# Asbestinventarisatetest

Fostierlaan 26/0203, 9600 Ronse

Attestnummer : **20251115-000005.000**

Uitgegeven op : **15.11.2025**

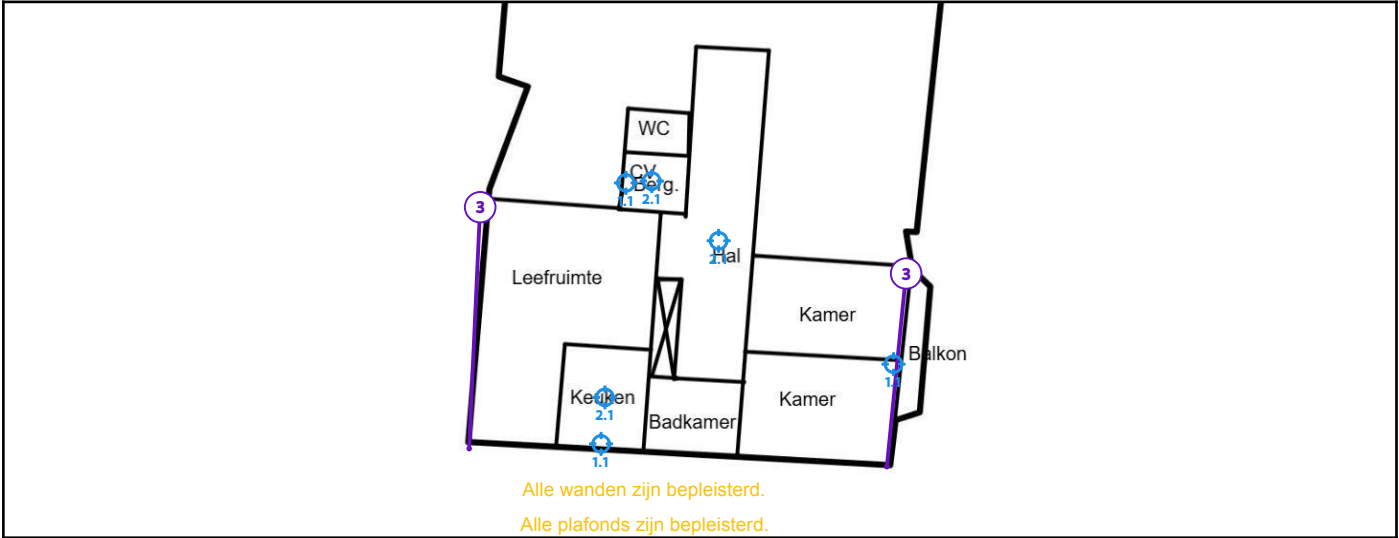
# Plan 1.1: Grondplan

| Beschrijving | Type | Actie |
|---|---|---|
| 1. Pleisterwerk wanden | Geen asbest | - |
| 2. Pleisterwerk plafonds | Geen asbest | - |
| 3. Geen verdachte mastiek aanwezig | Overige ruimte of materiaal | - |

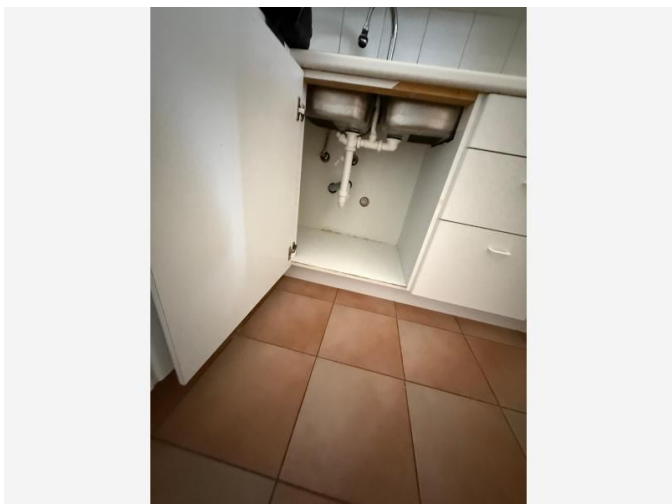
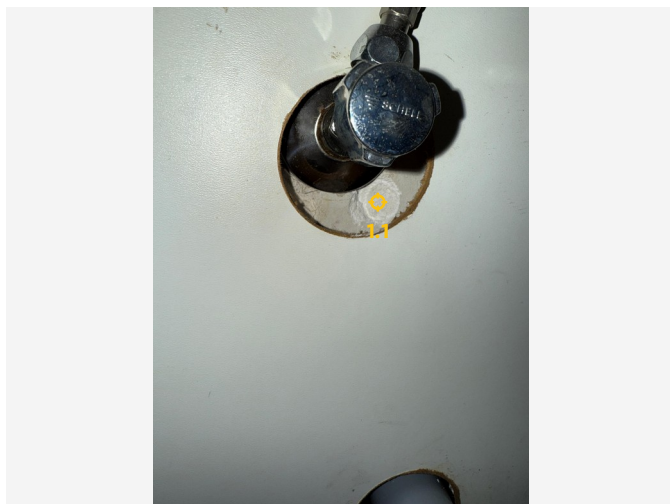
## Fiche 1: Pleisterwerk wanden

Geen asbest

| # | Type | Referentie | Resultaat |
|---|---|---|---|
| 1.1 | Mengmonster | 01 | Geen asbest |

| Opmerking | Alle wanden zijn bepleisterd. |

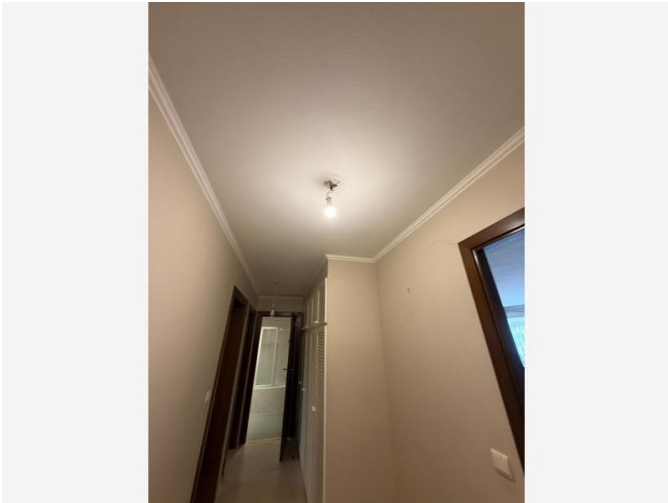
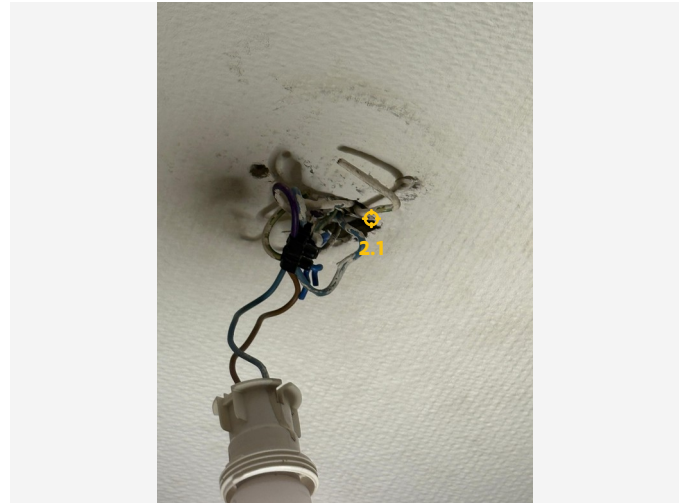
## Fiche 2: Pleisterwerk plafonds

Geen asbest

| # | Type | Referentie | Resultaat |
|---|---|---|---|
| 2.1 | Mengmonster | 02 | Geen asbest |
