# Asbestinventarisatattest

Tussenbruggen 14/1, 9700 Oudenaarde

Attestnummer : 20250714-000226.000

## Zone 1: Hoofdgebouw

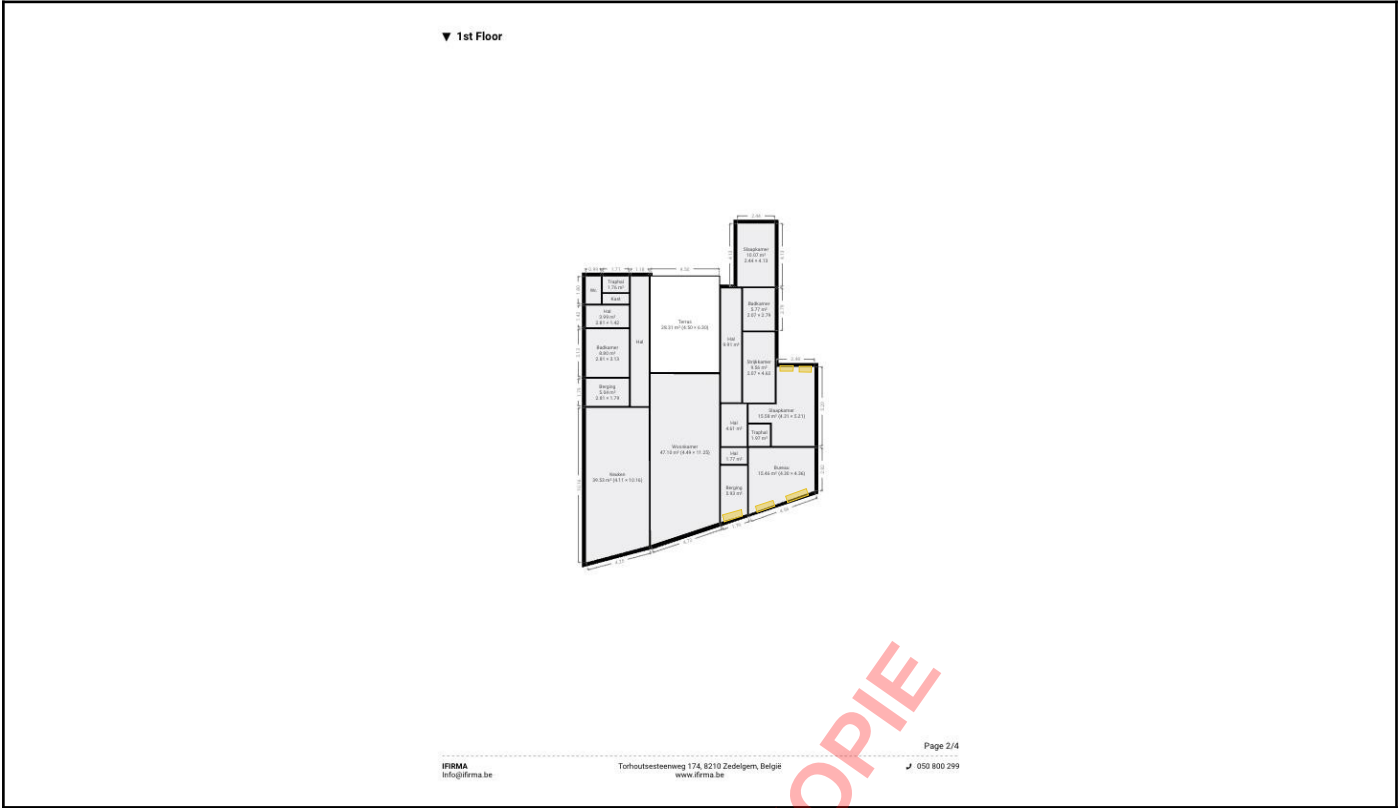
# Plan 1.5: Grondplan +1

| Beschrijving | Type | Actie |
|---|---|---|
| 3. Vensterbanken- Massal | Asbestmateriaal | Zorgvuldig beheren |

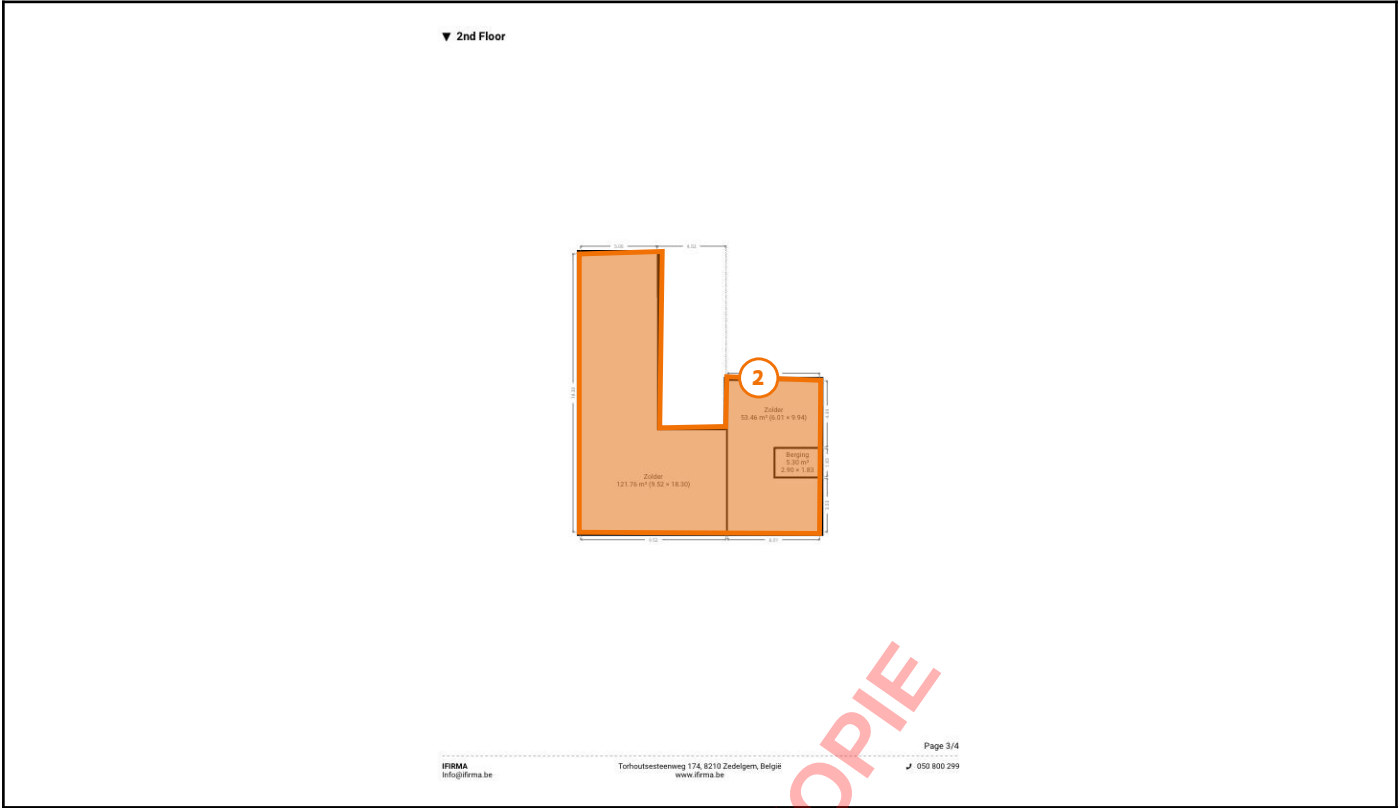
# Plan 1.7: Grondplan +2

| Beschrijving | Type | Actie |
|---|---|---|
| 2. Onderdakplaten - Dak | Asbestmateriaal | Maatregelen nemen |

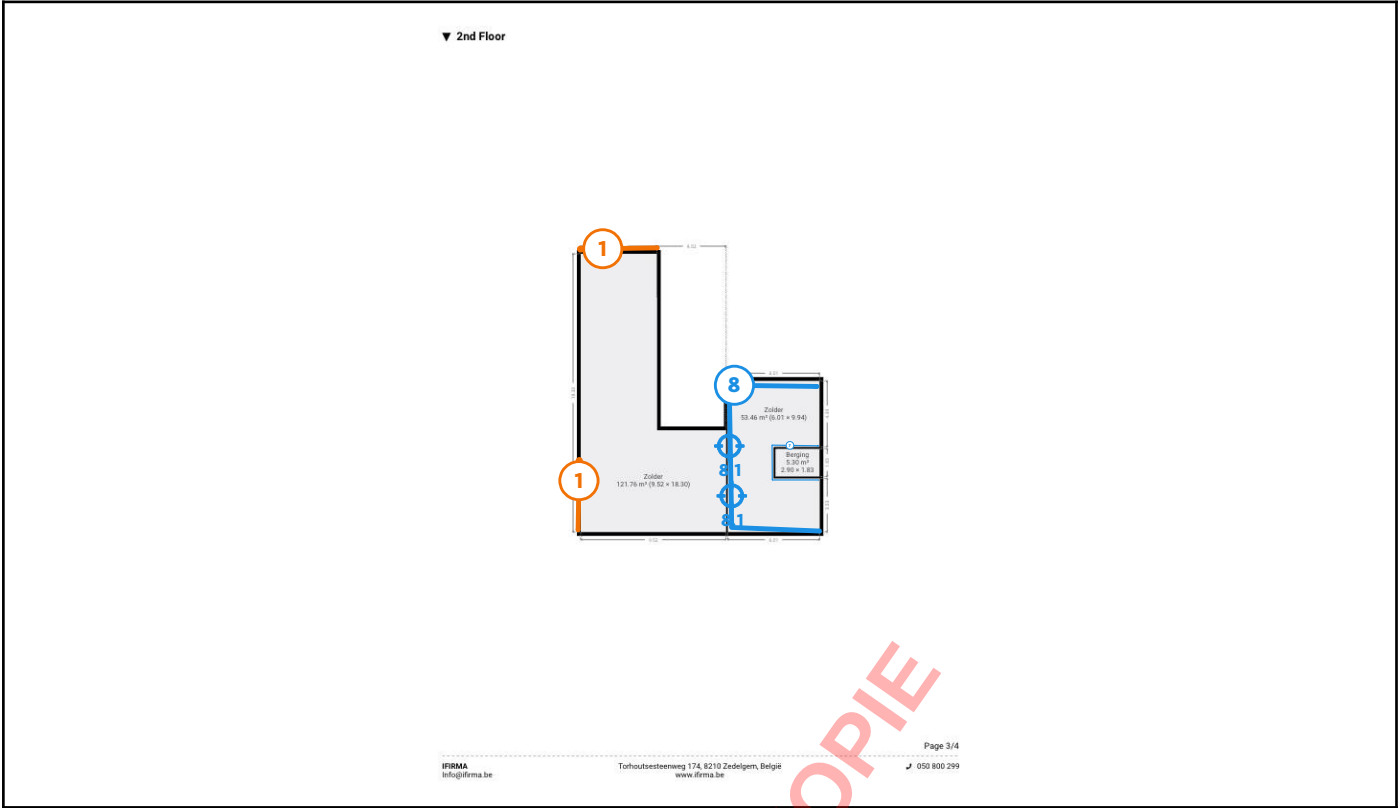
# Plan 1.8: Grondplan +2

| Beschrijving | Type | Actie |
|---|---|---|
| 1. Leien - Nok van het dak | Asbestmateriaal | Verwijderen |

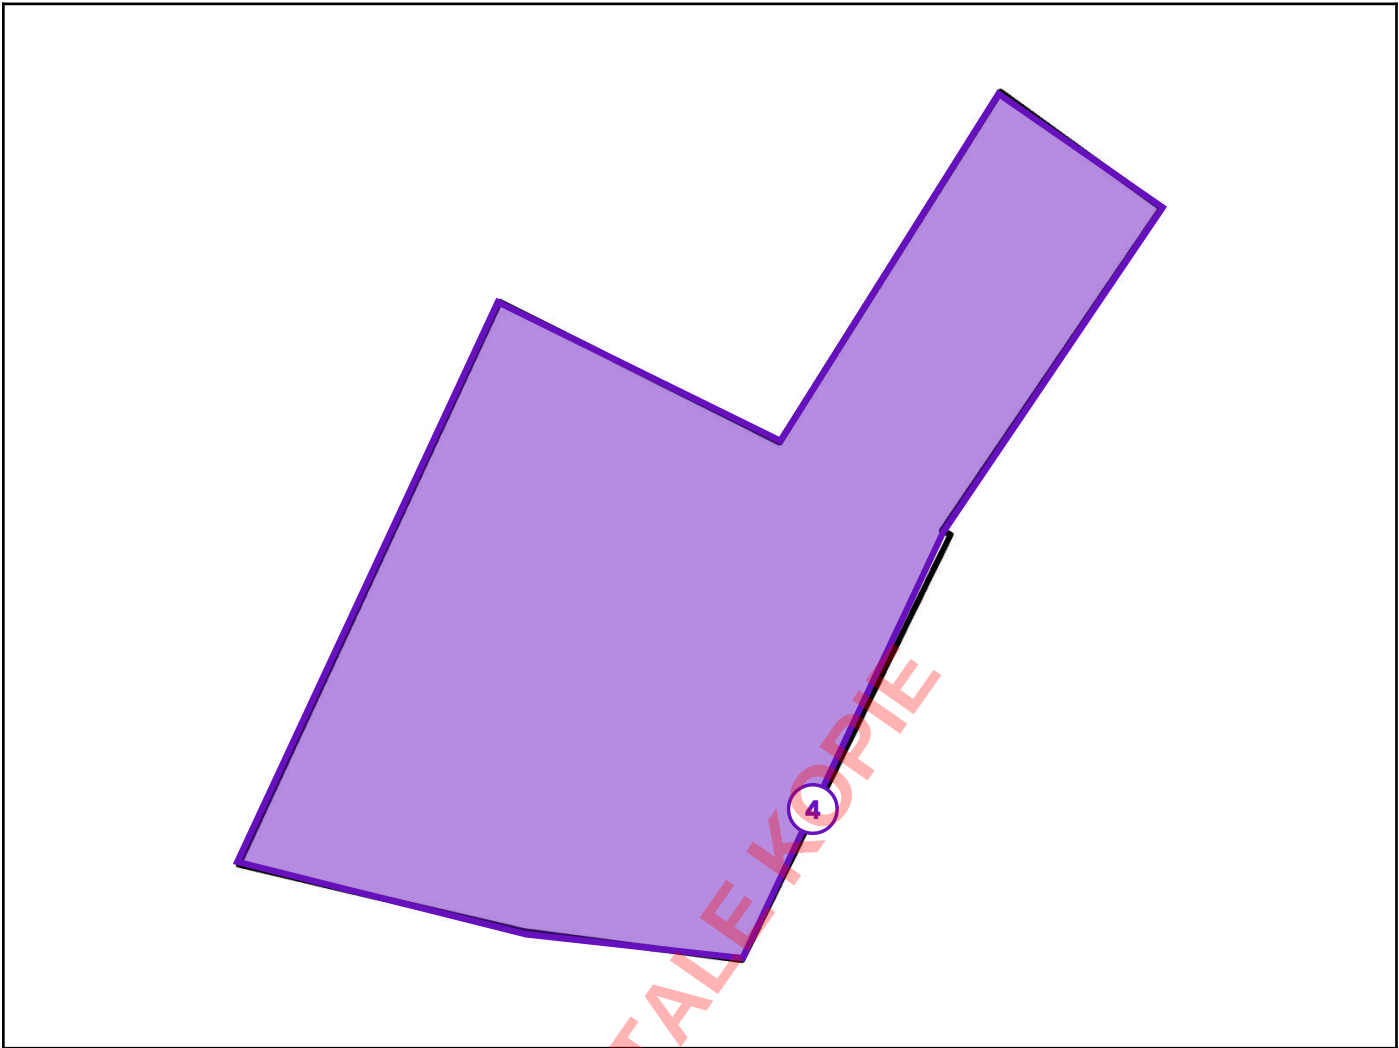
# Plan 1.9: Hoofdgebouw plan

Verscheidene elementen betreffende het appartementsgebouw zijn asbestverdacht (Roofing op het plat dak, crepi aan de gevel, leien zijgevel nok,...). Deze behoren echter toe tot de gemene delen van het gebouw en zullen verder gecontroleerd/bestaald moeten worden voor het attest gemeenschappelijke delen.

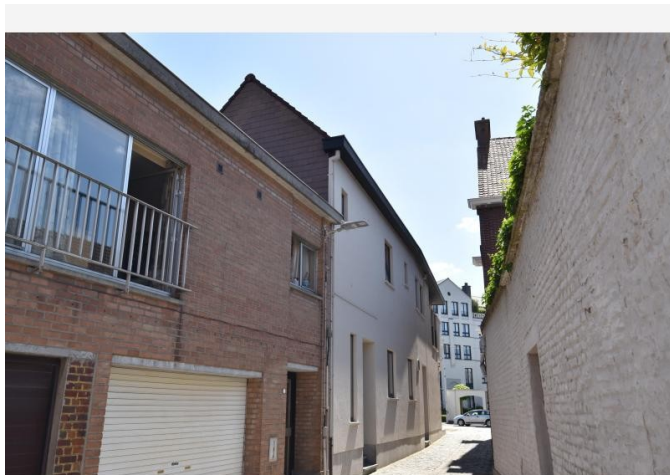
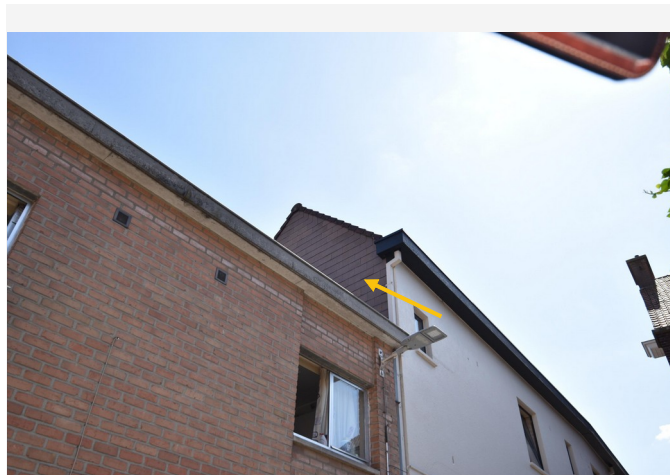
Het asbestmateriaal valt onder de mijlpaal van 2034.

Verwijderen

| Eindbeoordeling materiaalrisico | Verhoogd materiaalrisico en/of verhoogde kans op vezelvrijgave |
| Opmerking | Mos aanwezig.<br>Aan binnenzijde volledig afgewerkt en niet waarneembaar. |

| Asbestsoort (vezeltype) | Crocidoliet aanwezig |
| Toestand van het materiaal | Matig beschadigd, matig verweerd |

| Beschrijving | Leien - Nok van het dak |

- Scherm in afwachting van verwijdering het asbestmateriaal af van luchtstromingen en verstoring: bijvoorbeeld door het te verpakken, te fixeren, af te dekken, signalisatie - afbakening aan te brengen, ...
- Verwijder dit asbestmateriaal zo snel mogelijk. Volg de toestand goed op.
- Hemelwater dat afspoelt van asbestcement daken of gevels kan asbestdeeltjes bevatten. Gebruik het enkel voor gesloten circuits (bv. spoelen toiletten). Reinig na het vervangen van het dak of de gevel de dakgoten en regenwaterput of -ton om asbesthoudend sediment of slib te verwijderen

Wij adviseren om dit te laten verwijderen door een aannemer met opleidingsattest.

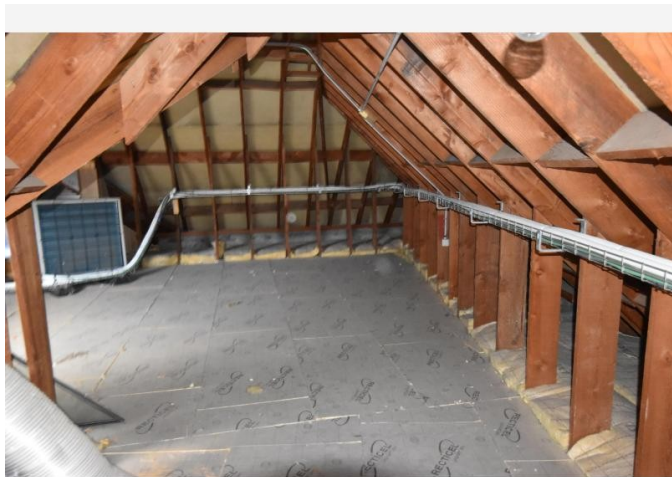
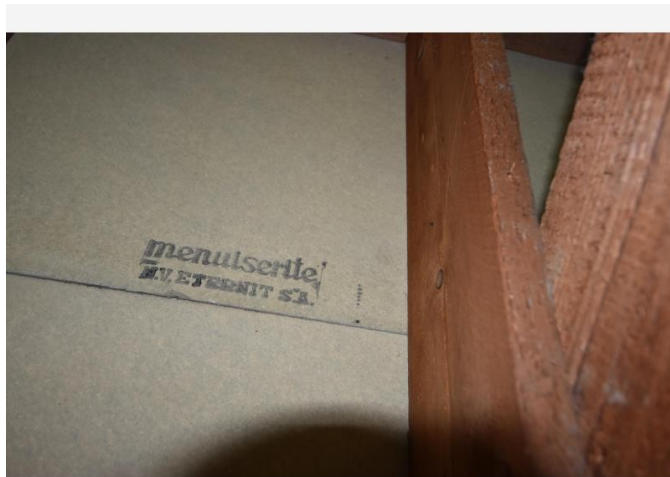
Het asbestmateriaal valt onder de mijlpaal van 2040.

Maatregelen nemen

| Eindbeoordeling materiaalrisico | Verhoogd materiaalrisico en/of verhoogde kans op vezelvrijgave |

| Asbestsoort (vezeltype) | Crocidoliet aanwezig |
| Toestand van het materiaal | Licht beschadigd, licht verweerd. Intact calciumsilicaatmateriaal of categorie III 'gebondenheid' |

| Beschrijving | Onderdakplaten - Dak |
| Eenvoudig bereikbaar | Nee<br><br>• Het asbestmateriaal is bedekt (uitgezonderd laag verf, coating, behang, kunststof, textiel) en het wegnemen van het bedekkende materiaal kan niet zonder het bedekkende materiaal te beschadigen. |

- Scherm in afwachting van verwijdering het asbestmateriaal af van luchtstromingen en verstoring: bijvoorbeeld door het te verpakken, te fixeren, af te dekken, signalisatie - afbakening aan te brengen, ...
- Zorg voor een veilig beheer en verwijder dit asbestmateriaal wanneer het bij werken eenvoudig bereikbaar wordt. Controleer de toestand jaarlijks op wijzigingen.
- Voer bijkomende staalname(s) uit.

Wij adviseren om dit te laten verwijderen door een aannemer met opleidingsattest.

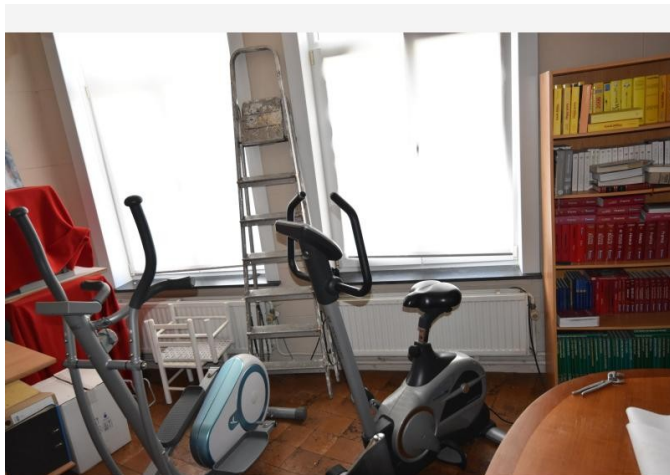
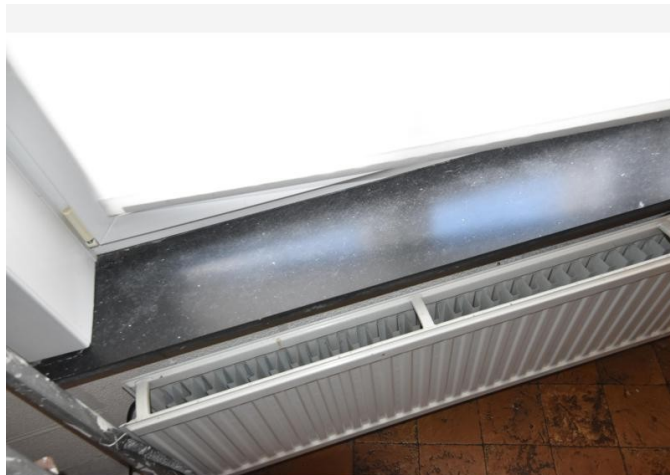
Het asbestmateriaal valt onder de mijlpaal van 2040.

Zorgvuldig beheren

| Eindbeoordeling materiaalrisico | Laag materiaalrisico en/of verlaagde kans op vezelvrijgave |

| Asbestsoort (vezeltype) | Alleen chrysotiel |
| Toestand van het materiaal | Licht beschadigd, licht verweerd. Intact calciumsilicaatmateriaal of categorie III 'gebondenheid' |

| Beschrijving | Vensterbanken- Massal |

- Zorg voor een veilig beheer. Vermijd het beschadigen van het asbestmateriaal. Controleer de toestand jaarlijks op wijzigingen.
- Scherm in afwachting van verwijdering het asbestmateriaal af van luchtstromingen en verstoring: bijvoorbeeld door het te verpakken, te fixeren, af te dekken, signalisatie - afbakening aan te brengen, ...

Wij adviseren om dit te laten verwijderen door een aannemer met opleidingsattest eenvoudige handelingen.

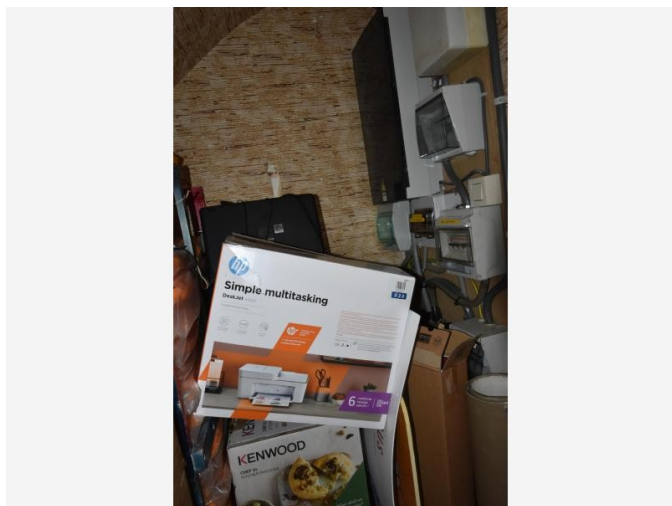
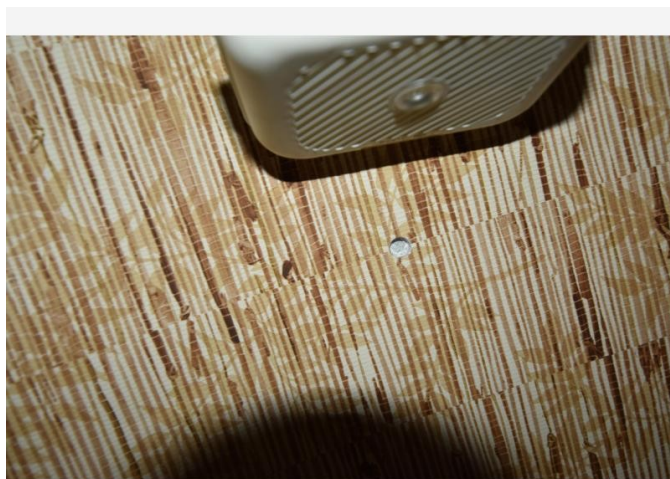
## Fiche 5: Pleisterwerk - Plafonds

Geen asbest

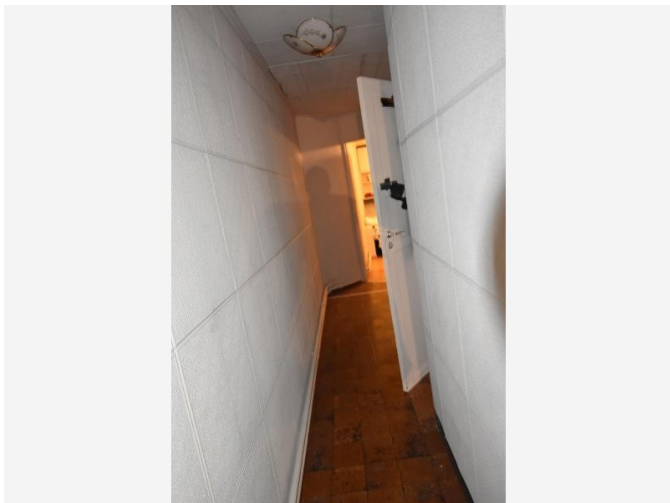
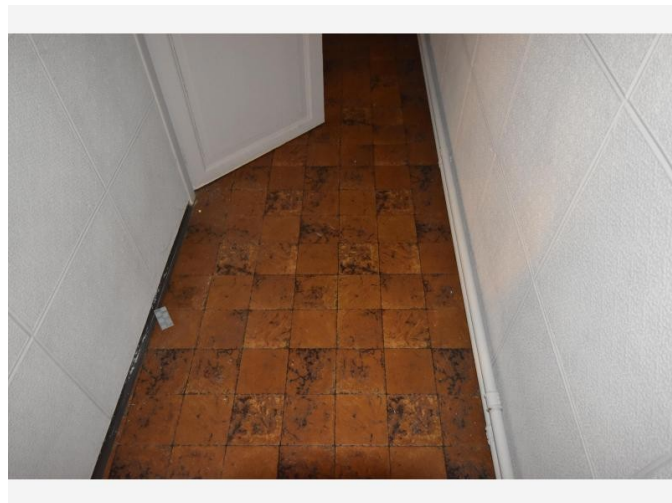
## Fiche 6: Vinylzeil - Ruimte(s):Bureau, Badkamer, Berging & Hallen

Geen asbest

| Opmerking | Geen destructief onderzoek gepleegd naar eventuele verdachte onderliggende (lijm)lagen, daar vloerzeilen intact waren op het bezoek (Conform opdracht). Als u oudere lijm of verdachte onderliggende lagen tegenkomt, laat dan eerst een staal uitvoeren alvorens eventuele werken verder te zetten. |
