# Asbestinventarisatattest

Tussenbruggen 14/0, 9700 Oudenaarde

Attestnummer : 20250714-000190.000

## Zone 1: Hoofdgebouw

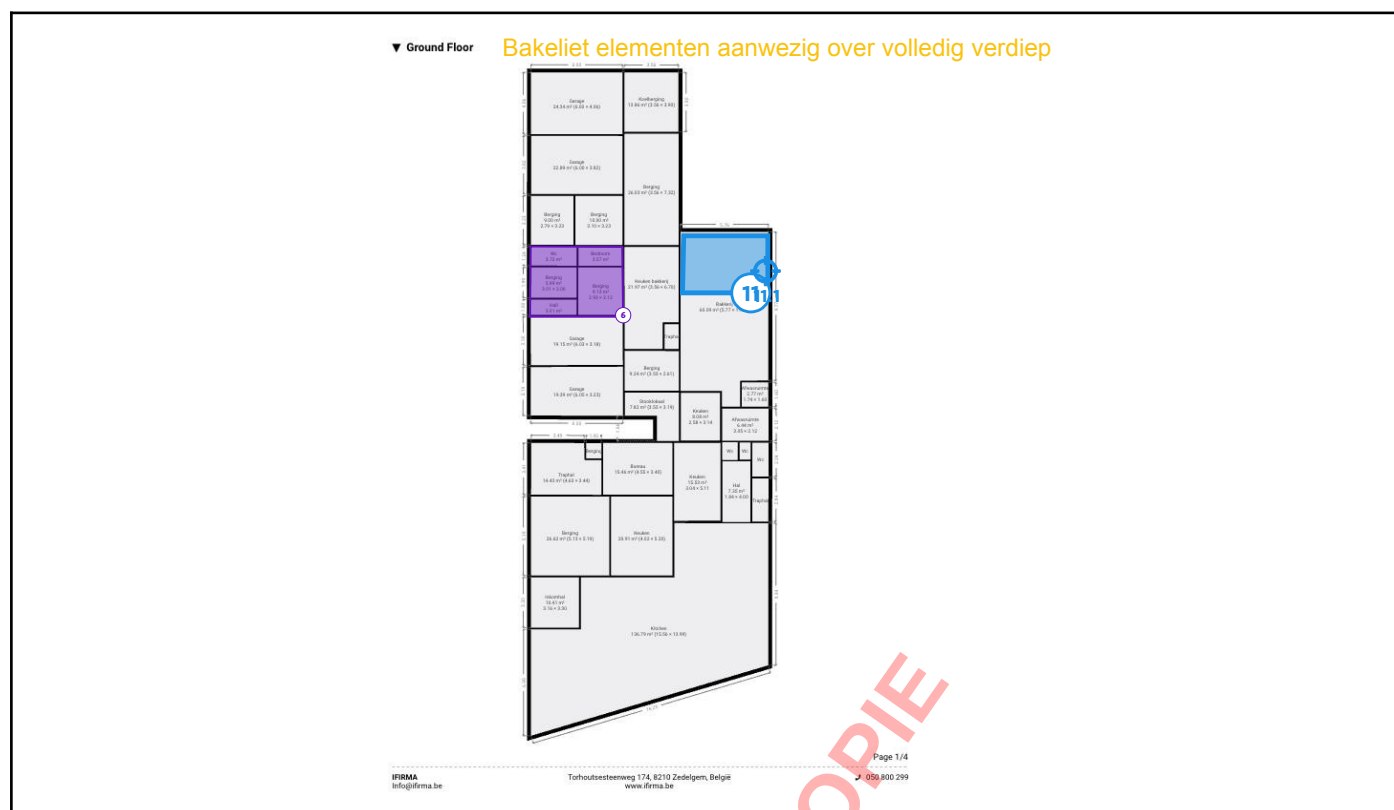
### Plan 1.3: Grondplan +0

| Beschrijving | Type | Actie |
|---|---|---|
| 4. Elementen in bakeliet | Asbestmateriaal | Zorgvuldig beheren |
| 6. EPDM bovenlaag - Plat dak | Advies | - |

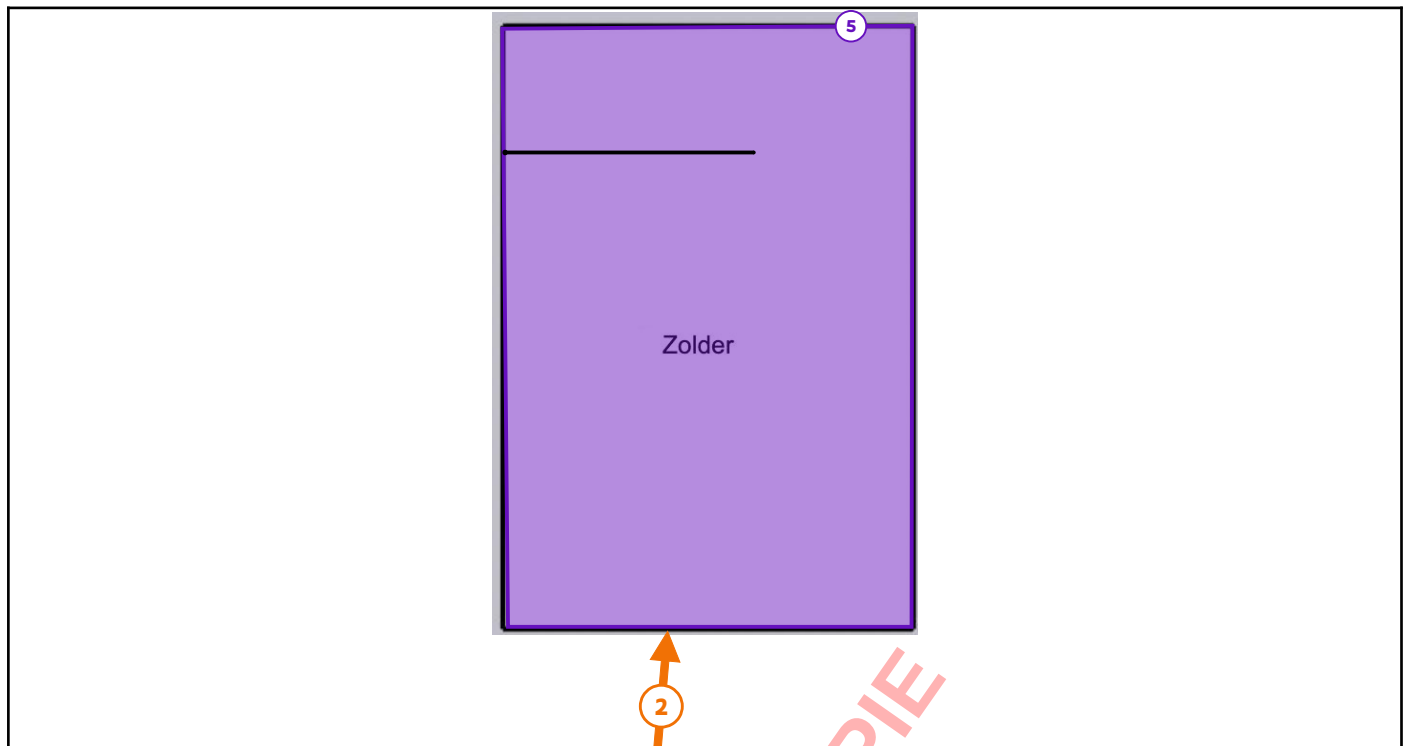
## Plan 1.11: Grondplan Zolder Bakkerij

| Beschrijving | Type | Actie |
|---|---|---|
| 2. Schouwhoed - schouw dak zolder bakkerij | Asbestmateriaal | <a href="#">Verwijderen</a> |
| 5. Geen verdacht onderdak aanwezig - Schuine daken Zolder boven bakkerij | Advies | - |

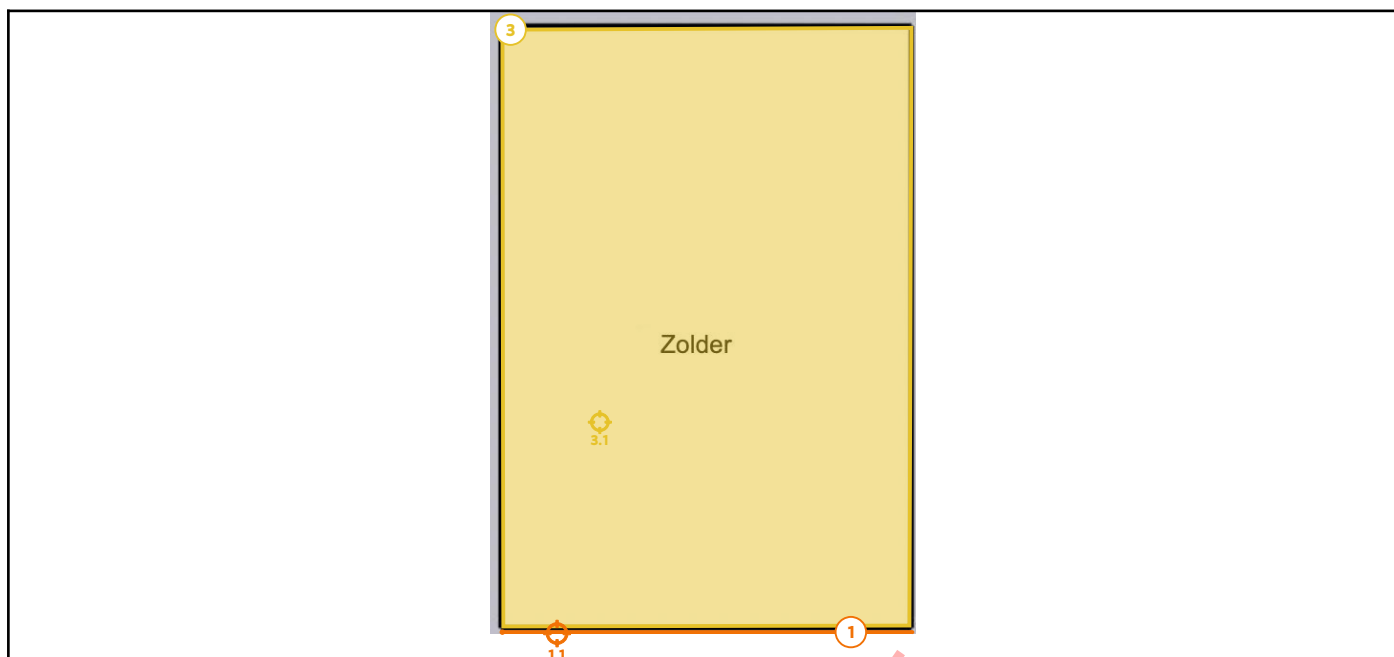
## Plan 1.12: Grondplan Zolder garage's

| Beschrijving | Type | Actie |
|---|---|---|
| 1. Leien - Zijgevel Nok dak van garage's | Asbestmateriaal | Verwijderen |
| 3. Onderdakplaten - Schuin dak boven zolder garage's | Asbestmateriaal | Zorgvuldig beheren |

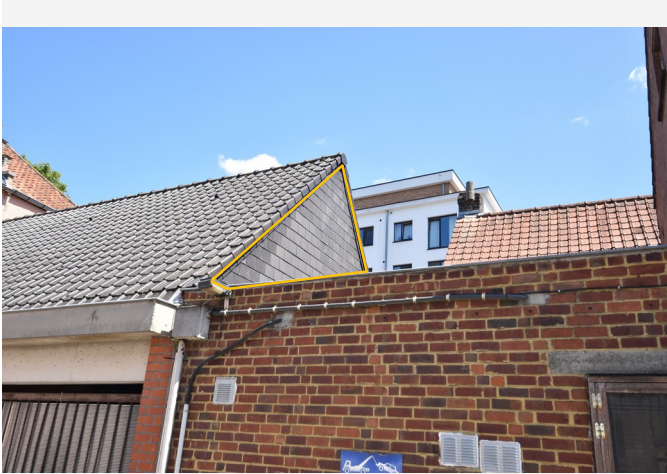
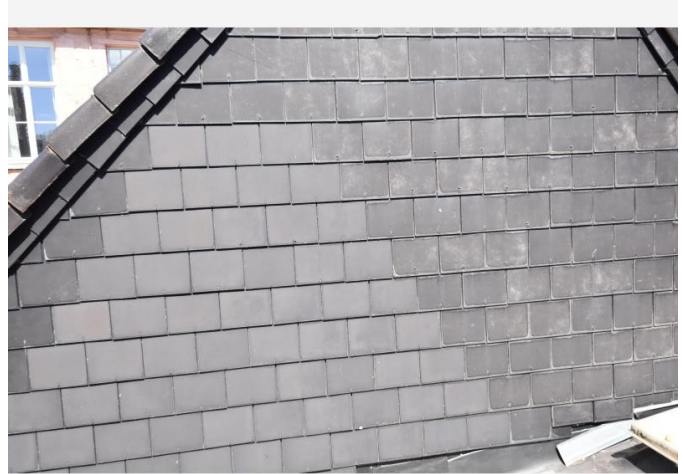
| Fiche 1: Leien - Zijgevel Nok dak van garage's..... | 20 |

| Eindbeoordeling materiaalrisico | Verhoogd materiaalrisico en/of verhoogde kans op vezelvrijgave |
| Opmerking | Mos/verwerking aanwezig. |

| Gebondenheid | Categorie 1: hechtgebonden in oorsprong |
| Asbestsoort (vezeltype) | Alleen chrysotiel |
| Asbestconcentratie | Laag (< 50%) |
| Afschermingsgraad van het gehele materiaal | Geheel of deels vrij aan de buitenlucht |
| Toestand van het materiaal | Matig beschadigd, matig verweerd |

| # | Type | Referentie | Resultaat |
|---|---|---|---|
| 1.1 | Puntmonster | 116813 - 6 | Chrysotiel |

| Beschrijving | Leien - Zijgevel Nok dak van garage's |
| Asbestmateriaal | Dak- en gevelbekleding - Lei, shingle |

Het asbestmateriaal valt onder de mijlpaal van 2034.

Verwijderen

- Scherm in afwachting van verwijdering het asbestmateriaal af van luchtstromingen en verstoring: bijvoorbeeld door het te verpakken, te fixeren, af te dekken, signalisatie - afbakening aan te brengen, ...
- Verwijder dit asbestmateriaal zo snel mogelijk. Volg de toestand goed op.
- Hemelwater dat afspoelt van asbestcement daken of gevels kan asbestdeeltjes bevatten. Gebruik het enkel voor gesloten circuits (bv. spoelen toiletten). Reinig na het vervangen van het dak of de gevel de dakgoten en regenwaterput of -ton om asbesthoudend sediment of slib te verwijderen

Wij adviseren om dit te laten verwijderen door een aannemer met opleidingsattest.

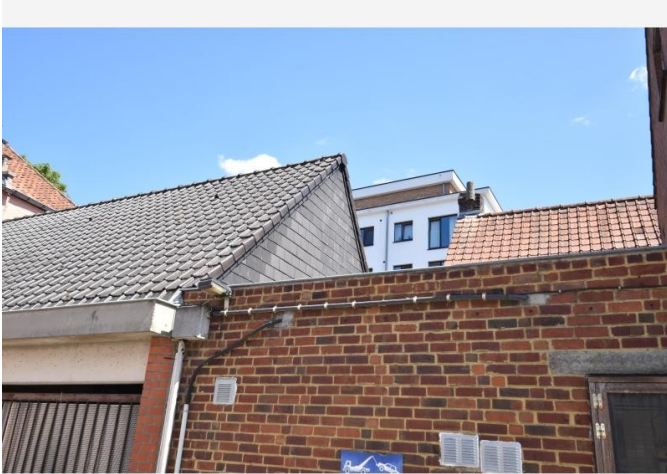
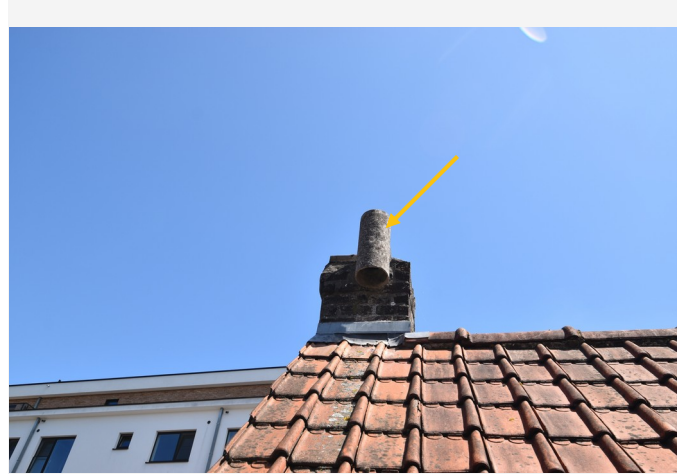
| Fiche 2: Schouwhoed - schouw dak zolder bakkerij..... | 24 |

| Eindbeoordeling materiaalrisico | Verhoogd materiaalrisico en/of verhoogde kans op vezelvrijgave |

| Asbestsoort (vezeltype) | Crocidoliet aanwezig |
| Asbestconcentratie | Laag (< 50%) |
| Afschermingsgraad van het gehele materiaal | Geheel of deels vrij aan de buitenlucht |
| Toestand van het materiaal | Matig beschadigd, matig verweerd |

| Beschrijving | Schouwhoed - schouw dak zolder bakkerij |
| Asbestmateriaal | Schouwhoed, ventilatiekap (anti-windval) |

Het asbestmateriaal valt onder de mijlpaal van 2034.

Verwijderen

- Scherm in afwachting van verwijdering het asbestmateriaal af van luchtstromingen en verstoring: bijvoorbeeld door het te verpakken, te fixeren, af te dekken, signalisatie - afbakening aan te brengen, ...
- Verwijder dit asbestmateriaal zo snel mogelijk. Volg de toestand goed op.

Wij adviseren om dit te laten verwijderen door een aannemer met opleidingsattest.

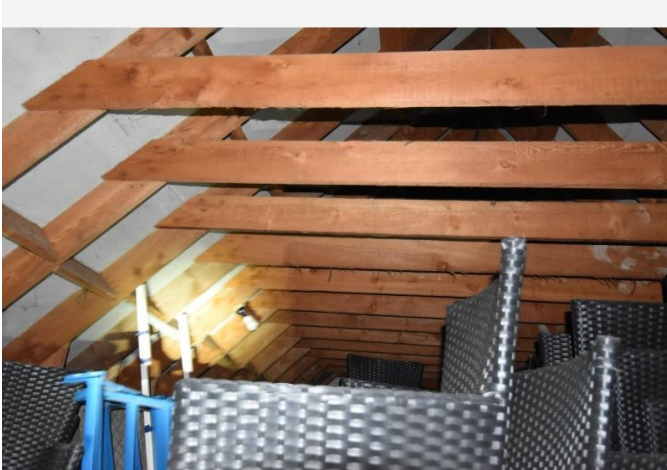
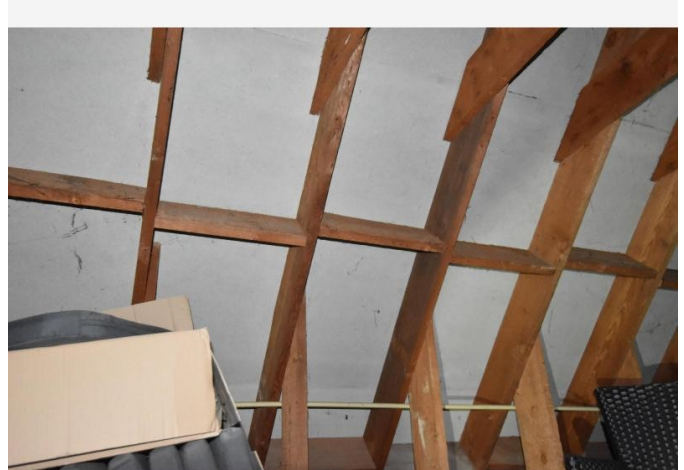
## Fiche 3: Onderdakplaten - Schuin dak boven zolder garage's

| Eindbeoordeling materiaalrisico | Laag materiaalrisico en/of verlaagde kans op vezelvrijgave |

| Asbestsoort (vezeltype) | Alleen chrysotiel |
| Afschermingsgraad van het gehele materiaal | Geheel of deels (ook) vrij aan de binnenlucht |
| Toestand van het materiaal | Licht beschadigd, licht verweerd. Intact calciumsilicaatmateriaal of categorie III 'gebondenheid' |

| # | Type | Referentie | Resultaat |
|---|---|---|---|
| 3.1 | Puntmonster | 116813 - 8 | Chrysotiel |

| Beschrijving | Onderdakplaten - Schuin dak boven zolder garage's |
| Asbestmateriaal | Plaat, paneel, tablet - Type Menuiserite |

Het asbestmateriaal valt onder de mijlpaal van 2040.

Zorgvuldig beheren

- Scherm in afwachting van verwijdering het asbestmateriaal af van luchtstromingen en verstoring: bijvoorbeeld door het te verpakken, te fixeren, af te dekken, signalisatie - afbakening aan te brengen, ...
- Zorg voor een veilig beheer en verwijder dit asbestmateriaal wanneer het bij werken eenvoudig bereikbaar wordt. Controleer de toestand jaarlijks op wijzigingen.

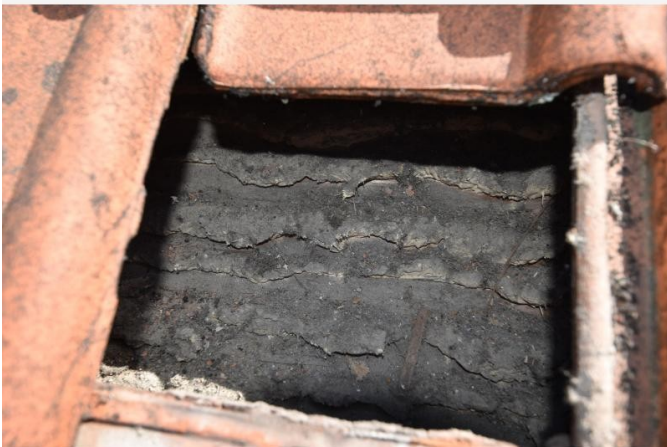
## Fiche 5: Geen verdacht onderdak aanwezig - Schuine daken Zolder boven bakkerij

| Identificatiemethode | Vaststelling & expertise (niet-asbestverdacht) |
