# Asbestinventarisatetest

Ter Eecken 2/3, 9700 Oudenaarde

Attestnummer : **20240924-000385.000**

## Asbestveilig

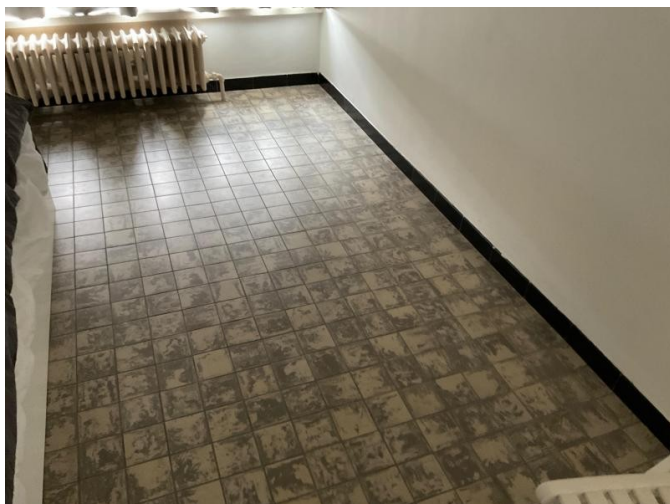
Vrije foto

Deze tegels zijn als niet asbestverdacht bevonden. Bij renovatie en/of sloop onderzoek verrichten naar de aanwezigheid van asbesthoudende toepassingen in de onderliggende lagen.

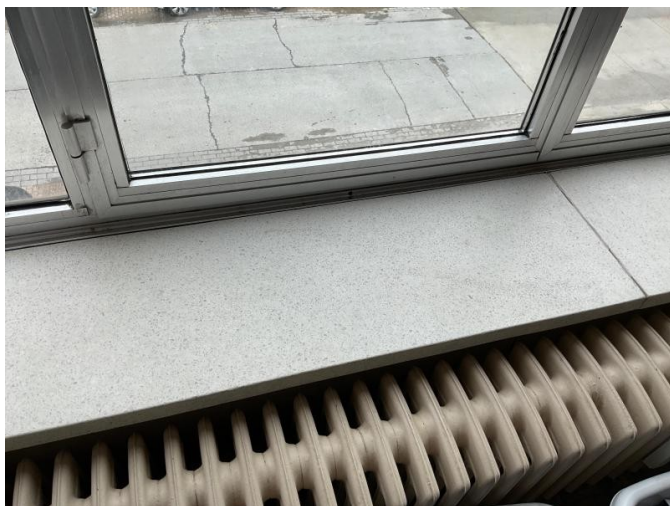
Vrije foto

De vensterbanken (binnen) zijn als niet asbestverdacht bevonden.

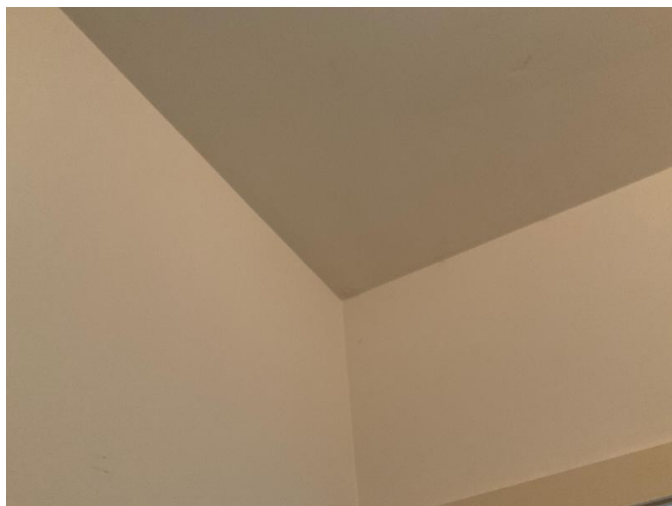
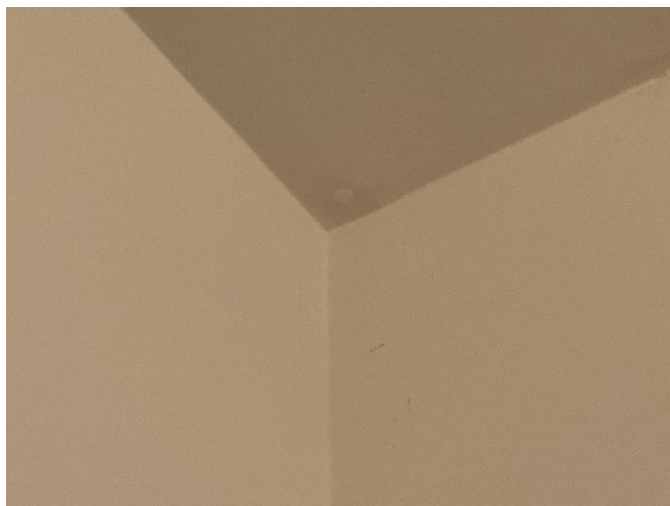
## Fiche 5: PLEISTER PLAFOND

Geen asbest

| # | Type | Referentie | Resultaat |
|---|---|---|---|
| 5.1 | Mengmonster | MM02 | Geen asbest |

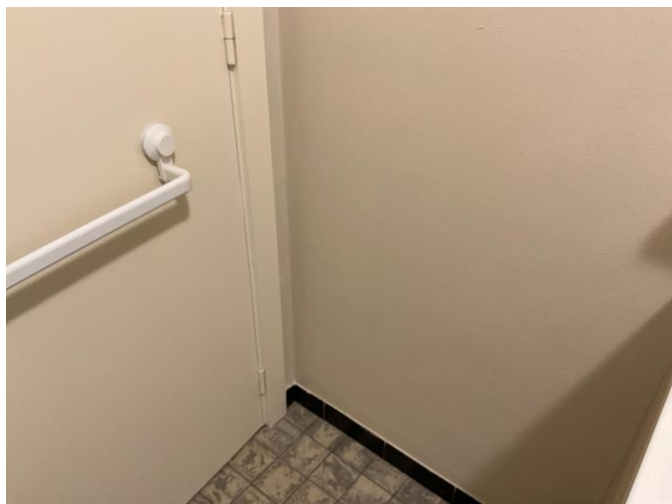
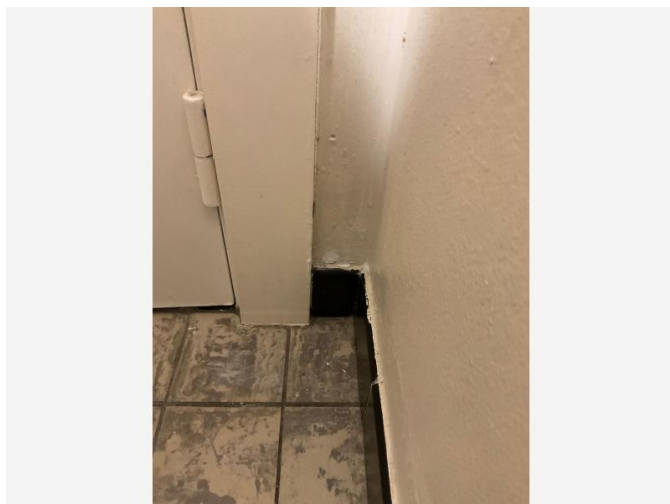
## Fiche 6: PLEISTER MUREN

Geen asbest

| # | Type | Referentie | Resultaat |
|---|---|---|---|
| 6.1 | Mengmonster | MM01 | Geen asbest |
