# Asbestinventarisatetest

Ter Eecken 2, 9700 Oudenaarde  
Gemeenschappelijke delen

Attestnummer : 20240924-000388.000

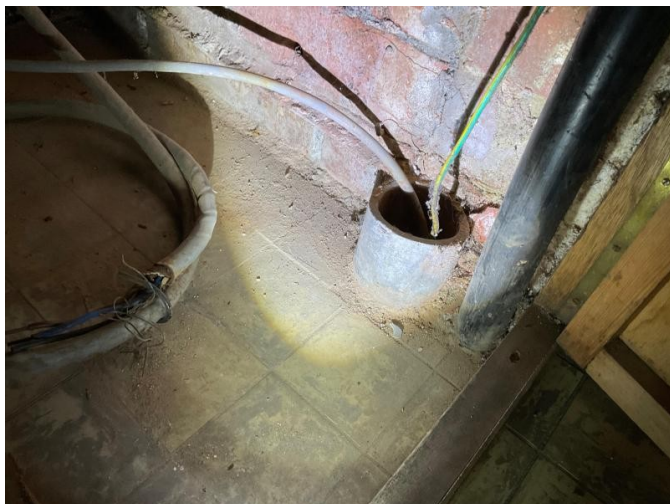
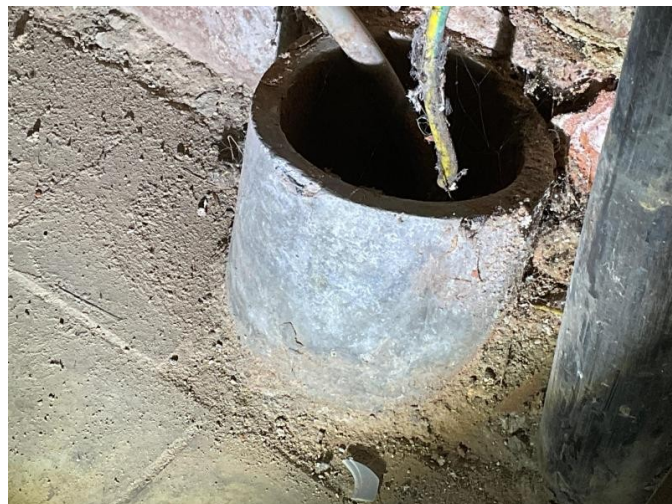
| Eindbeoordeling materiaalarisico | Verhoogd materiaalarisico en/of verhoogde kans op vezelvrijgave |

| Asbestsoort (vezeltype) | Crocidoliet aanwezig |
| Toestand van het materiaal | Licht beschadigd, licht verweerd. Intact calciumsilicaatmateriaal of categorie III 'gebondenheid' |

| # | Type | Referentie | Resultaat |
|---|---|---|---|
| 1.1 | Puntmonster | 4 | Crocidoliet, Chrysotiel |

| Beschrijving | VC-BUIS |

Verwijderen

- Zorg voor een veilig beheer. Vermijd het beschadigen van het asbestmateriaal. Controleer de toestand jaarlijks op wijzigingen.

- Eenvoudige handelingen: mag via doe-het-zelf of door werknemer(s) met opleidingsattest eenvoudige handelingen  
Betreft een hechtgebonden toepassing. De toepassing zorgvuldig verwijderen, zonder wijzigingen aan te brengen in de huidige toestand van het materiaal. De toepassing niet breken en/of beschadigen. Verwijder de toepassing a.d.h.v. eenvoudige handelingen en voorzie de nodige PBM's. Opleid personeel wordt aanbevolen. Hechtgebonden toepassingen, die een wijziging van hun huidige toestand ondergaan door de saneringshandelingen, dienen door een erkend asbestverwijderaar verwijderd te worden.

- Eenvoudige handelingen: enkel door erkend asbestverwijderaar  
Betreft een hechtgebonden toepassing. De toepassing zorgvuldig verwijderen, zonder wijzigingen aan te brengen in de huidige toestand van het materiaal. De toepassing niet breken en/of beschadigen. Verwijder de toepassing a.d.h.v. eenvoudige handelingen en voorzie de nodige PBM's. Hechtgebonden toepassingen, die een wijziging van hun huidige toestand ondergaan door de saneringshandelingen, dienen door een erkend asbestverwijderaar verwijderd te worden.

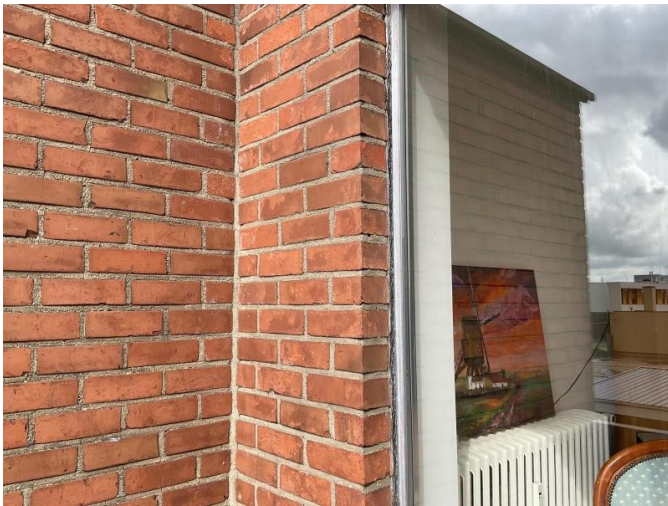
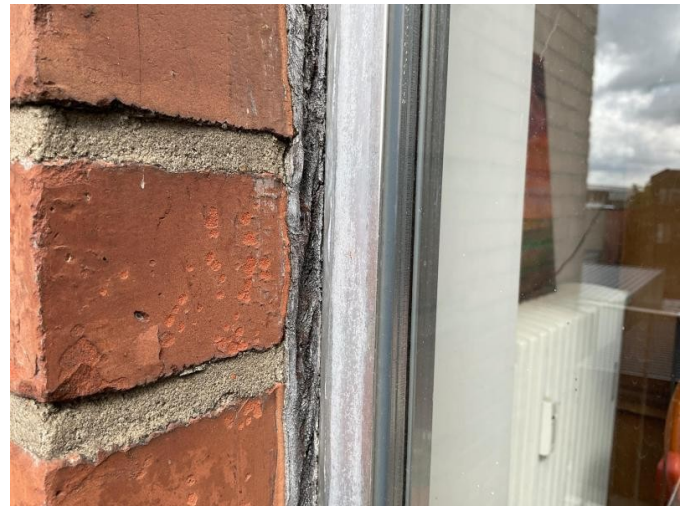
| Eindbeoordeling materiaalarisico | Laag materiaalarisico en/of verlaagde kans op vezelvrijgave |

| Asbestsoort (vezeltype) | Alleen chrysotiel |
| Toestand van het materiaal | Licht beschadigd, licht verweerd. Intact calciumsilicaatmateriaal of categorie III 'gebondenheid' |

| # | Type | Referentie | Resultaat |
|---|---|---|---|
| 2.1 | Puntmonster | 8 | Chrysotiel |

| Beschrijving | KITWERK MUUR/KOZIJN RAMEN |

Zorgvuldig beheeren

- Zorg voor een veilig beheer. Vermijd het beschadigen van het asbestmateriaal. Controleer de toestand jaarlijks op wijzigingen.

- Eenvoudige handelingen: enkel door erkend asbestverwijderaar  
Betreft een hechtgebonden toepassing. De toepassing zorgvuldig verwijderen, zonder wijzigingen aan te brengen in de huidige toestand van het materiaal. De toepassing niet breken en/of beschadigen. Verwijder de toepassing a.d.h.v. eenvoudige handelingen en voorzie de nodige PBM's. Hechtgebonden toepassingen, die een wijziging van hun huidige toestand ondergaan door de saneringshandelingen, dienen door een erkend asbestverwijderaar verwijderd te worden.

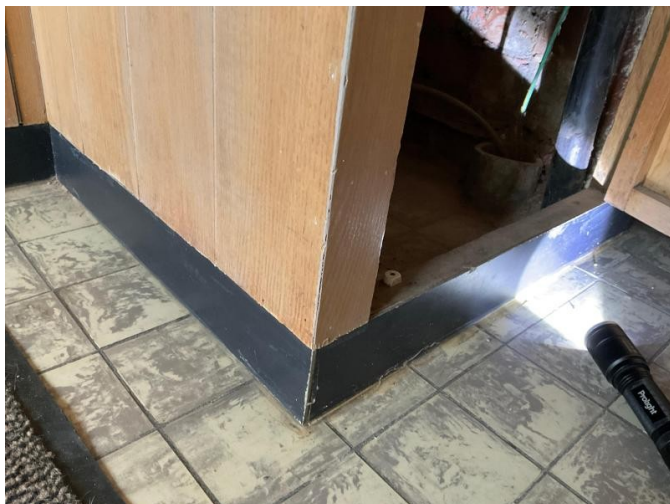
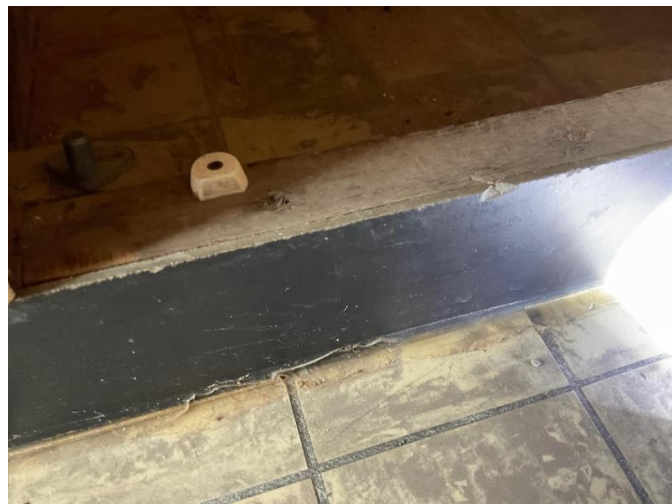
| Eindbeoordeling materiaalarisico | Laag materiaalarisico en/of verlaagde kans op vezelvrijgave |

| Asbestsoort (vezeltype) | Alleen chrysotiel |
| Toestand van het materiaal | Licht beschadigd, licht verweerd. Intact calciumsilicaatmateriaal of categorie III 'gebondenheid' |

| # | Type | Referentie | Resultaat |
|---|---|---|---|
| 3.1 | Puntmonster | 3 | Chrysotiel |

| Beschrijving | PLINT |

Zorgvuldig beheeren

- Zorg voor een veilig beheer. Vermijd het beschadigen van het asbestmateriaal. Controleer de toestand jaarlijks op wijzigingen.

- Eenvoudige handelingen: enkel door erkend asbestverwijderaar  
Betreft een hechtgebonden toepassing. De toepassing zorgvuldig verwijderen, zonder wijzigingen aan te brengen in de huidige toestand van het materiaal. De toepassing niet breken en/of beschadigen. Verwijder de toepassing a.d.h.v. eenvoudige handelingen en voorzie de nodige PBM's. Opgeleid personeel wordt aanbevolen. Hechtgebonden toepassingen, die een wijziging van hun huidige toestand ondergaan door de saneringshandelingen, dienen door een erkend asbestverwijderaar verwijderd te worden.
- Hermetische zone (erkend asbestverwijderaar)  
Betreft een hechtgebonden toepassing. Het saneren van de toepassing veroorzaakt breukvorming, verkrumming en stofvorming van het materiaal. Dit met een hoog risico op vezelvrijgave. De toepassing dient verwijderd te worden a.d.h.v. een hermetische zone, dit door een erkend asbestverwijderaar.

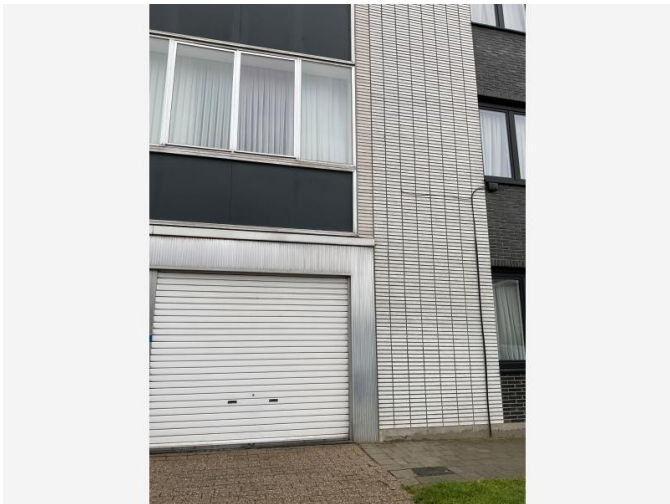
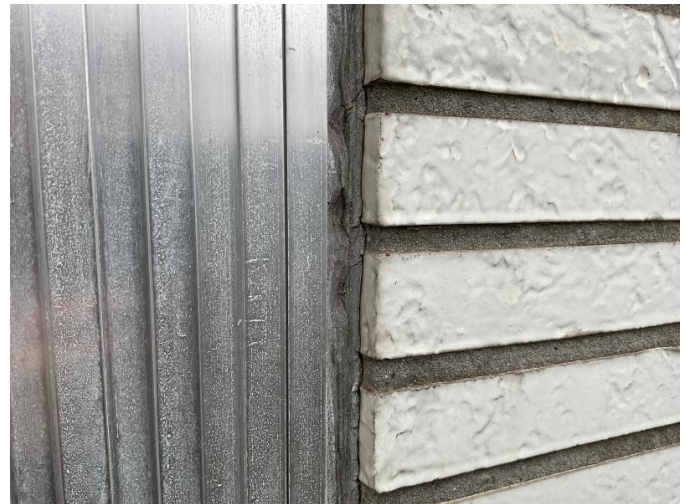
| Eindbeoordeling materiaalisico | Laag materiaalisico en/of verlaagde kans op vezelvrijgave |

| Asbestsoort (vezeltype) | Alleen chrysotiel |
| Toestand van het materiaal | Licht beschadigd, licht verweerd. Intact calciumsilicaatmateriaal of categorie III 'gebondenheid' |

| # | Type | Referentie | Resultaat |
|---|---|---|---|
| 4.1 | Puntmonster | 2 | Chrysotiel |

| Beschrijving | KITWERK POORT/KOZIJN |

Zorgvuldig beheren

- Zorg voor een veilig beheer. Vermijd het beschadigen van het asbestmateriaal. Controleer de toestand jaarlijks op wijzigingen.

- Eenvoudige handelingen: enkel door erkend asbestverwijderaar  
Betreft een hechtgebonden toepassing. De toepassing zorgvuldig verwijderen, zonder wijzigingen aan te brengen in de huidige toestand van het materiaal. De toepassing niet breken en/of beschadigen. Verwijder de toepassing a.d.h.v. eenvoudige handelingen en voorzie de nodige PBM's. Hechtgebonden toepassingen, die een wijziging van hun huidige toestand ondergaan door de saneringshandelingen, dienen door een erkend asbestverwijderaar verwijderd te worden.

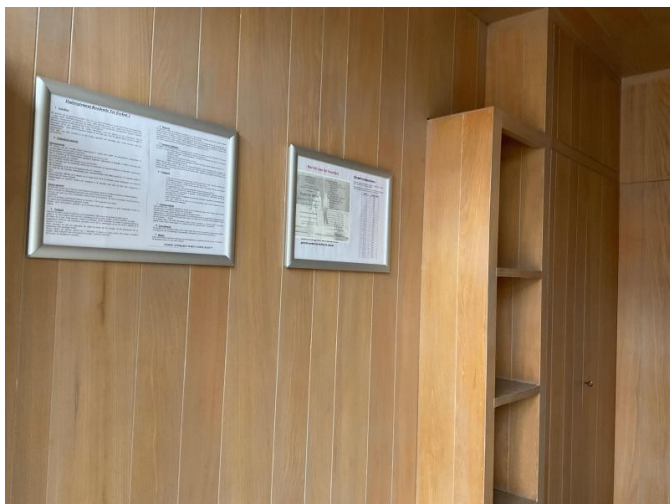
Deze toepassing is als niet asbestverdacht bevonden. Bij renovatie en/of sloop onderzoek verrichten naar de aanwezigheid van asbestverdachte toepassingen in de onderliggende materialen.

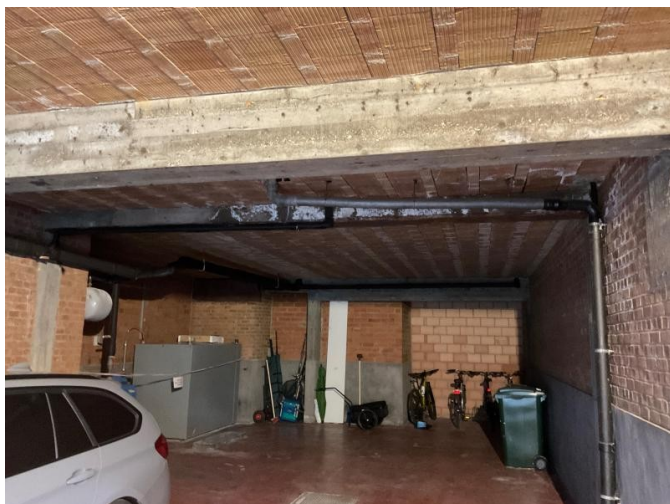
Geen asbestverdachte toepassingen visueel zichtbaar in de garages (gemeenschappelijke delen).

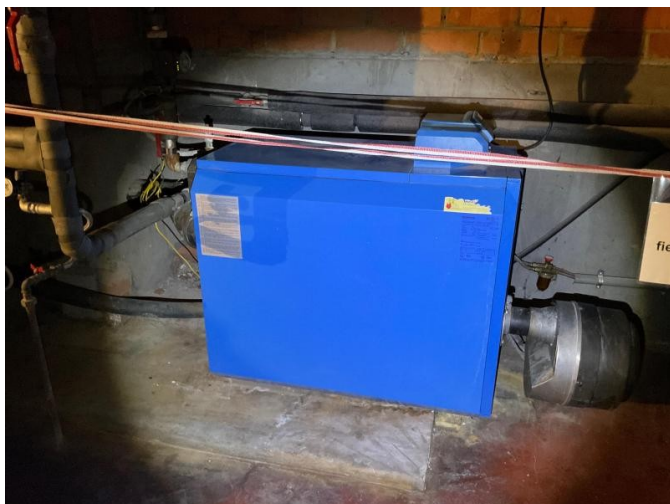
Deze toepassing is omwille van het bouwjaar asbestverdacht, bij renovatie en/of sloop of onderhoud onderzoek verrichten naar de aanwezigheid van asbesthoudende pakkingen tussen de verwarmingselementen en asbestverdachte koorden.

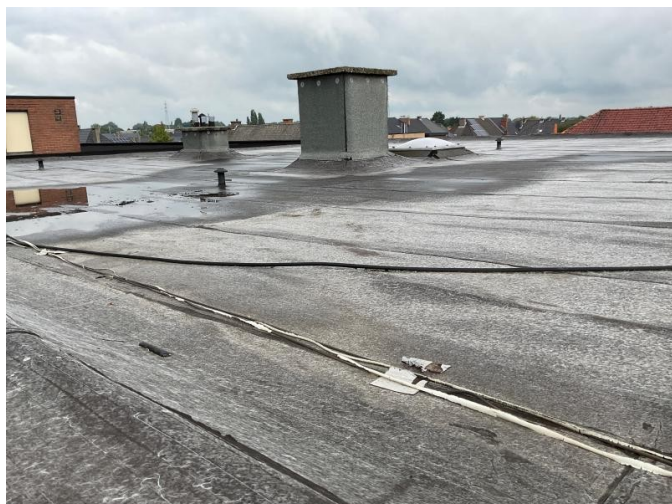
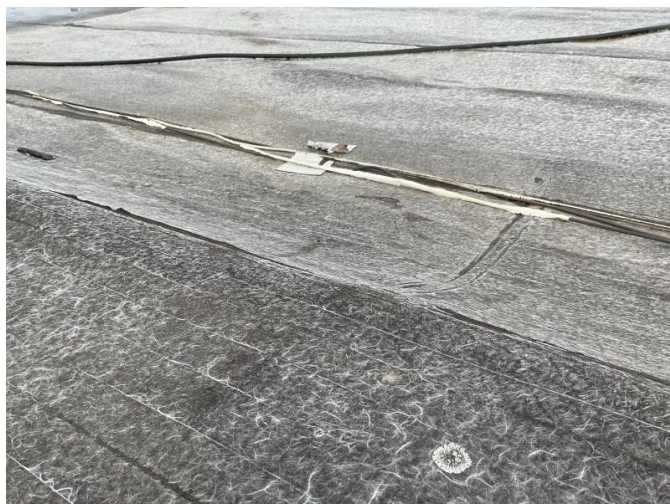
## Fiche 9: ROOFING PLAT DAK

Geen asbest

| # | Type | Referentie | Resultaat |
|---|---|---|---|
| 9.1 | Puntmonster | 6 | Geen asbest |

| Opmerking | <p>Enkel de bovenste waterkerende laag kunnen inspecteren, bij renovatie en/of sloop onderzoek verrichten naar de aanwezigheid van asbestverdachte toepassing in de onderliggende lagen. Eventueel onderliggende lagen kunnen enkel a.d.h.v. een negatief labocertificaat als asbestvrij beschouwd worden. Verder onderzoek verrichten naar de samenstelling van de toepassing tot op de drager.</p> <p>De hoeveelheid is louter indicatief.</p> |

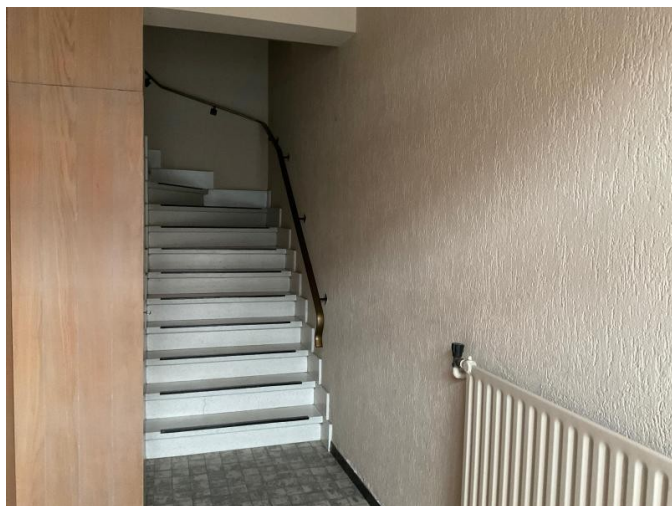
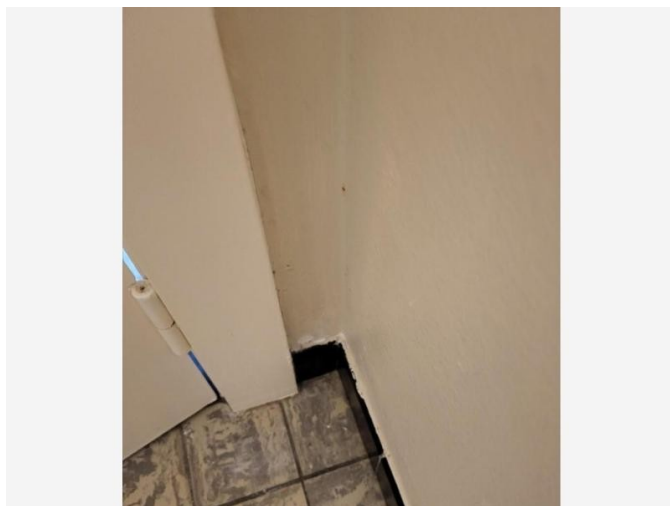
## Fiche 10: PLEISTER TRAPPENHAL

Geen asbest

| # | Type | Referentie | Resultaat |
|---|---|---|---|
| 10.1 | Mengmonster | 1 | Geen asbest |

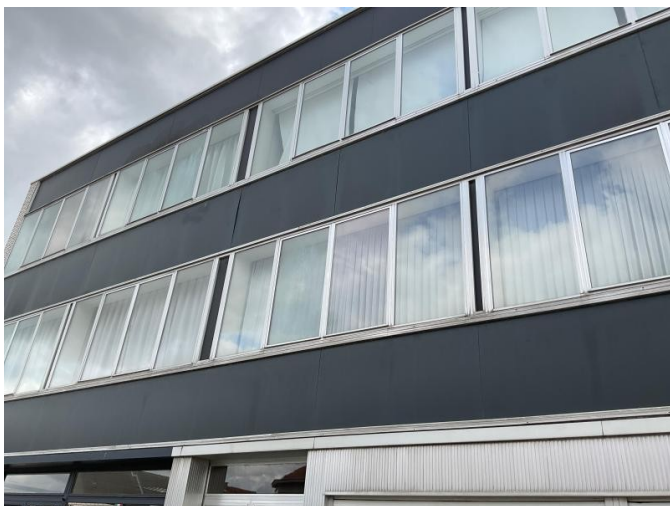
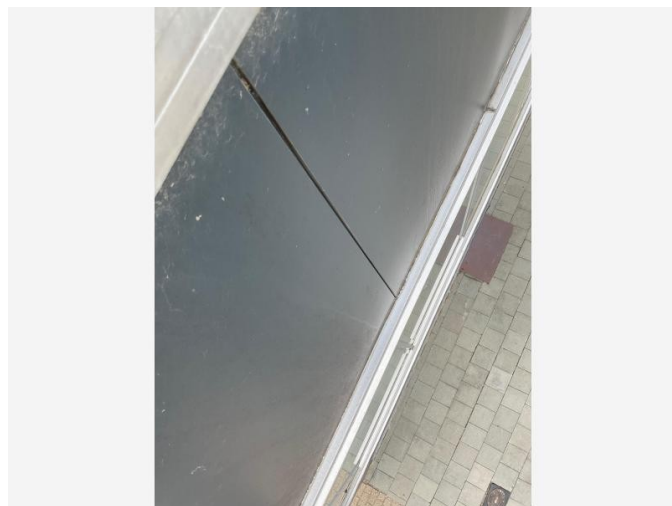
Geen asbest

| # | Type | Referentie | Resultaat |
|---|---|---|---|
| 11.1 | Puntmonster | 9 | Geen asbest |

| Beschrijving | GLASAL |

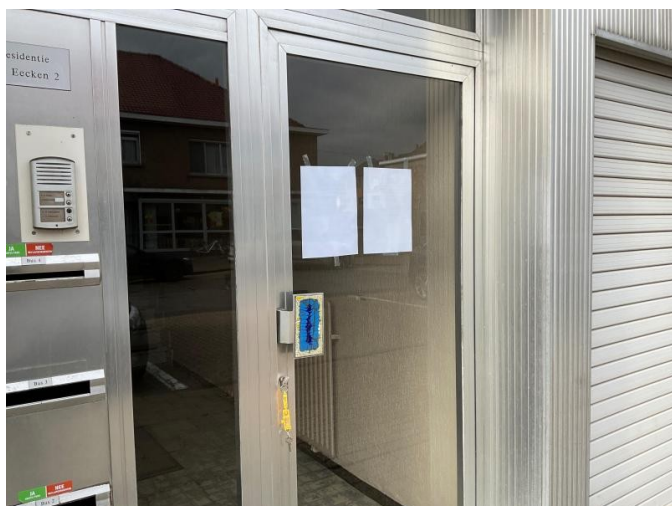
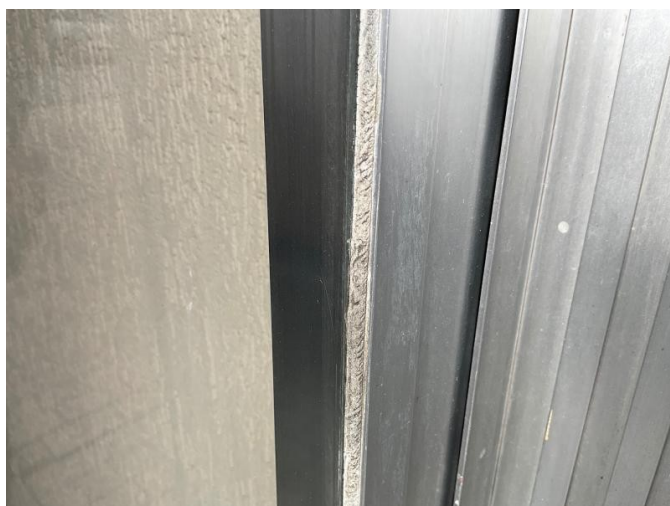
Geen asbest

| # | Type | Referentie | Resultaat |
|---|---|---|---|
| 12.1 | Puntmonster | 5 | Geen asbest |

| Beschrijving | KITWERK DEUR/KOZIJN |

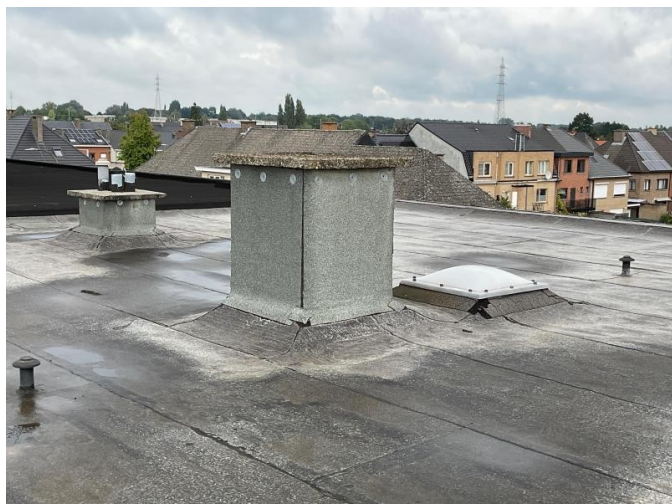
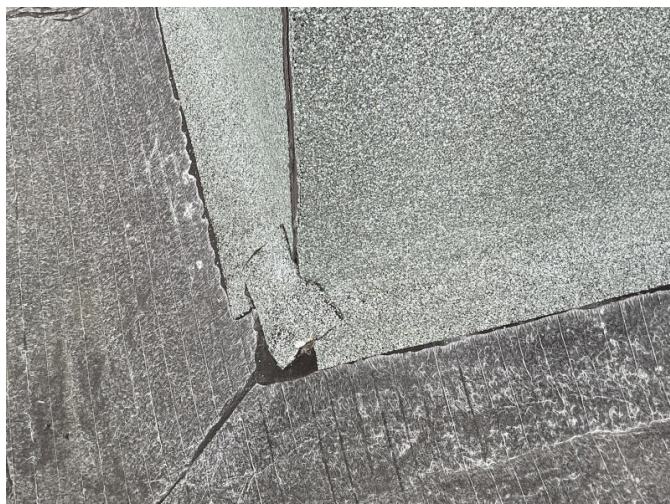
## Fiche 13: ROOFING SCHOUW

Geen asbest
