# Asbestinventarisatetest

Gaverstraat 10, 9700 Oudenaarde

Attestnummer : 20250512-000158.000

Uitgegeven op : 12.05.2025

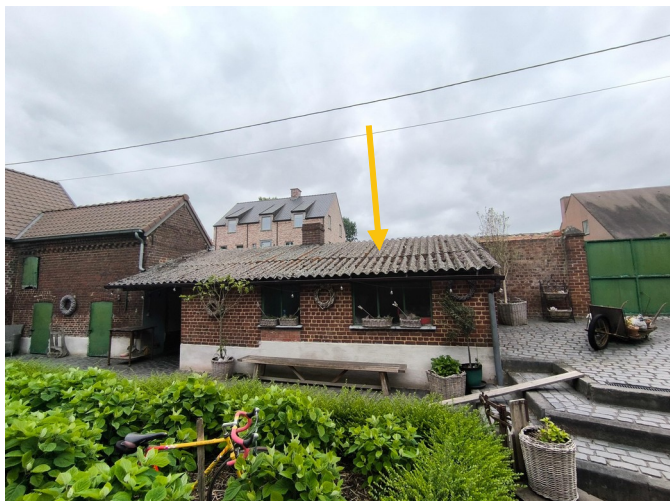
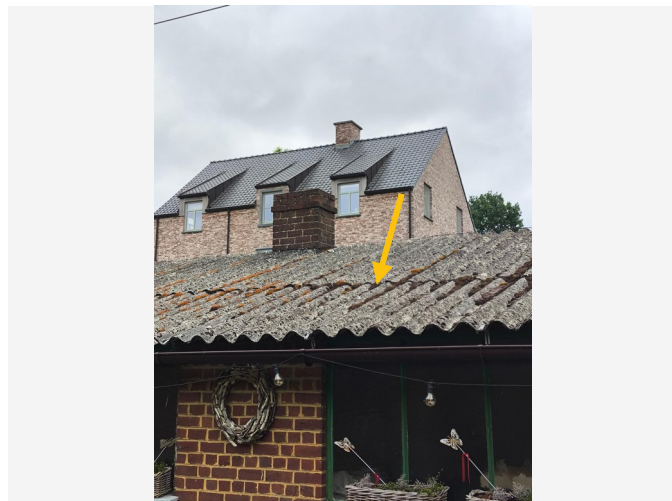
# Fiche 1: Golfplaten Cement berging (visueel vastgesteld)

| Eindbeoordeling materiaalrisico | Hoog materiaalrisico en/of hoge kans op vezelvrijgave |
| Opmerking | mosgroei is matig beschadigd |

| Asbestsoort (vezeltype) | Crocidoliet aanwezig |
| Toestand van het materiaal | Matig beschadigd, matig verweerd |

| Opmerking | <p>De golfplaten zijn visueel en volgens expertise als asbestverdacht beschouwd.</p> <p>De vermelde oppervlaktes, diktes en volumes betreffen een berekende schatting. Er worden geen rechten verleend aan deze oppervlaktes/diktes/volumes.</p> |

**Dringend verwijderen**

- Verwijder dit asbestmateriaal zo snel mogelijk. Volg de toestand goed op.
- Hemelwater dat afspoelt van asbestcement daken of gevels kan asbestdeeltjes bevatten. Gebruik het enkel voor gesloten circuits (bv. spoelen toiletten). Reinig na het vervangen van het dak of de gevel de dakgoten en regenwaterput of -ton om asbesthoudend sediment of slib te verwijderen
- Voer bijkomende staalname(s) uit.

- Eenvoudige handelingen: mag via doe-het-zelf of door werknemer(s) met opleidingsattest eenvoudige handelingen  
EH via doe-het zelf

Standaard dragen van de nodige wegwerp beschermingsmiddelen FFP 3 masker , handschoenen en tyvec CAT III type 5-6

Indien mogelijk de ondervloer afdekken , golfplaten voorzichtig verwijderen, extra fixeren, niet breken , niet

gooien, onmiddellijk verpakken of voorzichtig in container met asbest bag plaatsen. Voldoende benevelen/bevochtigen tijdens de duur van de werken. Indien golfplaten in slechte staat zijn en kans bestaat op breken : Eenvoudige handeling opgeleid personeel , alle werknemer(s) moeten wel beschikken over een opleidingsattest eenvoudige handelingen 8u

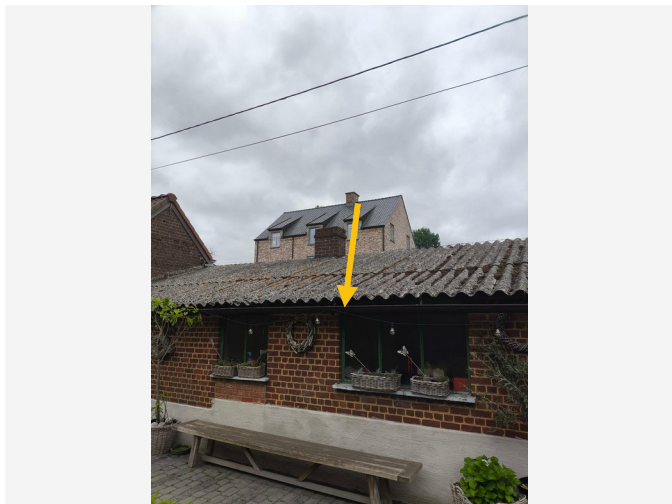
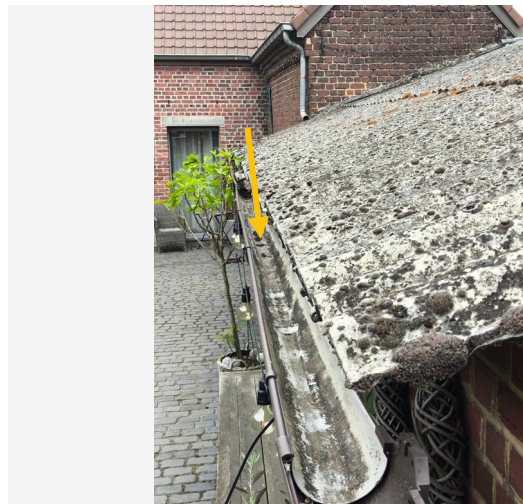
| Beschrijving | Slib/sediment dakgoot. |
| Type afvalstof | Betreft resten (contaminatie) van verwerking of beschadiging |
| Bron van de resten | golfplaten |
| Gebondenheid resten | Niet hecht |

**Dringend verwijderen**

- Verwijder het asbestafval.
- Voer bijkomende staalname(s) uit.

- Eenvoudige handelingen: mag via doe-het-zelf of door werknemer(s) met opleidingsattest eenvoudige handelingen  
Reinig de dakgoten om asbesthoudend sediment of slib te verwijderen.

Dit kan aanleiding geven tot blootstelling, gebruik standaard dragen van de nodige wegwerp beschermingsmiddelen FFP 3 masker , handschoenen en tyvec CAT III type 5-6 afwasbaar schoeisel

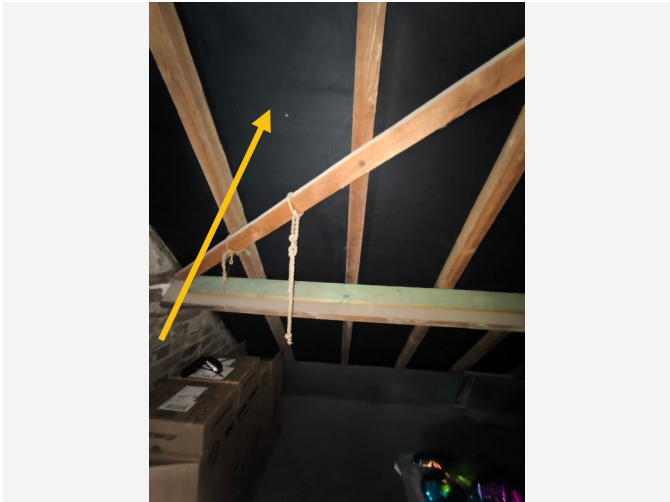
## Fiche 9: onderdaken +1 B&b en +2 woning (niet verdacht)

| Identificatiemethode | Vaststelling & expertise (niet-asbestverdacht) |

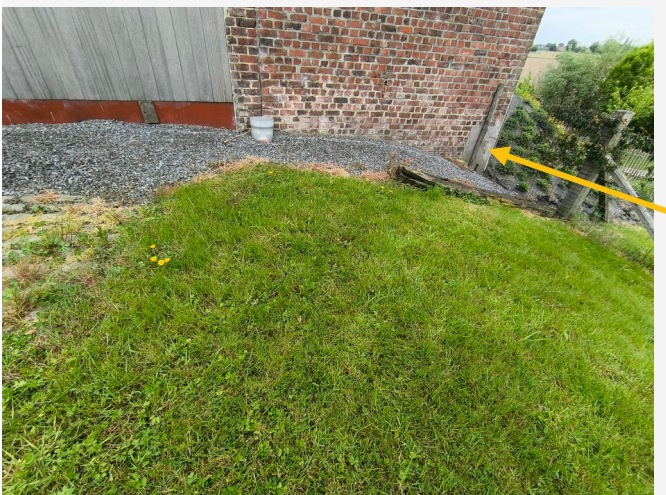
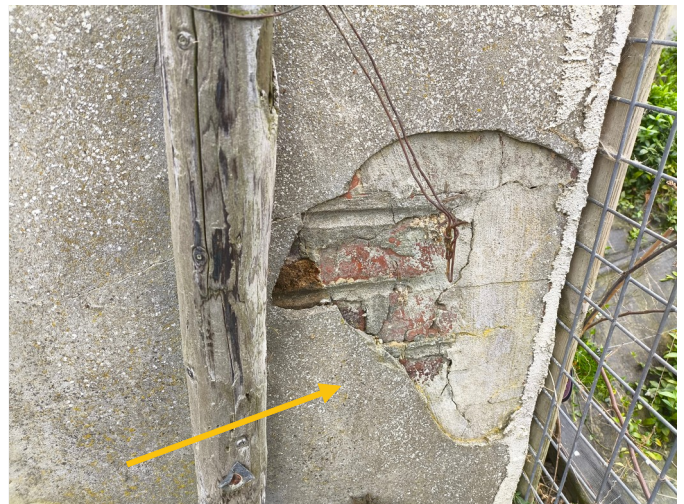
## Fiche 12: Cementering 2 wand B&B

Geen asbest

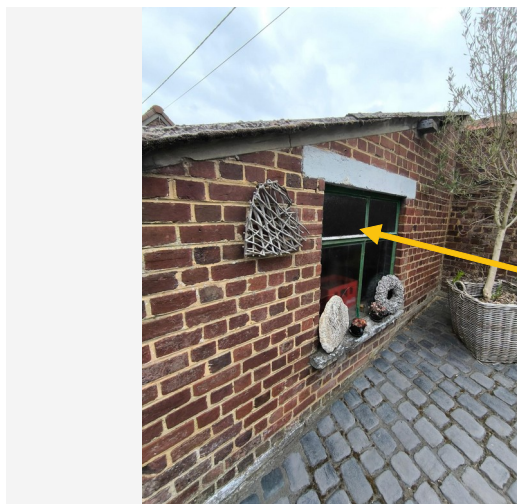
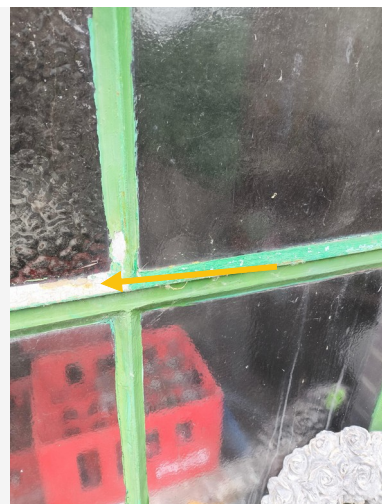
## Fiche 13: Kit kozijn-raam (met staalname)

Geen asbest

| Opmerking | <p>In het inspectieprotocol is een monstername van kit verplicht om dit te identificeren als niet-asbesthoudend.</p> <p>Het gewicht en lm is een beredeneerde schatting. Er worden geen rechten verleend aan deze oppervlaktes. De dikte is een schatting die voorkomt uit de monsterplaatsen en is daarom niet altijd representatief.</p> |

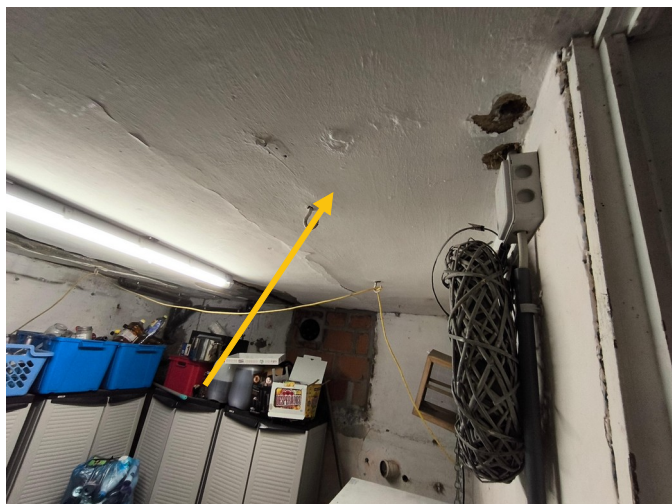
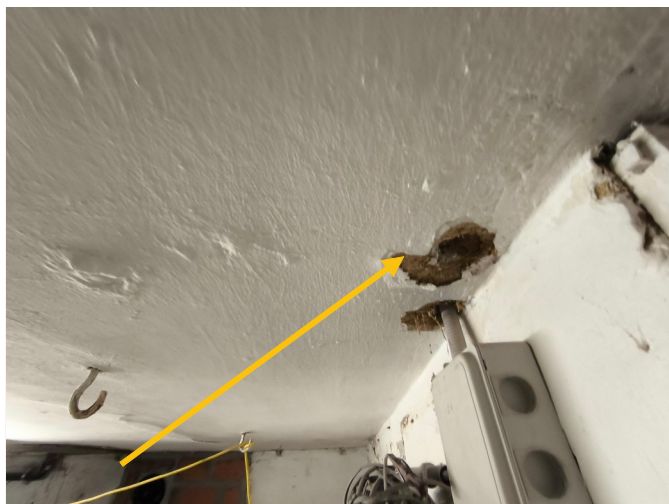
## Fiche 15: Plafondpleister kelder

Geen asbest

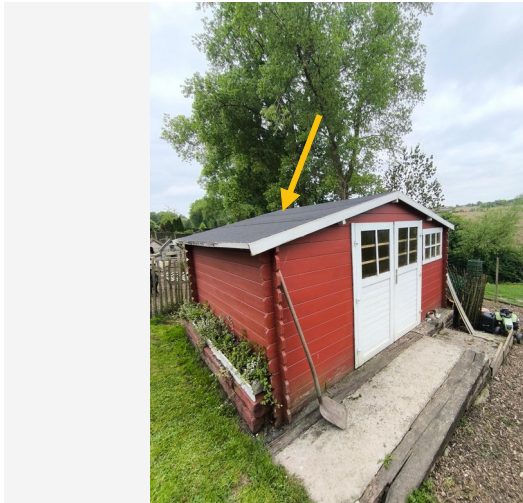
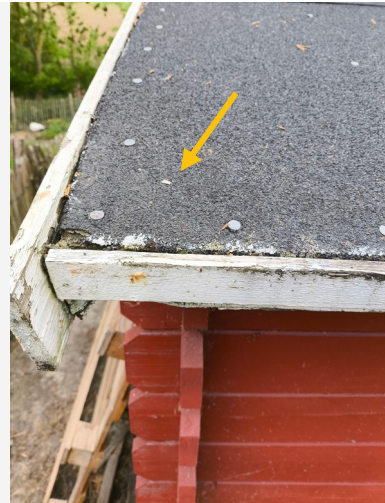
## Fiche 16: Roofing 2 tuinhuis (met staalname)

Geen asbest

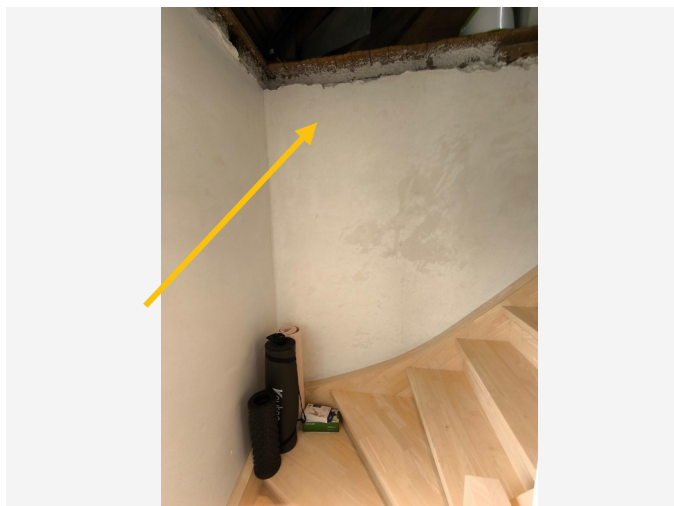
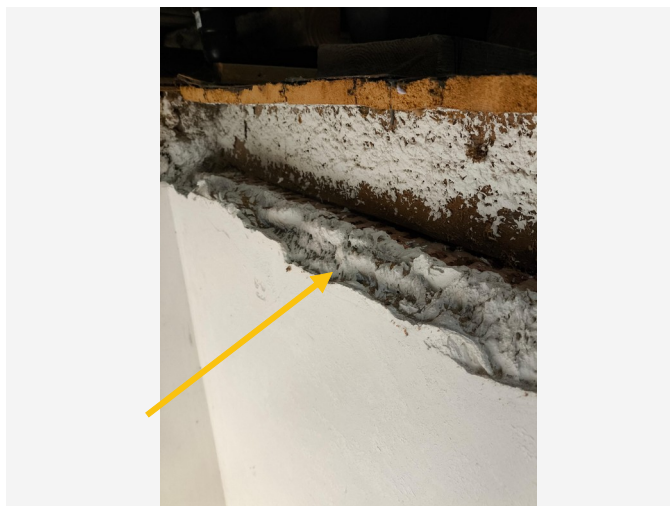
## Fiche 17: Muurpleister 1 woning

Geen asbest

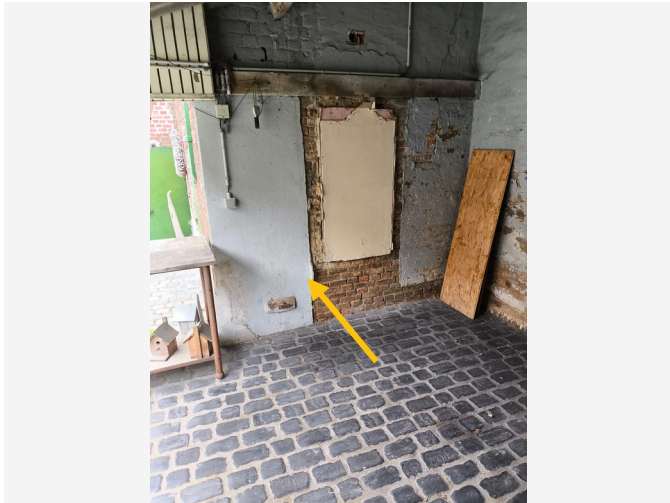
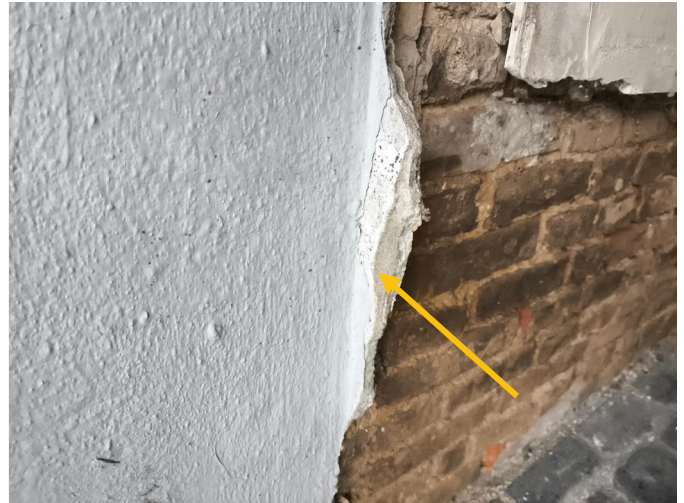
## Fiche 18: Cementering 3 bergingen

Geen asbest

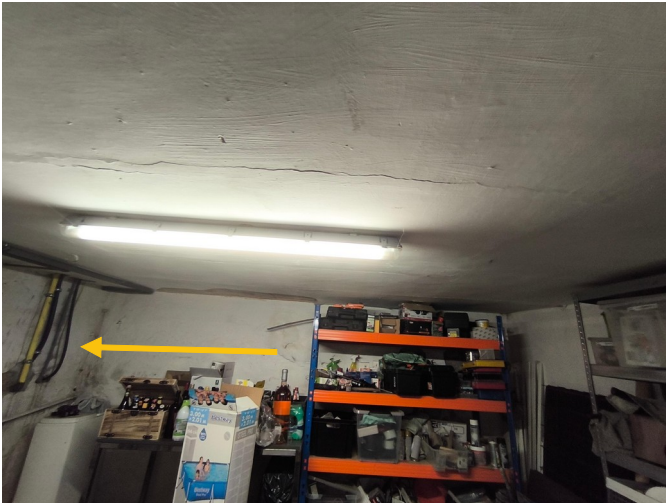
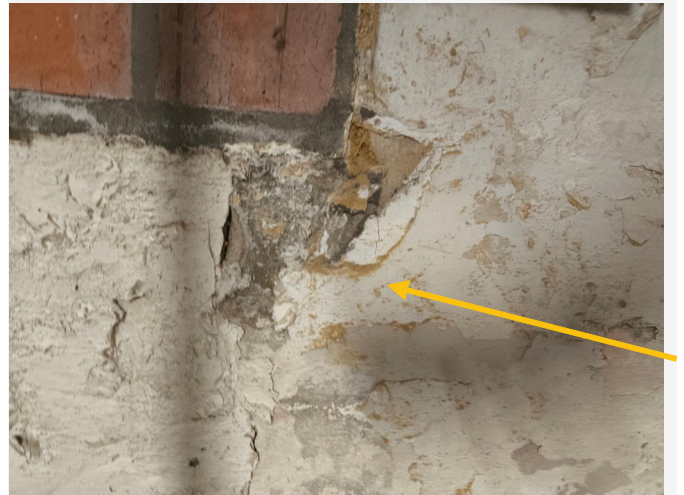
## Fiche 19: Cementering 1 kelder

Geen asbest

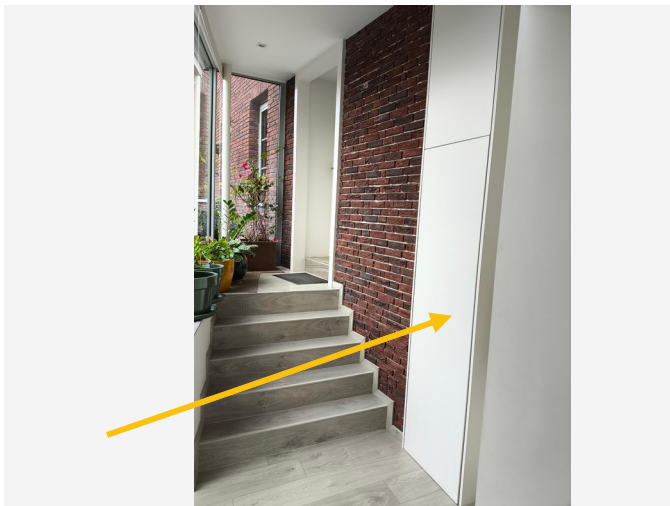
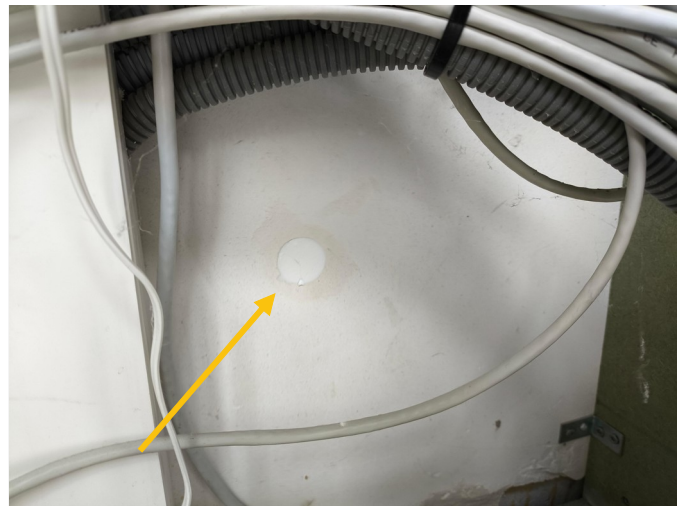
## Fiche 20: Muurpleister 2 B&B

Geen asbest

| Opmerking | <p>Volgens het inspectieprotocol is een monstername van het pleisterwerk verplicht om dit te identificeren als niet-asbesthoudend.</p> <p>Locatie staalnames: individuele ruimte:kamer / natte ruimte: keuken/ stookplaats:NVT / traphal: bemonsterd</p> <p>De vermelde oppervlaktes en volumes betreffen een beredeneerde schatting. Er worden geen rechten verleend aan deze oppervlaktes/volumes. De dikte is een schatting die voorkomt uit de monsterplaatsen en is daarom niet altijd representatief.</p> <p>Er bevinden zich enkele valse wanden. Het is niet duidelijk of er pleisterwerk aanwezig is achter deze valse wanden, het is aangewezen om bijkomend onderzoek uit te voeren bij werken.</p> |
