# Asbestinventarisatetest

Priestersstraat 6, 9600 Ronse

Attestnummer : 20240815-000039.000

Uitgegeven op : 15.08.2024

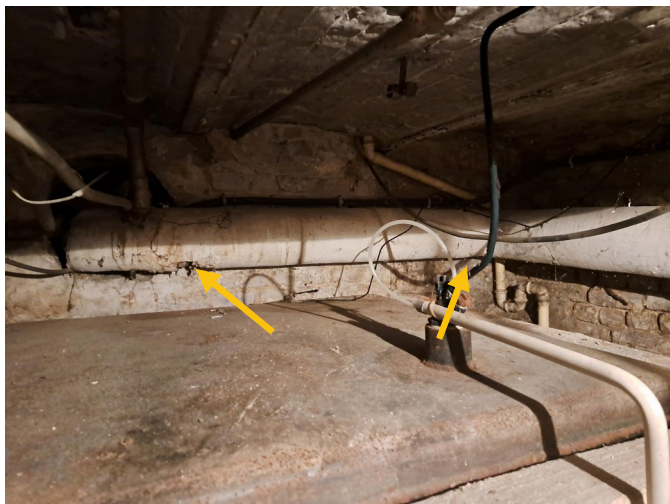
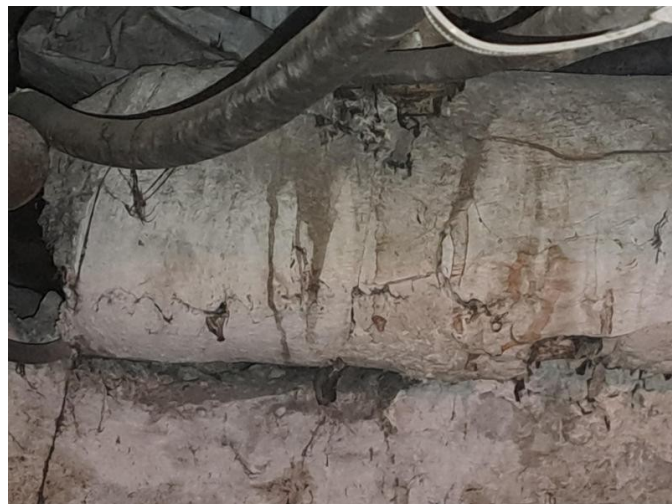
| Eindbeoordeling materiaalrisico | Hoog materiaalrisico en/of hoge kans op vezelvrijgave |

| Gebondenheid | Categorie 2: niet-hechtgebonden met matrix |
| Asbestsoort (vezeltype) | Amfibool aanwezig, uitgezonderd crocidoliet |
| Asbestconcentratie | Hoog ( $\geq 50\%$ ) |
| Afschermingsgraad van het gehele materiaal | Geheel of deels (ook) vrij aan de binnenlucht |
| Toestand van het materiaal | Matig beschadigd, matig verweerd |

| # | Type | Referentie | Resultaat |
|---|---|---|---|
| 1.1 | Mengmonster | 8344087 | Amosiet |

| Beschrijving | GIPSHOUDENDE LEIDING KELDER STRAATKANT |
| Opmerking | <p>Leidingen in de kelder zijn reeds grotendeels vervangen door leiding met cementlaag.</p> <p>Een leiding achteraan de kelder die start aan de muur achter de mazouttank en doorloopt richting CV ketel bestaat nog uit het ouder type gipshoudende leidingen en is asbesthoudend. Uit staalanalyse blijkt het mengstaal 2 soorten asbest: zowel Chrysotiel als Amosiet te bevatten.</p> |

**Dringend verwijderen**

- Scherm in afwachting van verwijdering het asbestmateriaal af van luchtstromingen en verstoring: bijvoorbeeld door het te verpakken, te fixeren, af te dekken, signalisatie - afbakening aan te brengen, ...
- Verwijder dit asbestmateriaal zo snel mogelijk. Volg de toestand goed op.

- Hermetische zone (erkend asbestverwijderaar)  
De oudere gipshoudende leidingen bevinden zich op sommige plaatsen in een slechte staat en dienen gezien verhoogd risico op vezelvrijgave dringend verwijderd te worden en uit voorzorg alvast afgeschermd te worden van de binnenlucht.

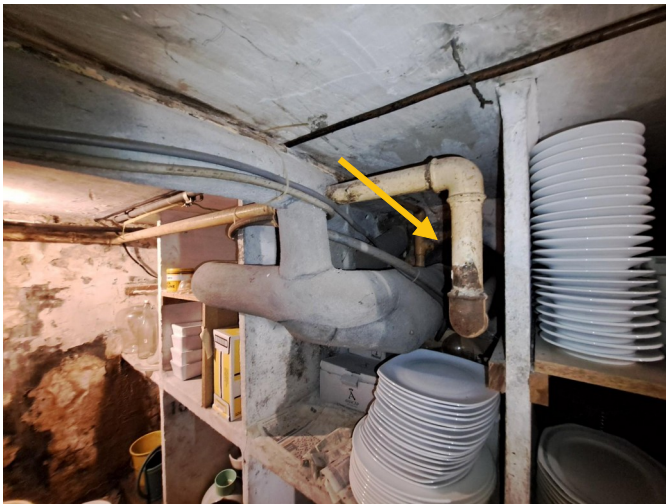
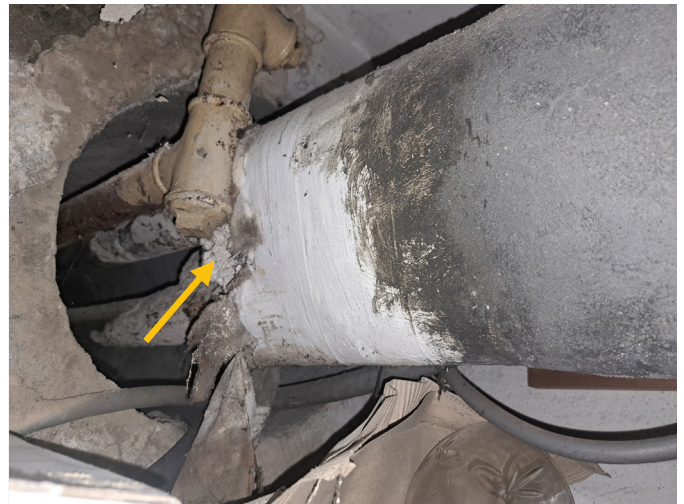
| Eindbeoordeling materiaalrisico | Hoog materiaalrisico en/of hoge kans op vezelvrijgave |

| Toestand van het materiaal | Zwaar beschadigd, zwaar verweerd |

| # | Type | Referentie | Resultaat |
|---|---|---|---|
| 2.1 | Mengmonster | 8344085 | Amosiet |

| Beschrijving | GIPSHOUDENDE LEIDING KELDER ACHTERAAN |
| Opmerking | De cementlaag gaat over in een ouder type gipshoudende leiding, er is geen abrupte overgang. Het niet-destructieve onderzoek beperkt zich tot staalpunten. Vermoedelijk bevat het volledige eindstuk van deze leiding hieronder nog gipshoudend materiaal dat als asbesthoudend aanzien dient te worden. De smallere stukken leiding omwikkeld met wol en cementlaag die dwars door de kelder loopt is tot zover de staalanalyse niet asbesthoudend (zie staal 8344086). |

**Dringend verwijderen**

- Scherm in afwachting van verwijdering het asbestmateriaal af van luchtstromingen en verstoring: bijvoorbeeld door het te verpakken, te fixeren, af te dekken, signalisatie - afbakening aan te brengen, ...
- Verwijder dit asbestmateriaal zo snel mogelijk. Volg de toestand goed op.

- Hermetische zone (erkend asbestverwijderaar)  
De oudere gipshoudende leidingen bevinden zich op sommige plaatsen in een slechte staat en dienen gezien verhoogd risico op vezelvrijgave dringend verwijderd te worden en uit voorzorg alvast afgeschermd te worden van de binnenlucht.

Het is ten eerste aanbevolen de ruimte niet te betreden tot de leiding verpakt of verwijderd is en er geen blootstelling van asbestvezels zijn. Luchtmeting kan dit uitsluiten en is aanbevolen. Indien noodzakelijk de kelder te betreden zijn beschermende maatregelen noodzakelijk: dragen van een FFP3 mondkap en de nodige PBM's.

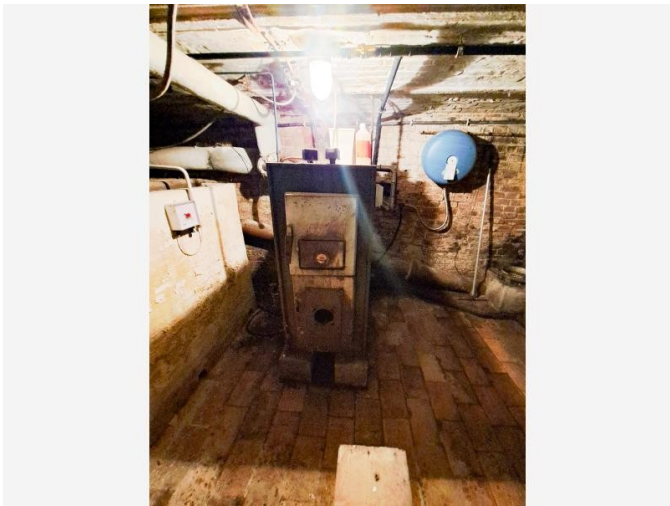
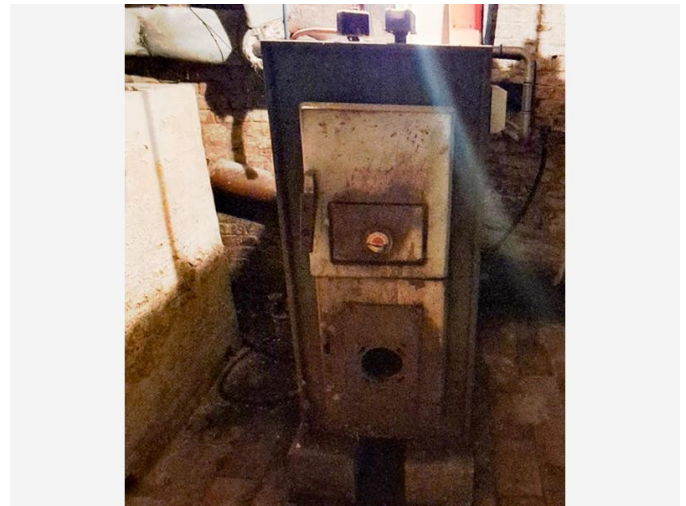
| Eindbeoordeling materiaalisico | Zeer laag materiaalisico en/of zeer lage kans op vezelvrijgave |

| Toestand van het materiaal | Licht beschadigd, licht verweerd. Intact calciumsilicaatmateriaal of categorie III 'gebondenheid' |

| Beschrijving | OUDE CV KETEL |
| Opmerking | Ouder type verwarmingsketel kan nog over asbesthoudende dichtingen beschikken. De ketel werd niet verder ontmanteld voor uitsluiting en wordt tot verder uitsluitel als asbestverdacht aanzien. |

Verwijderen

- Zorg voor een veilig beheer en verwijder dit asbestmateriaal wanneer het bij werken eenvoudig bereikbaar wordt. Controleer de toestand jaarlijks op wijzigingen.

- Eenvoudige handelingen: mag via doe-het-zelf of door werknemer(s) met opleidingsattest eenvoudige handelingen  
Het verwijderen van asbestkoord -strip of fitting kan met eenvoudige handeling mits hanteren van de nodige voorzorgsmaatregelen en beschermende kledij. Bij onderhoudscontrole van de ketel kan verder nazicht en verwijdering van asbestverdacht materiaal conform de OVAM-richtlijnen.
- Eenvoudige handelingen: enkel door erkend asbestverwijderaar  
Verwijderen van asbest(verdachte) materialen wordt aanbevolen door een erkend asbestverwijderaar. Indien reeds van toepassing, aanbevolen om overige asbestverdachte materiaal eveneens te laten verwijderen.

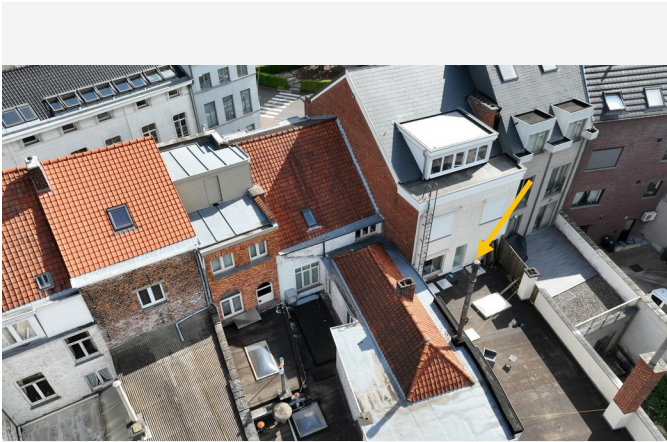
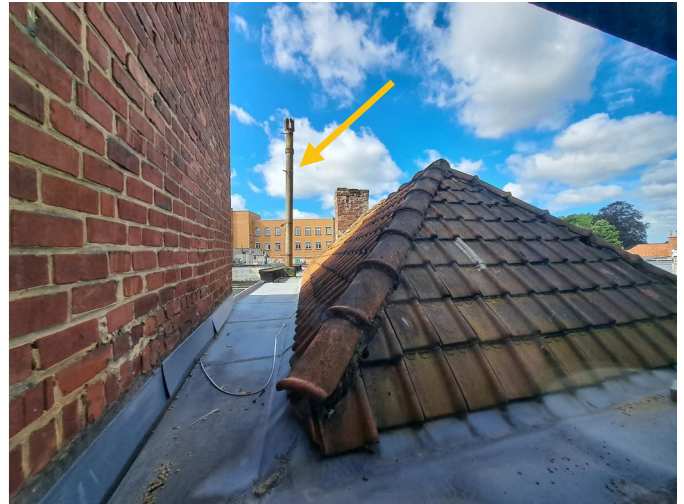
| Eindbeoordeling materiaalrisico | Verhoogd materiaalrisico en/of verhoogde kans op vezelvrijgave |

| Gebondenheid | Categorie 1: hechtgebonden in oorsprong |
| Asbestsoort (vezeltype) | Crocidoliet aanwezig |
| Toestand van het materiaal | Matig beschadigd, matig verweerd |

| Beschrijving | ROOKGASKANAAL |
| Opmerking | Rookgaskanaal bevindt zich op het plat dak achteraan links. |

Verwijderen

- Verwijder dit asbestmateriaal zo snel mogelijk. Volg de toestand goed op.

- Eenvoudige handelingen: mag via doe-het-zelf of door werknemer(s) met opleidingsattest eenvoudige handelingen  
Het verwijderen van het rookgaskanaal is mogelijk met eenvoudige handeling indien de cementlaag rondom de buis voorzichtig verwijderd kan worden en de schouwpijp in zijn geheel eveneens zonder breuk verwijderd kan worden. Bij breuk van asbesthoudende materialen dient een erkend asbestverwijderaar in te staan voor het verwijderen en afvoeren van asbest.

Verwijder asbest steeds conform de OVAM-richtlijnen. Hanteer de juiste beschermende kledij: gebruik een FFP3 mondkap, wegwerphandschoenen, wegwerppak en afwasbare schoenen. Verwijdering door erkend dakwerker opleidingsattest eenvoudige handeling is hier toegestaan.
- Eenvoudige handelingen: enkel door erkend asbestverwijderaar  
Het verwijderen van asbest is een specialiteit van een erkend asbestverwijderaar en wordt steeds aanbevolen om asbest conform de OVAM-richtlijnen te laten verwijderen.

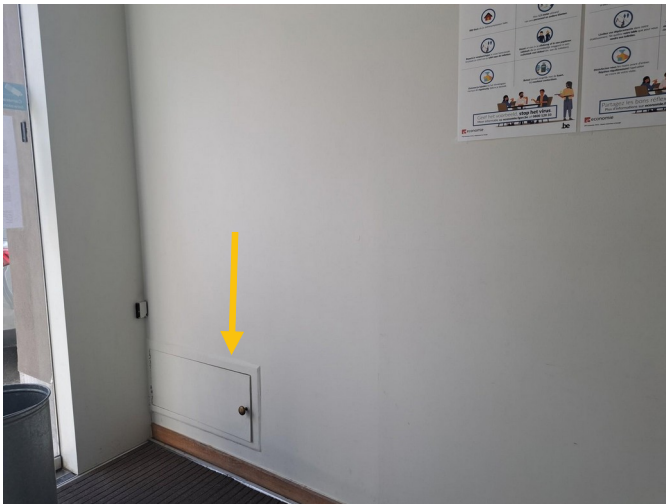
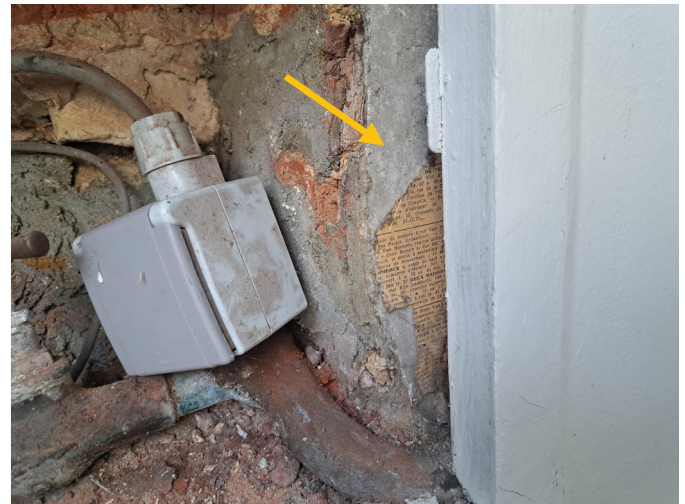
| Opmerking | <p>Visueel waarneembaar, achter het luikje aan de watermeter, meteen links in de inkomhall, is rondom het kader van het deurluikje menuiserite plaatmateriaal waarneembaar. De opgegeven hoeveelheid beperkt zich hier tot wat visueel vaststelbaar is bij de opdracht van niet-destructief onderzoek. Over het gehele gelijkvloers van de horecaruimte inclusief deze inkomhall, werden de muren vernieuwd; afgewerkt met gipshoudend plaatmateriaal (type Gyproc) waardoor de waarneming zich hier beperkt.</p> <p>Er werd een puntstaal genomen van het plaatmateriaal waaruit blijkt dat het hier gaat om asbesthoudende menuiserite plaat.</p> |

Zorgvuldig beheeren

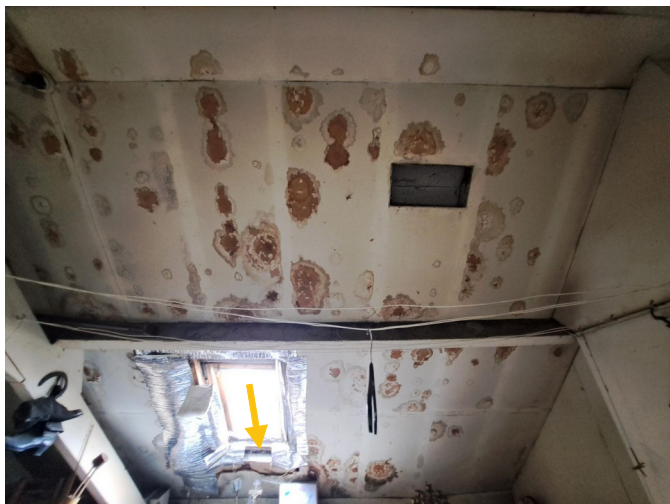
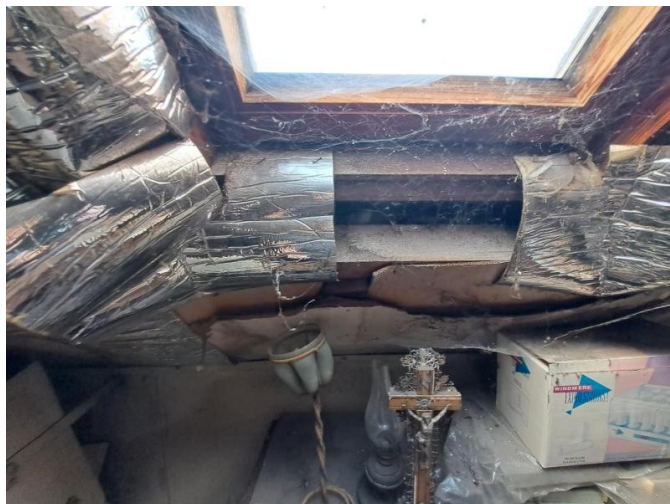
| Opmerking | Staal werd genomen in de zolderkamer aan de achterzijde rondom de velux. |

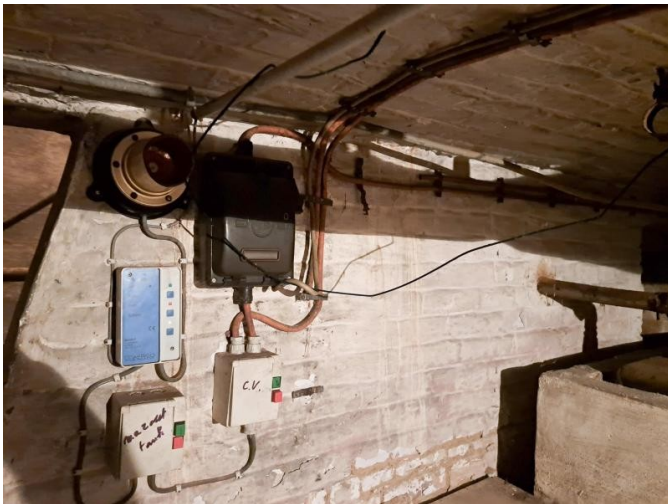
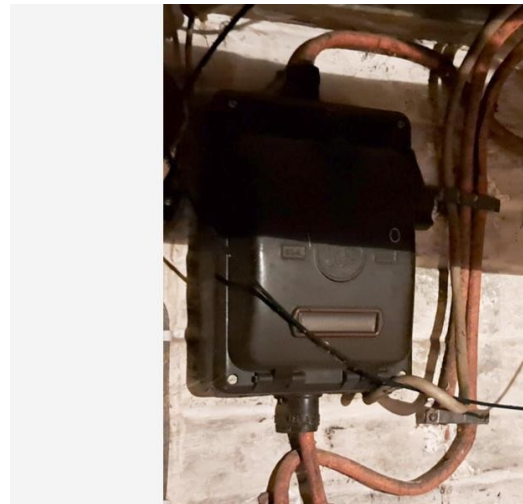
| Opmerking | Het gaat hier om een bakelieten schakelkast in de kelder, meteen aan de keldertrap. |

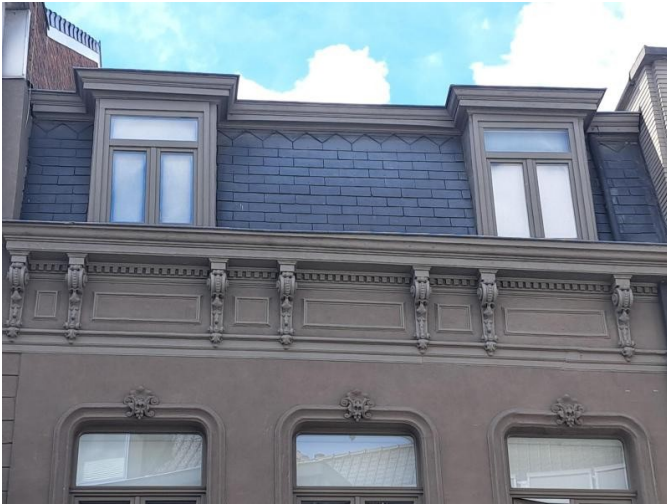
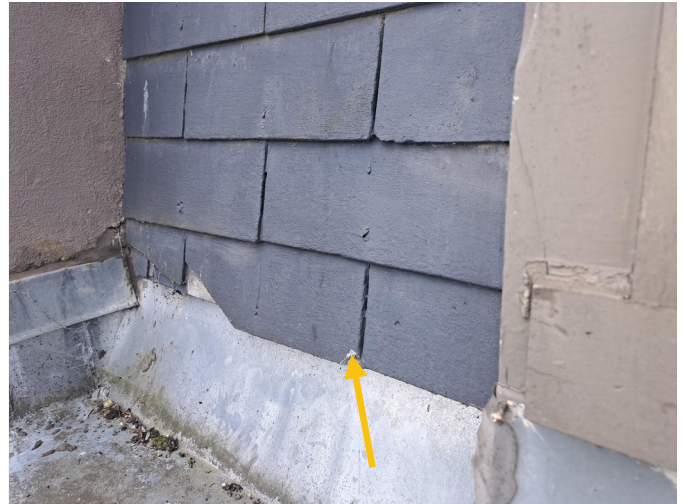
| Opmerking | Via het dakraam werd een staal genomen van een lei aan de voorgevel, waaruit blijkt dat de leien asbesthoudend zijn. |

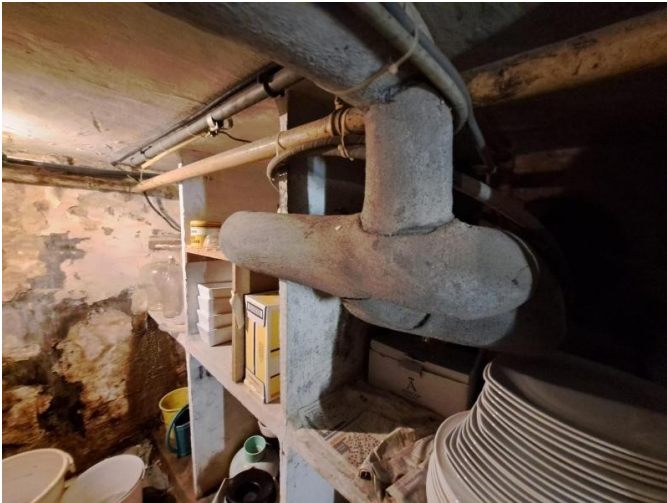
**Uitleg van de asbestdeskundige:** Er werden puntstalen afgenomen van de cementlaag rondom de leidingen in de kelder. De cementlaag is met een dunne bewapening bijzonder moeilijk los te maken van de leiding zonder schade. Hier werd gewerkt met steekproeven. De leidingen zijn hetzelfde afgewerkt. Aan het uiteinde in de achterste kelder is er een vermoeden dat er een overgang is naar onderliggend asbesthoudende gipsisolatie rondom de leidingen. De leidingen en cementlaag dient volledig gebroken te worden om uitsluitel te bieden. Aanbevolen in hermetische zone bij volledige verwijderingen.

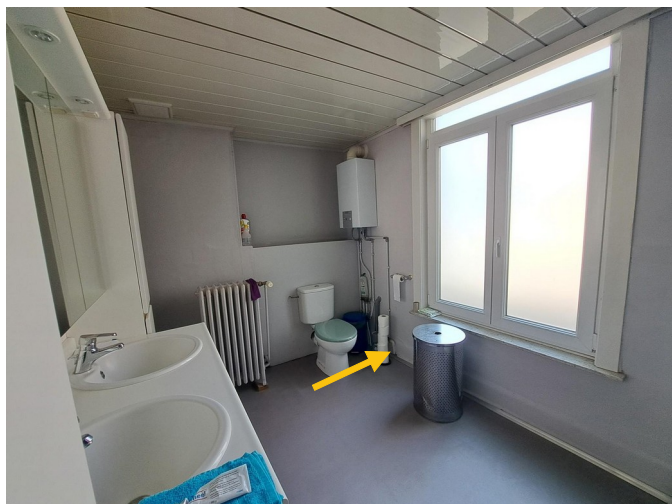
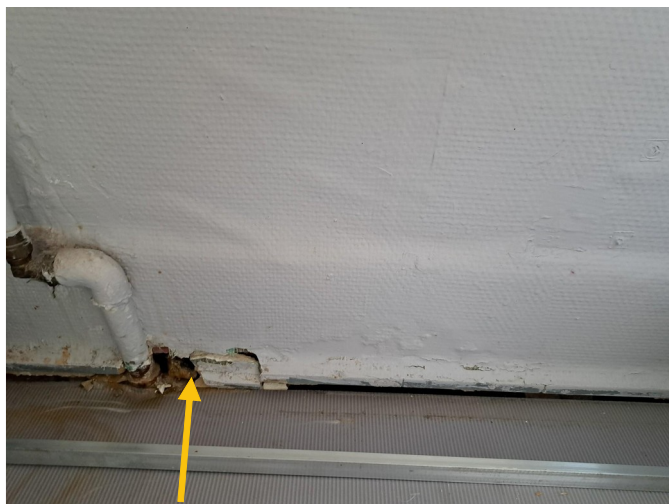
## Fiche 14: PLEISTERWERK MUREN

| Opmerking | Puntstaal van pleisterwerk werd genomen in de inkomhall/traphall gelijkvloers naar het woongedeelte, in een leefruimte op de 1e verdieping en in de badkamer. Uit staalanalyse blijkt het mengstaal geen asbest te bevatten. Opgegeven hoeveelheden zijn ramingen. |

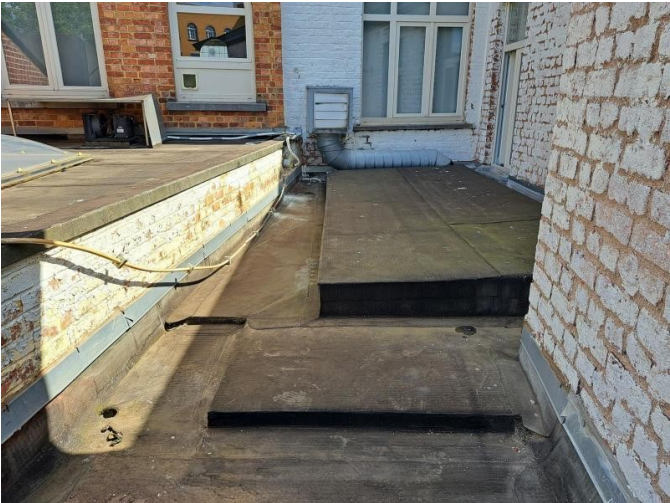
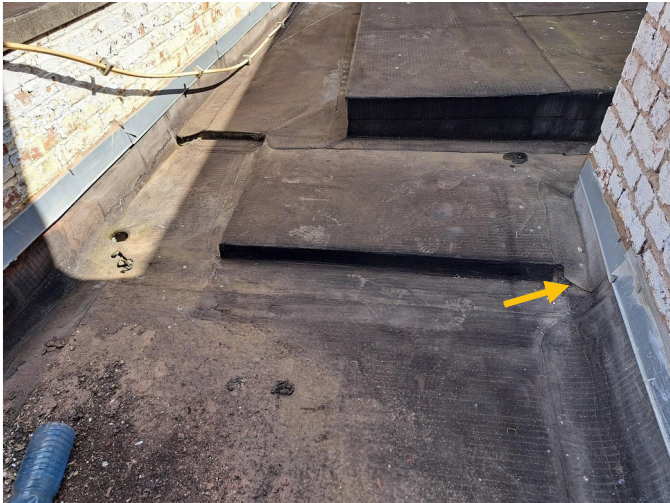
Fiche 16: ROOFING PLAT DAK

| Opmerking | Uit staalanalyse van de roofing het plat dak blijkt dat de roofing geen asbest bevat. Het plat dak van de horecazaak beslaat huisnr 6 en 8. Het plat dak links rondom het puntdak is afgewerkt met zink. |
