# Asbestinventarisatetest

Priestersstraat 8, 9600 Ronse

Attestnummer : 20240815-000042.000

Uitgegeven op : 15.08.2024

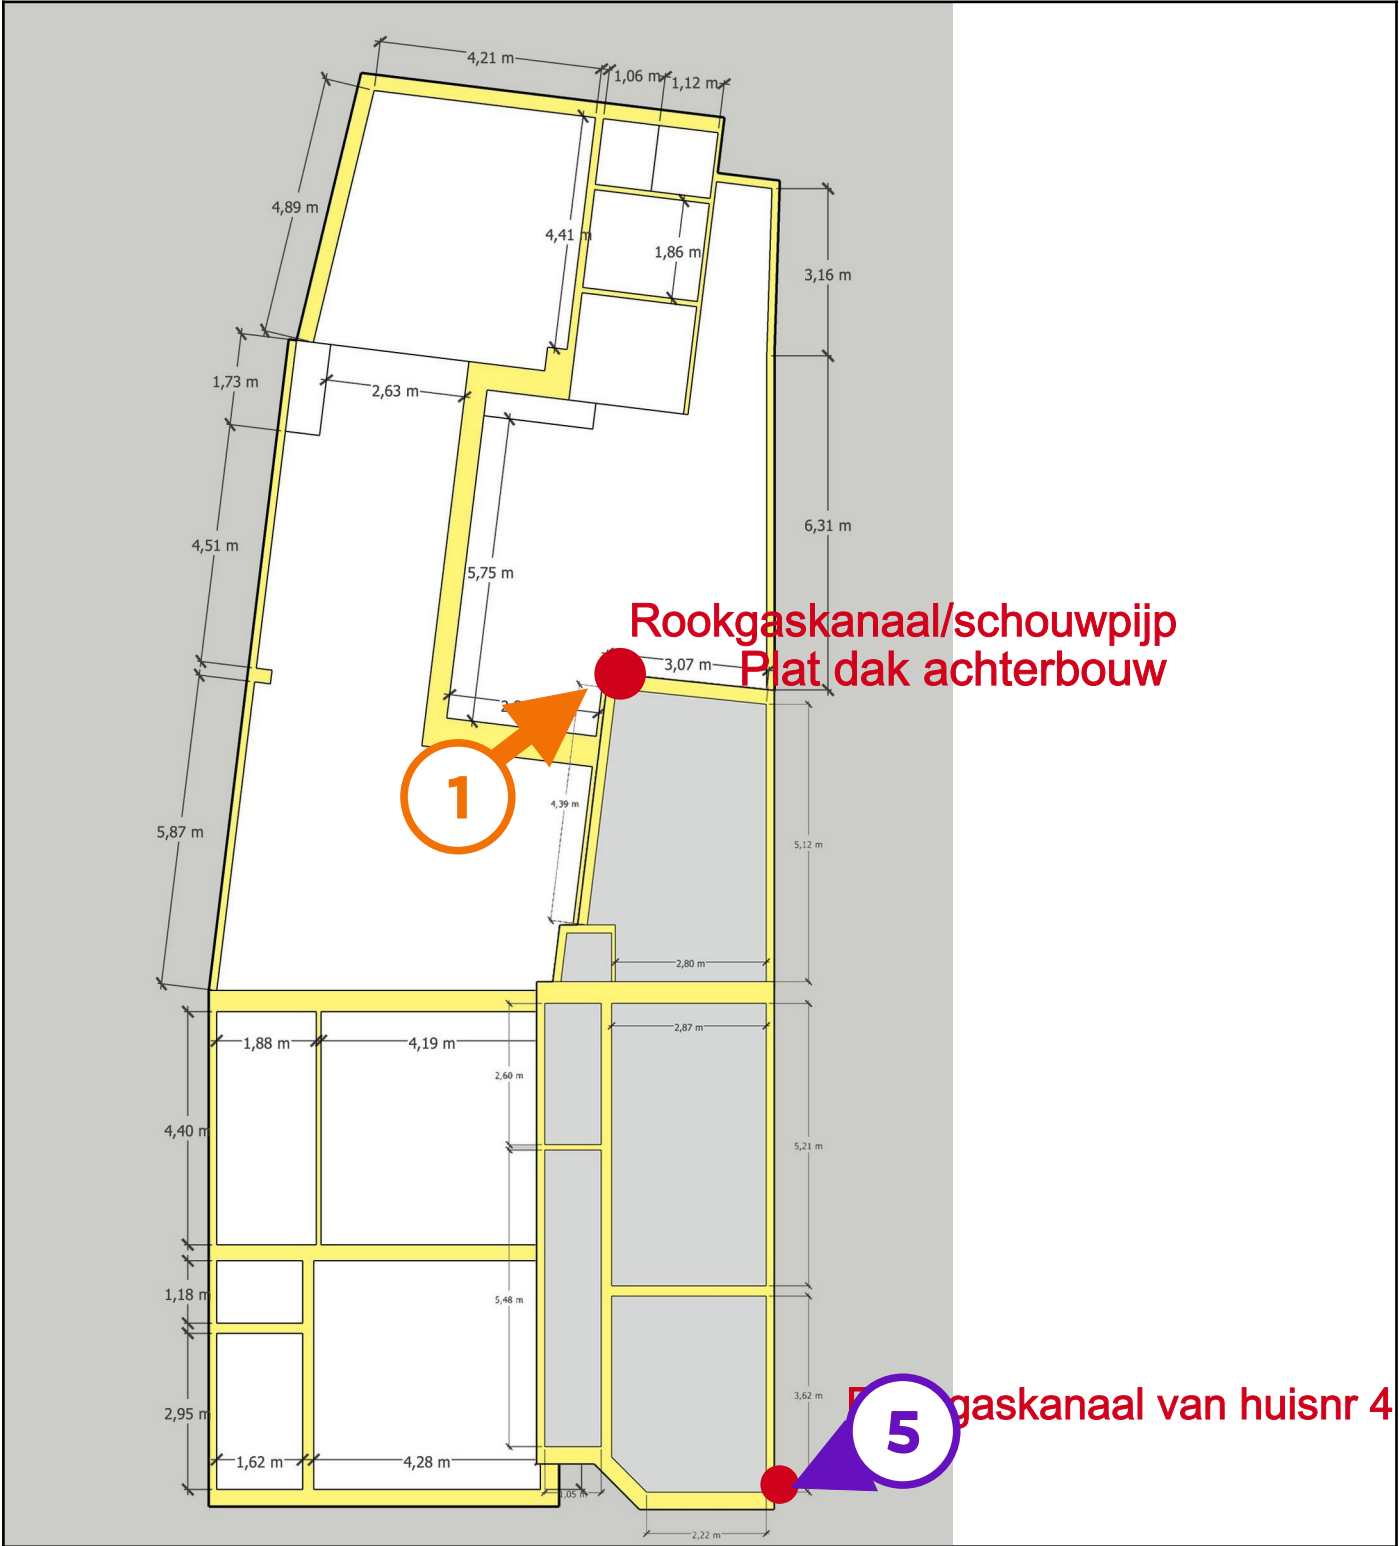
# Plan 1.9: ROOKGASKANAAL

| Beschrijving | Type | Actie |
|---|---|---|
| 1. ROOKGASKANAAL | Asbestmateriaal | <div>Verwijderen</div> |

| 5. SCHOUWPIJP NABURIG PERCEEL | Advies | - |

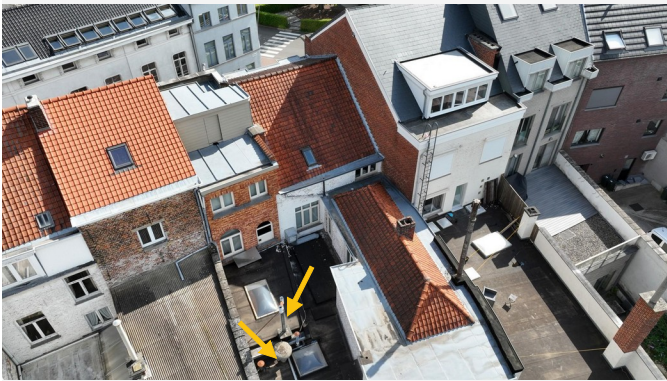
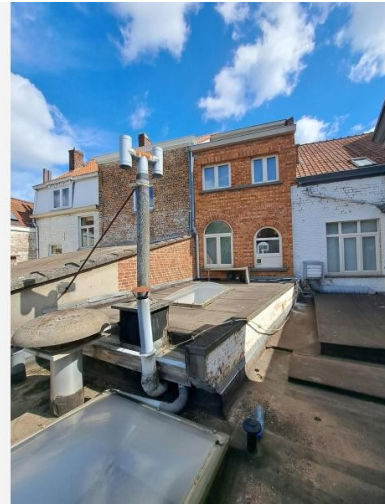
Overzichtsfoto

Detailfoto

Het asbestmateriaal valt onder de mijlpaal van 2034.

| Eindbeoordeling materiaalrisico | Verhoogd materiaalrisico en/of verhoogde kans op vezelvrijgave |

| Asbestsoort (vezeltype) | Crocidoliet aanwezig |
| Toestand van het materiaal | Matig beschadigd, matig verweerd |

| Opmerking | Op het plat dak zijn 3 oudere cementpijpen aanwezig 2 korte van +/- 0,5 lopende meter en 1 van +/- 2 lopende meter. |

- Verwijder dit asbestmateriaal zo snel mogelijk. Volg de toestand goed op.

- Eenvoudige handelingen: mag via doe-het-zelf of door werknemer(s) met opleidingsattest eenvoudige handelingen  
Het verwijderen van het rookgaskanaal is mogelijk met eenvoudige handeling indien de cementlaag rondom de buis voorzichtig verwijderd kan worden en de schouwpijp in zijn geheel eveneens zonder breuk verwijderd kan worden. Bij breuk van asbesthoudende materialen dient een erkend asbestverwijderaar in te staan voor het verwijderen en afvoeren van asbest.

Verwijder asbest steeds conform de OVAM-richtlijnen. Hanteer de juiste beschermende kledij: gebruik een FFP3 mondkap, wegwerphandschoenen, wegwerppak en afwasbare schoenen. Verwijdering door erkend dakwerker opleidingsattest eenvoudige handeling is hier toegestaan.
- Eenvoudige handelingen: enkel door erkend asbestverwijderaar  
Verwijdering van asbest is een specialiteit van een erkend asbestverwijdering en daarom steeds aanbevolen.

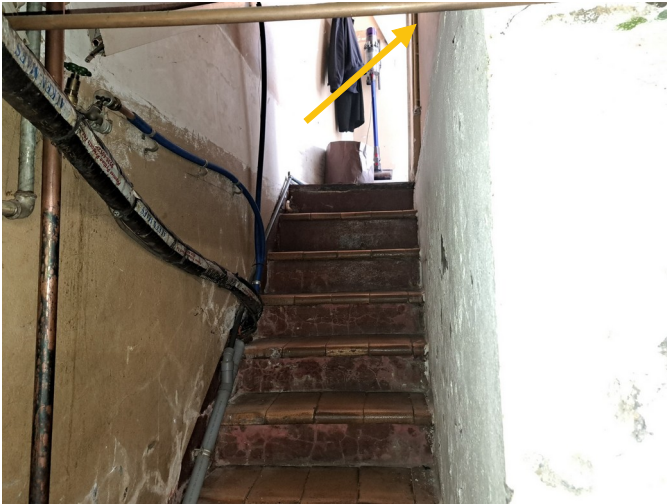
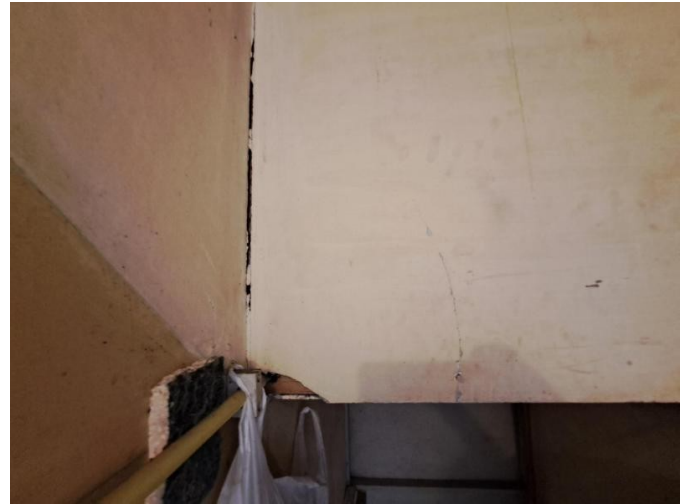
Overzichtsfoto

Detailfoto

Het asbestmateriaal valt onder de mijlpaal van 2040.

| Eindbeoordeling materiaalarisico | Zeer laag materiaalarisico en/of zeer lage kans op vezelvrijgave |

| Asbestsoort (vezeltype) | Alleen chrysotiel |
| Toestand van het materiaal | Licht beschadigd, licht verweerd. Intact calciumsilicaatmateriaal of categorie III 'gebondenheid' |

| Opmerking | <p>Keldertrap - afgewerkt met menuiserite plaat +/- 8</p> <p>Trap 1e verdieping: ondererste paneel +/- 4 m<sup>2</sup></p> <p>De trap met redes en leuning = hout</p> <p>Afwerking brievenbus</p> |

- Zorg voor een veilig beheer en verwijder dit asbestmateriaal wanneer het bij werken eenvoudig bereikbaar wordt. Controleer de toestand jaarlijks op wijzigingen.

- Eenvoudige handelingen: mag via doe-het-zelf of door werknemer(s) met opleidingsattest eenvoudige handelingen  
Het verwijderen van hechtgebonden asbesthoudend materiaal zonder breuk, is mogelijk met eenvoudige handeling, zoniet dient een erkend asbestverwijderaar ingeschakeld te worden voor verdere verwijdering. Hanteer steeds de nodig beschermende kledij: FFP3 mondmasker, wegwerphandschoenen, wegwerppak en afwasbare schoenen. Verwijder conform de OVAM-richtlijnen. <https://www.vlaanderen.be/asbest>

- Eenvoudige handelingen: enkel door erkend asbestverwijderaar  
Het verwijderen van asbest is een specialiteit van een erkend asbestverwijderaar en steeds aanbevolen. Indien asbesthoudend materiaal teveel vernageld is of verkleefd, of bij breuk van asbesthoudend materiaal is er sprake van een verhoogd risico op asbestvezelvrijgave en dient een erkend asbestverwijderaar in te staan voor verwijdering.

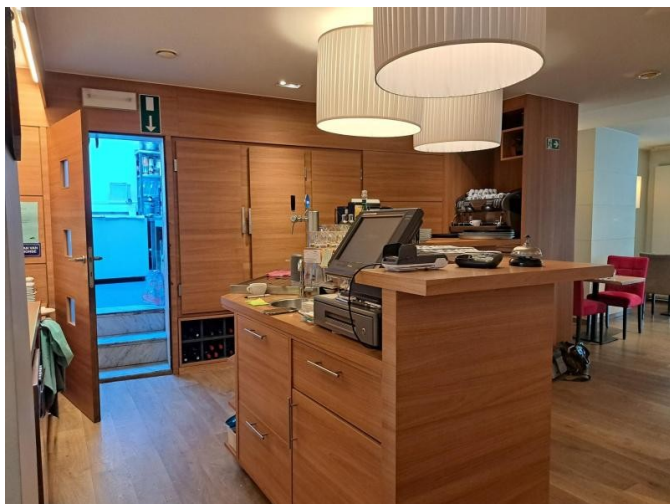
Het gelijkvloers van huisnr 8 en huisnr 6 met de horecazaak is verbonden met mekaar, de ruimtes vloeien in mekaar over. De bar, keuken overschrijden de perceelsgrens. Huisnr 6 en 8 behoort momenteel toe aan 1 eigenaar en is verbonden door het handelspand op het gelijkvloers. Gezien beide woningen een aparte eenheid kunnen vormen, over een eigen perceel en huisnummer beschikken worden 2 asbestattesten opgemaakt.

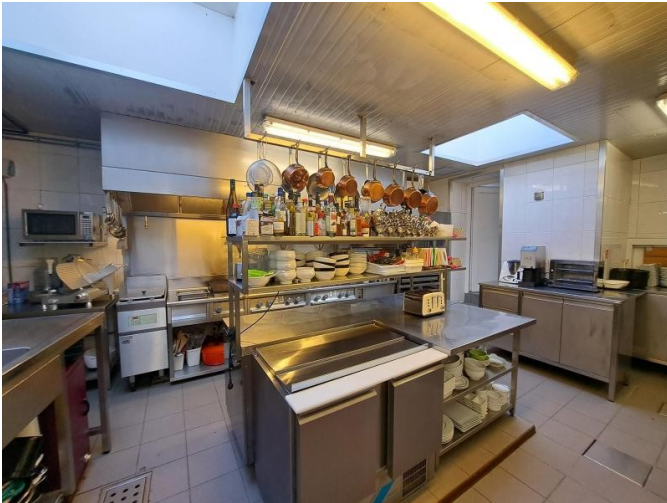
Het onderzoek beperkt zich tot niet-destructief onderzoek. Tot zover visueel waarneembaar door de deskundige:

Keuken vernieuwd; muren afgewerkt met keramische tegels en afwasbaar plafond

Badkamer 1e verdieping vernieuwd met keramische tegels en nieuw sanitair.

Verwarmingssysteem reeds vernieuwd - gas

Vernieuwde elektriciteit

Geen gipshoudende asbestverdachte leidingen aanwezig in de kelder

Dakuitbouw op de bovenste verdieping: binnen afgewerkt met hout - dak met keramische dakpannen - plat dak en dakgoten: zink

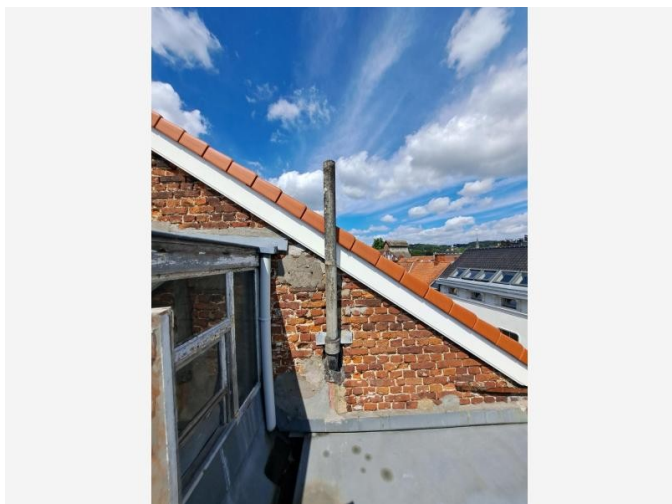
Een ouder type asbestcementpijp van het naburig perceel rechts geeft uit op de muur boven het voorste dak van huisnr 8. De schouwpijp behoort niet tot deze eigendom, maar hangt over de perceelsgrens.

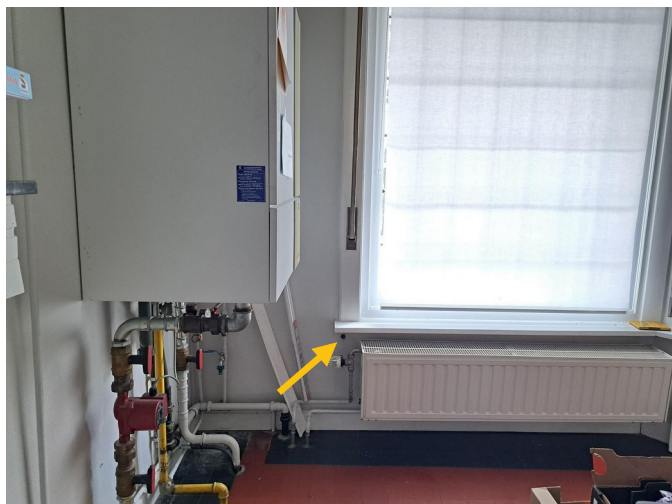
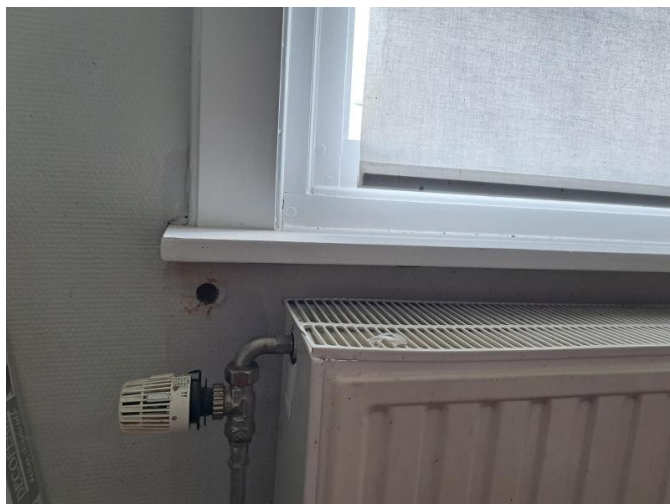
## Fiche 6: PLEISTERWERK MUREN

Geen asbest

| # | Type | Referentie | Resultaat |
|---|---|---|---|
| 6.1 | Mengmonster | 8344225 | Geen asbest |

| Opmerking | Het pleisterwerk van de woning werd onderzocht in een mengstaal van 3 stalen (1) gelijkvloers in de voorste ruimte aan de straatkant, (2) in de traphall 1e verdieping en (3) kamer 2e verdieping. Uit staalanalyse blijkt dat het pleisterwerk van het mengstaal geen asbest bevat. Opgegeven hoeveelheden zijn ramingen aanwezige pleisterwerk. |

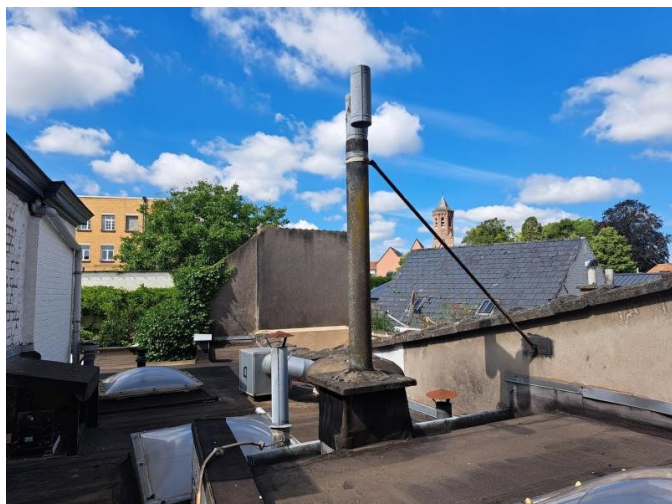
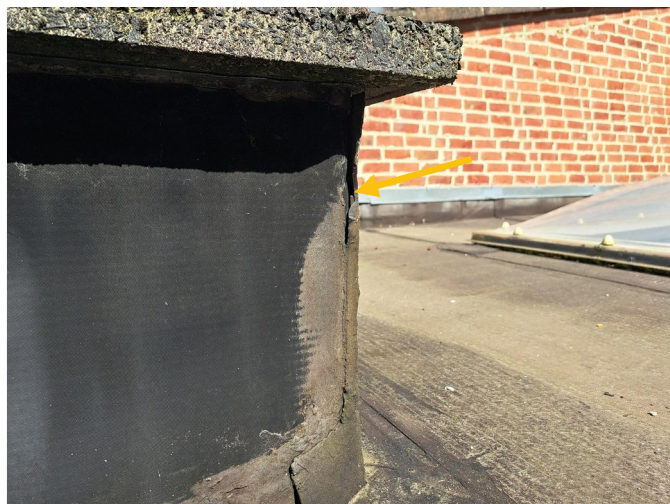
## Fiche 7: ROOFING PLAT DAK

Geen asbest

| # | Type | Referentie | Resultaat |
|---|---|---|---|
| 7.1 | Puntmonster | 8344228 | Geen asbest |

| Opmerking | Puntstaal van de roofing werd afgenomen aan de schouw aan de achterzijde op het plat dak. |

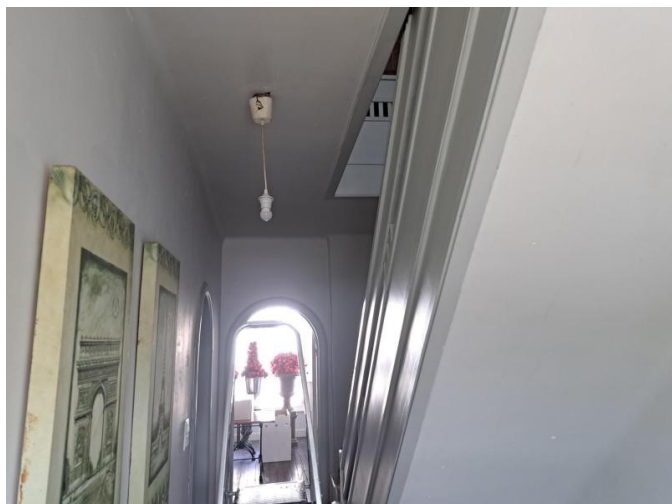
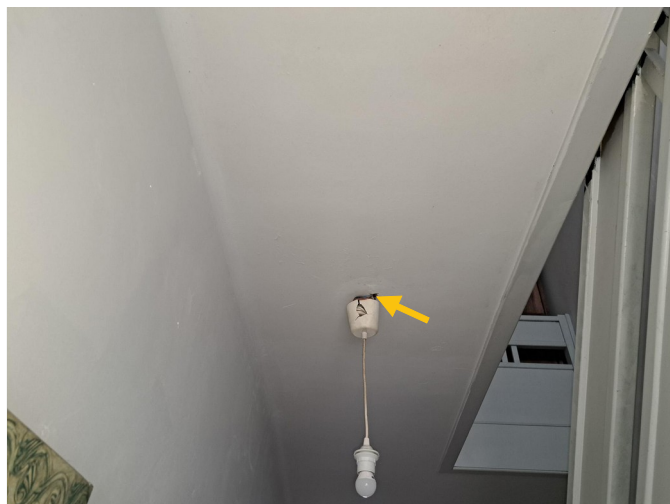
## Fiche 8: PLEISTERWERK PLAFOND

Geen asbest

| # | Type | Referentie | Resultaat |
|---|---|---|---|
| 8.1 | Mengmonster | 8344226 | Geen asbest |

| Opmerking | Het pleisterwerk van plafonds werd bemonsterd als mengstaal met puntstaal (1) traphall 1e verdieping (2) leefruimte straatkant 1e verdieping en (3) kamer 2e verdieping. Uit staalanalyse blijkt het mengstaal geen asbest te bevatten. |
