# Asbestinventarisatetest

Ruyffelaerekoer 26, 9600 Ronse

Attestnummer : 20250919-000067.000

**Niet-asbestveilig**

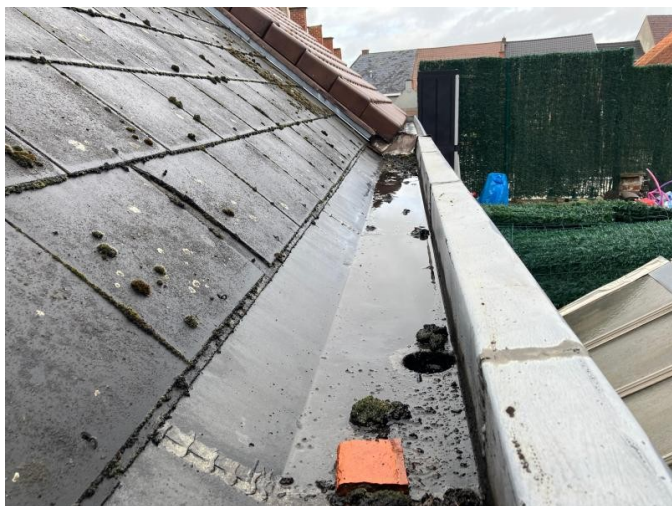
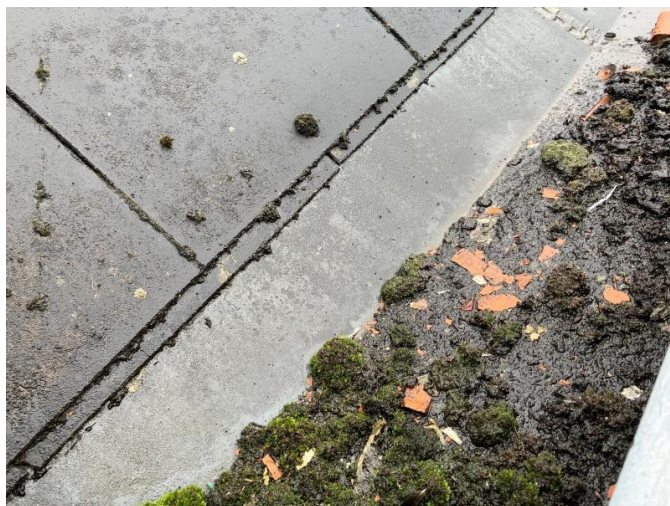
## Fiche 1: Mos in de dakgoot

Asbestmateriaal - afvalstof

| Beschrijving | Mos in de dakgoot |
| Type resten (contaminatie) | <ul style="list-style-type: none"><li>• Stof, deeltjes &lt; 4 mm, flinters, gruis (los, opliggend)</li><li>• Stof, deeltjes &lt; 4 mm, flinters, gruis (vermengd in materiaal)</li></ul> |
| Besmette materialen | <ul style="list-style-type: none"><li>• Organisch materiaal (mos, mest, vegetatie, ...)</li><li>• Sediment (dakgoot, afvoerbuys, regenwaterput, ...)</li></ul> |
| Bron van de resten | Asbesthoudend dak |
| Gebondenheid resten | Niet hecht |
| Hoeveelheid (gewicht - aantal) | <ul style="list-style-type: none"><li>• 2,00 kg - 1 stuk</li></ul> |

**Dringend verwijderen**

- Verwijder het asbestafval.

- Eenvoudige handelingen: mag via doe-het-zelf of door werknemer(s) met opleidingsattest eenvoudige handelingen  
Verwijder het afval via het riool.

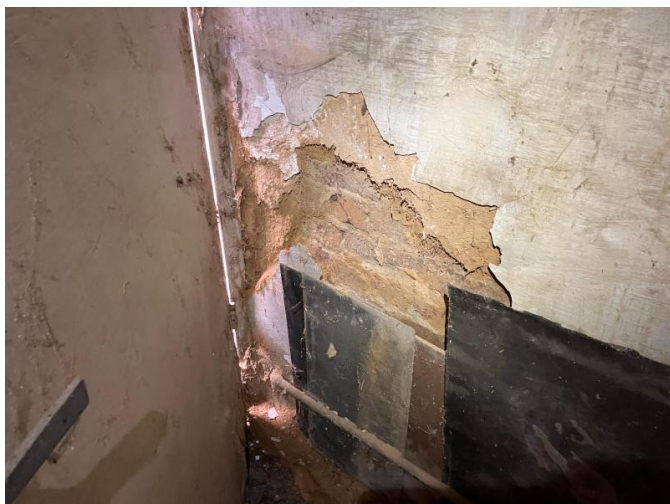
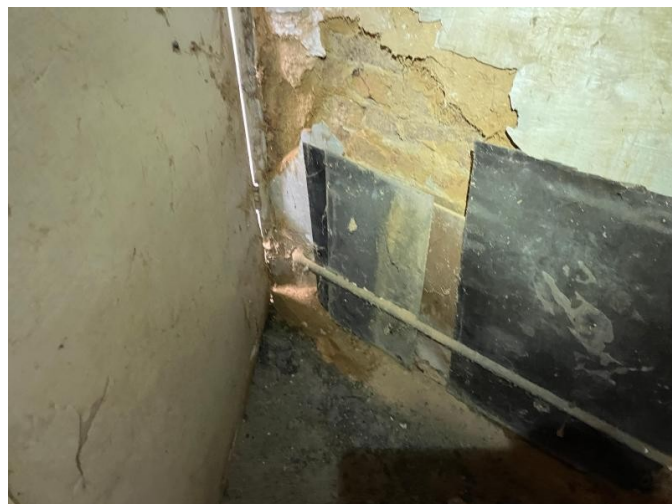
| Beschrijving | Afval (reserve leien) |
| Type afvalstof | Betreft stock-voorraad of gedemonteerde asbestmaterialen |
| Asbestmaterialen | <ul style="list-style-type: none"><li>Dak- en gevelbekleding - Lei, shingle</li></ul> |
| Gebondenheid op basis van bindmiddel | Hecht |
| Hoeveelheid (gewicht - aantal) | <ul style="list-style-type: none"><li>2,00 kg - 1 stuk</li></ul> |

**Dringend verwijderen**

- Verwijder het asbestafval.

- Eenvoudige handelingen: mag via doe-het-zelf of door werknemer(s) met opleidingsattest eenvoudige handelingen  
Deze toepassing kan door een aannemer die over een opleidingsattest eenvoudige handelingen beschikt of door een particulier (doe-het-zelf), verwijderd worden indien er geen verhoogd risico op vrijgave van asbestvezels (max. concentratie 0,01 vezels/cm<sup>3</sup> - CODEX Art. VI.3-54) ontstaat en de toepassing voorafgaand wordt gefixeerd/bevochtigd; de individuele elementen zonder machinale werktuigen en zonder breken of gooien een voor een losgemaakt worden; en ten slotte in gesloten verpakking weggevoerd worden naar een erkend afvalpunt (recyclagepark).

In de zone mogen geen derden en/of minderjarigen aanwezig zijn en moet elke betrokken persoon steeds gepaste persoonlijke beschermingsmiddelen (P3-gelaatsmasker + handschoenen) dragen.

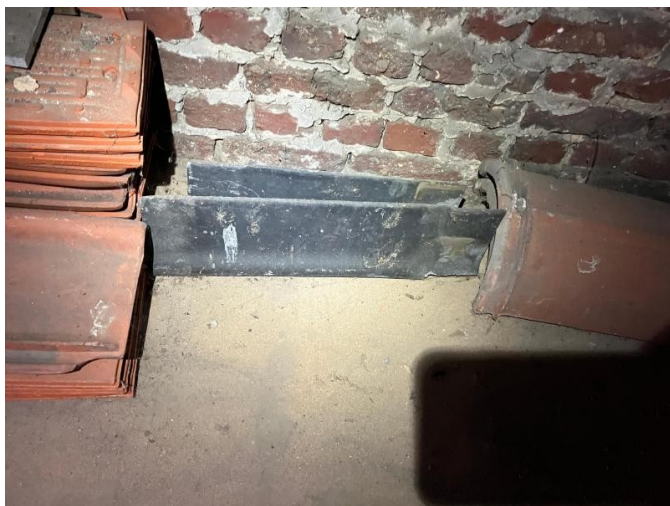
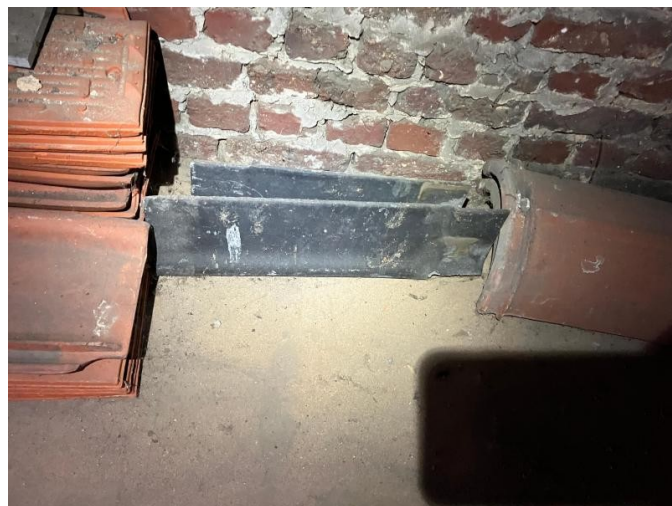
| Beschrijving | Afval (reserve nokken) |
| Asbestmaterialen | <ul style="list-style-type: none"><li>Dak- en gevelbekleding - Nok, windveer, boeiboord</li></ul> |
| Gebondenheid op basis van bindmiddel | Hecht |
| Hoeveelheid (gewicht - aantal) | <ul style="list-style-type: none"><li>1,00 kg - 1 stuk</li></ul> |

**Dringend verwijderen**

- Verwijder het asbestafval.

- Eenvoudige handelingen: mag via doe-het-zelf of door werknemer(s) met opleidingsattest eenvoudige handelingen  
Deze toepassing kan door een aannemer die over een opleidingsattest eenvoudige handelingen beschikt of door een particulier (doe-het-zelf), verwijderd worden indien er geen verhoogd risico op vrijgave van asbestvezels (max. concentratie 0,01 vezels/cm<sup>3</sup> - CODEX Art. VI.3-54) ontstaat en de toepassing voorafgaand wordt gefixeerd/bevochtigd; de individuele elementen zonder machinale werktuigen en zonder breken of gooien een voor een losgemaakt worden; en ten slotte in gesloten verpakking weggevoerd worden naar een erkend afvalpunt (recyclagepark).

In de zone mogen geen derden en/of minderjarigen aanwezig zijn en moet elke betrokken persoon steeds gepaste persoonlijke beschermingsmiddelen (P3-gelaatsmasker + handschoenen) dragen.

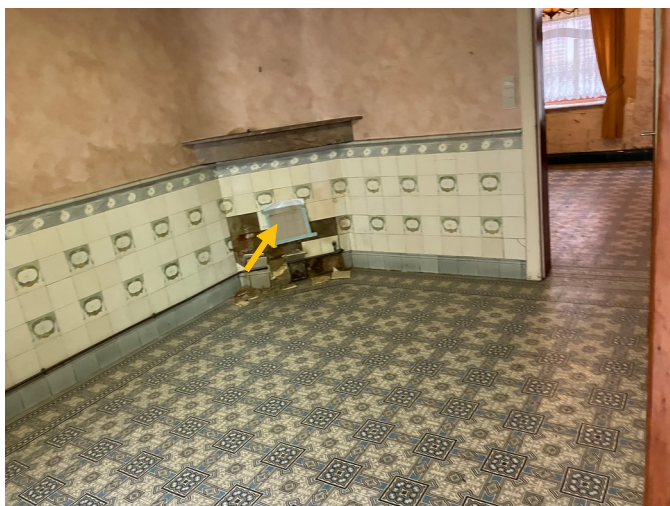
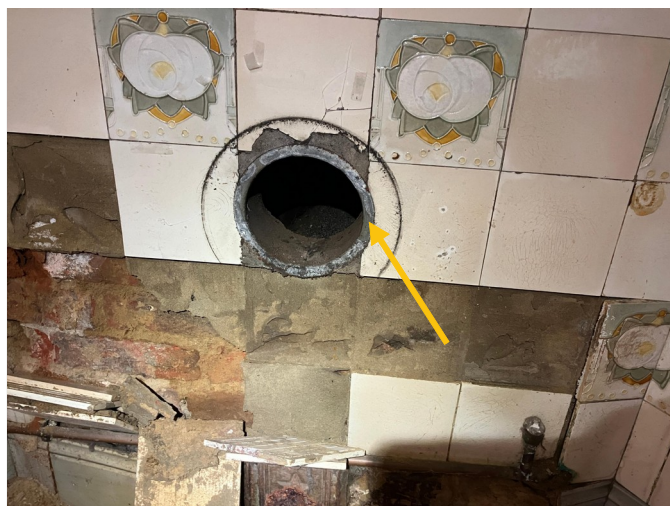
| Opmerking | De toepassing betreft een doorvoerbuis in de schouwmantel. |

Verwijderen

- Zorg voor een veilig beheer. Vermijd het beschadigen van het asbestmateriaal. Controleer de toestand jaarlijks op wijzigingen.
- Voer bijkomende staalname(s) uit.

- Eenvoudige handelingen: mag via doe-het-zelf of door werknemer(s) met opleidingsattest eenvoudige handelingen  
Deze toepassing kan door een aannemer die over een opleidingsattest eenvoudige handelingen beschikt of door een particulier (doe-het-zelf), verwijderd worden indien er geen verhoogd risico op vrijgave van asbestvezels (max. concentratie 0,01 vezels/cm<sup>3</sup> - CODEX Art. VI.3-54) ontstaat en de toepassing voorafgaand wordt gefixeerd/bevochtigd; de individuele elementen zonder machinale werktuigen en zonder breken of gooien een voor een losgemaakt worden; en ten slotte in gesloten verpakking weggevoerd worden naar een erkend afvalpunt (recyclagepark).

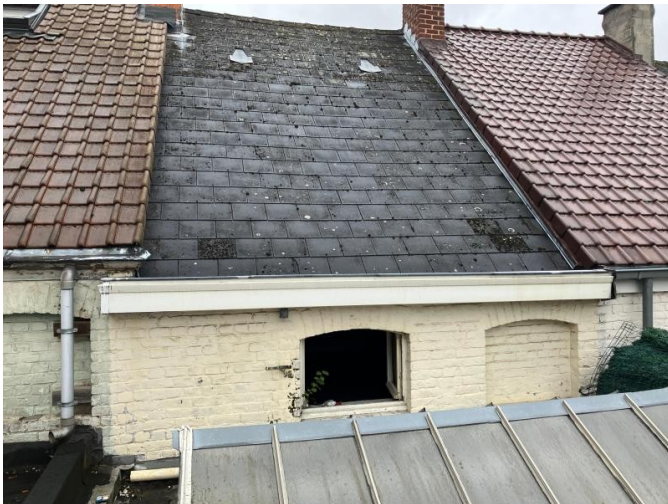
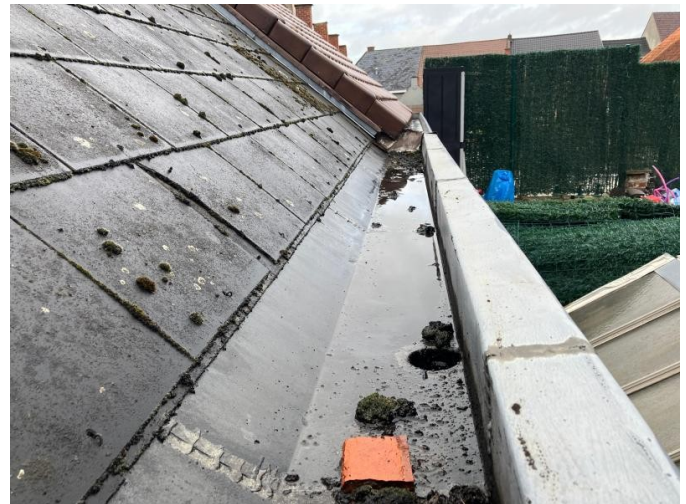
| Opmerking | De hoeveelheid is een schatting en kan afwijken van de werkelijke toestand. Er werd geen onderdak vastgesteld onder de leien. |

- Eenvoudige handelingen: mag via doe-het-zelf of door werknemer(s) met opleidingsattest eenvoudige handelingen  
Deze toepassing kan door een aannemer die over een opleidingsattest eenvoudige handelingen beschikt of door een particulier (doe-het-zelf), verwijderd worden indien er geen verhoogd risico op vrijgave van asbestvezels (max. concentratie 0,01 vezels/cm<sup>3</sup> - CODEX Art. VI.3-54) ontstaat en de toepassing voorafgaand wordt gefixeerd/bevochtigd; de individuele elementen zonder machinale werktuigen en zonder breken of gooien een voor een losgemaakt worden; en ten slotte in gesloten verpakking weggevoerd worden naar een erkend afvalpunt (recyclagepark).

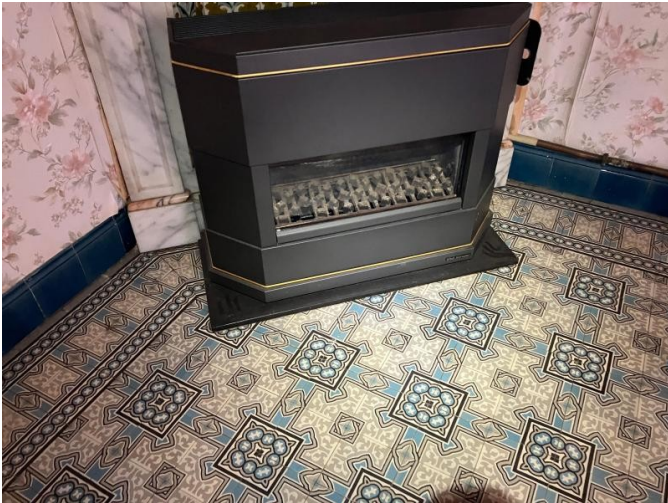
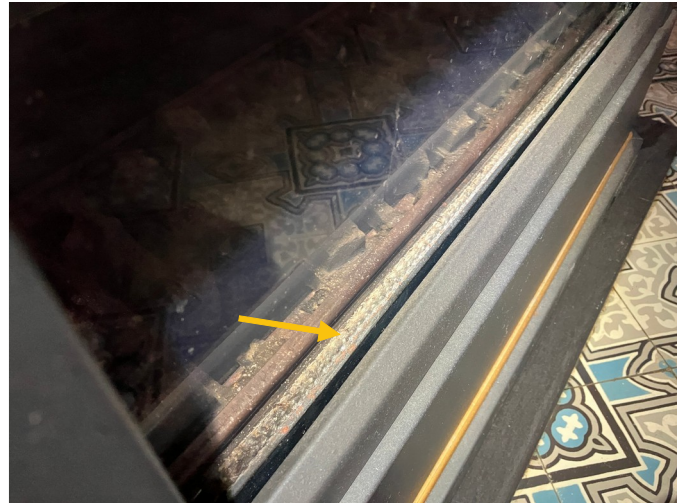
## Fiche 15: Kachelkoord

Geen asbest

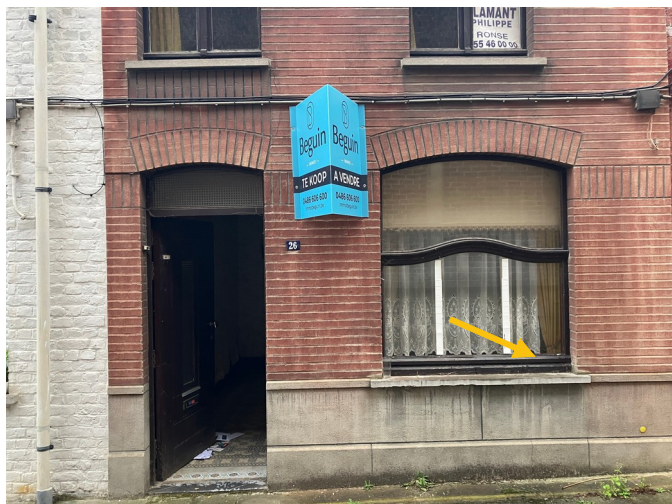
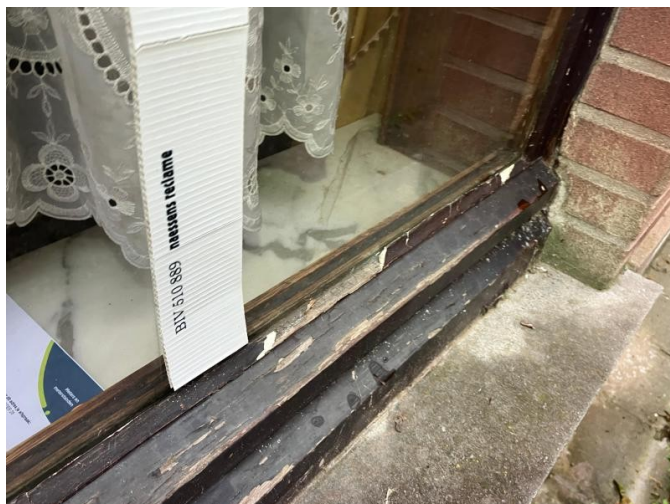
## Fiche 18: Mastiek

Geen asbest

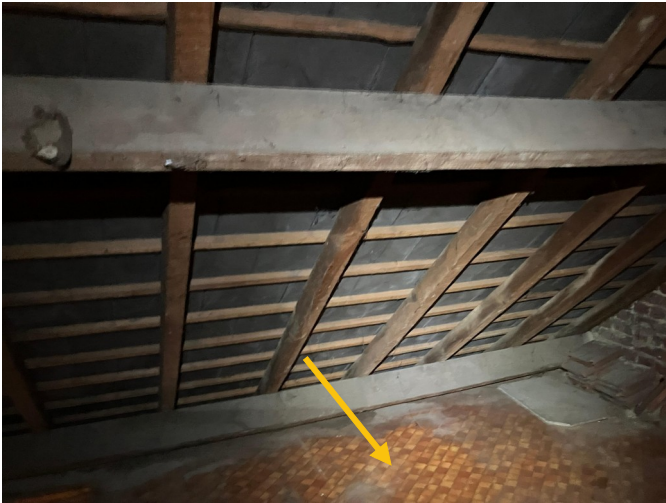
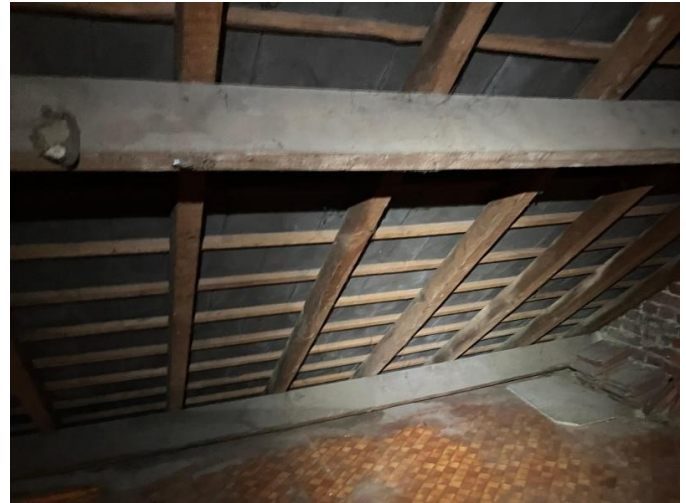
## Fiche 19: Vinyl

Geen asbest
