# Asbestinventarisatetest

Molendam 12, 9600 Ronse

Attestnummer : 20251028-000492.001

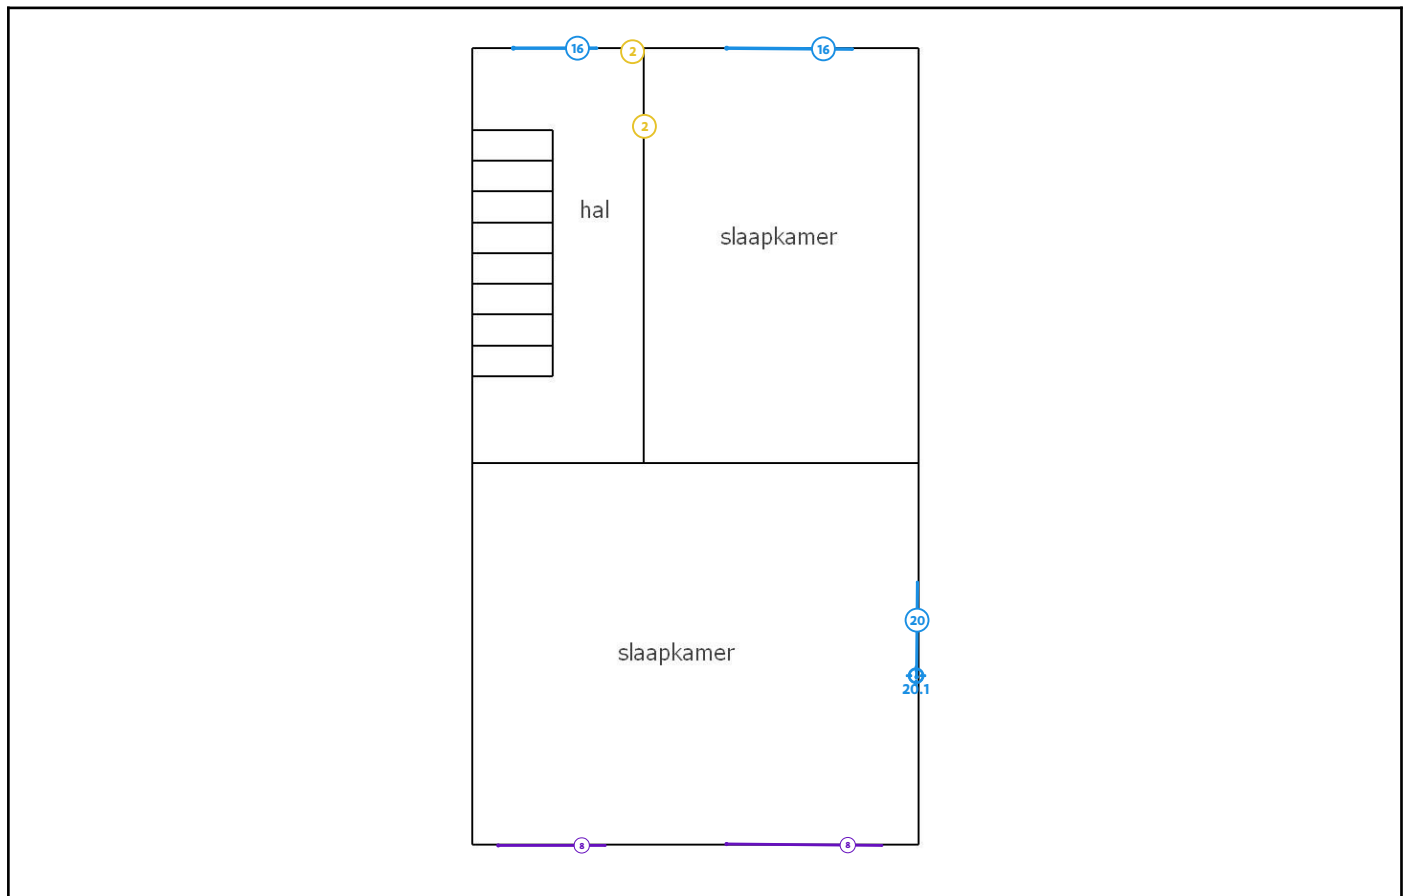
## Plan 1.7: grondplan 1ste verdieping

| Beschrijving | Type | Actie |
|---|---|---|
| 2. Bakeliet schakelaars & stopcontacten | Asbestmateriaal | Zorgvuldig beheren |

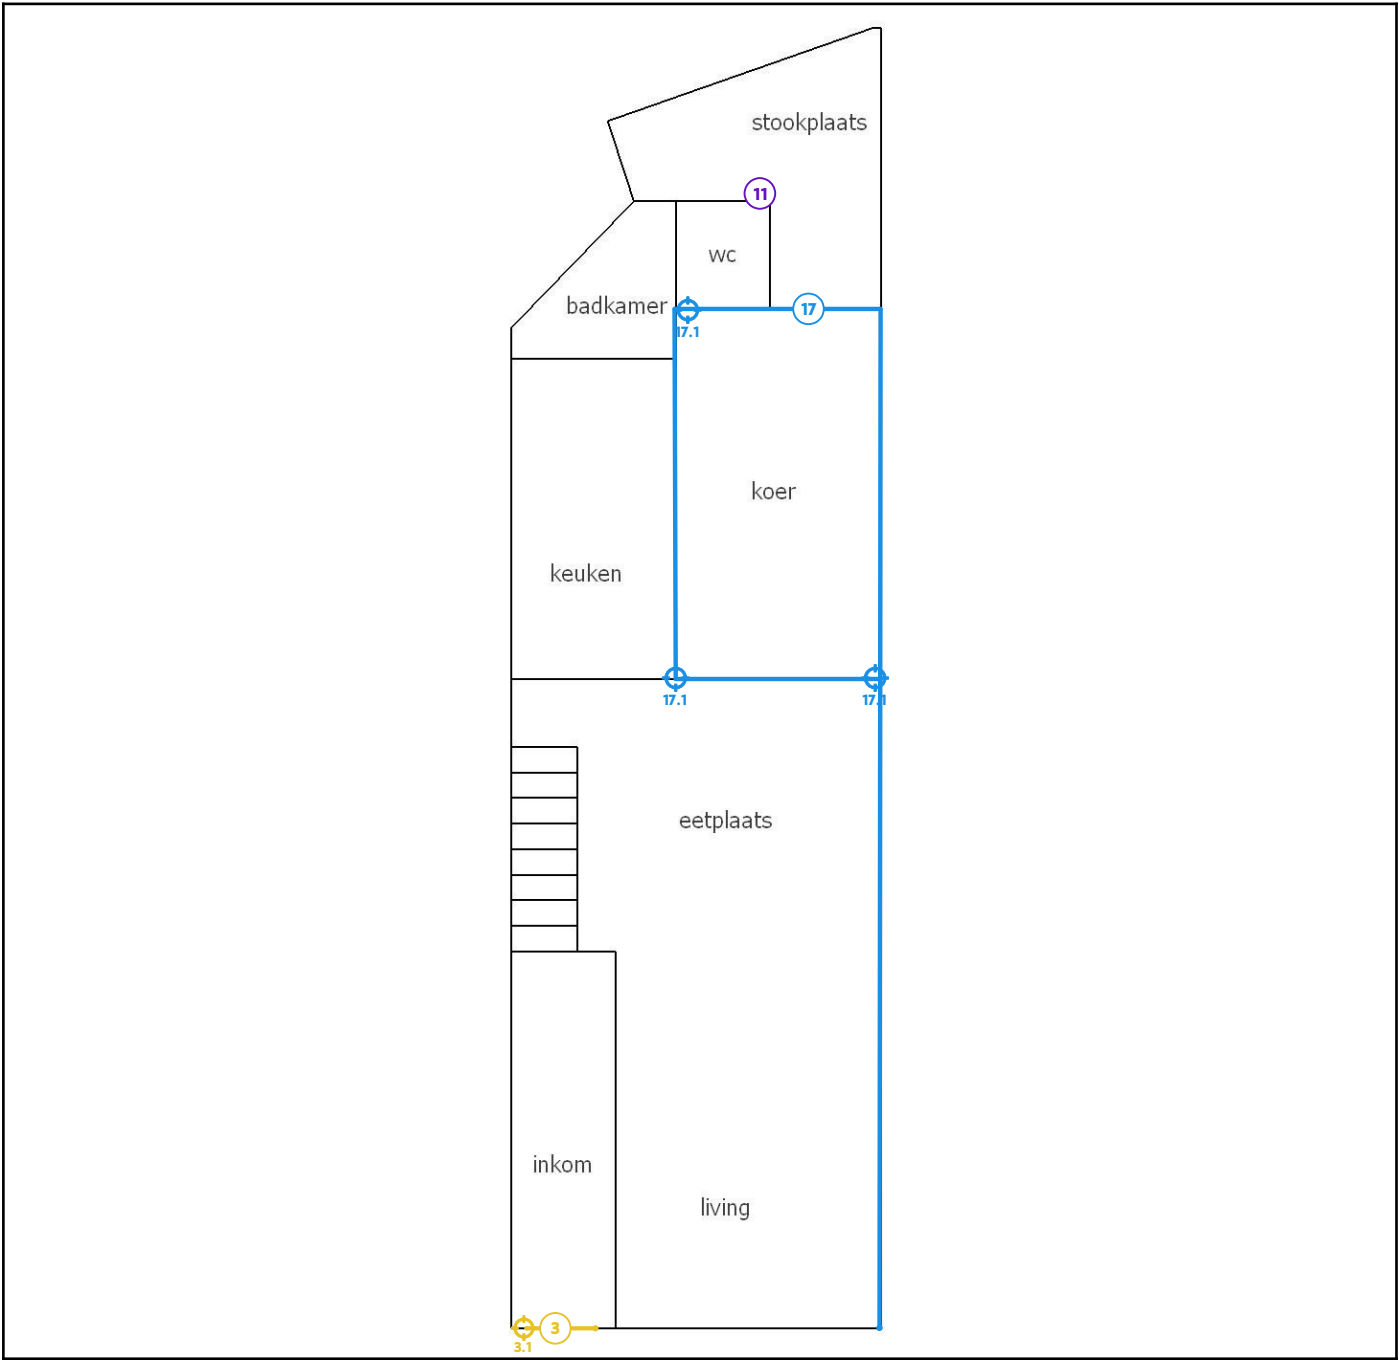
# Plan 1.8: grondplan gelijkvloers

| Beschrijving | Type | Actie |
|---|---|---|
| 3. Mastiek tussen voordeur en gevelsteen | Asbestmateriaal | Zorgvuldig beheren |

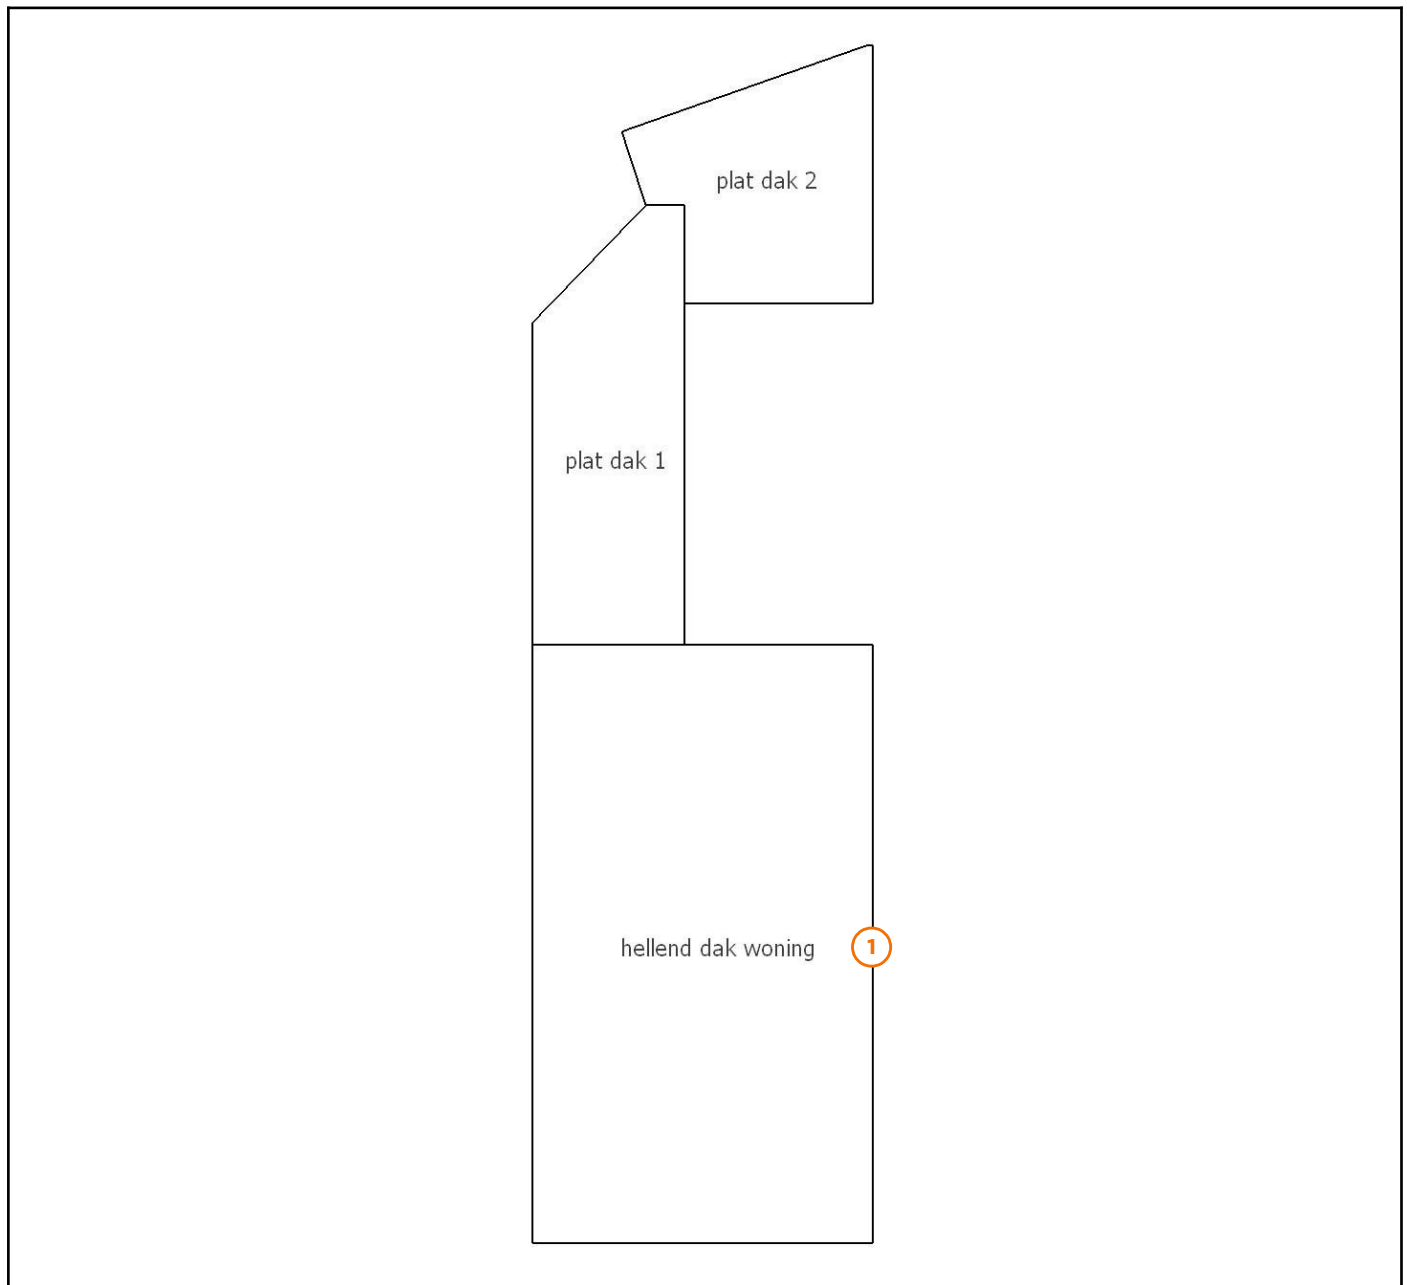
## Plan 1.14: plan daken

| Beschrijving | Type | Actie |
|---|---|---|
| 1. Asbestcement rookgasafvoeren | Asbestmateriaal | <a href="#">Verwijderen</a> |

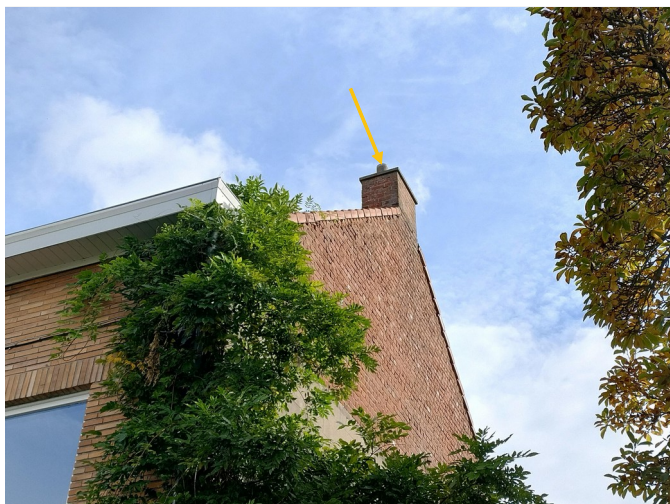
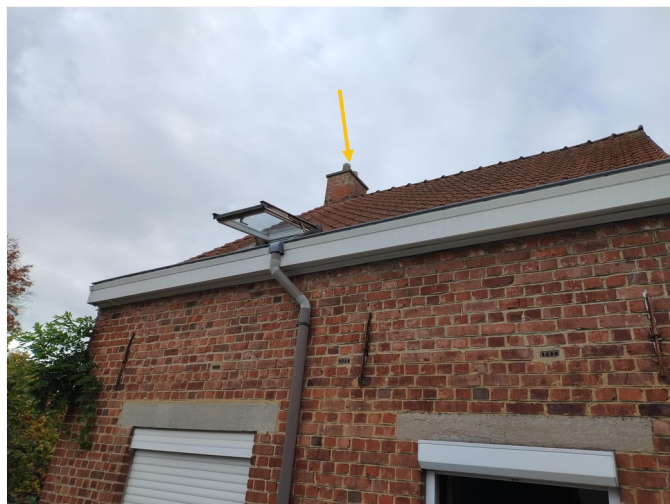
Het asbestmateriaal valt onder de mijlpaal van 2034.

Verwijderen

| Eindbeoordeling materiaalrisico | Verhoogd materiaalrisico en/of verhoogde kans op vezelvrijgave |

| Asbestsoort (vezeltype) | Crocidoliet aanwezig |
| Toestand van het materiaal | Matig beschadigd, matig verweerd |

| Opmerking | 2 asbestcement rookgasafvoeren aanwezig op de schouw. |

- Verwijder dit asbestmateriaal zo snel mogelijk. Volg de toestand goed op.
- Voer bijkomende staalname(s) uit.

- Eenvoudige handelingen: mag via doe-het-zelf of door werknemer(s) met opleidingsattest eenvoudige handelingen  
Dit asbestcement rookgaskanaal is moeilijk bereikbaar en moeilijk te verwijderen zonder te beschadigen, daarom is het aangeraden om het rookgaskanaal te laten verwijderen door een aannemer met het opleidingsattest eenvoudige handelingen.

Vermijd stofvorming en stofverspreiding op elk moment van de werken. Bevochtig of fixeer het materiaal.

Het gebruik van sneldraaiende werktuigen (boormachine, slijpschijf, hogedrukreiniger...) is verboden.

Zorg voor gepaste persoonlijke beschermingsmiddelen: minimaal FFP3-mondmasker (EN 149), wegwerpovertrek met kap (minimaal Cat III, type 5/6), wegwerphandschoenen en overschoenen of afspoelbaar schoeisel.

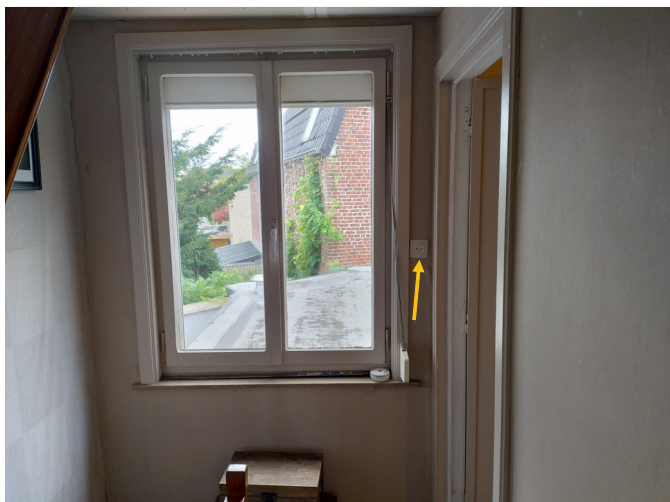
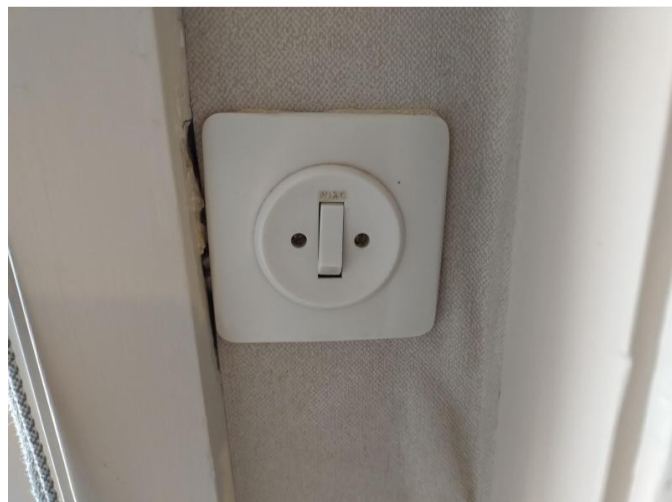
Het asbestmateriaal valt onder de mijlpaal van 2040.

Zorgvuldig beheren

| Eindbeoordeling materiaalrisico | Laag materiaalrisico en/of verlaagde kans op vezelvrijgave |

| Asbestsoort (vezeltype) | Crocidoliet aanwezig |
| Toestand van het materiaal | Onbeschadigd, niet verweerd |

| Opmerking | Verschillende stopcontacten en schakelaars in de woning zijn bakeliet, mogelijk asbesthoudend. |

- Zorg voor een veilig beheer. Vermijd het beschadigen van het asbestmateriaal. Controleer de toestand jaarlijks op wijzigingen.
- Voer bijkomende staalname(s) uit.

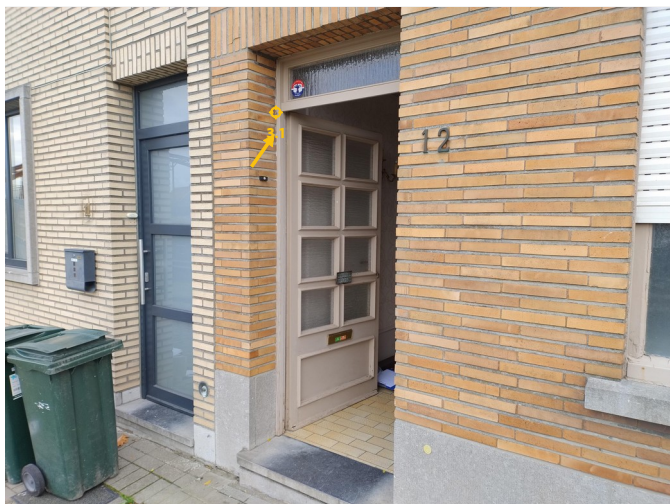
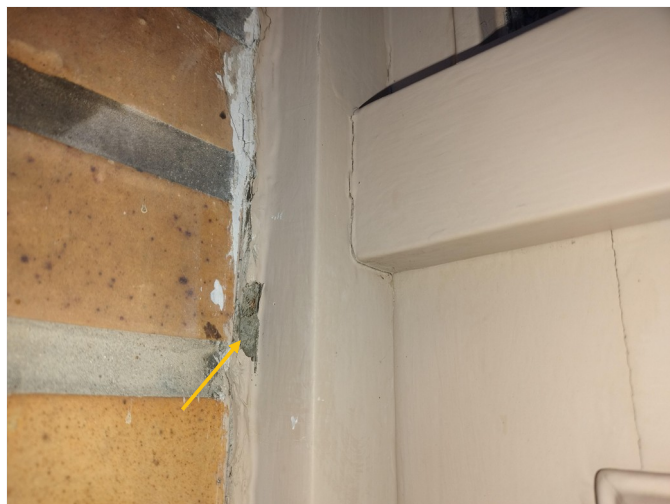
Het asbestmateriaal valt onder de mijlpaal van 2040.

Zorgvuldig beheren

| Eindbeoordeling materiaalisico | Laag materiaalisico en/of verlaagde kans op vezelvrijgave |

| Asbestsoort (vezeltype) | Alleen chrysotiel |
| Toestand van het materiaal | Licht beschadigd, licht verweerd. Intact calciumsilicaatmateriaal of categorie III 'gebondenheid' |

| # | Type | Referentie | Resultaat |
|---|---|---|---|
| 3.1 | Puntmonster | MO4 | Chrysotiel |

- Zorg voor een veilig beheer. Vermijd het beschadigen van het asbestmateriaal. Controleer de toestand jaarlijks op wijzigingen.

Het is aan te raden om deze mastiek te laten verwijderen door een aannemer met het opleidingsattest eenvoudige handelingen, omdat deze mastiek moeilijk te verwijderen is zonder dat er asbestvezels zouden vrijkomen.
