# Asbestinventarisatattest

Hogerlucht 37A, 9600 Ronse

Attestnummer : 20260528-000234.000

Uitgegeven op : 28.05.2026

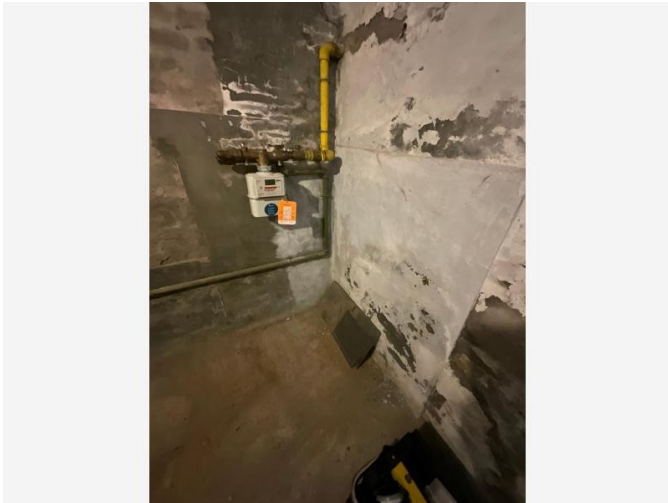
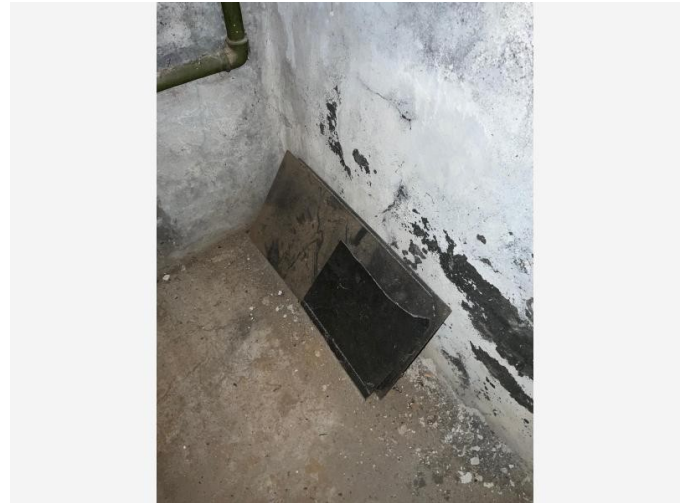
## Conclusie

Het asbestmateriaal valt onder de mijlpaal van 2040.

**Dringend verwijderen**

| Beschrijving | Afval asbestcement |
| Type afvalstof | Betreft stock-voorraad of gedemonteerde asbestmaterialen |
| Hoeveelheid (gewicht - aantal) | <ul style="list-style-type: none"><li>1,00 kg - 1 stuk</li></ul> |

- Verwijder het asbestafval.
- Voer bijkomende staalname(s) uit.

- Eenvoudige handelingen: mag via doe-het-zelf of door werknemer(s) met opleidingsattest eenvoudige handelingen  
Het afval ligt los & kan in zijn geheel worden verwijderd.

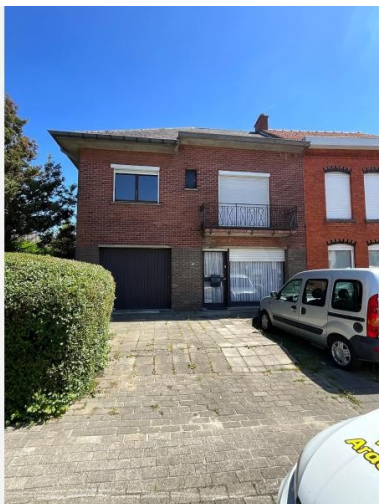
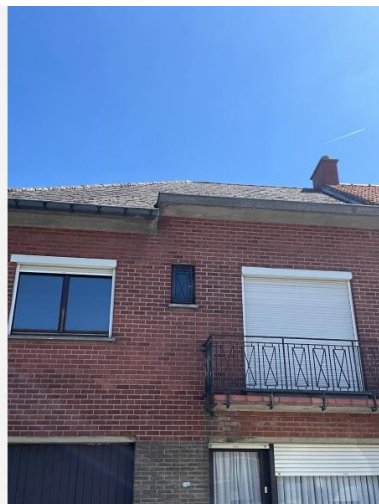
Het asbestmateriaal valt onder de mijlpaal van 2034.

Verwijderen

| Eindbeoordeling materiaalrisico | Verhoogd materiaalrisico en/of verhoogde kans op vezelvrijgave |

| Toestand van het materiaal | Matig beschadigd, matig verweerd |

| # | Type | Referentie | Resultaat |
|---|---|---|---|
| 2.1 | Puntmonster | MM05 | Chrysotiel |

| Beschrijving | Leien dak |
| Hoeveelheid (oppervlakte - aantal) | • 120,00 m <sup>2</sup> - 1 stuk |

- Zorg voor een veilig beheer. Vermijd het beschadigen van het asbestmateriaal. Controleer de toestand jaarlijks op wijzigingen.
- Hemelwater dat afspoelt van asbestcement daken of gevels kan asbestdeeltjes bevatten. Gebruik het enkel voor gesloten circuits (bv. spoelen toiletten). Reinig na het vervangen van het dak of de gevel de dakgoten en regenwaterput of -ton om asbesthoudend sediment of slib te verwijderen

- Eenvoudige handelingen: mag via doe-het-zelf of door werknemer(s) met opleidingsattest eenvoudige handelingen  
Indien de leien in zijn geheel verwijderd kunnen worden kan dit via eenvoudige handelingen.  
Regelgeving wie mag wat verwijderen: <https://ovam.vlaanderen.be/wie-mag-wat-verwijderen>  
Voorzorgen & beschermingsmiddelen: <https://ovam.vlaanderen.be/voorzorgsmaatregelen-bij-asbestverwijdering>

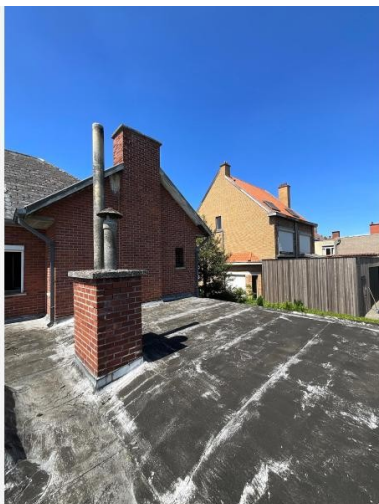
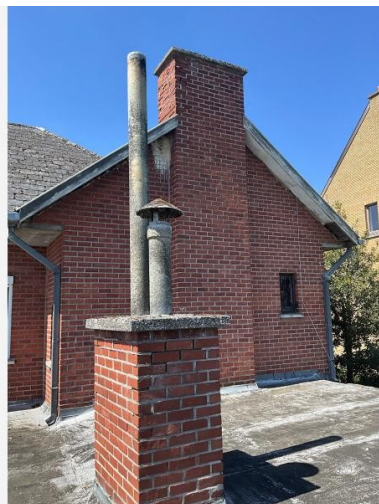
Het asbestmateriaal valt onder de mijlpaal van 2034.

Verwijderen

| Eindbeoordeling materiaalrisico | Verhoogd materiaalrisico en/of verhoogde kans op vezelvrijgave |

| Asbestsoort (vezeltype) | Crocidoliet aanwezig |
| Toestand van het materiaal | Matig beschadigd, matig verweerd |

| Beschrijving | Rookgaskanaal asbestcement |

- Zorg voor een veilig beheer. Vermijd het beschadigen van het asbestmateriaal. Controleer de toestand jaarlijks op wijzigingen.
- Hemelwater dat afspoelt van asbestcement daken of gevels kan asbestdeeltjes bevatten. Gebruik het enkel voor gesloten circuits (bv. spoelen toiletten). Reinig na het vervangen van het dak of de gevel de dakgoten en regenwaterput of -ton om asbesthoudend sediment of slib te verwijderen
- Voer bijkomende staalname(s) uit.

- Eenvoudige handelingen: mag via doe-het-zelf of door werknemer(s) met opleidingsattest eenvoudige handelingen  
Het rookgaskanaal kan rondom worden losgemaakt en in zijn geheel worden verwijderd.  
Bij werken nakijken hoe ver het rookgaskanaal eventueel doorloopt in de schouw.  
Regelgeving wie mag wat verwijderen: <https://ovam.vlaanderen.be/wie-mag-wat-verwijderen>  
Voorzorgen & beschermingsmiddelen: <https://ovam.vlaanderen.be/voorzorgsmaatregelen-bij->

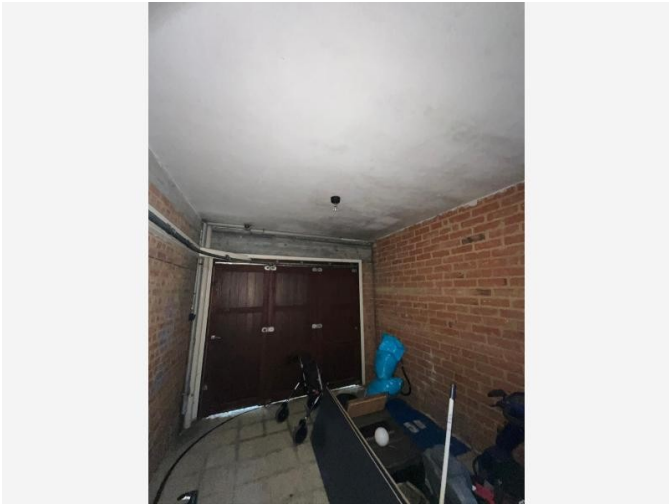
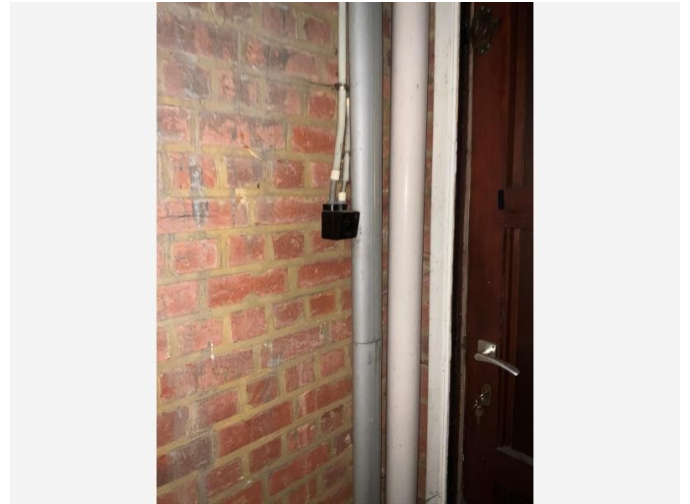
| Identificatiemethode | <p>De asbestdeskundige beoordeelt het materiaal als asbestverdacht en dus asbesthoudend, en dit zonder monstername.</p> <p>Motivatie: De monstername brengt andere schade aan dan schade die inherent is aan de monstername.</p> |

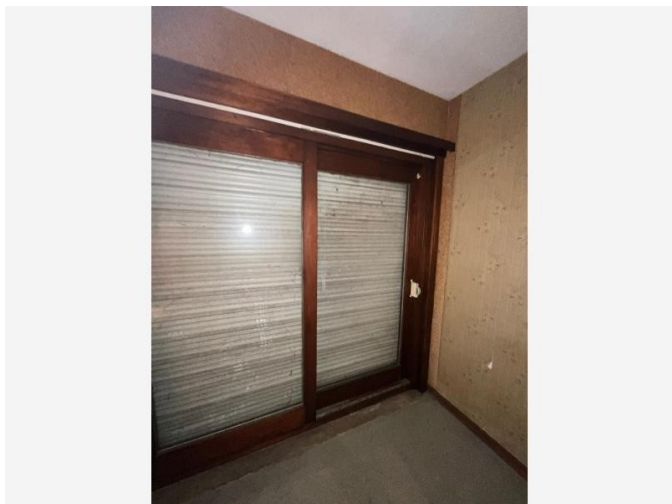
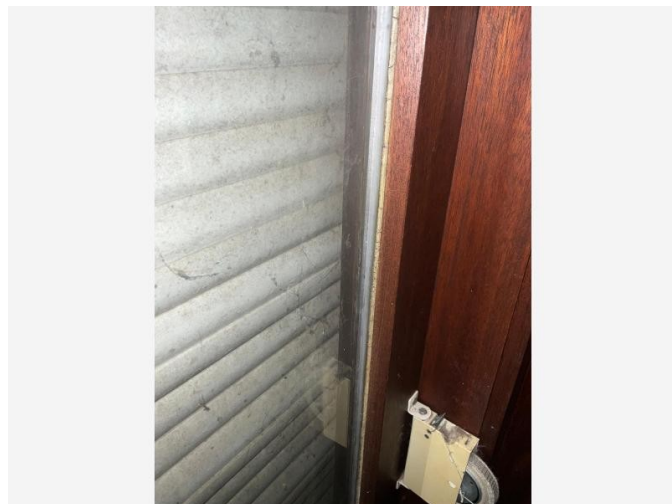
| Identificatiemethode | Een monstername door de asbestdeskundige met laboanalyse door een asbestlabo. |

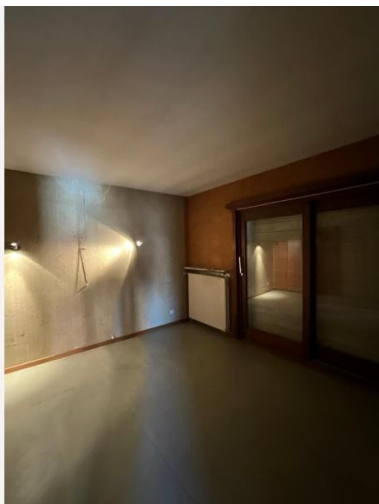
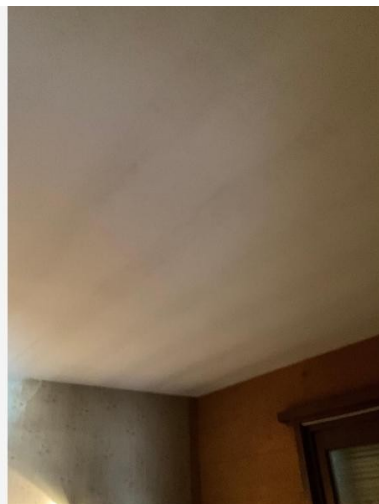
| Opmerking | In de natte & stookruimtels) was geen pleisterwerk aanwezig om te bemonsteren. |

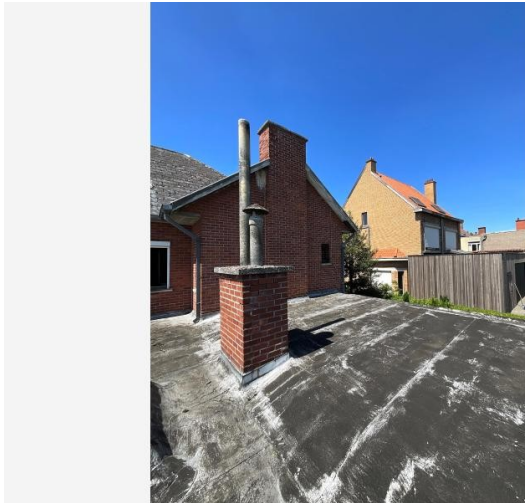
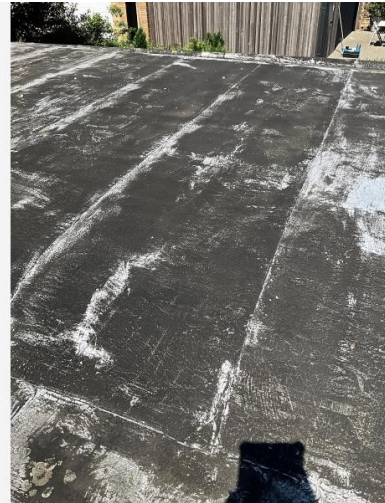
## Fiche 14: Roofing plat dak

Geen asbest

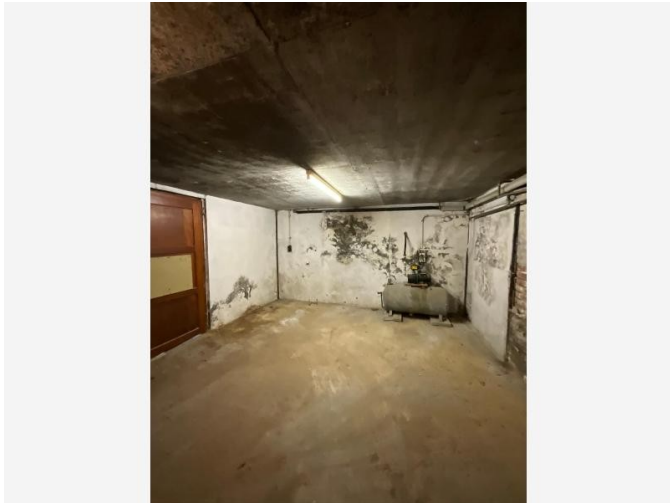
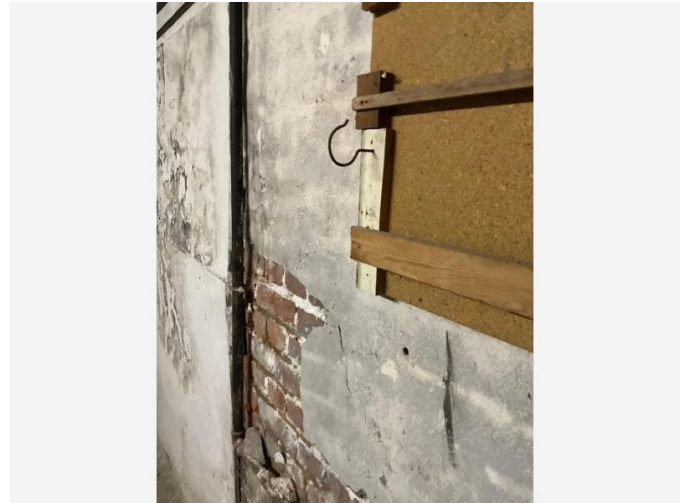
## Fiche 15: Cement smeerlaag

Geen asbest

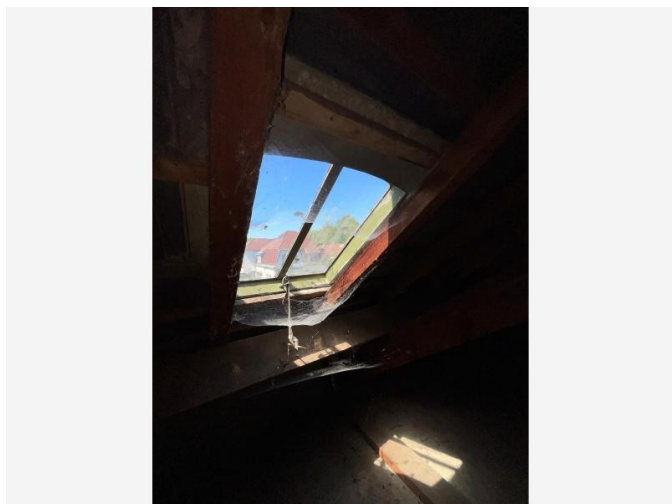
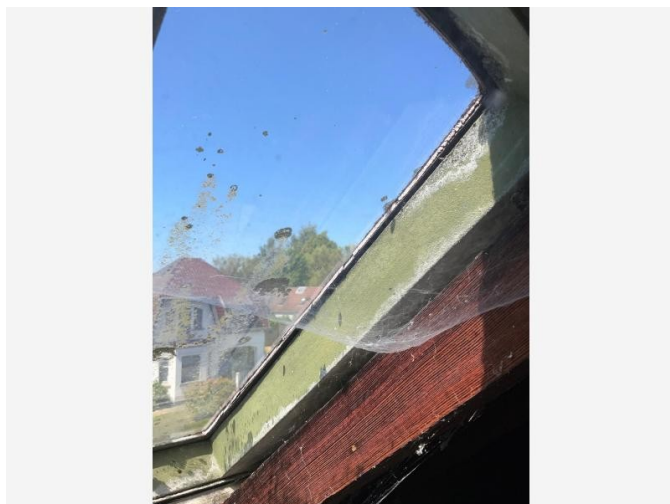
## Fiche 16: Mastiek ramen (in raam zolder)

Geen asbest

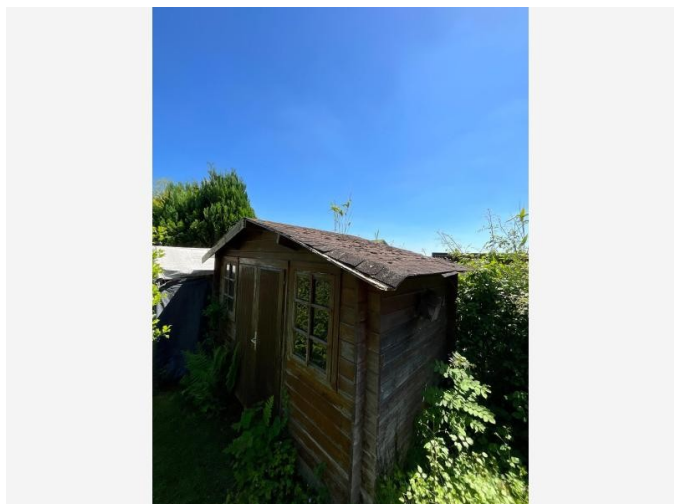
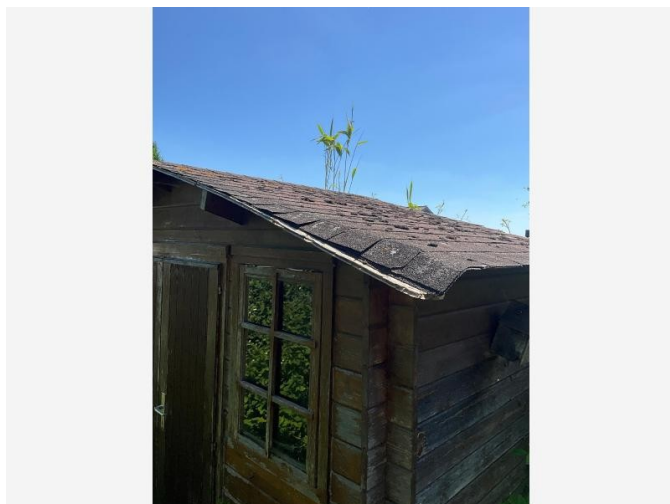
## Fiche 17: Shingles tuinhuis

Geen asbest

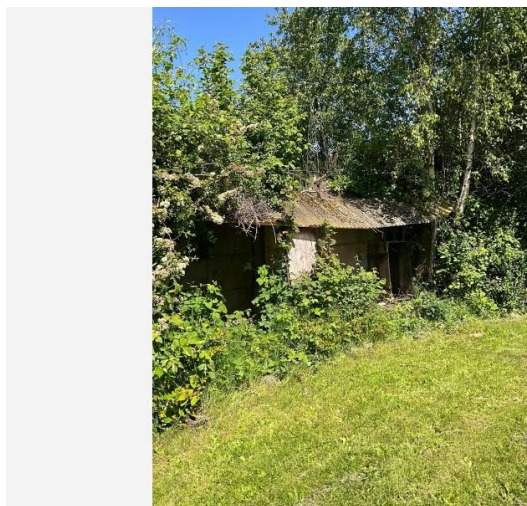
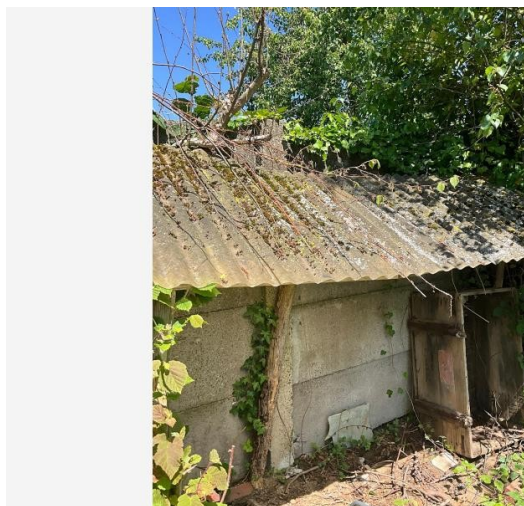
### Fiche 19: Dakbedekking (anders dan leien of golfplaten)

| Beschrijving | Notitie | Terug te vinden op plannen |
|---|---|---|
| Fiche 19: Dakbedekking (anders dan leien of golfplaten) | De dakbedekking bestaat uit plastic platen en is niet asbestverdacht. | Plan 2.1: Bijgebouw plan<br>Plan 3.1: Constructie plan |
