# Asbestinventarisatetest

Ommegangstraat 7, 9700 Oudenaarde

Attestnummer : 20231109-000148.001

**Niet-asbestveilig**

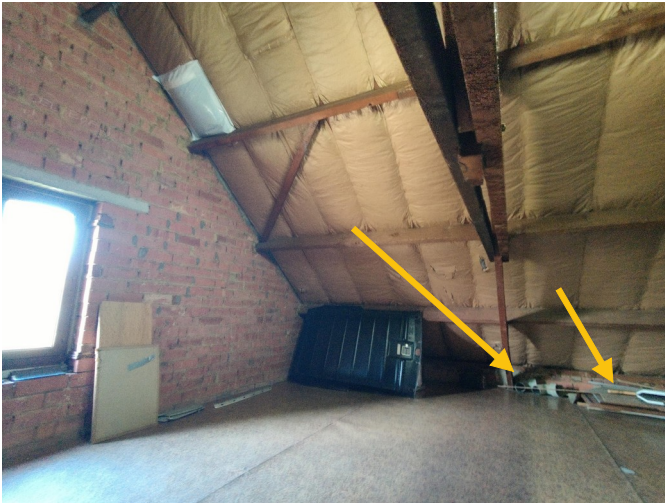
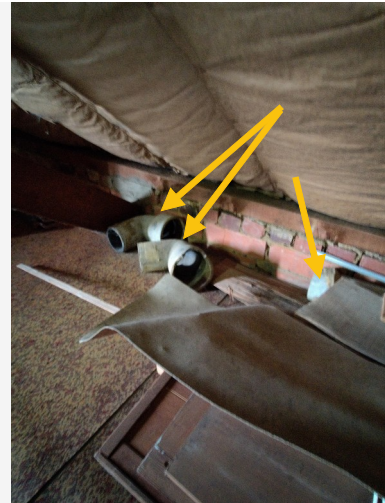
| Beschrijving | buis, koppelstuk |
| Asbestmaterialen | <ul style="list-style-type: none"><li>Buis, koker, leiding, pijp, doorvoer</li></ul> |
| Hoeveelheid (gewicht - aantal) | <ul style="list-style-type: none"><li>2,00 kg - 2 stuks</li><li>5,00 kg - 1 stuk</li></ul> |
| Opmerking | buis 1.2m lang,2 koppelstukken |

**Dringend verwijderen**

- Scherm in afwachting van verwijdering het asbestafval af van luchtstromingen en verstoring: bijvoorbeeld door het te verpakken, te fixeren, af te dekken, signalisatie - afbakening aan te brengen, ...
- Verwijder het asbestafval.
- Voer bijkomende staalname(s) uit.

- Eenvoudige handelingen: mag via doe-het-zelf of door werknemer(s) met opleidingsattest eenvoudige handelingen  
Eenvoudige handelingen zijn methodes van verwijdering van asbest of asbesthoudend materiaal, waarbij het risico op vrijkomen van asbest in alle gevallen zo beperkt is dat de concentratie van 0,01 vezels per  $\text{cm}^3$  niet wordt overschreden. De techniek van eenvoudige handelingen wordt uitsluitend toegepast voor de gevallen bepaald in bijlage VI.3-2, A. Hierbij worden steeds de preventiemaatregelen, zoals bedoeld in bijlage VI.3-2, B, in acht genomen.

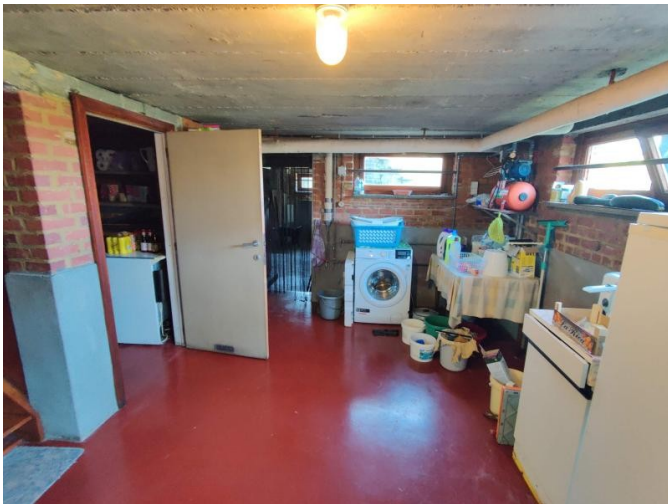
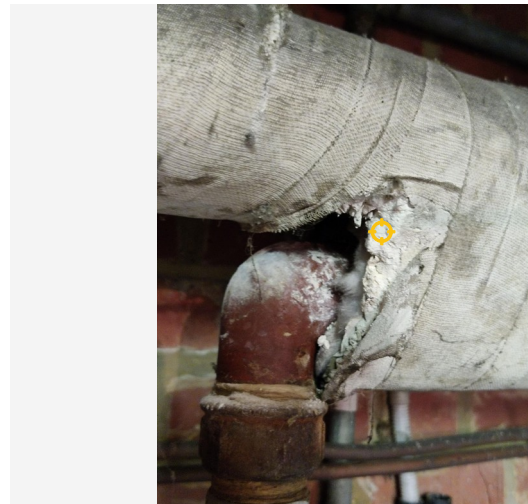
| Eindbeoordeling materiaalrisico | Verhoogd materiaalrisico en/of verhoogde kans op vezelvrijgave |

| Toestand van het materiaal | Licht beschadigd, licht verweerd. Intact materiaal type Pical – asbestboard of categorie III 'gebondenheid' |

| # | Type | Referentie | Resultaat |
|---|---|---|---|
| 2.1 | Mengmonster | ST04 | Chrysotiel, Amosiet |

| Beschrijving | buisisolatie cv |

| Asbestmateriaal | In-situ afwerkingslagen - Thermische isolatie |

Verwijderen

- Zorg voor een veilig beheer. Vermijd het beschadigen van het asbestmateriaal. Controleer de toestand jaarlijks op wijzigingen.
- Scherm in afwachting van verwijdering het asbestmateriaal af van luchtstromingen en verstoring: bijvoorbeeld door het te verpakken, te fixeren, af te dekken, signalisatie - afbakening aan te brengen, ...
- Verwijder dit asbestmateriaal zo snel mogelijk. Volg de toestand goed op.

- Hermetische zone (erkend asbestverwijderaar)  
Afdeling 5.- De hermetisch afgesloten zone

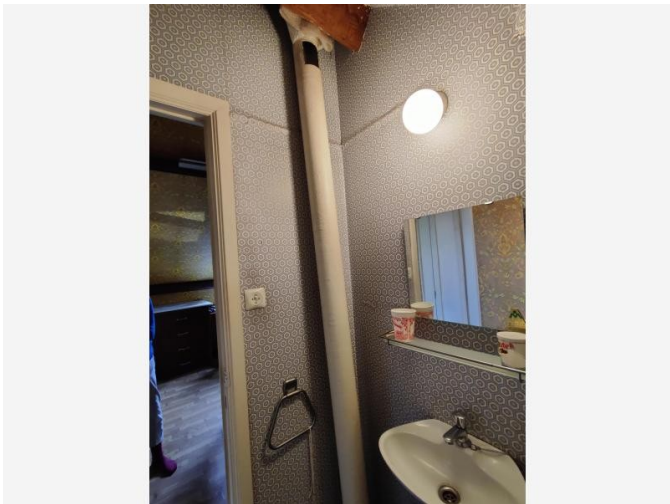
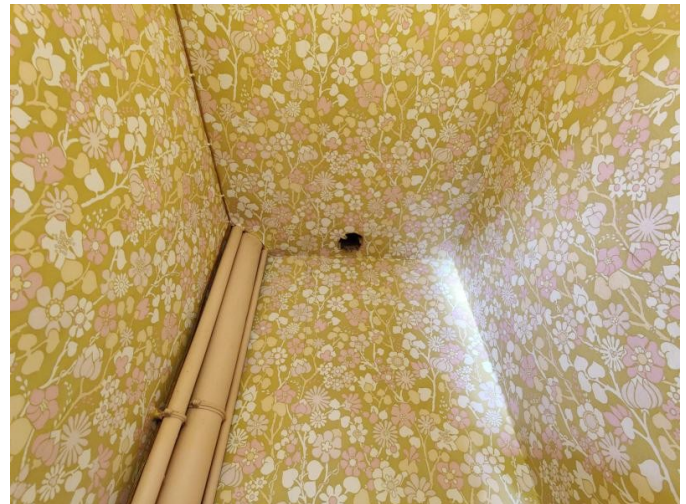
| Eindbeoordeling materiaalrisico | Verhoogd materiaalrisico en/of verhoogde kans op vezelvrijgave |

| Asbestsoort (vezeltype) | Crocidoliet aanwezig |

| Toestand van het materiaal | Licht beschadigd, licht verweerd. Intact materiaal type Pical – asbestboard of categorie III 'gebondenheid' |

| Beschrijving | verluchtingsbuis toiletten gvl + verdieping |
| Asbestmateriaal | Buis, koker, leiding, pijp, doorvoer |

Verwijderen

- Zorg voor een veilig beheer. Vermijd het beschadigen van het asbestmateriaal. Controleer de toestand jaarlijks op wijzigingen.
- Scherm in afwachting van verwijdering het asbestmateriaal af van luchtstromingen en verstoring: bijvoorbeeld door het te verpakken, te fixeren, af te dekken, signalisatie - afbakening aan te brengen, ...
- Verwijder dit asbestmateriaal zo snel mogelijk. Volg de toestand goed op.
- Voer bijkomende staalname(s) uit.

- Eenvoudige handelingen: enkel door erkend asbestverwijderaar  
Een erkend asbestverwijderaar moet ingeschakeld worden voor deze toepassingen die niet (kunnen) worden verwijderd door de couvreezakmethode, door hermetische zone of door de materialen beschreven in Vlare II, art. 6.4.0.1 §2.

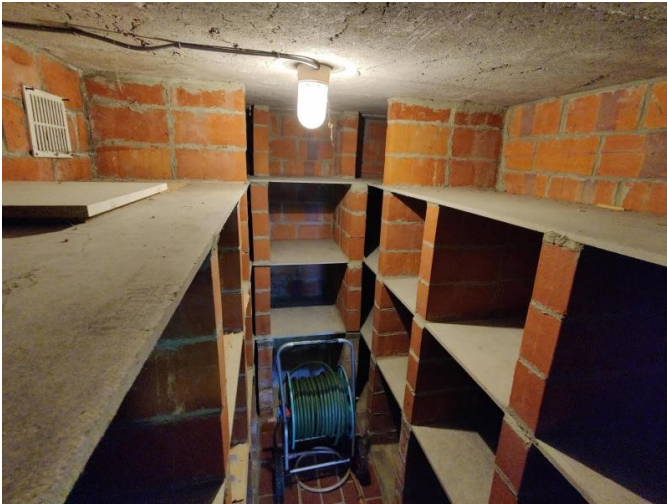
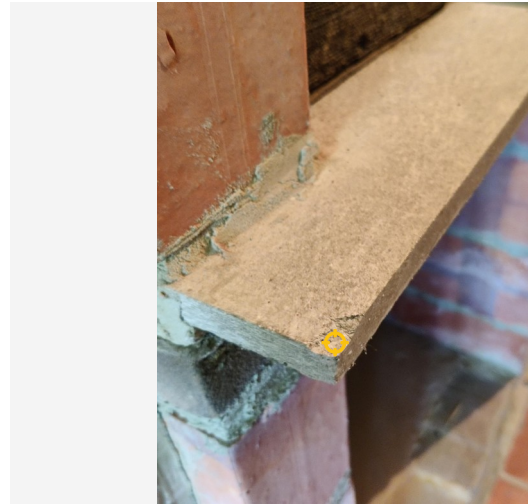
| Eindbeoordeling materiaalrisico | Zeer laag materiaalrisico en/of zeer lage kans op vezelvrijgave |

| Toestand van het materiaal | Onbeschadigd, niet verweerd |

| # | Type | Referentie | Resultaat |
|---|---|---|---|
| 4.1 | Puntmonster | ST03 | Chrysotiel |

| Beschrijving | platen rekken |

Zorgvuldig beheren

- Zorg voor een veilig beheer. Vermijd het beschadigen van het asbestmateriaal. Controleer de toestand jaarlijks op wijzigingen.

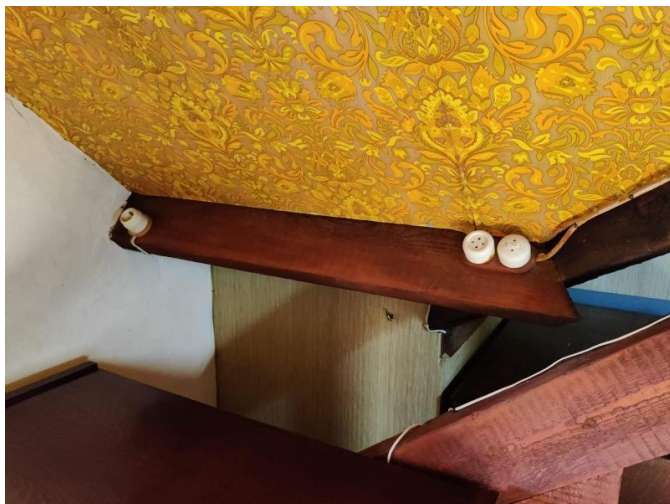
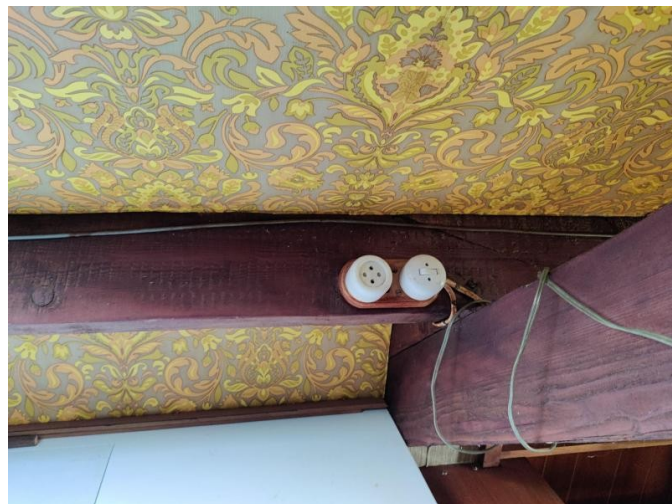
| Eindbeoordeling materiaalrisico | Laag materiaalrisico en/of verlaagde kans op vezelvrijgave |

| Asbestsoort (vezeltype) | Crocidoliet aanwezig |

| Beschrijving | bakeliet schakelaars en stopcontacten |
| Asbestmateriaal | Plaat, paneel, tablet - Type Bakeliet |

Zorgvuldig beheren

- Zorg voor een veilig beheer. Vermijd het beschadigen van het asbestmateriaal. Controleer de toestand jaarlijks op wijzigingen.
- Voer bijkomende staalname(s) uit.

- Eenvoudige handelingen: mag via doe-het-zelf of door werknemer(s) met opleidingsattest eenvoudige handelingen  
Eenvoudige handelingen zijn methodes van verwijdering van asbest of asbesthoudend materiaal, waarbij het risico op vrijkomen van asbest in alle gevallen zo beperkt is dat de concentratie van 0,01 vezels per  $\text{cm}^3$  niet wordt overschreden. De techniek van eenvoudige handelingen wordt uitsluitend toegepast voor de gevallen bepaald in bijlage VI.3-2, A. Hierbij worden steeds de preventiemaatregelen, zoals bedoeld in bijlage VI.3-2, B, in acht genomen.

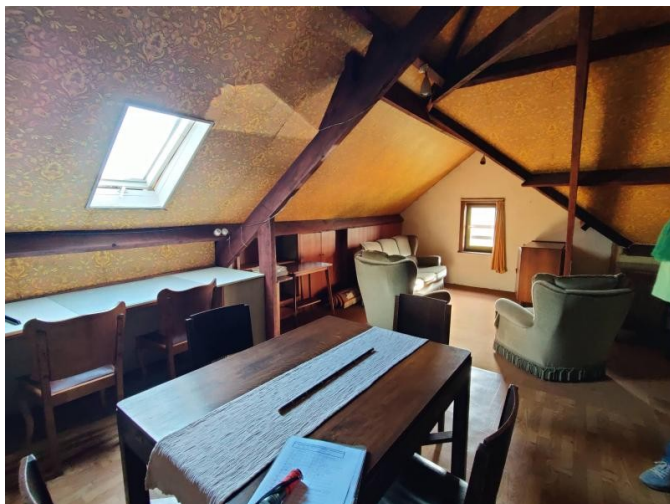
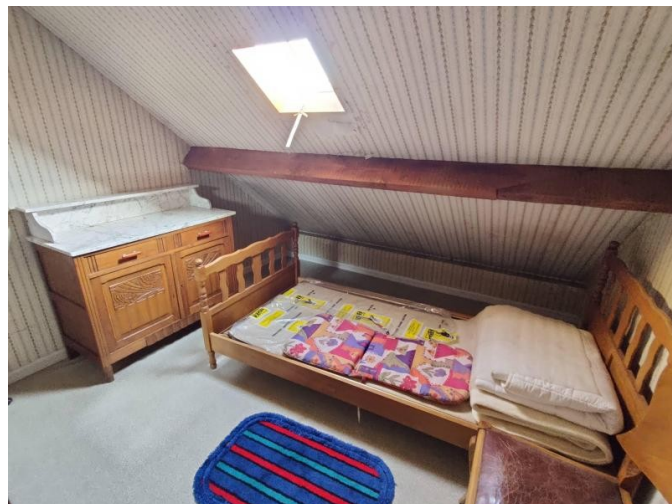
| Opmerking | dit deel van het onderdak is wel afgewerkt |

Zorgvuldig beheren

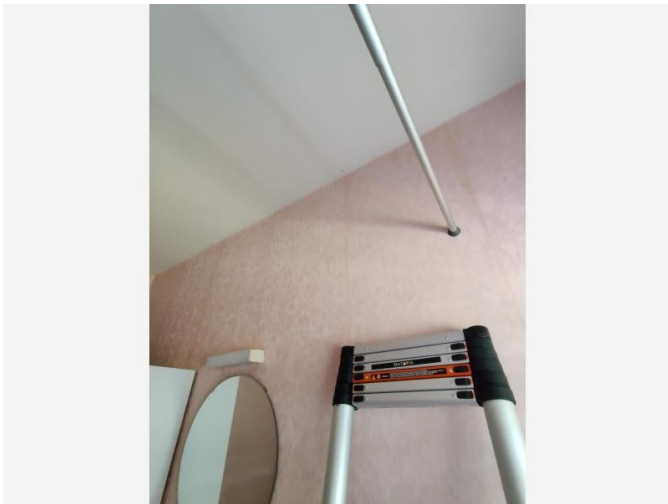
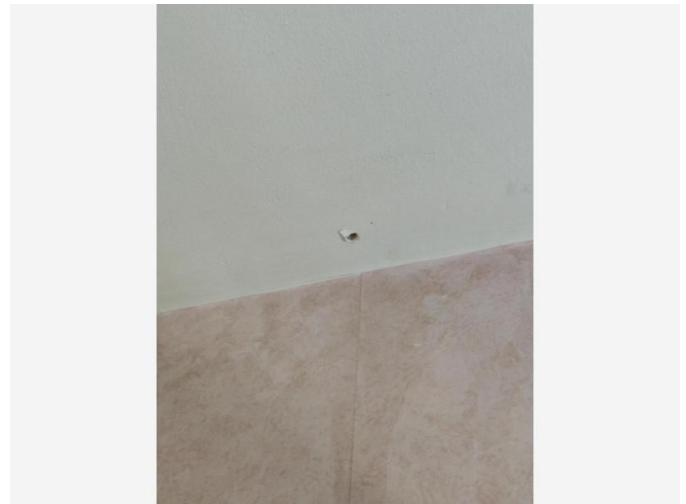
| Opmerking | bij positief staal ST02 werden op 2e tijdstip bijkomende stalen ST02-2 en ST04-2 genomen welke tevens allen positief testten. |

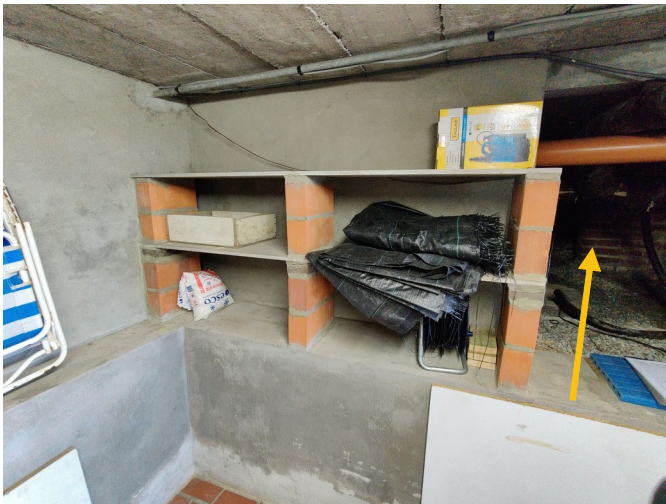
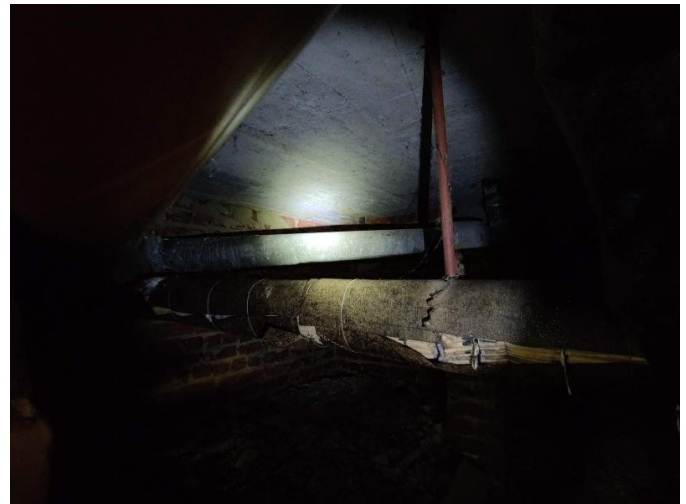
| Opmerking | <p>zichtbare buizen vanuit kelder door inspectieluik</p> <p>buis afvoer badkamer</p> <p>buis in cv kelder</p> |

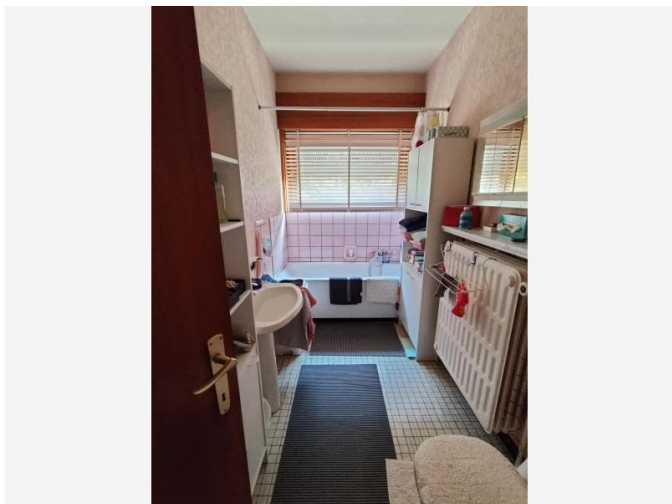
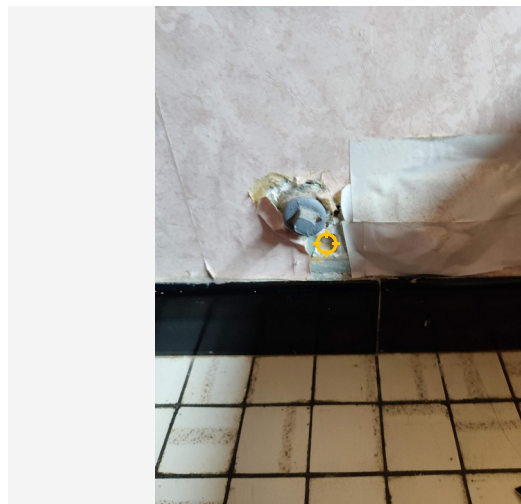
| Opmerking | Bij positief staal ST01 werden 2 nieuwe mengstalen genomen welke beiden positief waren, bijgevolg kan gesteld worden dat de hele woning positief test op Chrysotiel in pleister muren. |
