# Asbestinventarisatattest

Jan van Nassastraat 45, 9600 Ronse

Attestnummer : 20251021-000324.000

Uitgegeven op : 21.10.2025

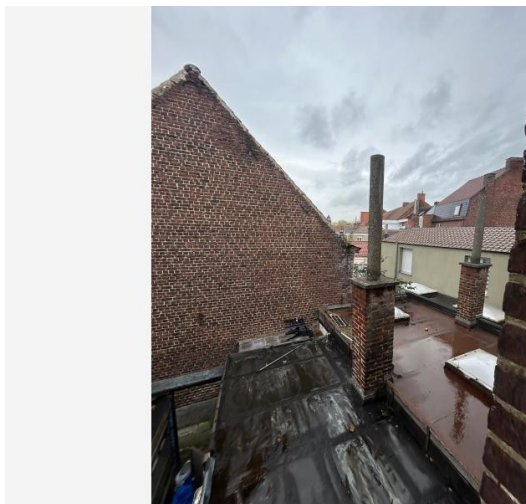
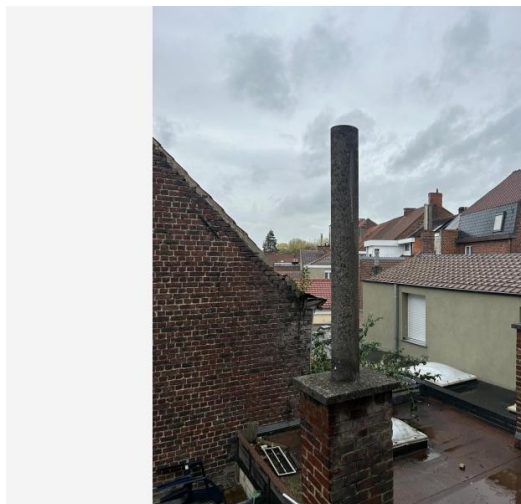
Dit type buis bevat meestal asbest.

Vermoedelijk loopt de buis door in een kanaal in de gemetste schouw, dit vereist specifieke bijkomende maatregelen en voldoende expertise om deze buis correct te verwijderen zonder de buis stuk te maken. Bij het verwijderen kan stof voorkomen.

| Eindbeoordeling materiaalrisico | Verhoogd materiaalrisico en/of verhoogde kans op vezelvrijgave |

| Asbestsoort (vezeltype) | Crocidoliet aanwezig |
| Toestand van het materiaal | Licht beschadigd, licht verweerd. Intact calciumsilicaatmateriaal of categorie III 'gebondenheid' |

| Beschrijving | Rookgaskanaal in asbestcement |

Het asbestmateriaal valt onder de mijlpaal van 2034.

Verwijderen

- Zorg voor een veilig beheer. Vermijd het beschadigen van het asbestmateriaal. Controleer de toestand jaarlijks op wijzigingen.
- Hemelwater dat afspoelt van asbestcement daken of gevels kan asbestdeeltjes bevatten. Gebruik het enkel voor gesloten circuits (bv. spoelen toiletten). Reinig na het vervangen van het dak of de gevel de dakgoten en regenwaterput of -ton om asbesthoudend sediment of slib te verwijderen
- Voer bijkomende staalname(s) uit.

- Eenvoudige handelingen: enkel door erkend asbestverwijderaar  
Er werd geen staal genomen van het materiaal, dit met kans op breuk - schade.

Laat de erkend asbestverwijderaar de verwijderingsmethode bepalen.

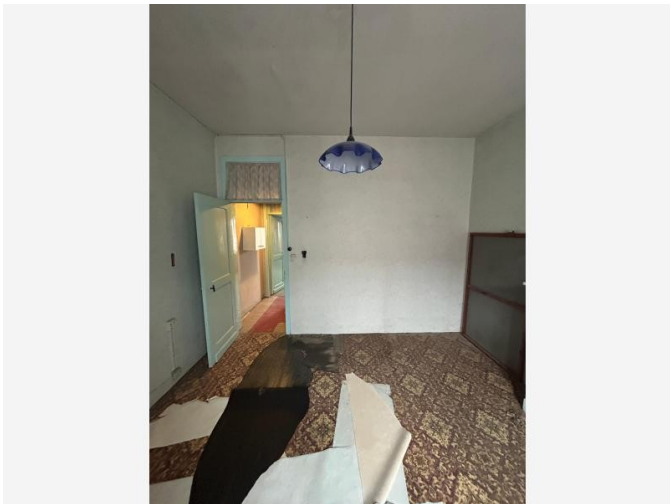
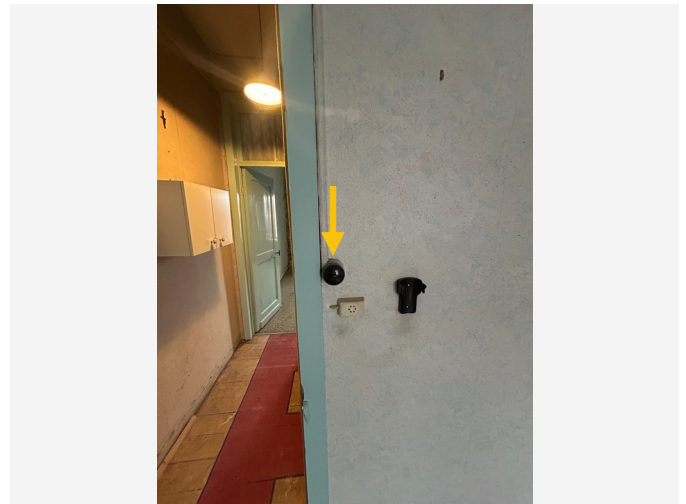
| Eindbeoordeling materiaalrisico | Laag materiaalrisico en/of verlaagde kans op vezelvrijgave |

| Toestand van het materiaal | Onbeschadigd, niet verweerd |

| Beschrijving | Bakeliet schakelaar |

Het asbestmateriaal valt onder de mijlpaal van 2040.

Zorgvuldig beheren

- Zorg voor een veilig beheer. Vermijd het beschadigen van het asbestmateriaal. Controleer de toestand jaarlijks op wijzigingen.
- Voer bijkomende staalname(s) uit.

- Eenvoudige handelingen: mag via doe-het-zelf of door werknemer(s) met opleidingsattest eenvoudige handelingen  
Eenvoudig in zijn geheel te demonteren zonder stofvorming.  
Bakeliet is niet bemonsterbaar via het niet - destructief onderzoek.  
Bakeliet kan asbest bevatten. Bij sloop of renovatie moet dit materiaal verwijderd worden.  
Deze toepassing in bakeliet staat in verbinding met de electriciteit van het pand.  
Laat deze toepassing wegnemen door een vakman, electricien.

Zorg ervoor dat bij het wegnemen het materiaal niet breekt.

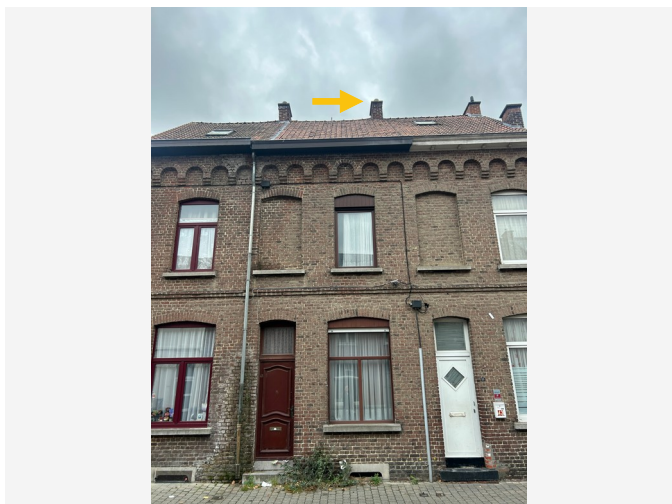
Situeringfoto

**Reden:** Het te onderzoeken materiaal situeert zich hoger dan 3,50 m te rekenen vanaf een veilige ondergrond

**Uitleg van de asbestdeskundige:** Langs het exterieur zijn geen asbestverdachte materialen waarneembaar: bakstenen.

Het interieur van de schouw kan niet gecontroleerd worden, hoger dan 3,5 m.

Bij renovatie of afbraak, waakzaam zijn voor de inwendige structuur en buizen binnen in de schouw, dit over de volledige lengte van de schouw.

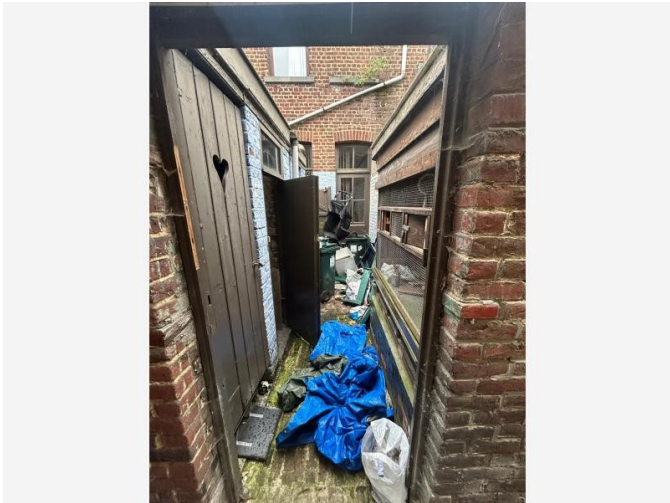
*Situeringsfoto*

**Reden:** Materiaal in opslag

**Uitleg van de asbestdeskundige:** Vanwege de grote hoeveelheid materialen en goederen in deze ruimte(s) is het niet mogelijk om een correct onderzoek uit te voeren naar asbesthoudende of asbestverdachte materialen. De opdrachtgever is door omstandigheden niet in staat om de ruimte binnen een redelijke termijn te ontruimen. Een volledig onderzoek kan pas plaatsvinden wanneer alle aangeduide ruimtes volledig leeggemaakt zijn.

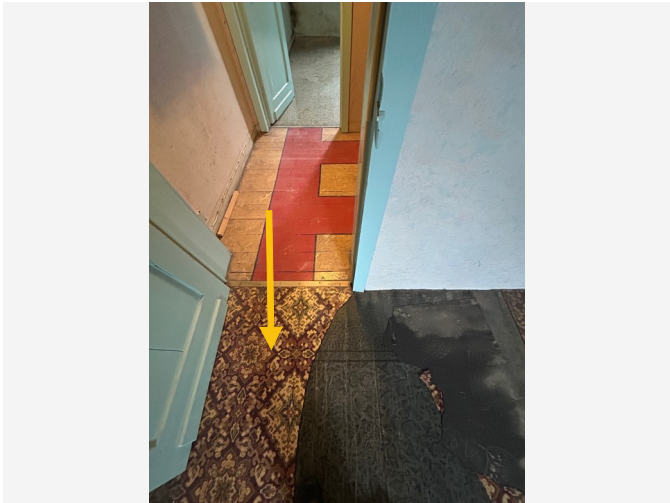
Vrije foto

Geen asbest.

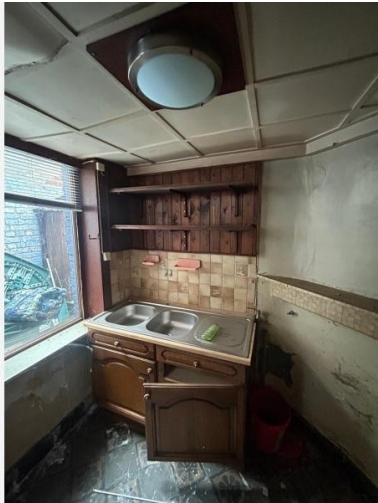
Vrije foto

Er werden verlaagde plafonds aangebracht.

De verlaagde plafonds bestaan uit volgende materialen: gipsplaten, hout en kunststof.

De deskundige kan geen uitspraak doen over onderliggende materialen .

Op de dag van de inspectie was het materiaal van de verlaagde plafonds niet definieerbaar. (hout, gipskarton, kunststof...)

De adi is opzoek gegaan naar de smeerlaag van eventuele gipskarton platen. De smeerlagen waren niet waarneembaar.

Daarbij kan een aanvullend destructief onderzoek uitsluitsel bieden .

Wees waakzaam bij afbraak.

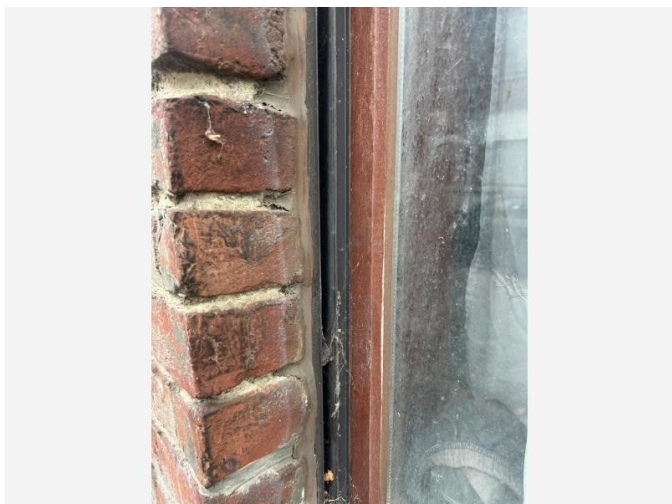
Vrije foto

Kit aanwezig tussen glas en profiel en tussen profiel en wand opening.

Kit op basis van silicone.

Geen asbest waarneembaar aan alle ramen en deuren.

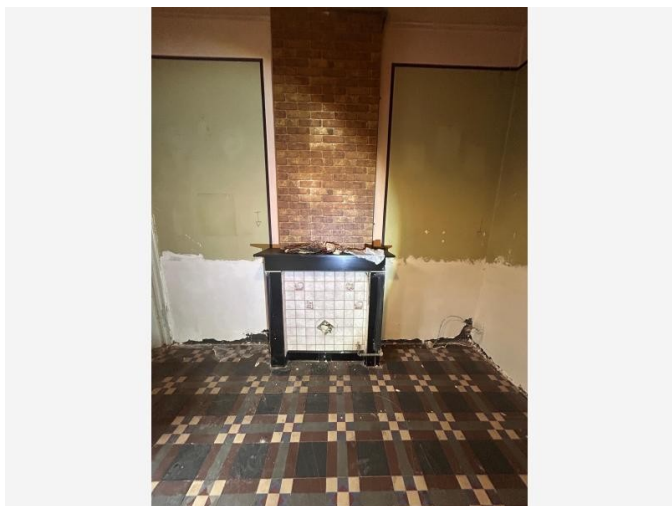
Vrije foto

Er werden gelijmde tegels aangebracht aan de muren.

De materialen zijn in goede staat en niet verweerd.

De materialen zijn niet bemonsterbaar volgens het inspectieprotocol van het niet destructief onderzoek.

De lijm is niet bereikbaar voor monsternamen omdat de materialen intact zijn (lijm afgedekt).

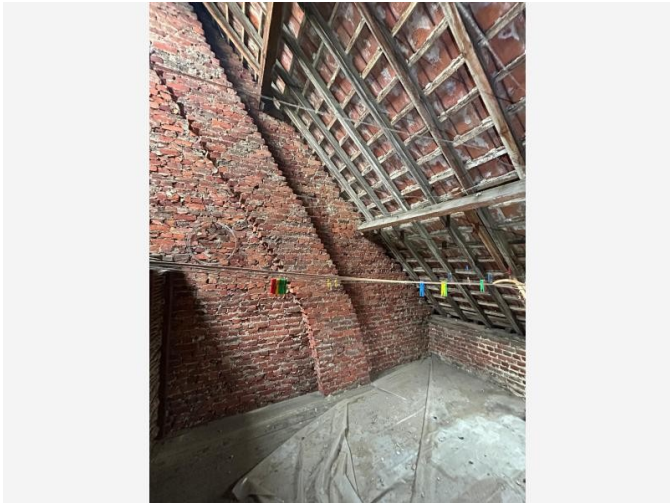
Vrije foto

Geen pleisterwerk aanwezig in volgende lokalen, ruimtes: zie aanduidingen op het plan

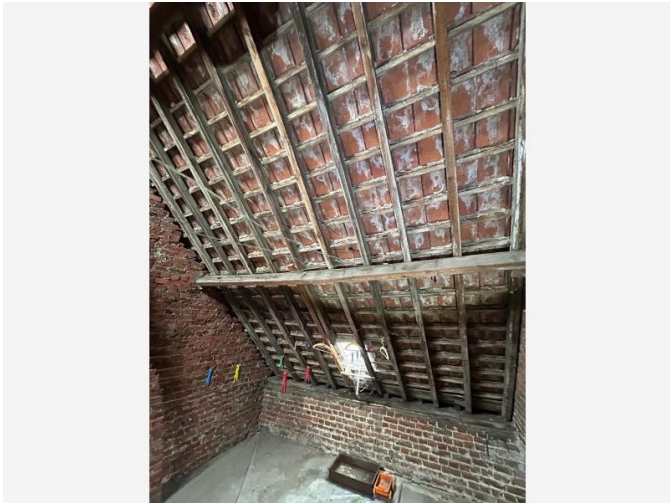
Vrije foto

Tijdens de inspectie van dit gebouw hebben we vastgesteld dat er geen onderdak aanwezig is in de dakstructuur.

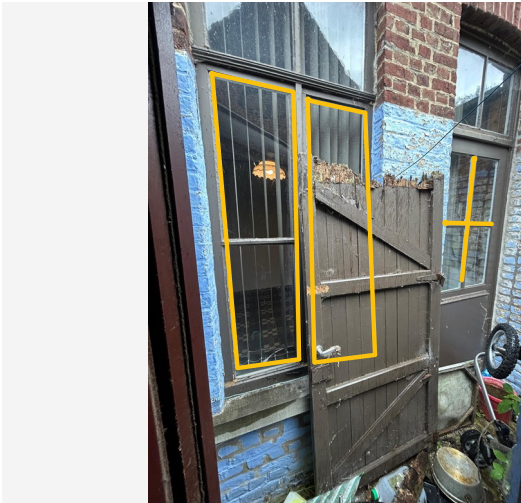
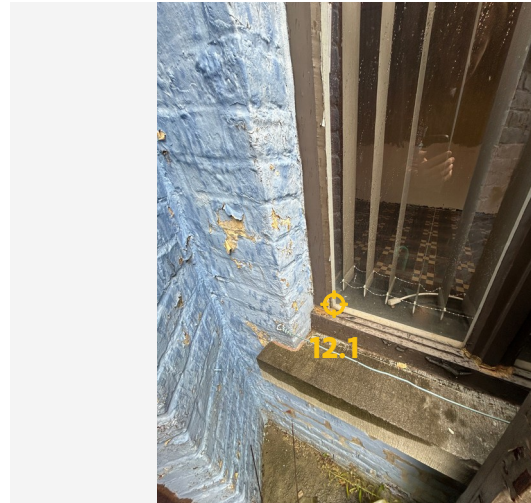
## Fiche 12: Kit aan de ramen (tussen glas en profiel)

Geen asbest

| # | Type | Referentie | Resultaat |
|---|---|---|---|
| 12.1 | Puntmonster | kit glas profiel | Geen asbest |

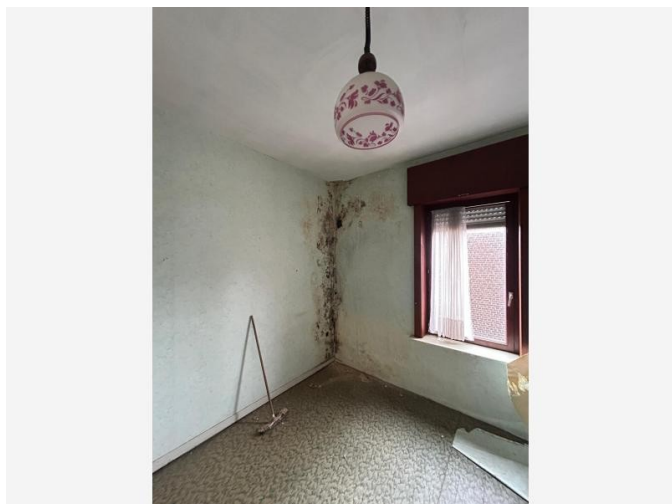
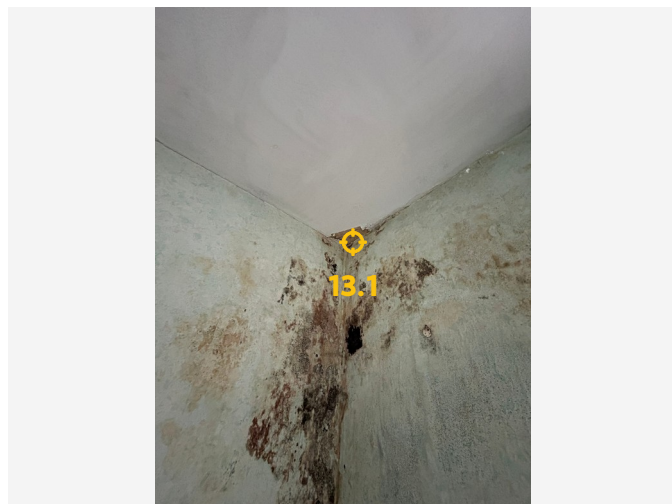
Geen asbest

| # | Type | Referentie | Resultaat |
|---|---|---|---|
| 13.1 | Mengmonster | pleisterwerk plafond | Geen asbest |

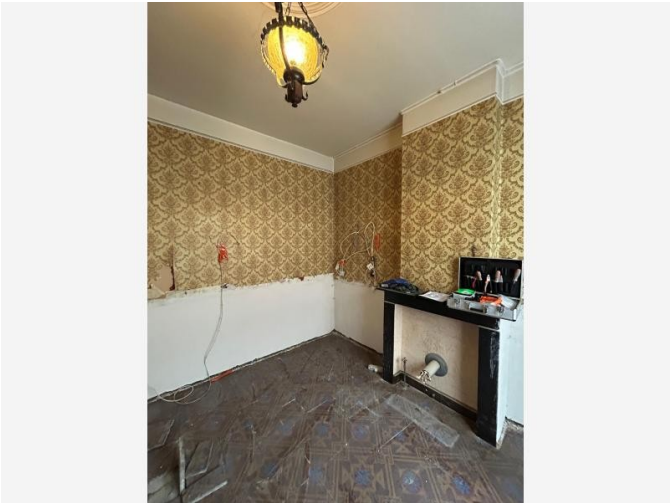
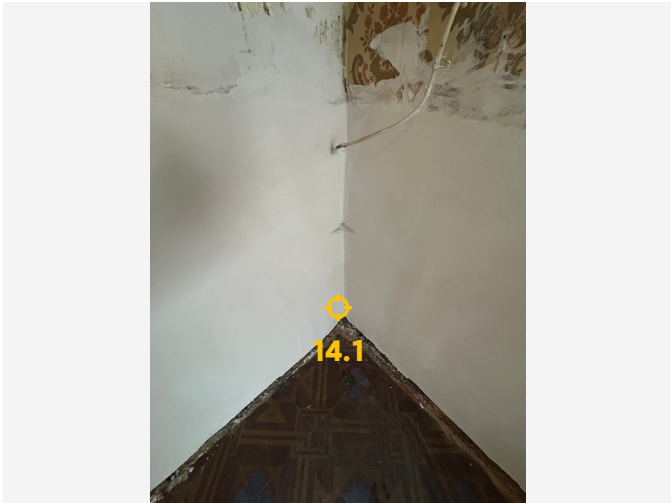
Geen asbest

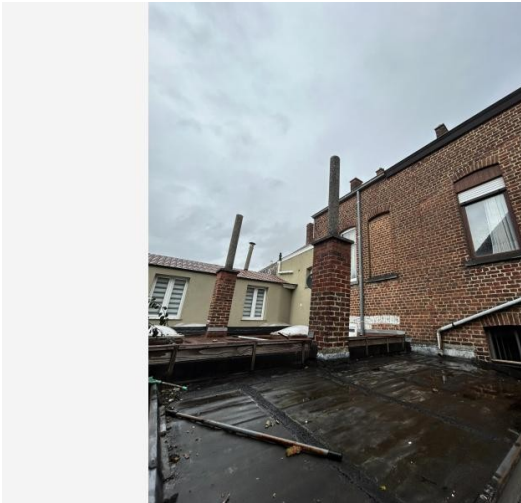
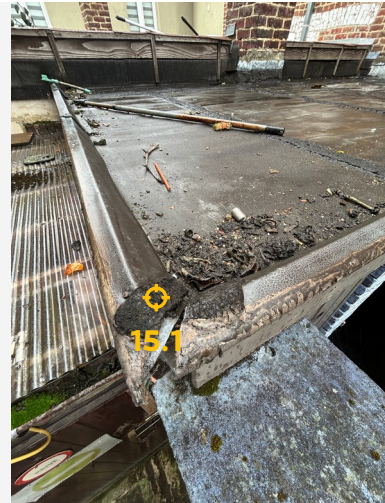
## Fiche 15: Roofing met staalafname

Geen asbest
