# Asbestinventarisatetest

Constantin Meunierstraat 53, 9600 Ronse

Attestnummer : **20260628-000093.000**

Uitgegeven op : **28.06.2026**

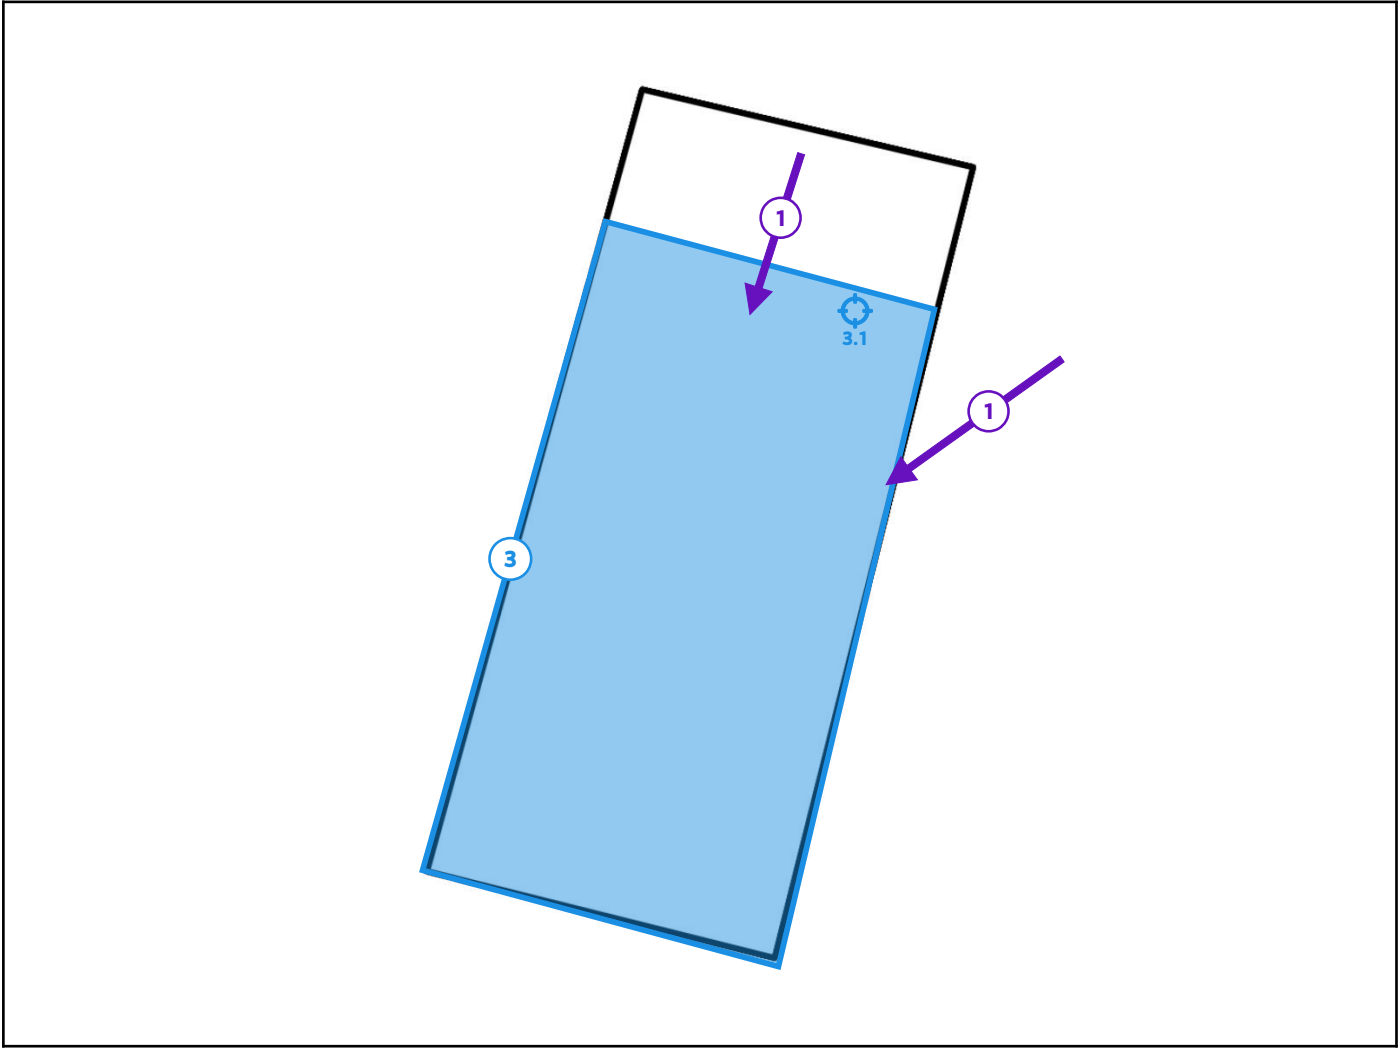
# Plan 1.9: Dak

| Beschrijving | Type | Actie |
|---|---|---|
| 1. Rookgaskanalen niet bereikbaar voor onderzoek | Beperking | - |
| 3. Dakleien | Geen asbest | - |

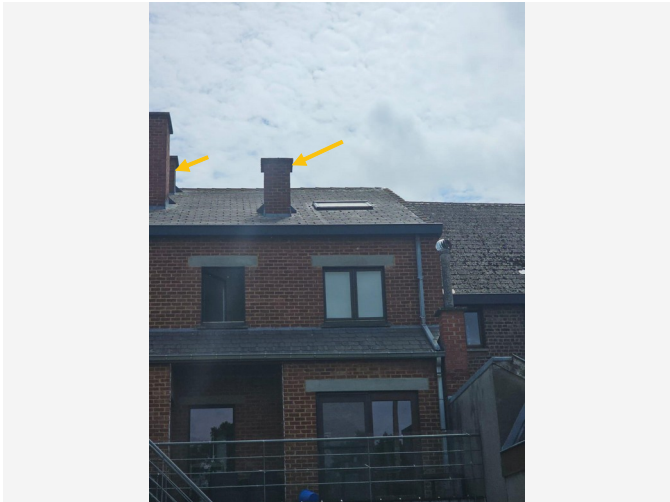
# Fiche 1: Rookgaskanalen niet bereikbaar voor onderzoek

**Reden:** Het te onderzoeken materiaal situeert zich hoger dan 3,50 m te rekenen vanaf een veilige ondergrond

**Uitleg van de asbestdeskundige:** Het te onderzoeken materiaal bevindt zich hoger dan 3.50m

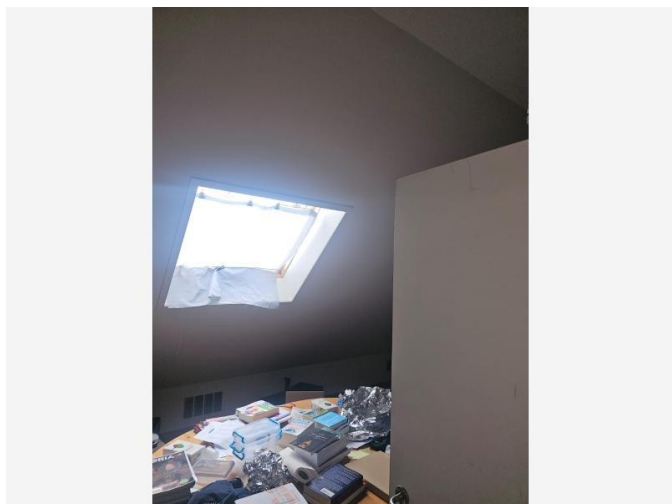
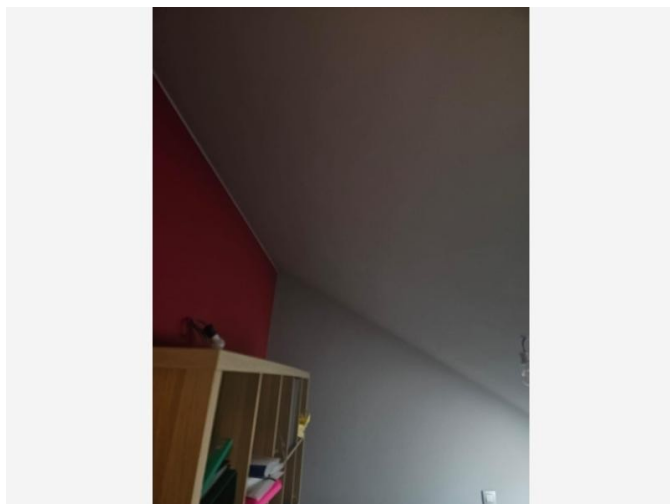
| Basis voor advies | De asbestdeskundige beoordeelt het materiaal als niet-asbestverdacht. |

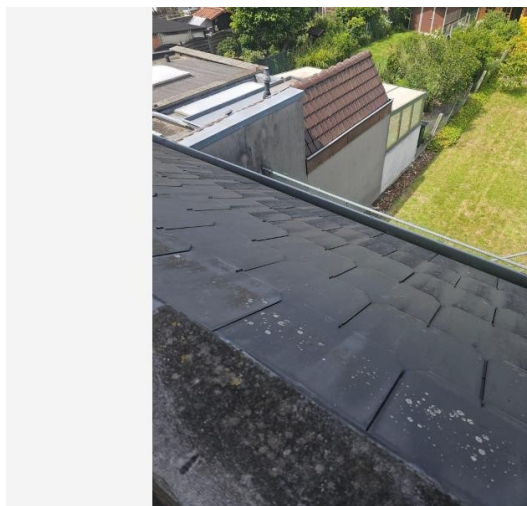
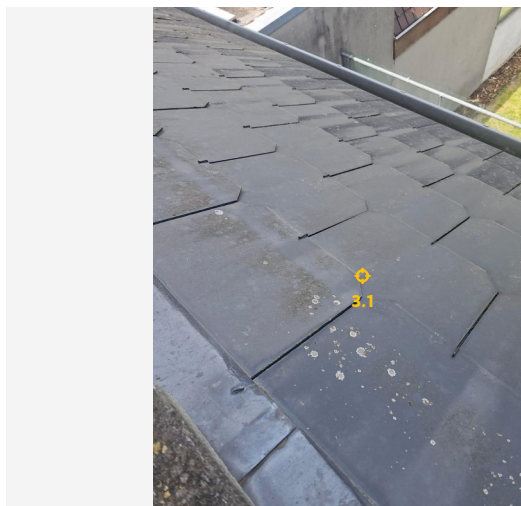
## Fiche 3: Dakleien

Geen asbest

| # | Type | Referentie | Resultaat |
|---|---|---|---|
| 3.1 | Puntmonster | MM03 | Geen asbest |

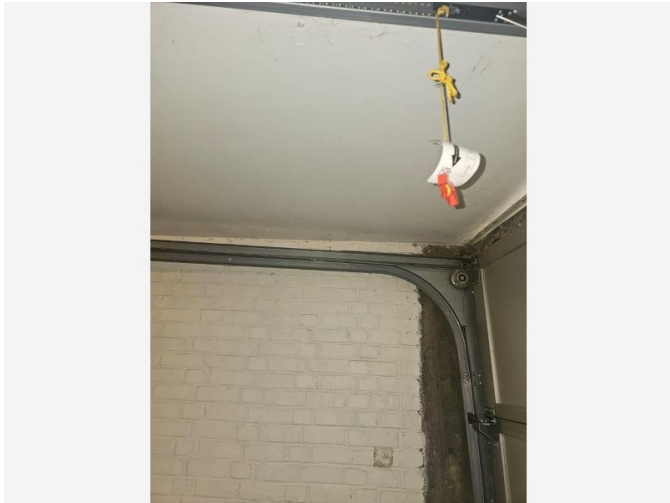
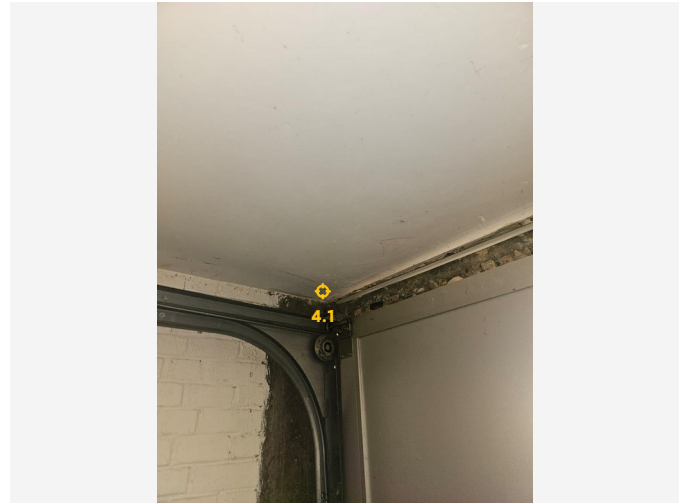
## Fiche 4: Pleisterwerk plafonds

Geen asbest

| # | Type | Referentie | Resultaat |
|---|---|---|---|
| 4.1 | Mengmonster | MM02 | Geen asbest |

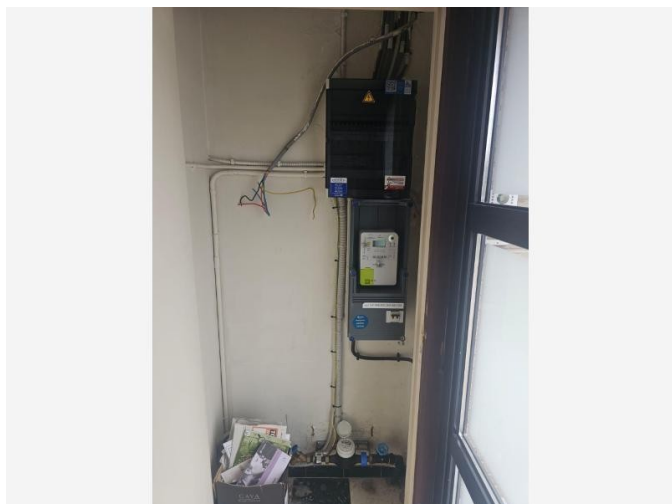
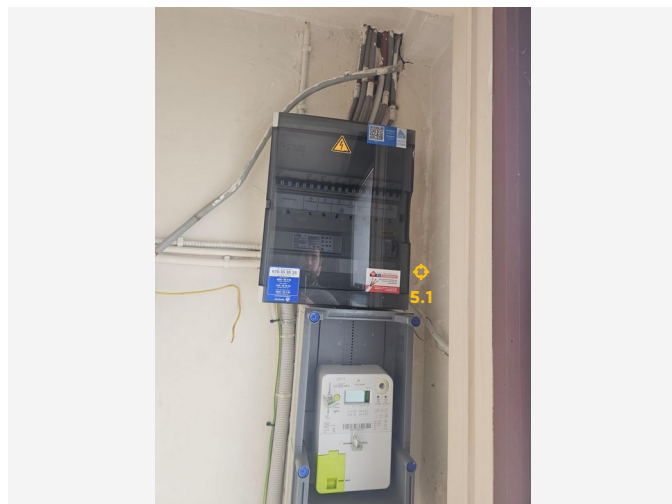
## Fiche 5: Pleisterwerk muren

Geen asbest

| # | Type | Referentie | Resultaat |
|---|---|---|---|
| 5.1 | Mengmonster | MM01 | Geen asbest |

| Opmerking | Betreft pleisterwerk op alle wanden aanwezig in de woning. |

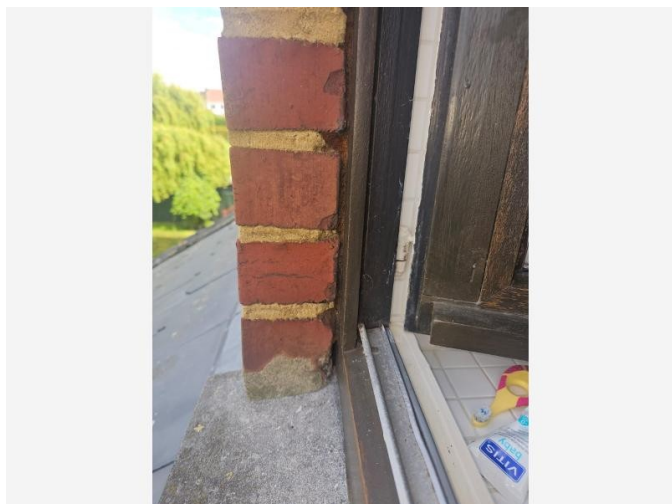
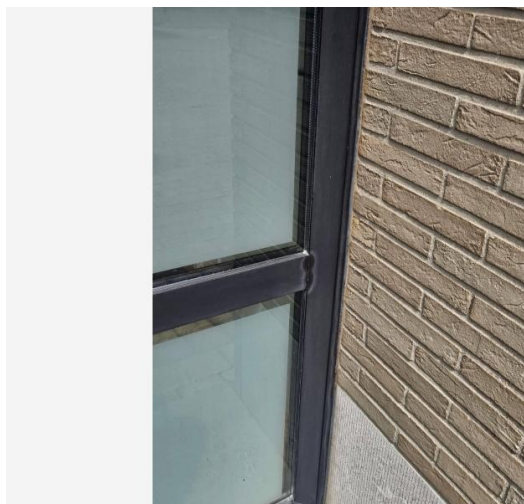
### Fiche 6: Afdichtingsmateriaal: Niet asbestverdacht

| Beschrijving | Notitie | Terug te vinden op plannen |
|---|---|---|
| Fiche 6: Afdichtingsmateriaal: Niet asbestverdacht | Betreft afdichtingskitten rondom alle ramen en deuren. | - |
