# Asbestinventarisatetest

Floréal 145, 9600 Ronse

Attestnummer : 20250824-000066.001

Uitgegeven op : 25.08.2025

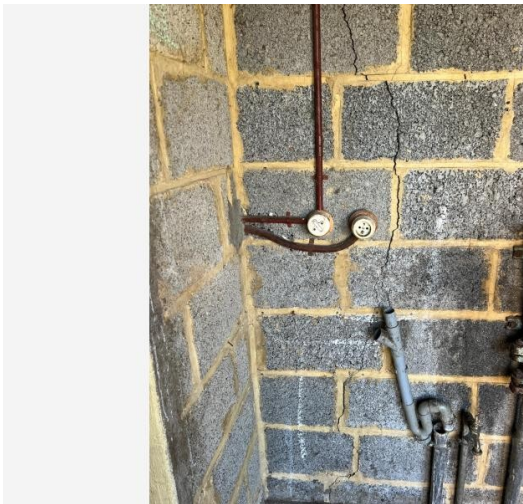
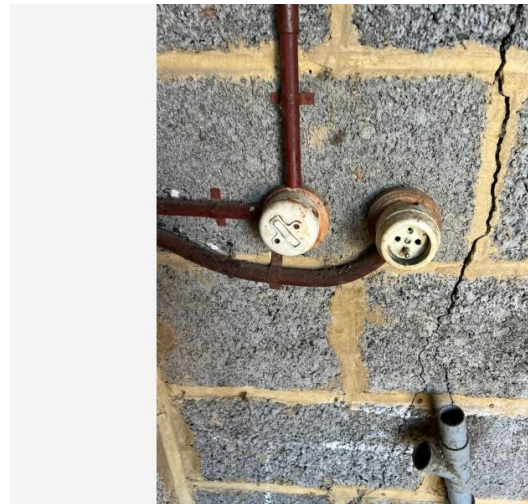
Het asbestmateriaal valt onder de mijlpaal van 2040.

| Eindbeoordeling materiaalarisico | Laag materiaalarisico en/of verlaagde kans op vezelvrijgave |

| Asbestsoort (vezeltype) | Crocidoliet aanwezig |
| Toestand van het materiaal | Onbeschadigd, niet verweerd |

| Beschrijving | Bakeliet schakelaars/stopcontacten |

- Zorg voor een veilig beheer. Vermijd het beschadigen van het asbestmateriaal. Controleer de toestand jaarlijks op wijzigingen.
- Voer bijkomende staalname(s) uit.

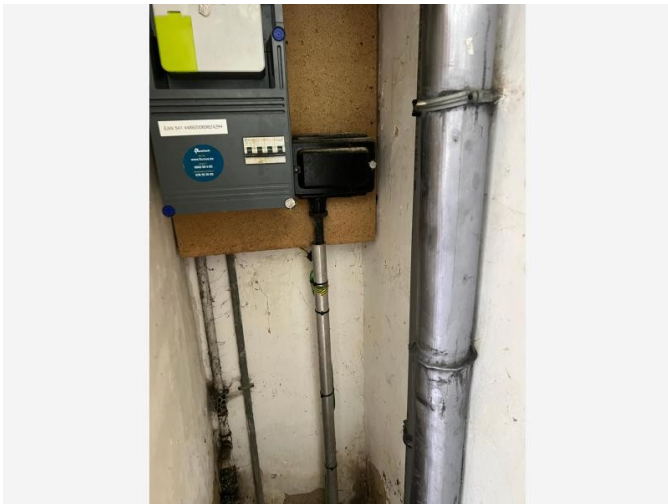
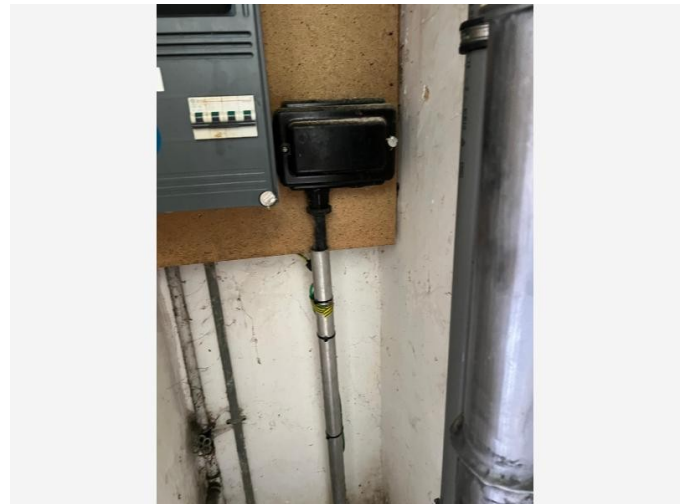
Het asbestmateriaal valt onder de mijlpaal van 2040.

| Eindbeoordeling materiaalarisico | Laag materiaalarisico en/of verlaagde kans op vezelvrijgave |

| Asbestsoort (vezeltype) | Crocidoliet aanwezig |
| Toestand van het materiaal | Onbeschadigd, niet verweerd |

| Beschrijving | Bakeliet schakelkast |

- Zorg voor een veilig beheer. Vermijd het beschadigen van het asbestmateriaal. Controleer de toestand jaarlijks op wijzigingen.
- Voer bijkomende staalname(s) uit.

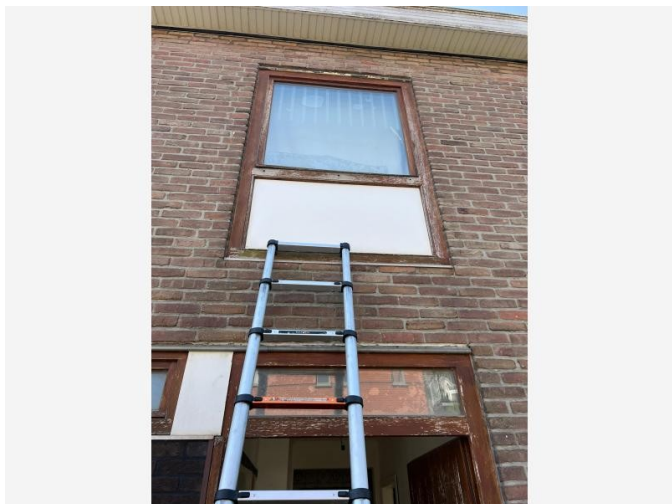
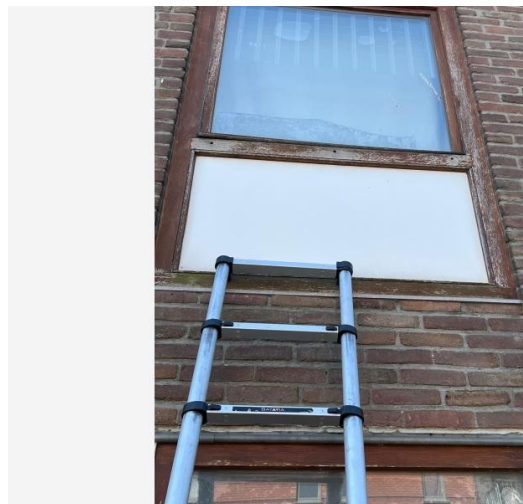
Het asbestmateriaal valt onder de mijlpaal van 2040.

| Eindbeoordeling materiaalarisico | Laag materiaalarisico en/of verlaagde kans op vezelvrijgave |

| Asbestsoort (vezeltype) | Crocidoliet aanwezig |
| Toestand van het materiaal | Licht beschadigd, licht verweerd. Intact calciumsilicaatmateriaal of categorie III 'gebondenheid' |

| Beschrijving | Glasal paneel |

- Zorg voor een veilig beheer. Vermijd het beschadigen van het asbestmateriaal. Controleer de toestand jaarlijks op wijzigingen.
- Voer bijkomende staalname(s) uit.

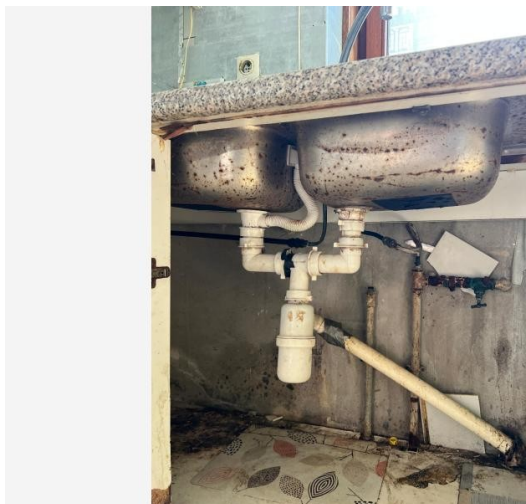
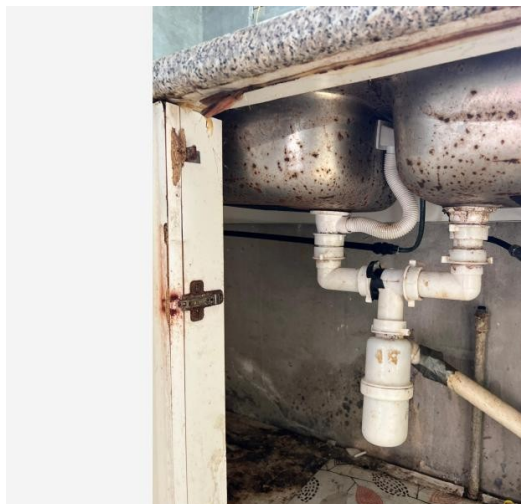
Het asbestmateriaal valt onder de mijlpaal van 2040.

| Eindbeoordeling materiaalarisico | Laag materiaalarisico en/of verlaagde kans op vezelvrijgave |

| Asbestsoort (vezeltype) | Alleen chrysotiel |

- Zorg voor een veilig beheer. Vermijd het beschadigen van het asbestmateriaal. Controleer de toestand jaarlijks op wijzigingen.
- Voer bijkomende staalname(s) uit.

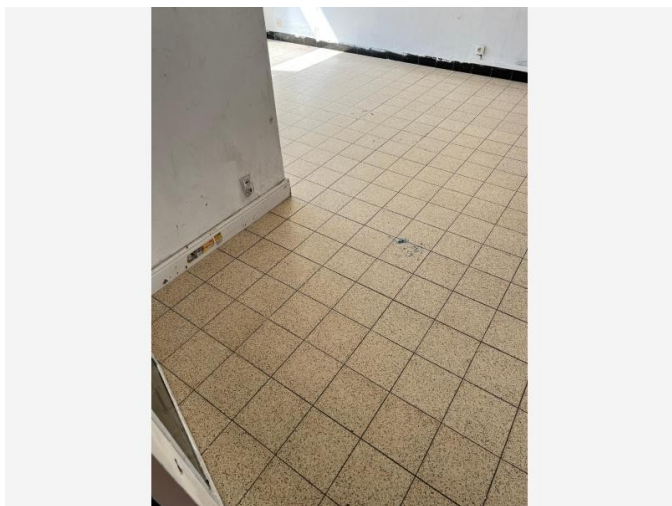
Vrije foto

| Identificatiemethode | Redelijk vermoeden |

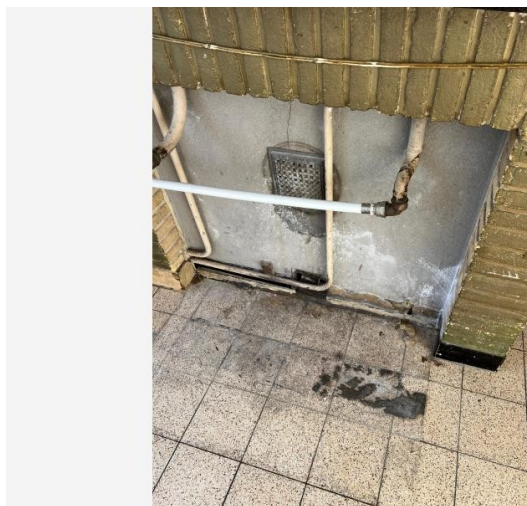
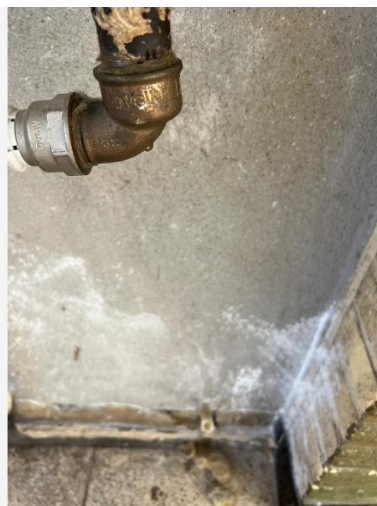
## Fiche 9: Cementen smeerlaag

Geen asbest

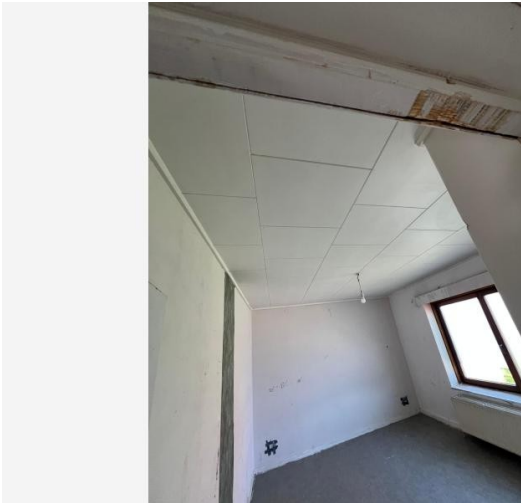
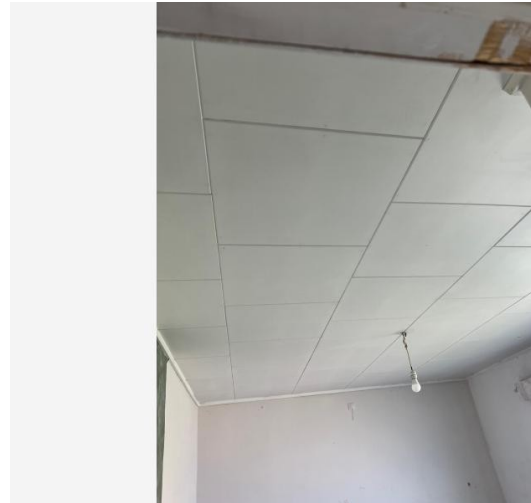
## Fiche 10: Plafondtegels

Geen asbest

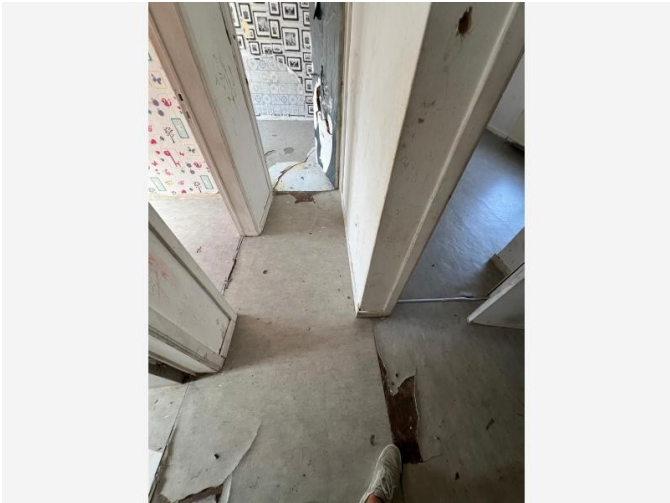
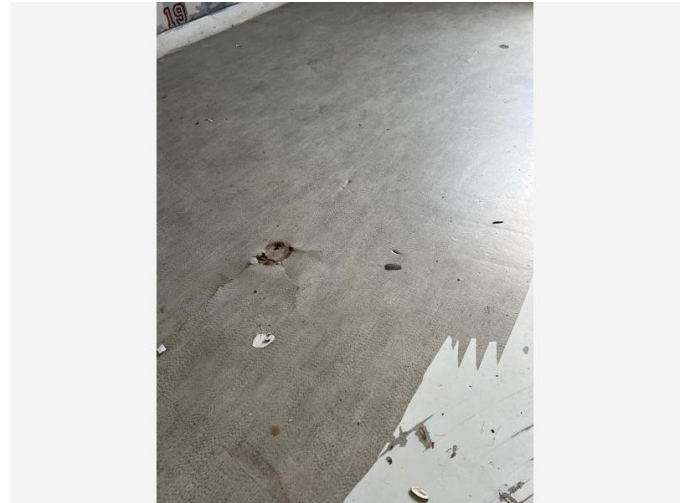
## Fiche 11: Vinyl

Geen asbest

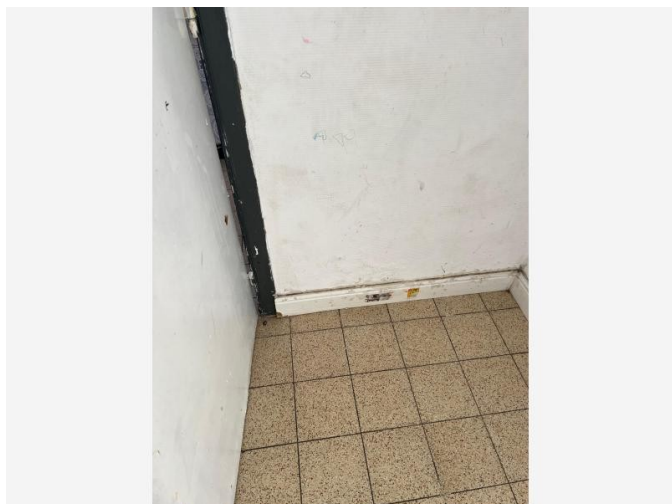
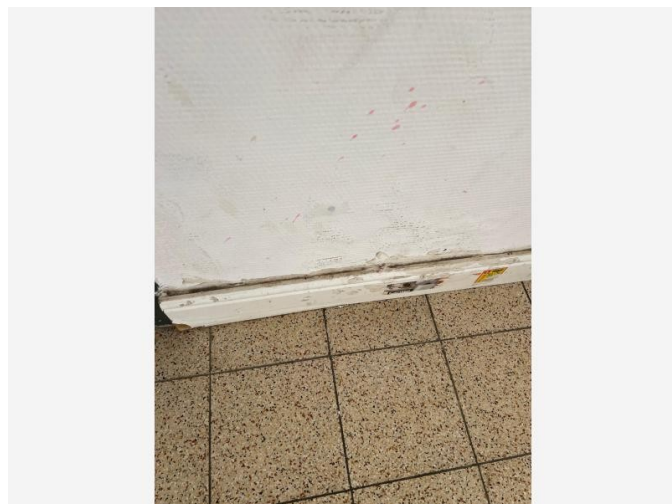
## Fiche 12: Pleisterwerk wanden

Geen asbest

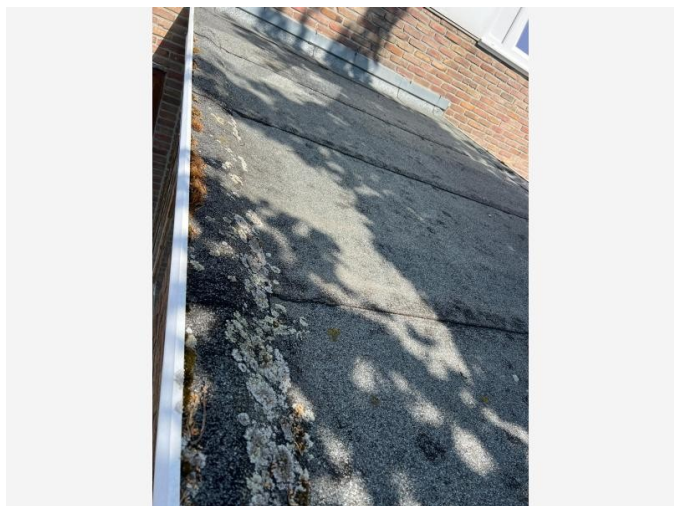
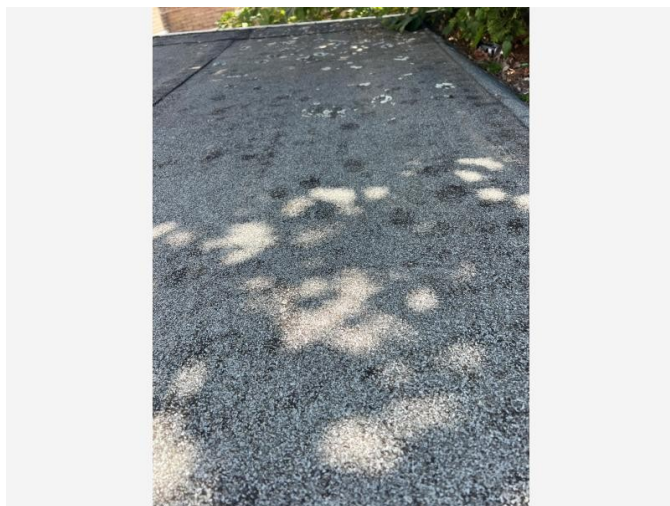
## Fiche 13: Roofing

Geen asbest

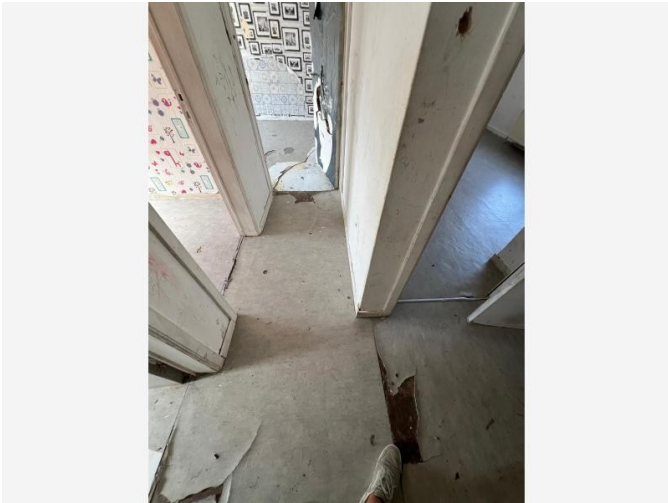
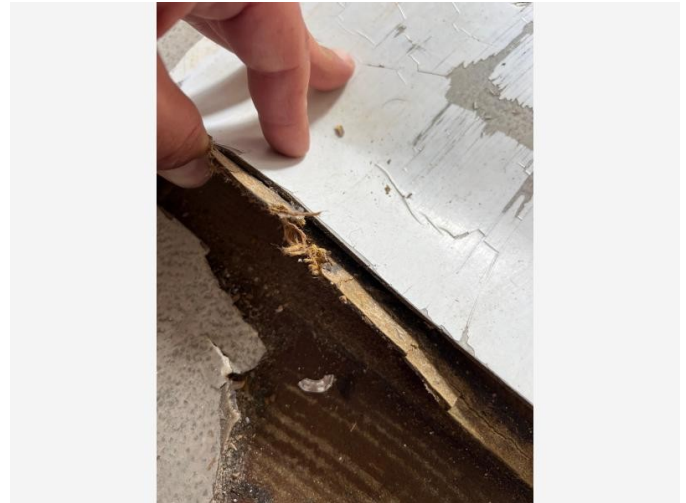
## Fiche 14: Vinyl onder vinyl

Geen asbest

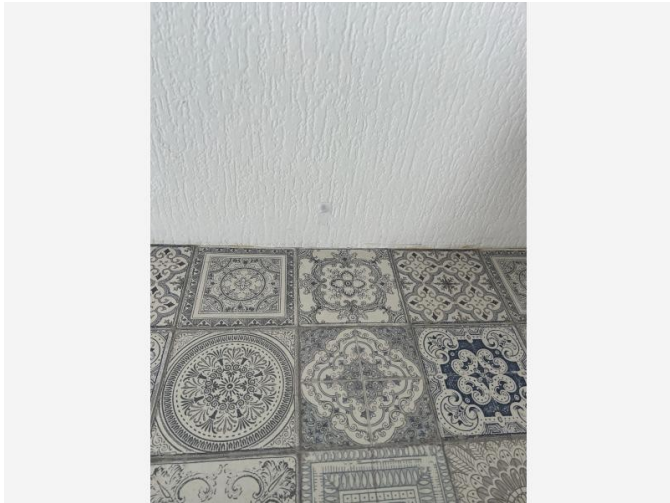
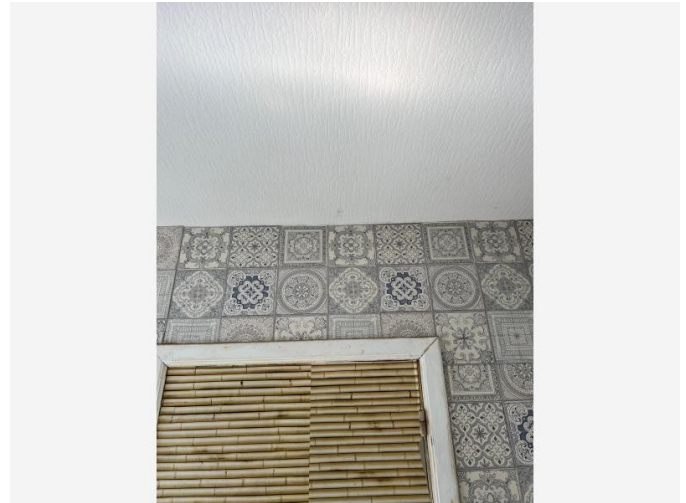
## Fiche 15: Pleisterwerk plafonds

Geen asbest
