# Asbestinventarisatetest

Franklin Rooseveltplein 11/0101, 9600 Ronse

Attestnummer : 20230711-000037.000

Uitgegeven op : 11.07.2023

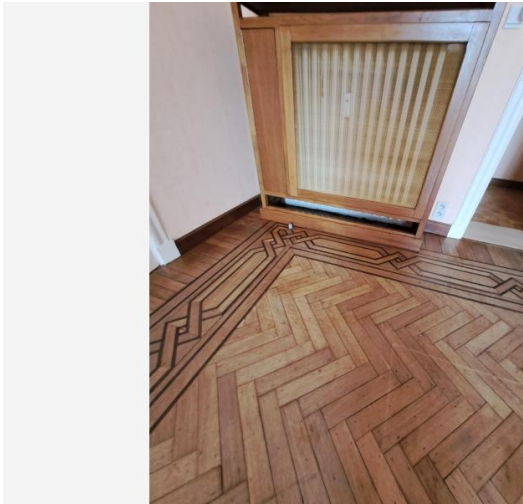
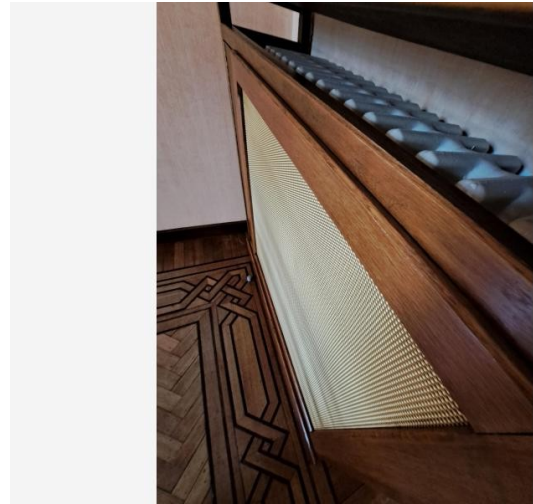
Overzichtsfoto

Detailfoto

Het asbestmateriaal valt onder de mijlpaal van 2034.

| Eindbeoordeling materiaalrisico | Zeer laag materiaalrisico en/of zeer lage kans op vezelvrijgave |

| Gebondenheid | Categorie 2: niet-hechtgebonden met matrix |
| Asbestsoort (vezeltype) | Alleen chrysotiel |
| Asbestconcentratie | Hoog ( $\geq 50\%$ ) |
| Afschermingsgraad van het gehele materiaal | Stootvaste afscherming of omkasting |
| Toestand van het materiaal | Onbeschadigd, niet verweerd |

| Beschrijving | gietijzeren radiatoren |
| Asbestmateriaal | Pakking, dichting |

| <b>Opmerking</b> | De gietijzeren radiatoren zijn algemeen aanwezig en bijgevolg niet allen aangeduid op het plan. |

Verwijderen

- Zorg voor een veilig beheer. Vermijd het beschadigen van het asbestmateriaal. Controleer de toestand jaarlijks op wijzigingen.

- Eenvoudige handelingen: mag via doe-het-zelf of door werknemer(s) met opleidingsattest eenvoudige handelingen  
Deze toepassing kan met eenvoudige handelingen verwijderd worden door een doe-het-zelver en afgevoerd worden naar een erkend asbestverwerker. U dient het te verpakken in een dubbele plastic zak, een asbestzak of aangepaste asbestfolie. Zo vermijdt u stofvorming en breuken tijdens het transport. Bij het verwijderen moet steeds rekening worden gehouden met alle milieu- en veiligheidsvoorschriften.

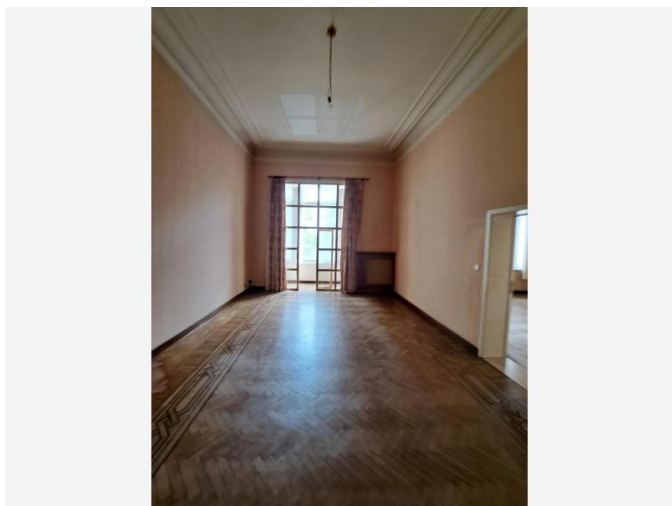
Situeringsfoto

**Reden:** Het te onderzoeken materiaal situeert zich hoger dan 3,50 m te rekenen vanaf een veilige ondergrond

**Uitleg van de asbestdeskundige:** Het plafond van de slaapkamer en de woonkamer situeert zich hoger dan 3,5m en valt bijgevolg niet te inspecteren op een veilige manier.

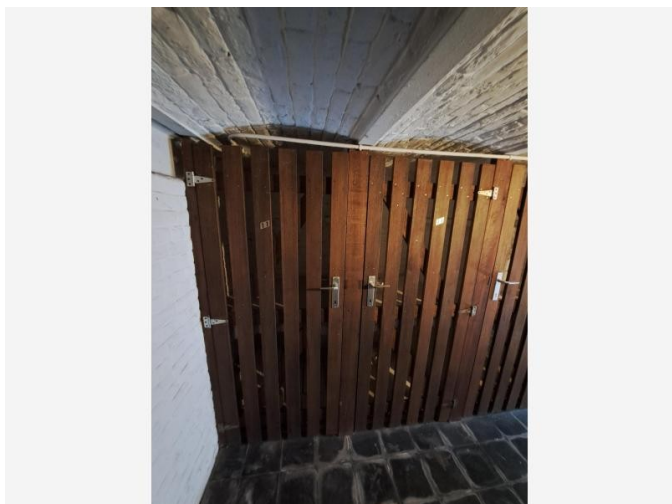
De 2 bergruimtes in de kelder zijn niet bezet met asbestverdachte materialen.

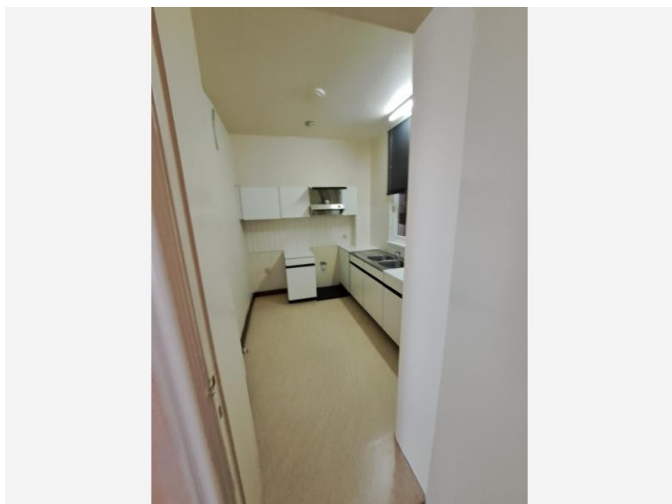
Het vloerzeil in de keuken en badkamer is niet-asbestverdacht.

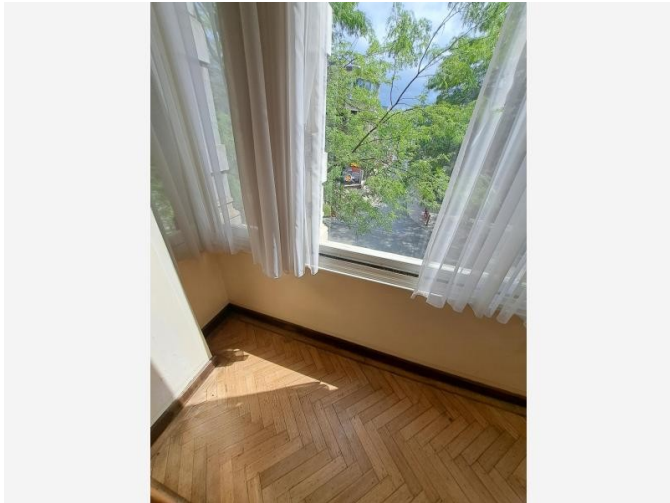
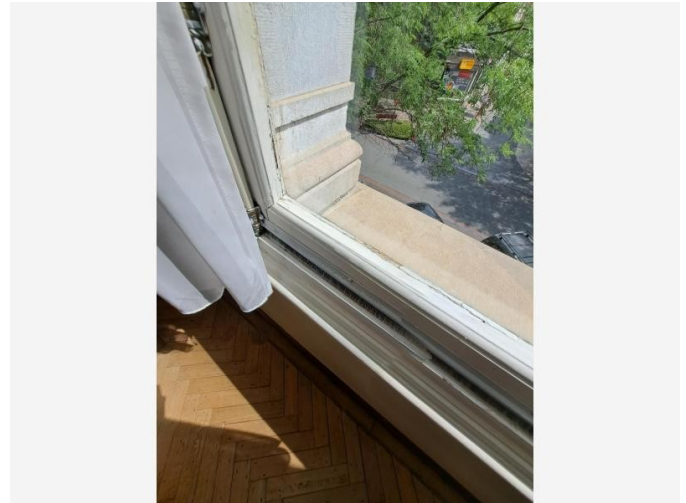
### Conclusie

Geen asbest

| # | Type | Referentie | Resultaat |
|---|---|---|---|
| 6.1 | Puntmonster | ID 2 | Geen asbest |

| Beschrijving | mastiek glas/schrijnwerk |

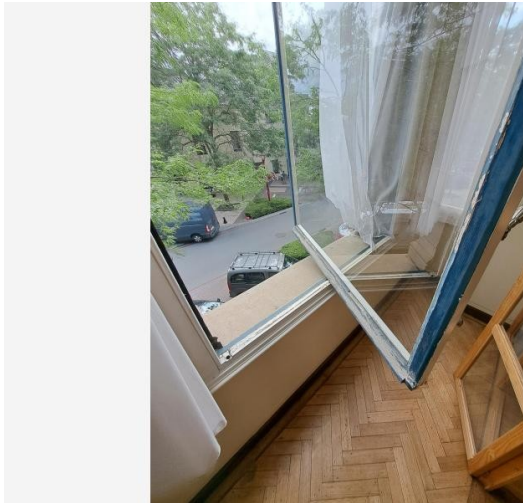
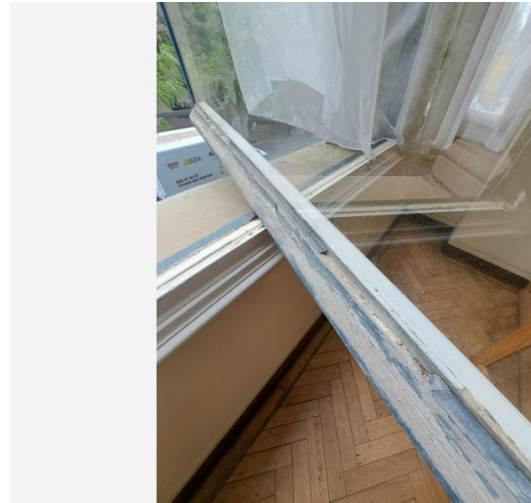
## Conclusie

Geen asbest

| # | Type | Referentie | Resultaat |
|---|---|---|---|
| 7.1 | Puntmonster | ID 3 | Geen asbest |

| Beschrijving | mastiek glas/schrijnwerk |

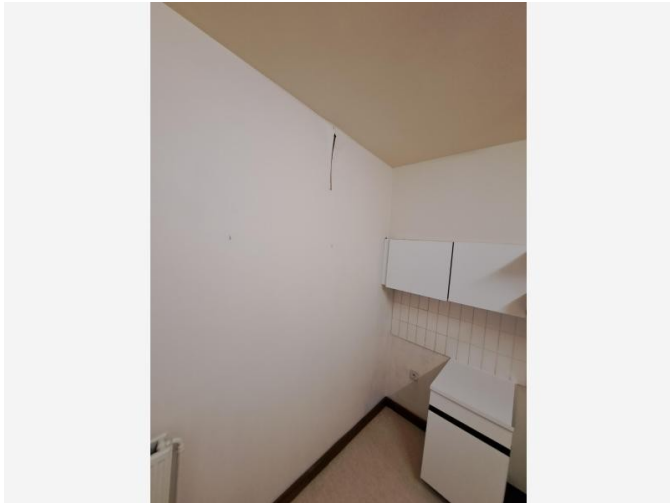
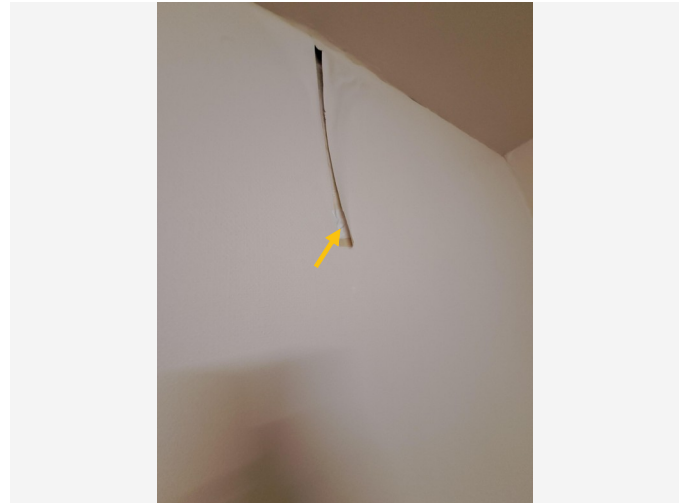
## Fiche 8: pleisterwerk muur

### Conclusie

Geen asbest

| # | Type | Referentie | Resultaat |
|---|---|---|---|
| 8.1 | Mengmonster | ID 1 | Geen asbest |

| Beschrijving | pleisterwerk muur |
