# Asbestinventarisatetest

Franklin Rooseveltplein 11/0102, 9600 Ronse

Attestnummer : 20230711-000078.000

Uitgegeven op : 11.07.2023

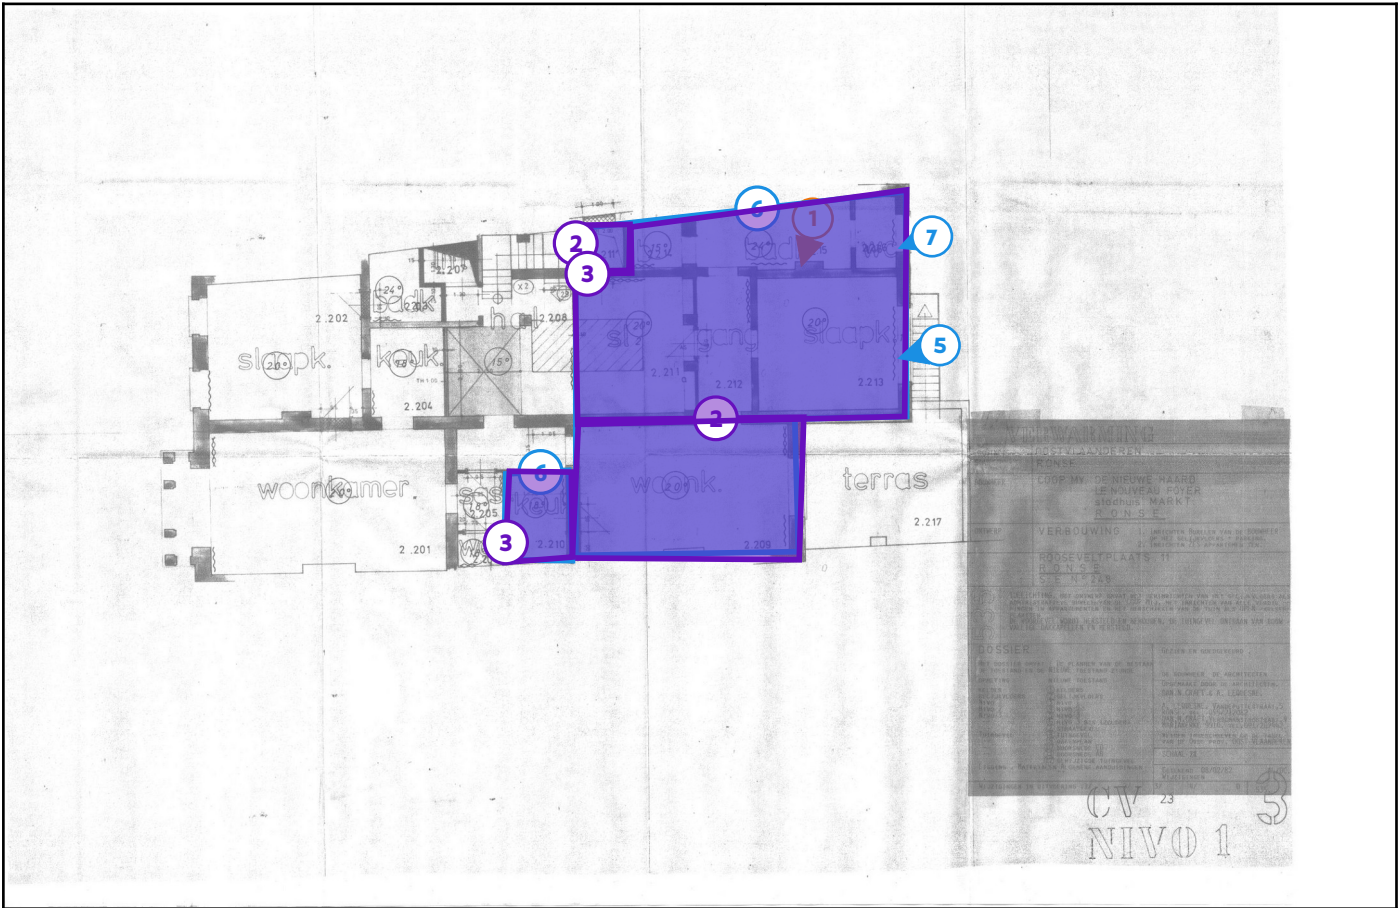
# Plan 1.2: 1e verdieping app nr 11/102

| Beschrijving | Type | Actie |
|---|---|---|
| 1. gietijzeren radiatoren | Asbestmateriaal | Verwijderen |
| 2. plafond | Beperking | - |
| 3. plafond | Advies | - |

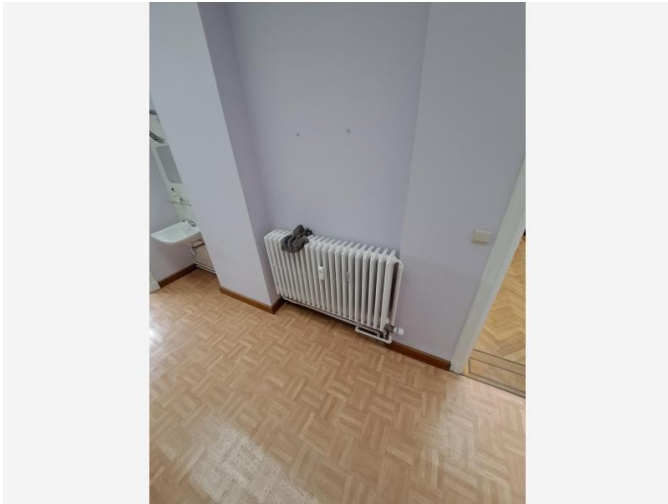
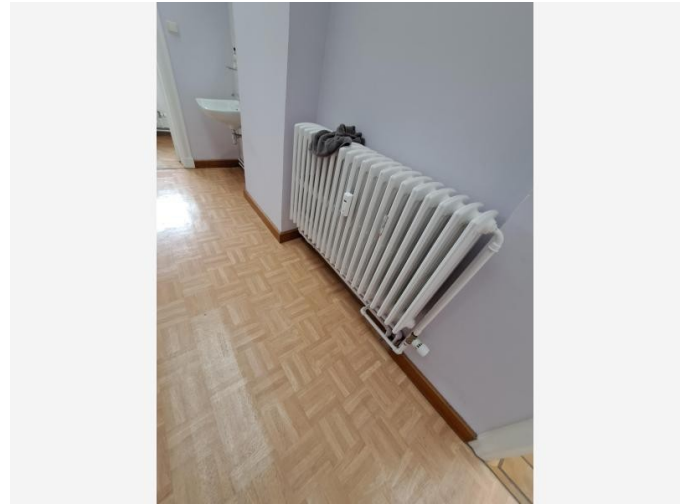
Het asbestmateriaal valt onder de mijlpaal van 2034.

| Eindbeoordeling materiaalarisico | Zeer laag materiaalarisico en/of zeer lage kans op vezelvrijgave |

| Toestand van het materiaal | Licht beschadigd, licht verweerd. Intact materiaal type Pical – asbestboard of categorie III 'gebondenheid' |

| Beschrijving | gietijzeren radiatoren |
| Asbestmateriaal | Pakking, dichting |

| <b>Opmerking</b> | De gietijzeren radiatoren zijn algemeen aanwezig en bijgevolg niet overal aangeduid op het plan. |

Verwijderen

- Zorg voor een veilig beheer. Vermijd het beschadigen van het asbestmateriaal. Controleer de toestand jaarlijks op wijzigingen.

- Eenvoudige handelingen: mag via doe-het-zelf of door werknemer(s) met opleidingsattest eenvoudige handelingen  
Deze toepassing kan met eenvoudige handelingen verwijderd worden door een doe-het-zelf of een professional die beschikt over het opleidingsattest 'Asbestverwijdering eenvoudige handelingen'. Bij het verwijderen moet steeds rekening worden gehouden met alle milieu- en veiligheidsvoorschriften.

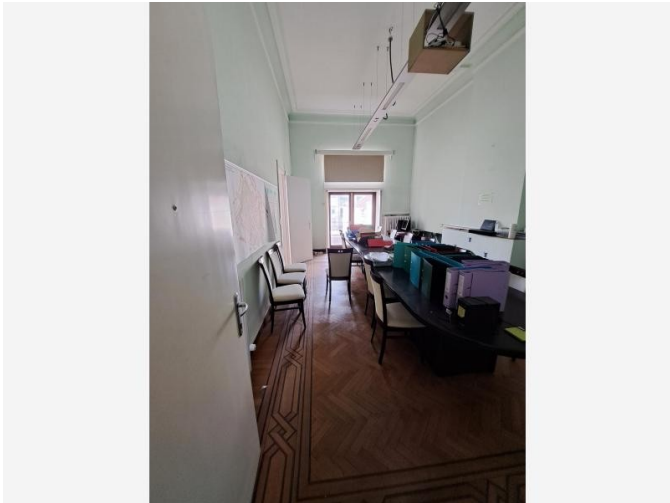
Situeringsfoto

**Reden:** Het te onderzoeken materiaal situeert zich hoger dan 3,50 m te rekenen vanaf een veilige ondergrond

**Uitleg van de asbestdeskundige:** Het plafond situeert zich hoger dan 3,5m en valt bijgevolg niet te inspecteren op een veilige manier.

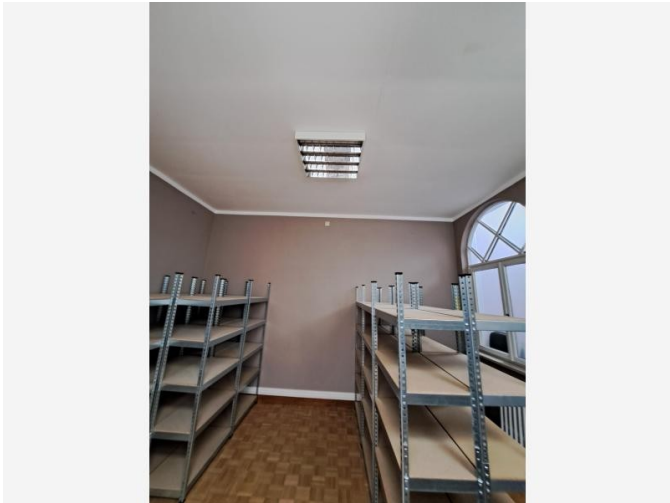
De verlaagde plafonds bestaan uit gipskartonplaten en zijn bijgevolg niet-asbestverdacht.

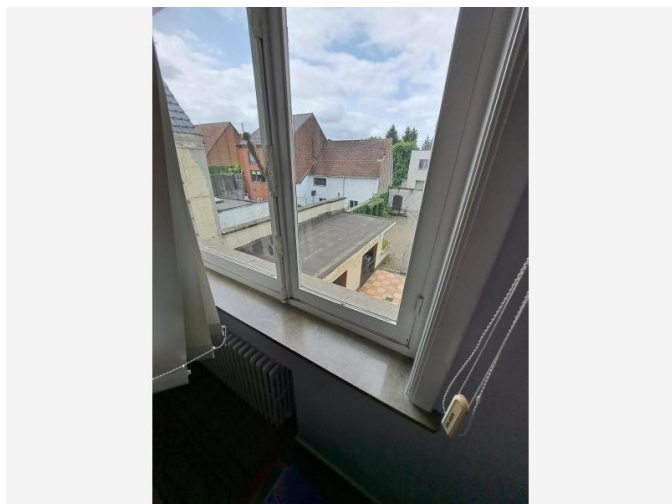
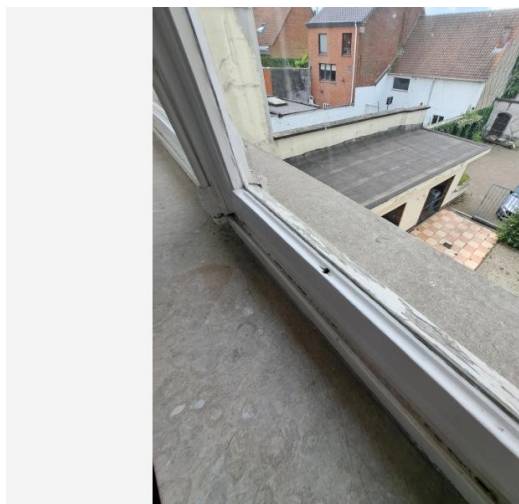
Geen asbest

| Beschrijving | mastiek glas/schrijnwerk |
| Opmerking | Gezien de verschillende appartementen allen gelijktijdig zijn gebouwd, mogen wij volgens het inspectieprotocol overgaan tot het extrapoleren van gegevens. Wij verwijzen hiervoor naar het referentiestaal ID 2 dat genomen is in appartement nr 101. |

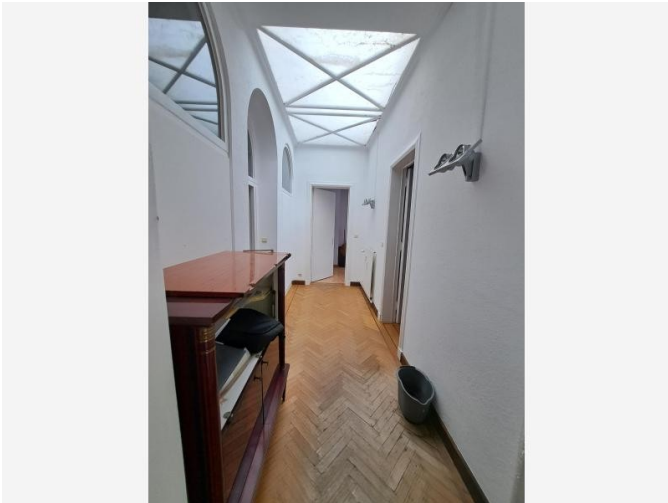
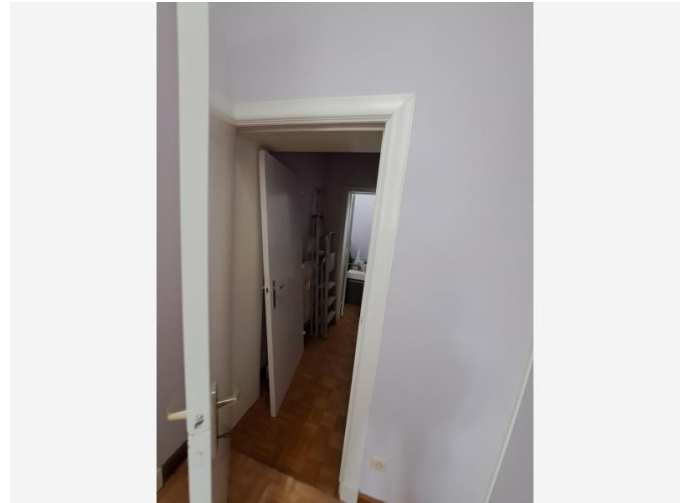
Geen asbest

| Beschrijving | pleisterwerk muur |
| Opmerking | Gezien de verschillende appartementen allen gelijktijdig zijn gebouwd, mogen wij volgens het inspectieprotocol overgaan tot het extrapoleren van gegevens. Wij verwijzen hiervoor naar het referentiestaal ID 1 dat genomen is in appartement nr 101. |

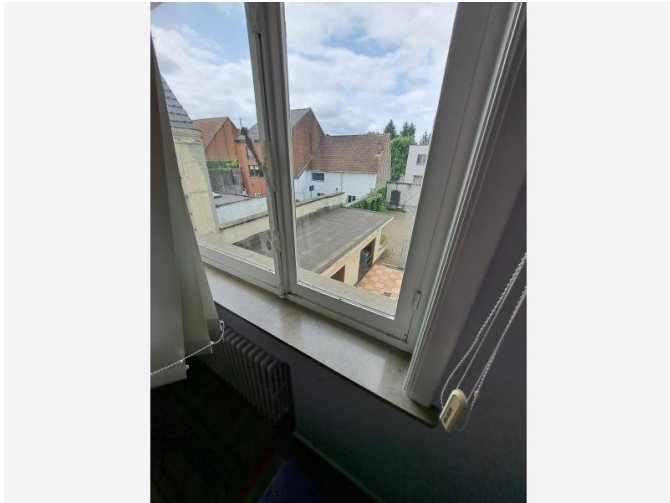
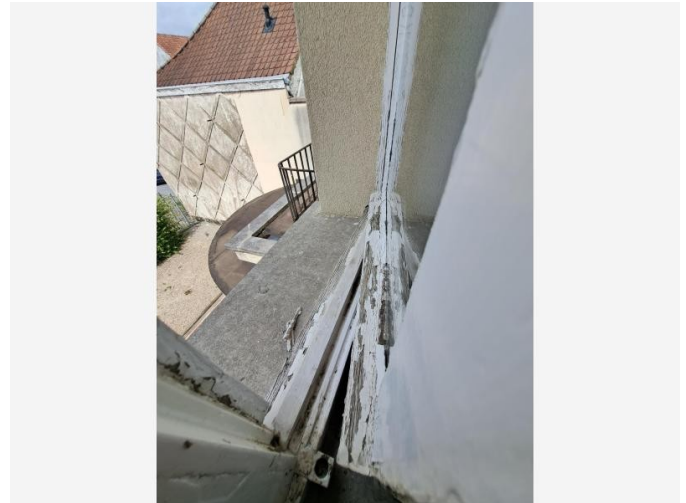
Geen asbest

| Beschrijving | mastiek glas/schrijnwerk |
| Opmerking | Gezien de verschillende appartementen allen gelijktijdig zijn gebouwd, mogen wij volgens het inspectieprotocol overgaan tot het extrapoleren van gegevens. Wij verwijzen hiervoor naar het referentiestaal ID 3 dat genomen is in appartement nr 101. |
