# Asbestinventarisatetest

Franklin Rooseveltplein 11/0201, 9600 Ronse

Attestnummer : 20230711-000262.000

Uitgegeven op : 11.07.2023

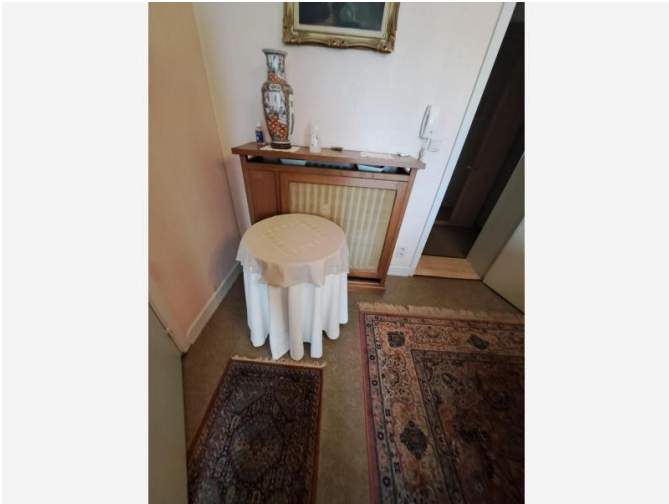
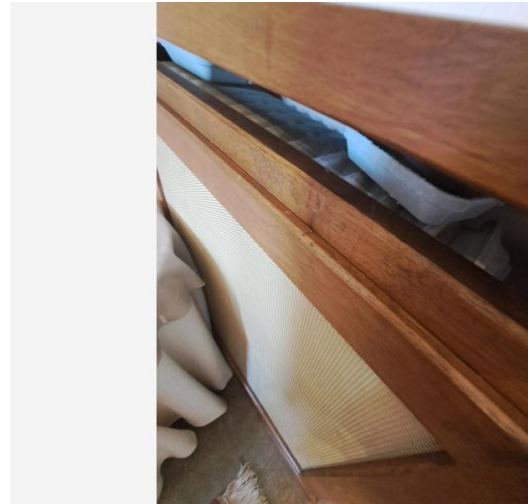
Het asbestmateriaal valt onder de mijlpaal van 2034.

Verwijderen

| Eindbeoordeling materiaalarisico | Zeer laag materiaalarisico en/of zeer lage kans op vezelvrijgave |

| Gebondenheid | Categorie 2: niet-hechtgebonden met matrix |
| Asbestsoort (vezeltype) | Alleen chrysotiel |
| Asbestconcentratie | Hoog ( $\geq 50\%$ ) |
| Toestand van het materiaal | Licht beschadigd, licht verweerd. Intact materiaal type Pical – asbestboard of categorie III 'gebondenheid' |

| Beschrijving | gietijzeren radiatoren |
| Asbestmateriaal | Pakking, dichting |

| <b>Opmerking</b> | De gietijzeren radiatoren zijn algemeen aanwezig en bijgevolg niet overal aangeduid op het plan. |

- Zorg voor een veilig beheer. Vermijd het beschadigen van het asbestmateriaal. Controleer de toestand jaarlijks op wijzigingen.

- Eenvoudige handelingen: mag via doe-het-zelf of door werknemer(s) met opleidingsattest eenvoudige handelingen  
Deze toepassing kan met eenvoudige handelingen verwijderd worden door een doe-het-zelfer of een professional die beschikt over het opleidingsattest 'Asbestverwijdering eenvoudige handelingen'. Bij het verwijderen moet steeds rekening worden gehouden met alle milieu- en veiligheidsvoorschriften.

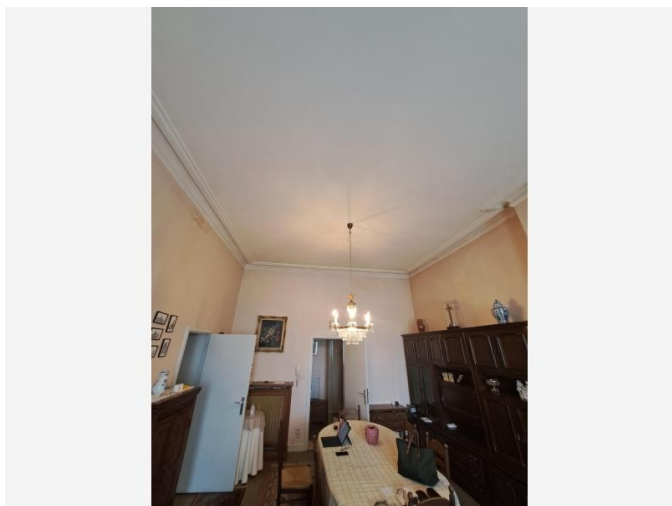
*Situeringsfoto*

**Reden:** Het te onderzoeken materiaal situeert zich hoger dan 3,50 m te rekenen vanaf een veilige ondergrond

**Uitleg van de asbestdeskundige:** Het plafond bevindt zich hoger dan 3,5m en valt bijgevolg niet te inspecteren op een veilige manier.

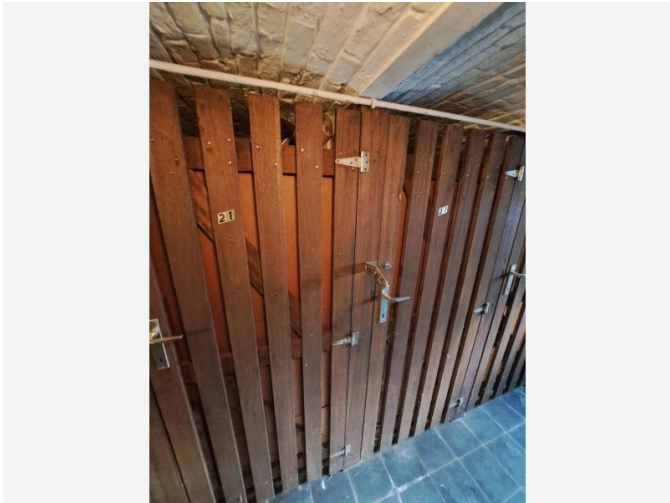
De 2 bergingen zijn niet bezet met asbestverdachte materialen.

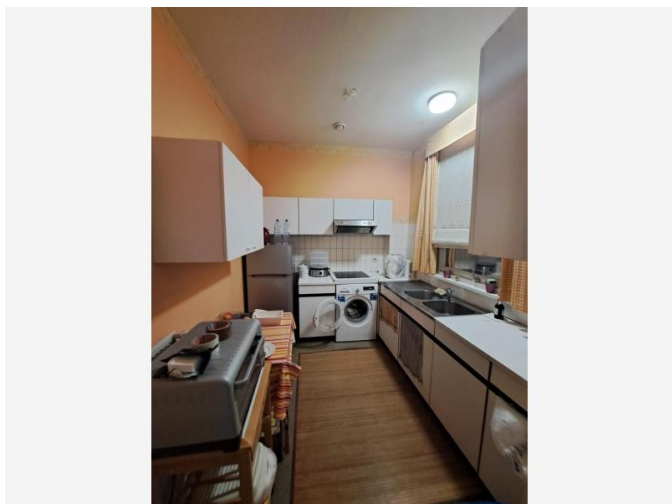
De verlaagde plafonds bestaan uit gipskartonplaten en zijn bijgevolg niet-asbestverdacht.

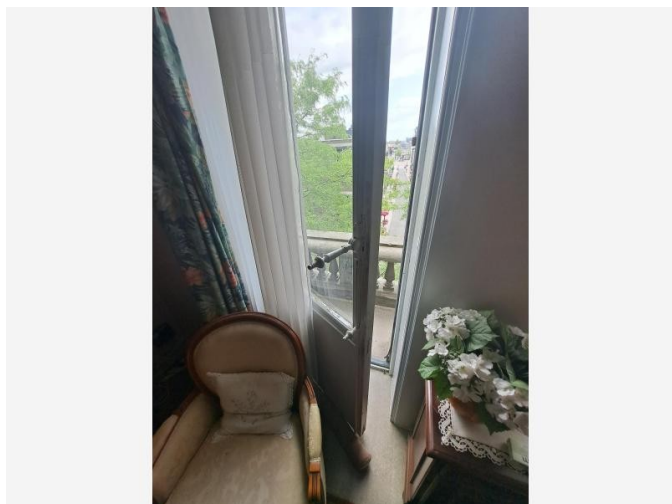
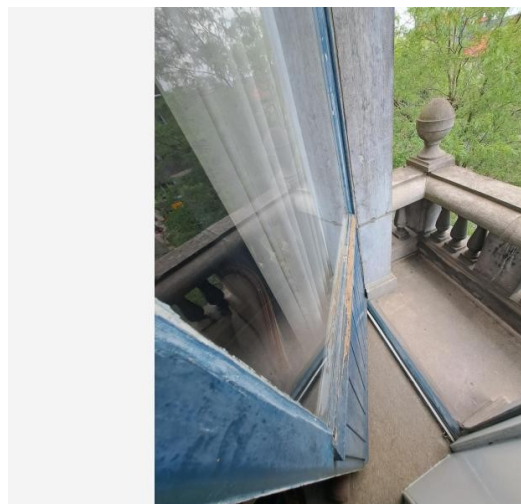
Geen asbest

| Beschrijving | mastiek glas/schrijnwerk |
| Opmerking | Gezien de verschillende appartementen allen gelijktijdig zijn gebouwd, mogen wij volgens het inspectieprotocol overgaan tot het extrapoleren van gegevens. Wij verwijzen hiervoor naar het referentiestaal ID 3 dat genomen is in appartement nr 101. |

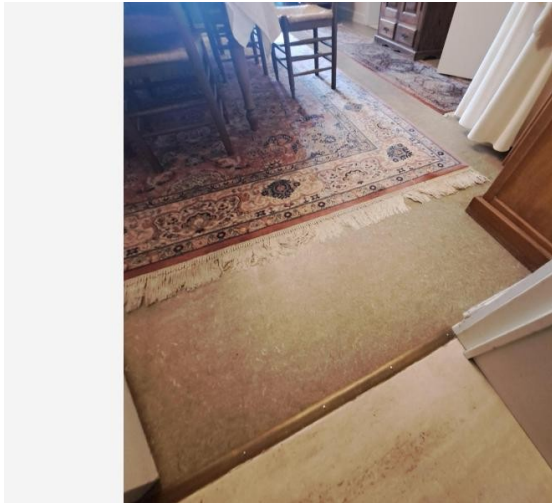
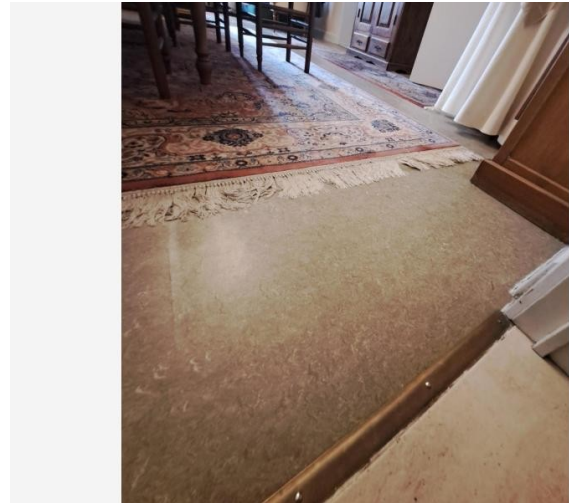
Geen asbest

| Beschrijving | vloerzeil |
| Opmerking | Gezien de verschillende appartementen allen gelijktijdig zijn gebouwd, mogen wij volgens het inspectieprotocol overgaan tot het extrapoleren van gegevens. Wij verwijzen hiervoor naar het referentiestaal ID 5 dat genomen is in de gemeenschappelijke delen van het gebouw. |

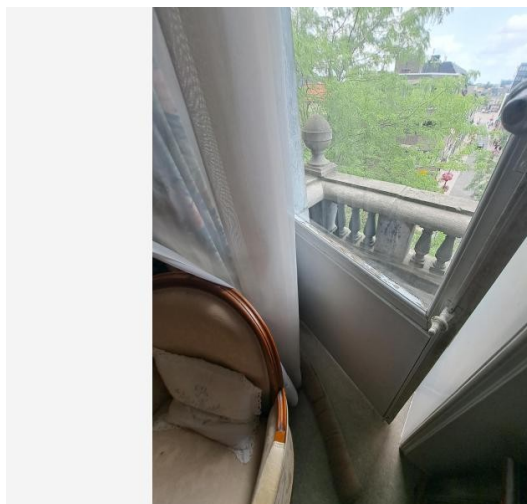
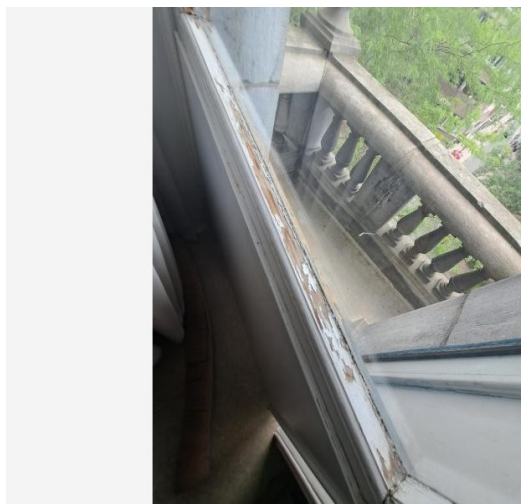
Geen asbest

| Beschrijving | mastiek glas/schrijnwerk |
| Opmerking | Gezien de verschillende appartementen allen gelijktijdig zijn gebouwd, mogen wij volgens het inspectieprotocol overgaan tot het extrapoleren van gegevens. Wij verwijzen hiervoor naar het referentiestaal ID 2 dat genomen is in appartement nr 101. |

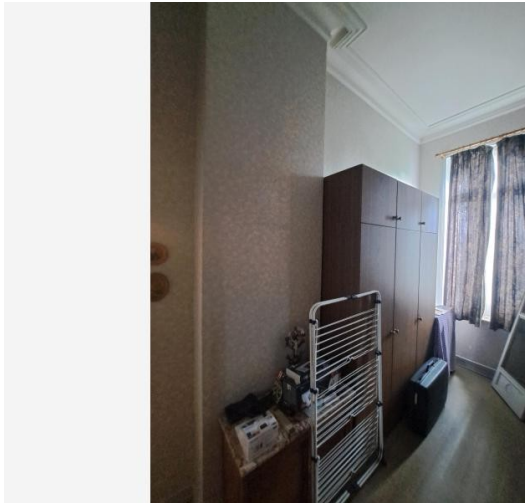
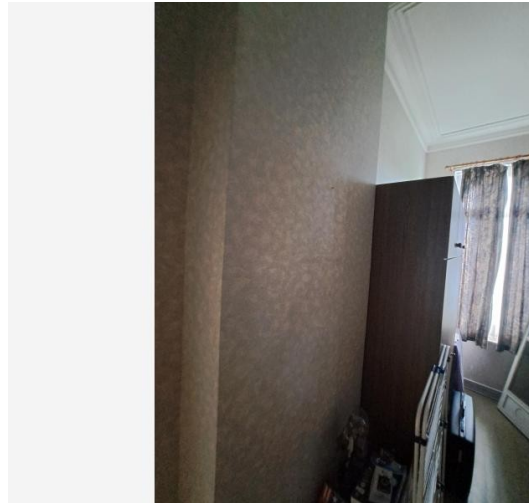
## Fiche 8: pleisterwerk muur

Geen asbest

| Beschrijving | pleisterwerk muur |
| Opmerking | Gezien de verschillende appartementen allen gelijktijdig zijn gebouwd, mogen wij volgens het inspectieprotocol overgaan tot het extrapoleren van gegevens. Wij verwijzen hiervoor naar het referentiestaal ID 1 dat genomen is in appartement nr 101. |
