# Asbestinventarisatetest

Franklin Rooseveltplein 11/0202, 9600 Ronse

Attestnummer : 20230714-000134.001

Uitgegeven op : 14.07.2023

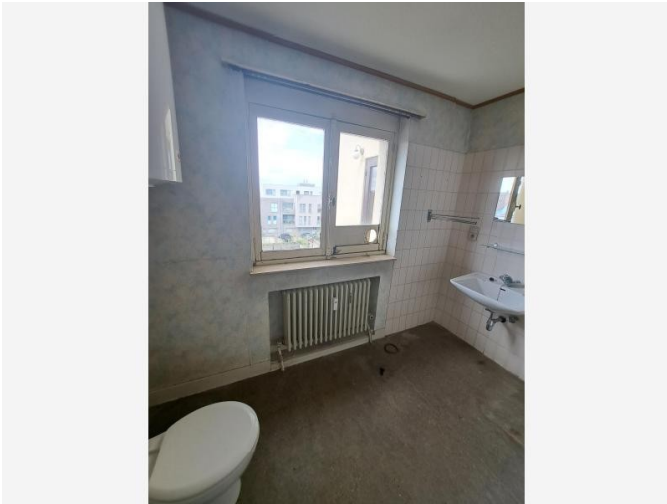
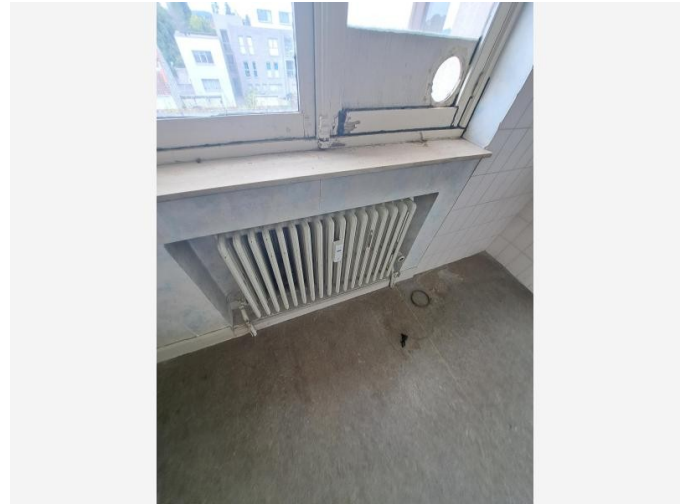
| Fiche 1: gietijzeren radiatoren..... | 10 |

Het asbestmateriaal valt onder de mijlpaal van 2040.

| Eindbeoordeling materiaalarisico | Zeer laag materiaalarisico en/of zeer lage kans op vezelvrijgave |

| Gebondenheid | Categorie 2: niet-hechtgebonden met matrix |
| Asbestsoort (vezeltype) | Alleen chrysotiel |
| Asbestconcentratie | Hoog ( $\geq 50\%$ ) |
| Toestand van het materiaal | Licht beschadigd, licht verweerd. Intact materiaal type Pical – asbestboard of categorie III 'gebondenheid' |

| Asbestmateriaal | Pakking, dichting |

| <b>Opmerking</b> | De gietijzeren radiatoren zijn algemeen aanwezig en bijgevolg niet overal aangeduid op het plan. |

Verwijderen

- Zorg voor een veilig beheer. Vermijd het beschadigen van het asbestmateriaal. Controleer de toestand jaarlijks op wijzigingen.

- Eenvoudige handelingen: mag via doe-het-zelf of door werknemer(s) met opleidingsattest eenvoudige handelingen  
Deze toepassing kan met eenvoudige handelingen verwijderd worden door een doe-het-zelfer of een professional die beschikt over het opleidingsattest 'Asbestverwijdering eenvoudige handelingen'. Bij het verwijderen moet steeds rekening worden gehouden met alle milieu- en veiligheidsvoorschriften.

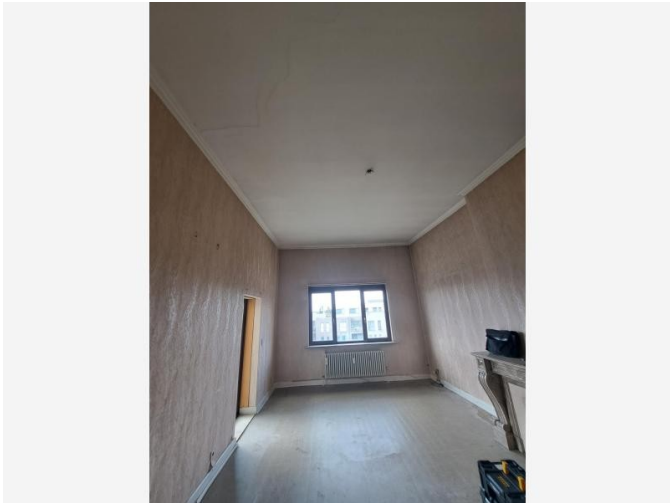
| Fiche 2: plafond..... | 14 |

**Reden:** Het te onderzoeken materiaal situeert zich hoger dan 3,50 m te rekenen vanaf een veilige ondergrond

**Uitleg van de asbestdeskundige:** Het plafond situeert zich hoger dan 3,5m en valt bijgevolg niet te inspecteren op een veilige manier.

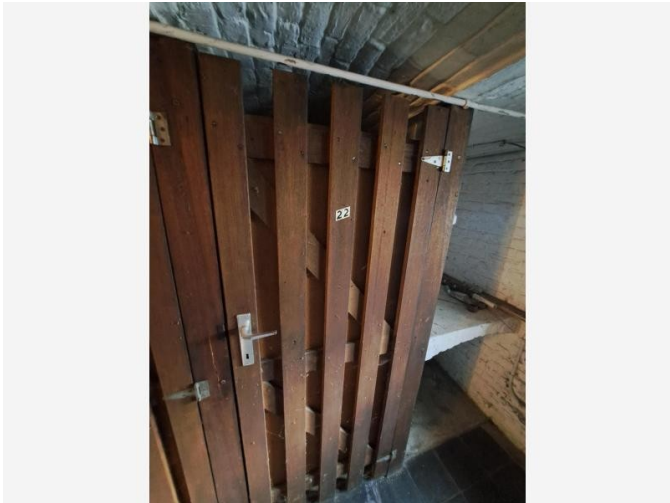
| Fiche 3: berging..... | 16 |

De 2 bergingen in de kelder zijn niet bezet met asbestverdachte materialen.

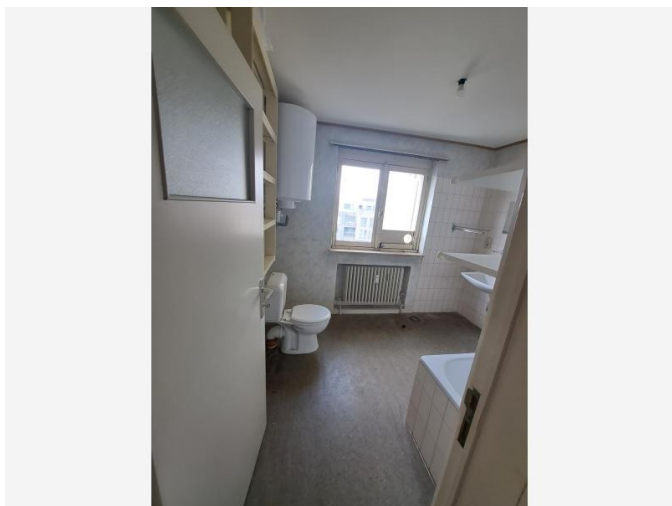
| Fiche 4: plafond..... | 17 |

De verlaagde plafonds bestaan uit gipskartonplaten en zijn bijgevolg niet-asbestverdacht.

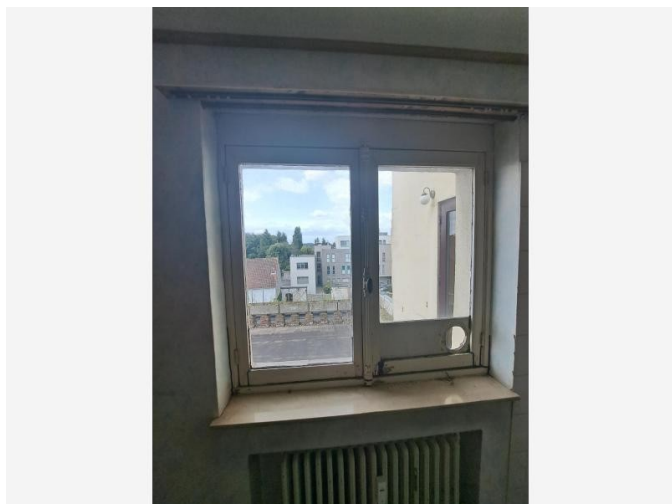
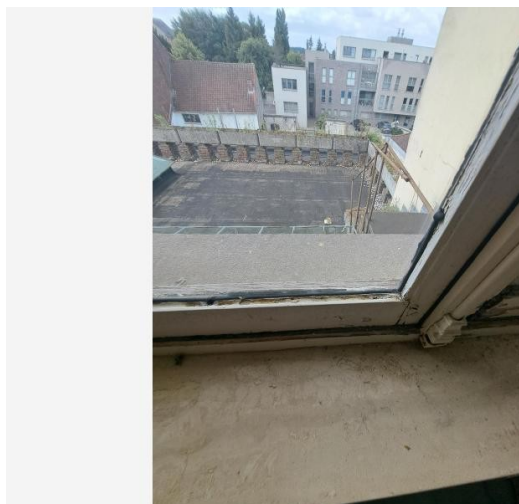
| Fiche 5: mastiek glas/schrijnwerk..... | 19 |

Geen asbest

| <b>Opmerking</b> | Gezien de verschillende appartementen allen gelijktijdig zijn gebouwd, mogen wij volgens het inspectieprotocol overgaan tot het extrapoleren van gegevens. Wij verwijzen hiervoor naar het referentiestaal ID 2 dat genomen is in appartement nr 101. |

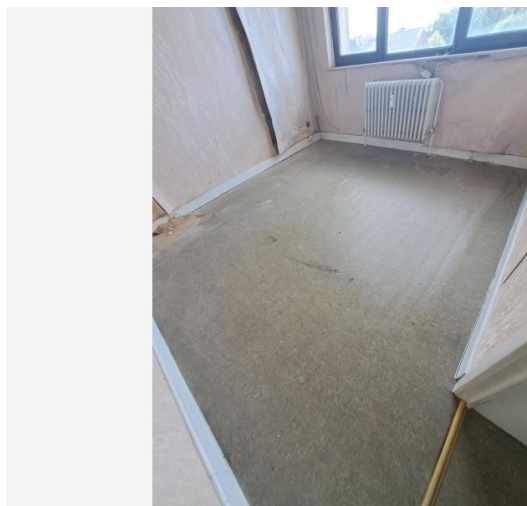
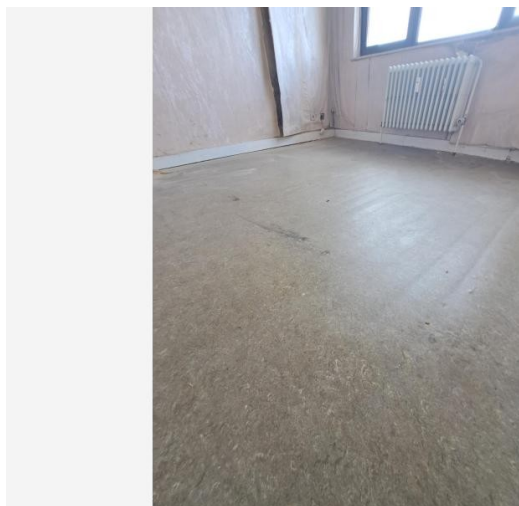
## Fiche 6: vloerzeil

Geen asbest

| Opmerking | Gezien de verschillende appartementen allen gelijktijdig zijn gebouwd, mogen wij volgens het inspectieprotocol overgaan tot het extrapoleren van gegevens. Wij verwijzen hiervoor naar het referentiestaal ID 5 dat genomen is in de gemeenschappelijke delen van het gebouw. |

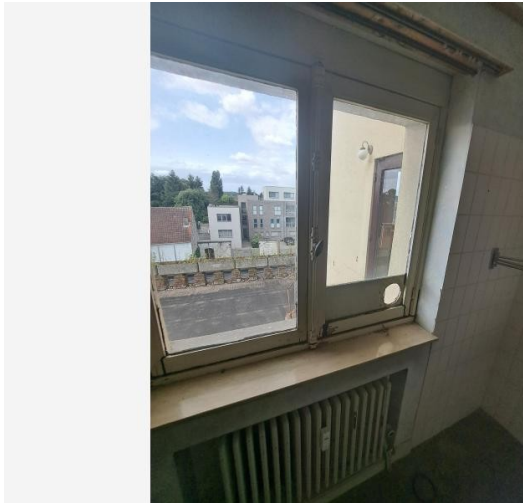
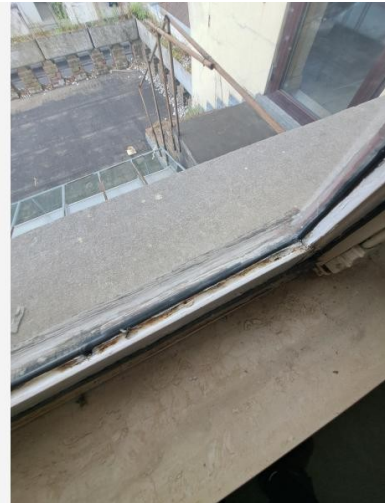
| Fiche 7: mastiek glas/schrijnwerk..... | 22 |

Geen asbest

| <b>Opmerking</b> | Gezien de verschillende appartementen allen gelijktijdig zijn gebouwd, mogen wij volgens het inspectieprotocol overgaan tot het extrapoleren van gegevens. Wij verwijzen hiervoor naar het referentiestaal ID 3 dat genomen is in appartement nr 101. |

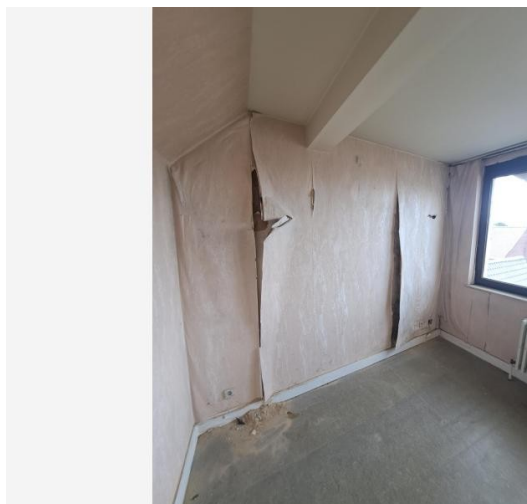
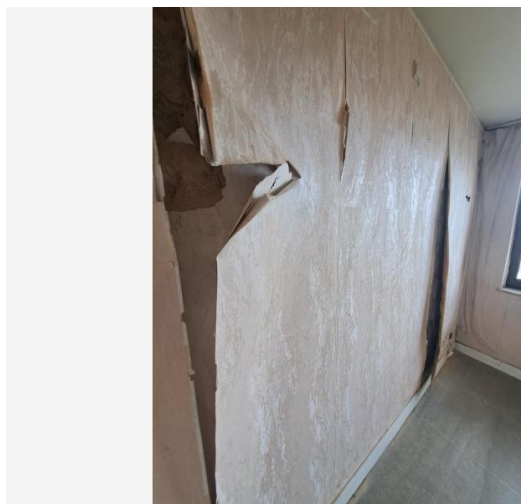
## Fiche 8: pleisterwerk muur

Geen asbest

| Opmerking | Gezien de verschillende appartementen allen gelijktijdig zijn gebouwd, mogen wij volgens het inspectieprotocol overgaan tot het extrapoleren van gegevens. Wij verwijzen hiervoor naar het referentiestaal ID 1 dat genomen is in appartement nr 101. |
