# Asbestinventarisatetest

Franklin Rooseveltplein 11/0301, 9600 Ronse

Attestnummer : 20230714-000156.000

Uitgegeven op : 14.07.2023

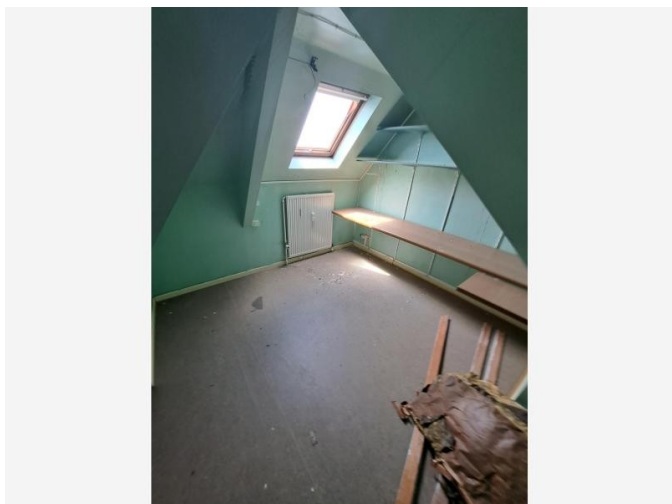
De aangeduide wanden bestaan uit gipskartonplaten en zijn bijgevolg niet-asbestverdacht.

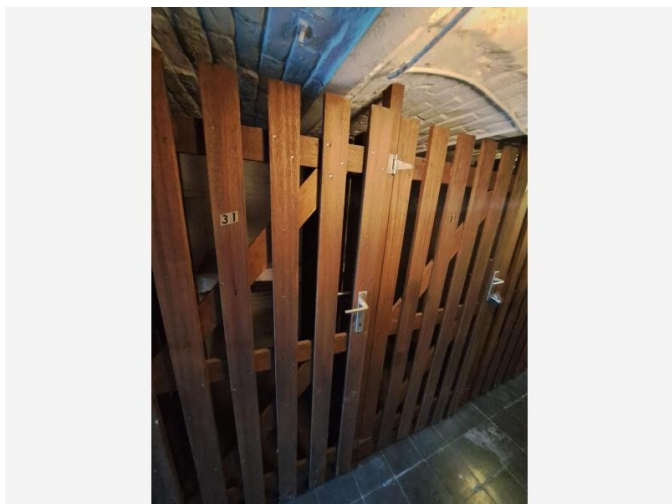
De 2 bergingen in de kelder zijn niet bezet met asbestverdachte materialen.

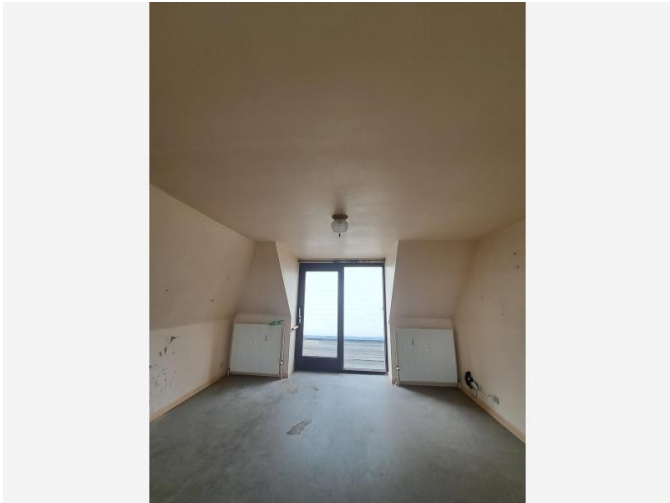
Het plafond bestaat uit gipskartonplaten en is bijgevolg niet-asbestverdacht.

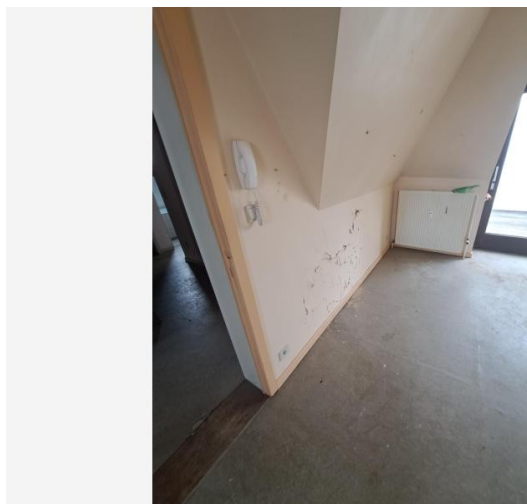
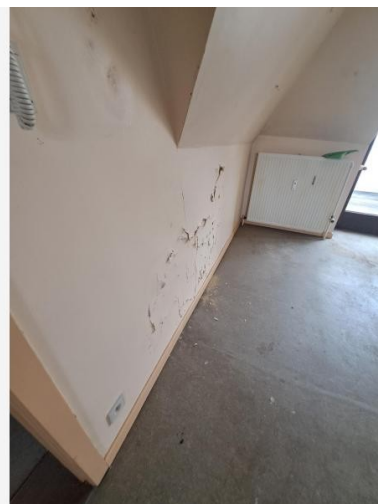
## Fiche 4: pleisterwerk muur

Geen asbest

| Opmerking | Gezien de verschillende appartementen allen gelijktijdig zijn gebouwd, mogen wij volgens het inspectieprotocol overgaan tot het extrapoleren van gegevens. Wij verwijzen hiervoor naar het referentiestaal ID 1 dat genomen is in appartement nr 302. |

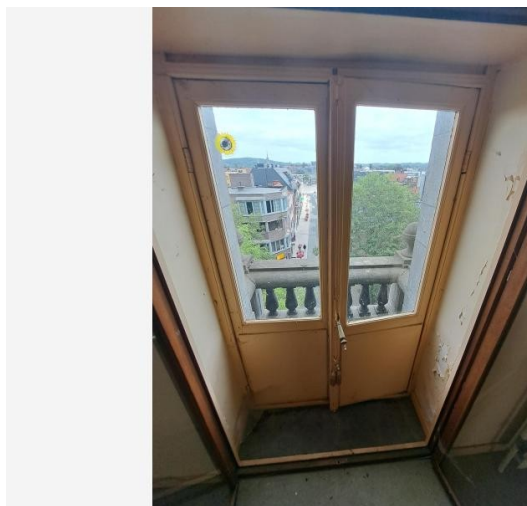
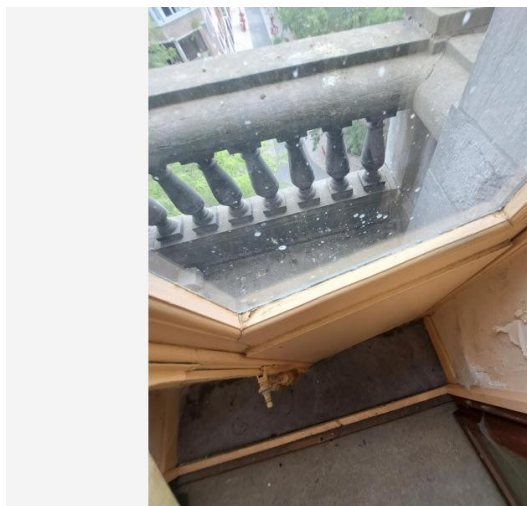
Geen asbest

| Opmerking | Gezien de verschillende appartementen allen gelijktijdig zijn gebouwd, mogen wij volgens het inspectieprotocol overgaan tot het extrapoleren van gegevens. Wij verwijzen hiervoor naar het referentiestaal ID 2 dat genomen is in appartement nr 101. |

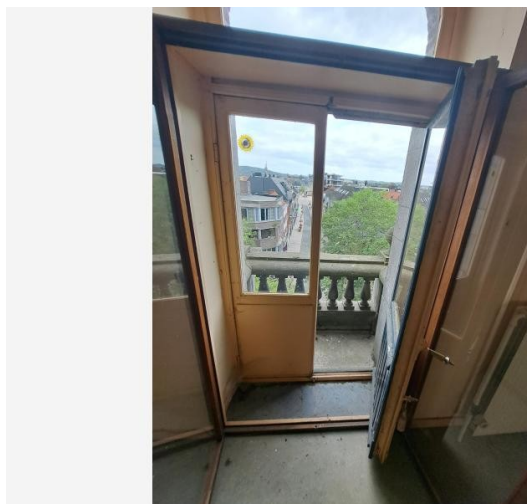
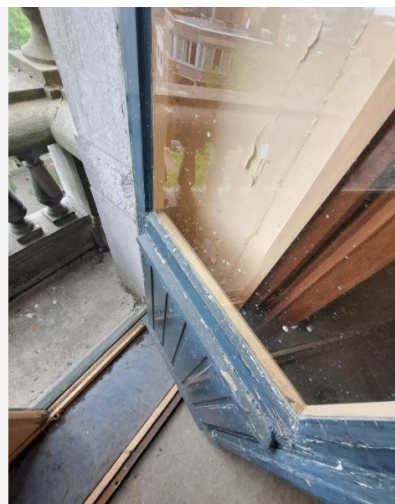
Geen asbest

| Opmerking | Gezien de verschillende appartementen allen gelijktijdig zijn gebouwd, mogen wij volgens het inspectieprotocol overgaan tot het extrapoleren van gegevens. Wij verwijzen hiervoor naar het referentiestaal ID 3 dat genomen is in appartement nr 101. |

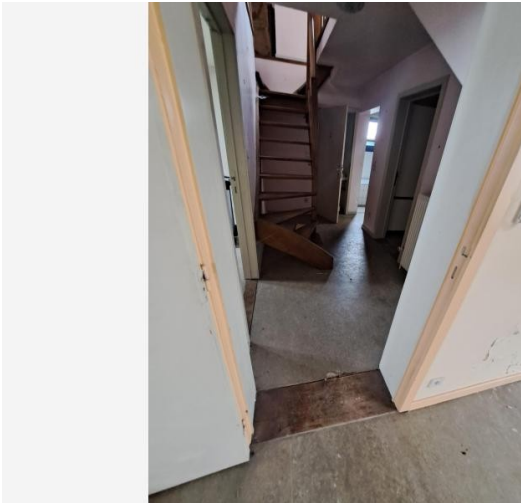
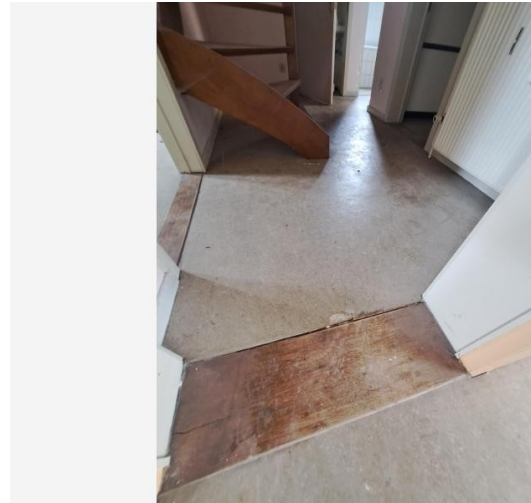
Geen asbest

| Opmerking | Gezien de verschillende appartementen allen gelijktijdig zijn gebouwd, mogen wij volgens het inspectieprotocol overgaan tot het extrapoleren van gegevens. Wij verwijzen hiervoor naar het referentiestaal ID 5 dat genomen is in de gemeenschappelijke delen van het gebouw. |
