# Asbestinventarisatetest

Herreweg 7, 9660 Brakel

Attestnummer : 20240516-000056.000

Uitgegeven op : 16.05.2024

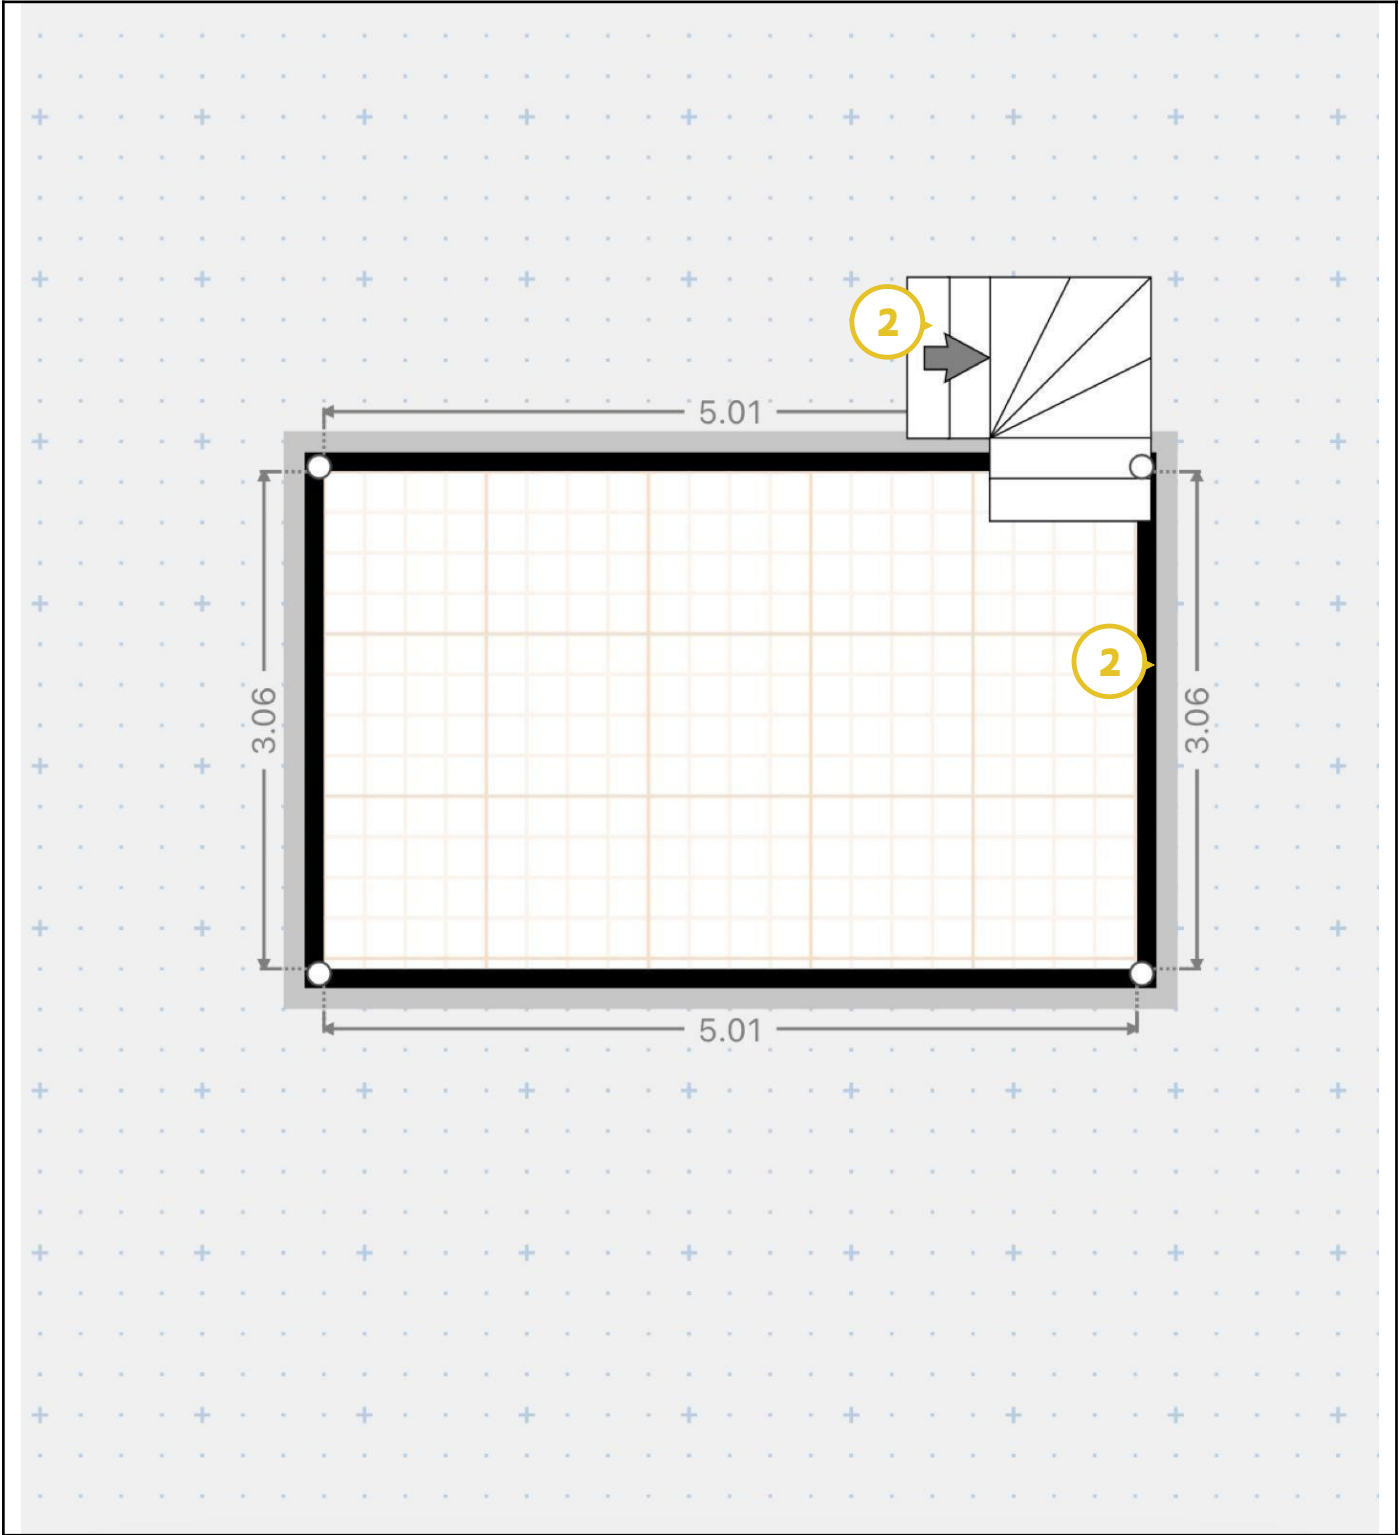
# Plan 1.3: herreweg kelder

| Beschrijving | Type | Actie |
|---|---|---|
| 2. Bakeliet schakelaars kelder | Asbestmateriaal | Zorgvuldig beheren |

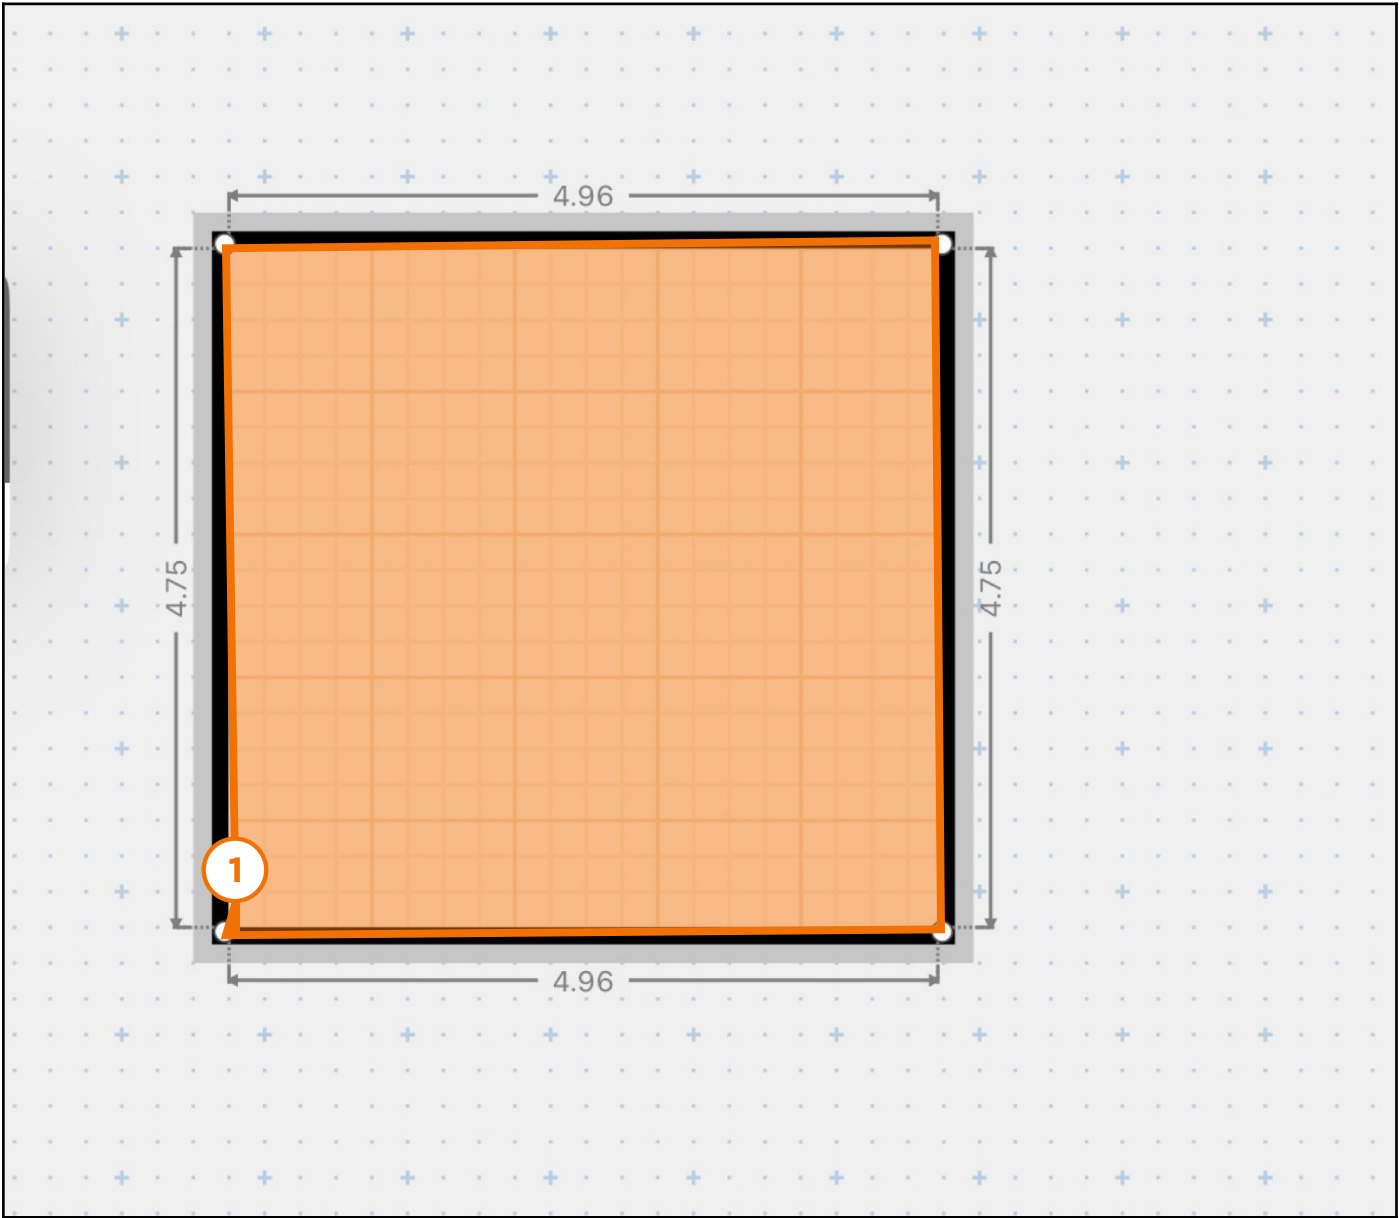
# Plan 1.4: herreweg zolder

| Beschrijving | Type | Actie |
|---|---|---|
| 1. leien | Asbestmateriaal | Verwijderen |

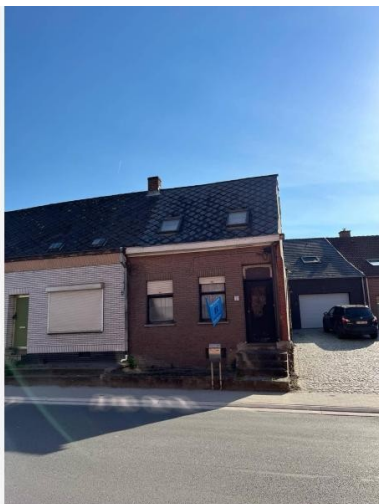
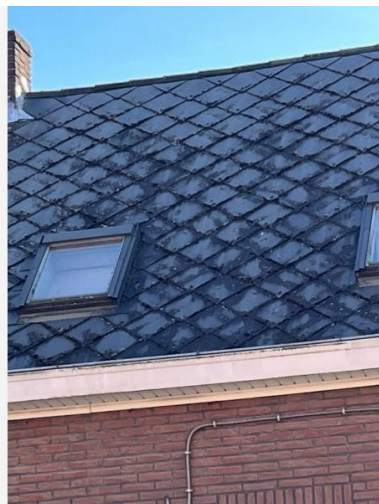
| Fiche 1: leien..... | 14 |

| Eindbeoordeling materiaalisico | Laag materiaalisico en/of verlaagde kans op vezelvrijgave |

| Gebondenheid | Categorie 1: hechtgebonden in oorsprong |
| Asbestsoort (vezeltype) | Alleen chrysotiel |
| Asbestconcentratie | Laag (< 50%) |
| Afschermingsgraad van het gehele materiaal | Geheel of deels vrij aan de buitenlucht |
| Toestand van het materiaal | Licht beschadigd, licht verweerd. Intact materiaal type Pical – asbestboard of categorie III 'gebondenheid' |

| Beschrijving | leien |
| Asbestmateriaal | Dak- en gevelbekleding - Lei, shingle |
| Hoeveelheid (oppervlakte - aantal) | • 30,00 m <sup>2</sup> - 1 stuk |

Het asbestmateriaal valt onder de mijlpaal van 2034.

Verwijderen

- Zorg voor een veilig beheer. Vermijd het beschadigen van het asbestmateriaal. Controleer de toestand jaarlijks op wijzigingen.

- Eenvoudige handelingen: mag via doe-het-zelf of door werknemer(s) met opleidingsattest eenvoudige handelingen  
Hecht gebonden toepassing kan zelf verwijderd worden.

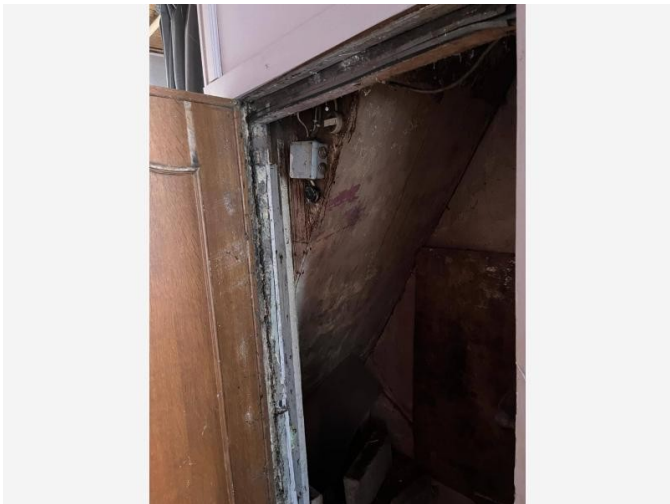
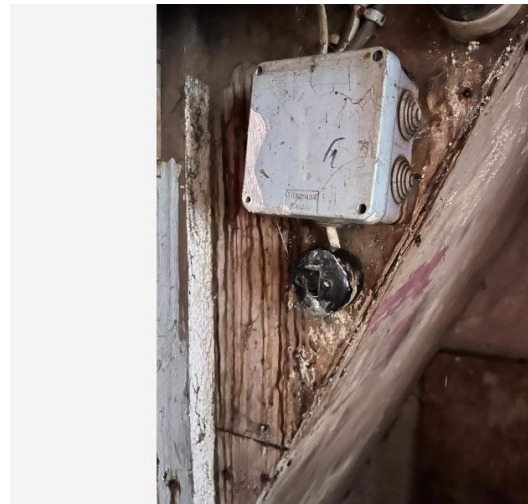
| Fiche 2: Bakeliet schakelaars kelder..... | 17 |

| Eindbeoordeling materiaalrisico | Zeer laag materiaalrisico en/of zeer lage kans op vezelvrijgave |

| Toestand van het materiaal | Onbeschadigd, niet verweerd |

| Beschrijving | Bakeliet schakelaars kelder |
| Asbestmateriaal | Plaat, paneel, tablet - Type Bakeliet |
| Hoeveelheid (oppervlakte - dikte - aantal) | • 0,50 m <sup>2</sup> - 5,00 cm - 1 stuk |

Het asbestmateriaal valt onder de mijlpaal van 2040.

Zorgvuldig beheren

- Zorg voor een veilig beheer. Vermijd het beschadigen van het asbestmateriaal. Controleer de toestand jaarlijks op wijzigingen.

- Eenvoudige handelingen: mag via doe-het-zelf of door werknemer(s) met opleidingsattest eenvoudige handelingen hecht gebonden toepassing kan zelf verwijderd worden.

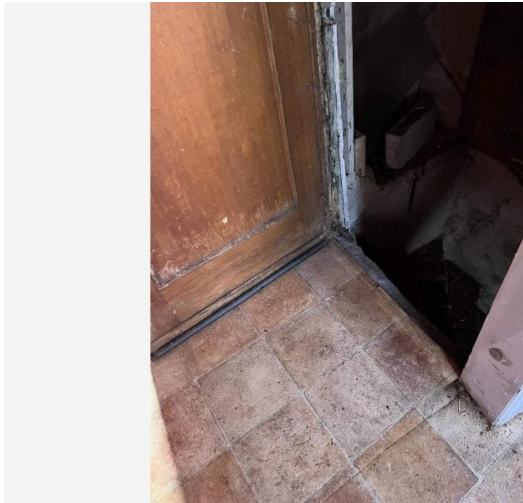
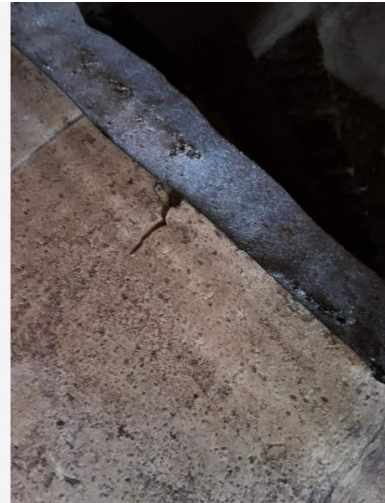
## Fiche 3: vloerzeil woonkamer

Geen asbest

| # | Type | Referentie | Resultaat |
|---|---|---|---|
| 3.1 | Puntmonster | ODB-001 | Geen asbest |

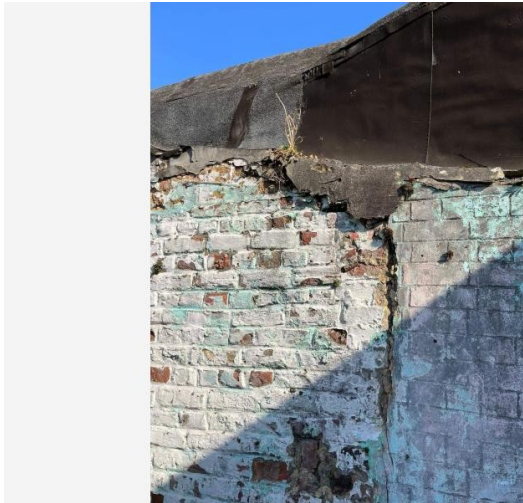
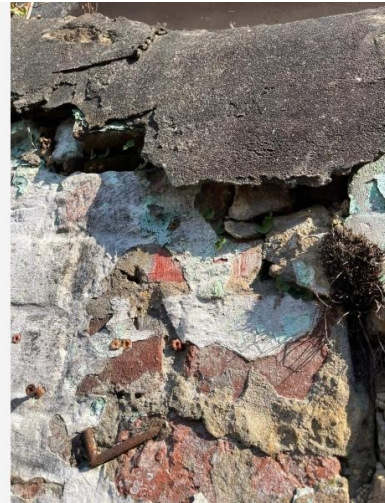
## Fiche 4: roofing

Geen asbest

| # | Type | Referentie | Resultaat |
|---|---|---|---|
| 4.1 | Puntmonster | ODB-008 | Geen asbest |

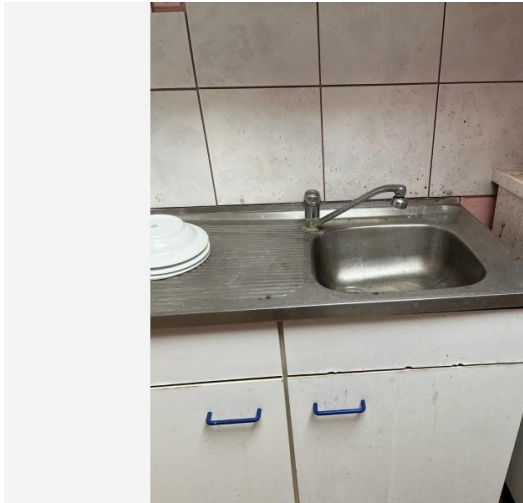
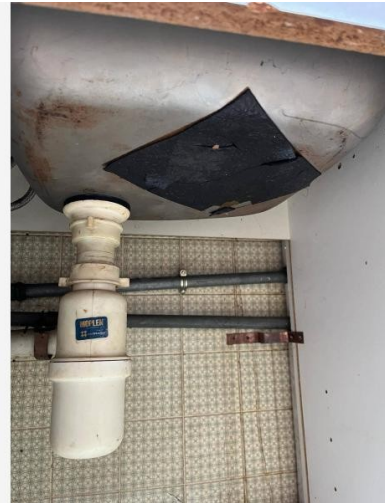
## Fiche 5: dempplaat afwasbak

Geen asbest

| # | Type | Referentie | Resultaat |
|---|---|---|---|
| 5.1 | Puntmonster | ODB-002 | Geen asbest |

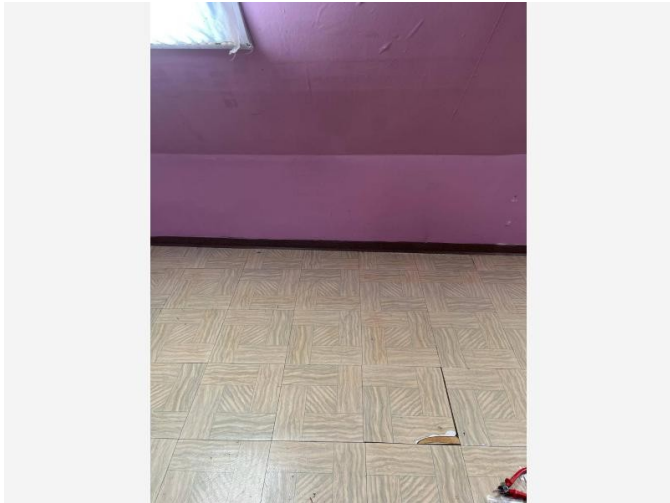
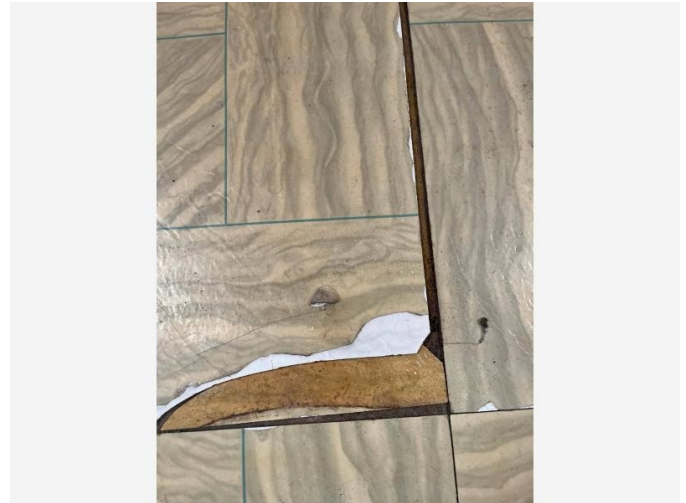
## Fiche 6: vloertegel slaapkamer boven

Geen asbest

| # | Type | Referentie | Resultaat |
|---|---|---|---|
| 6.1 | Puntmonster | ODB-006 | Geen asbest |

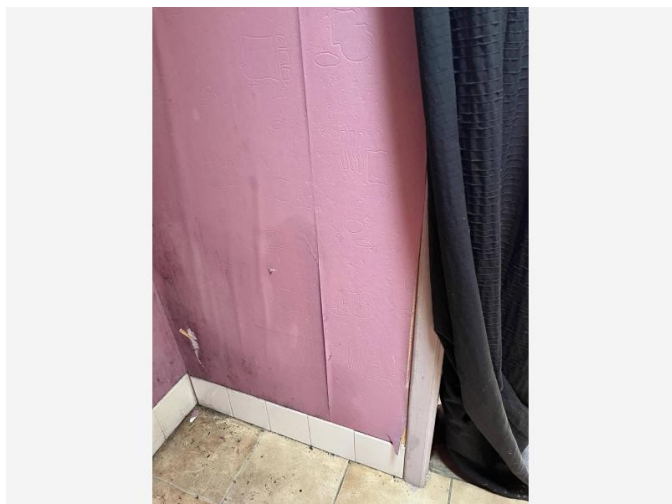
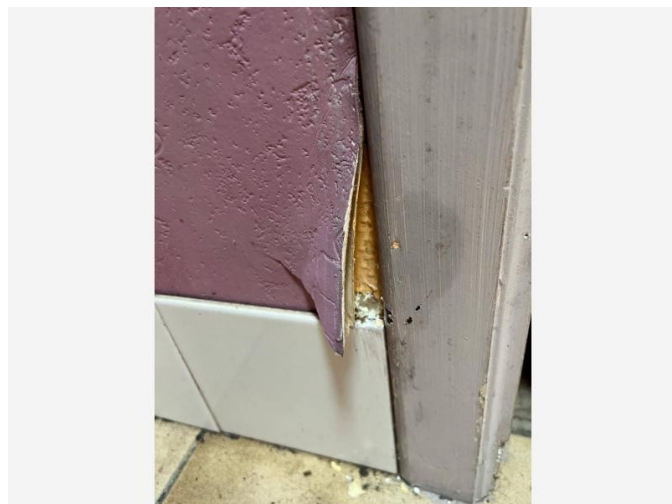
Geen asbest

| # | Type | Referentie | Resultaat |
|---|---|---|---|
| 7.1 | Mengmonster | ODB-005 | Geen asbest |

| Beschrijving | Peistewerk muren |

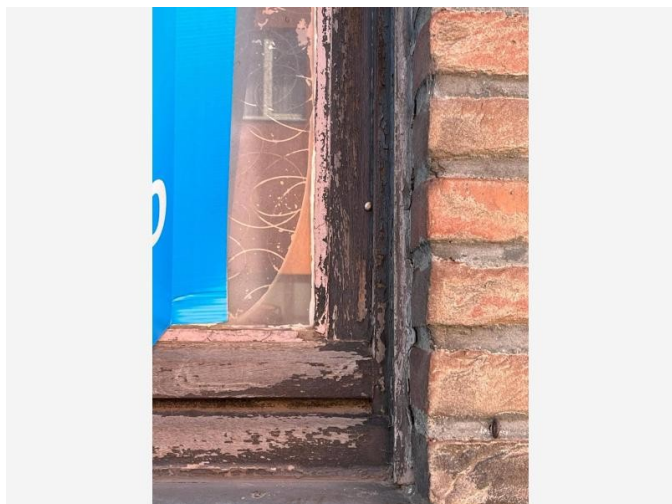
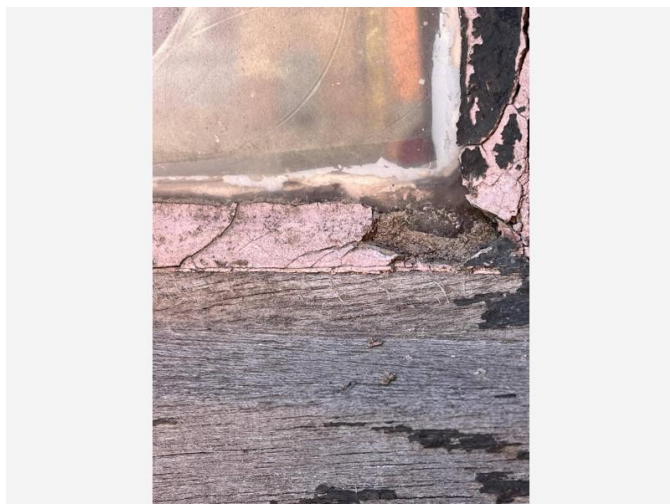
Geen asbest

| # | Type | Referentie | Resultaat |
|---|---|---|---|
| 8.1 | Puntmonster | OBD-004 | Geen asbest |

| Beschrijving | Mastiek raam |

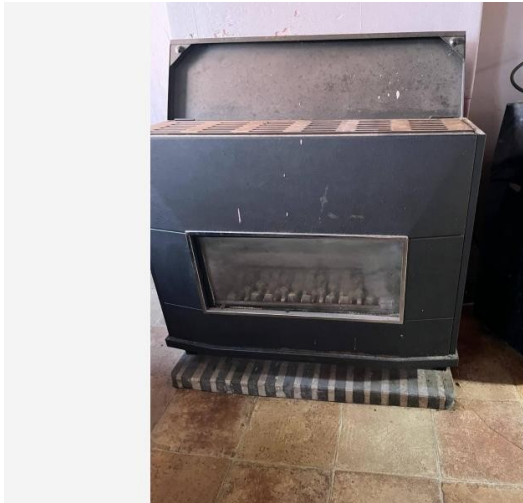
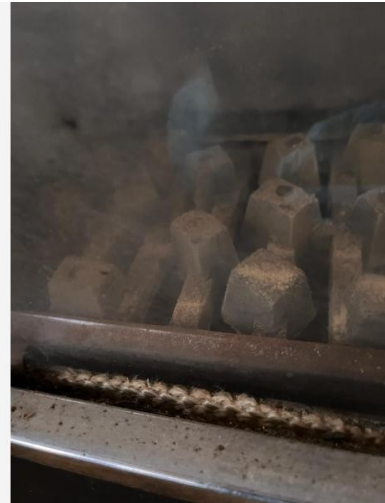
Geen asbest

| Beschrijving | asbestkoord |
