# Asbestinventarisatetest

Jean-Baptiste Dekeyserstraat 26, 9600 Ronse

Attestnummer : **20260304-000406.000**

Uitgegeven op : **04.03.2026**

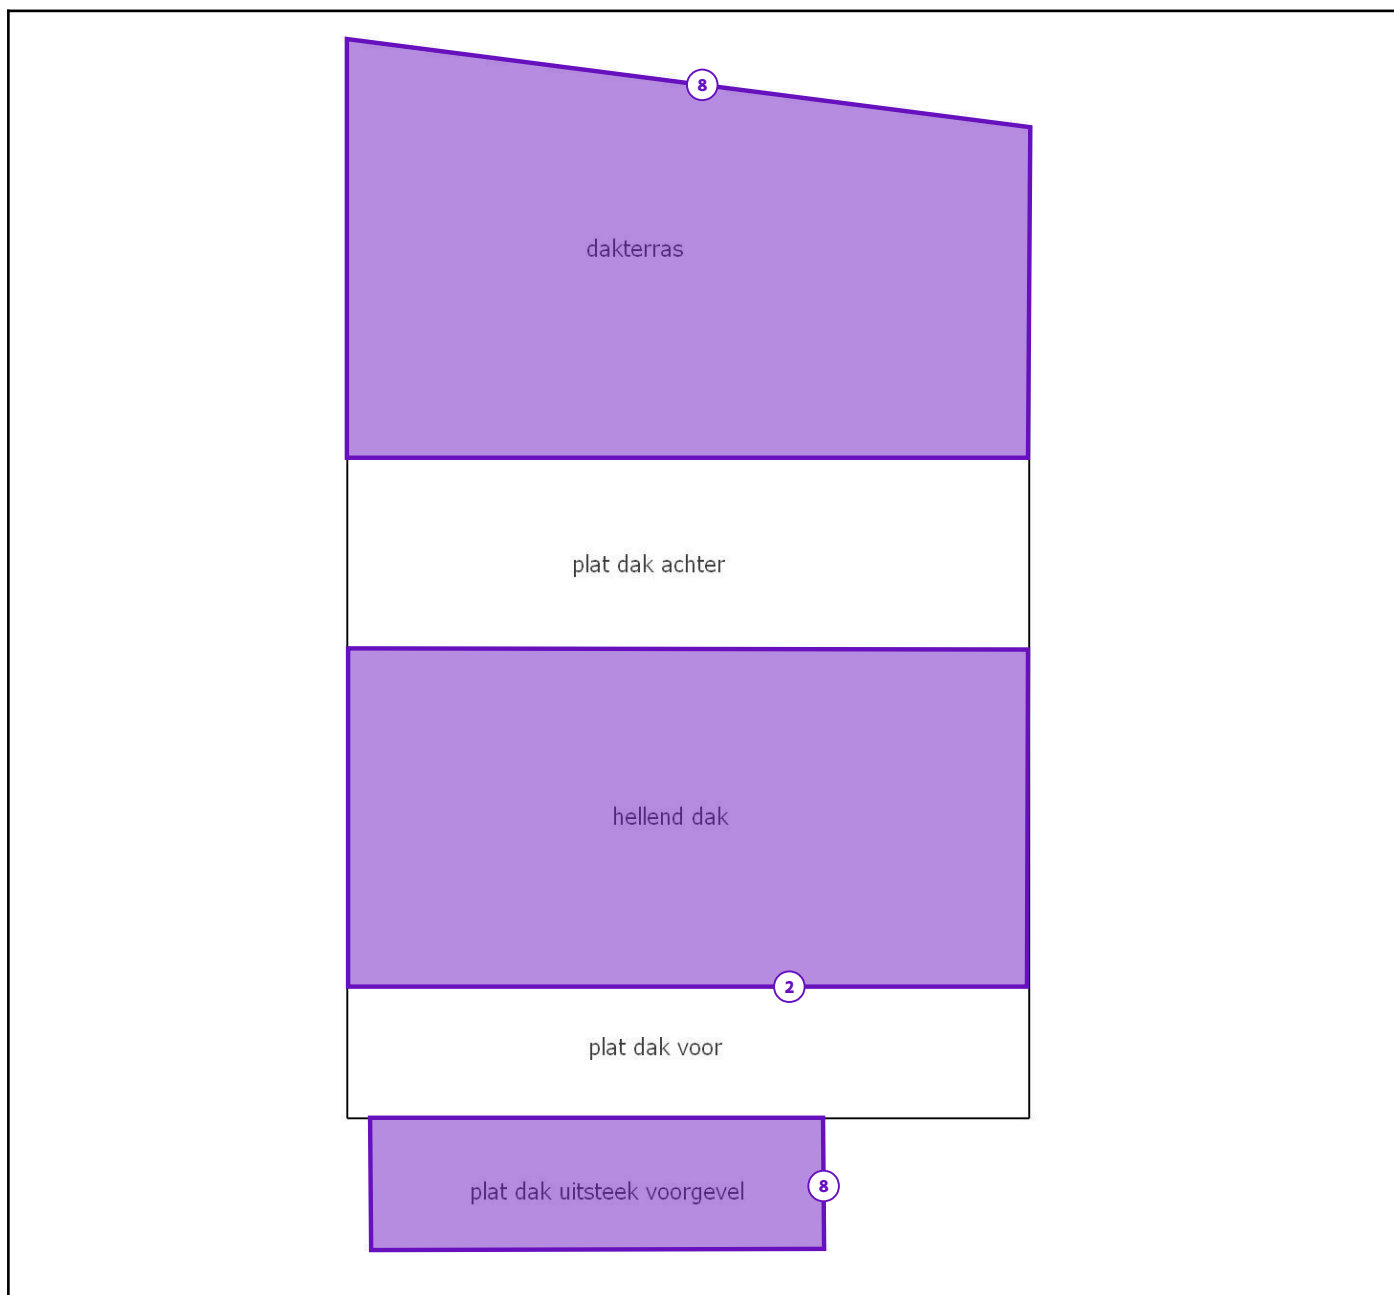
## Plan 1.10: plan daken

| Beschrijving | Type | Actie |
|---|---|---|
| 2. Onderdak hellend dak niet waarneembaar | Beperking | - |
| 8. platte daken epdm | Overige ruimte of materiaal | - |

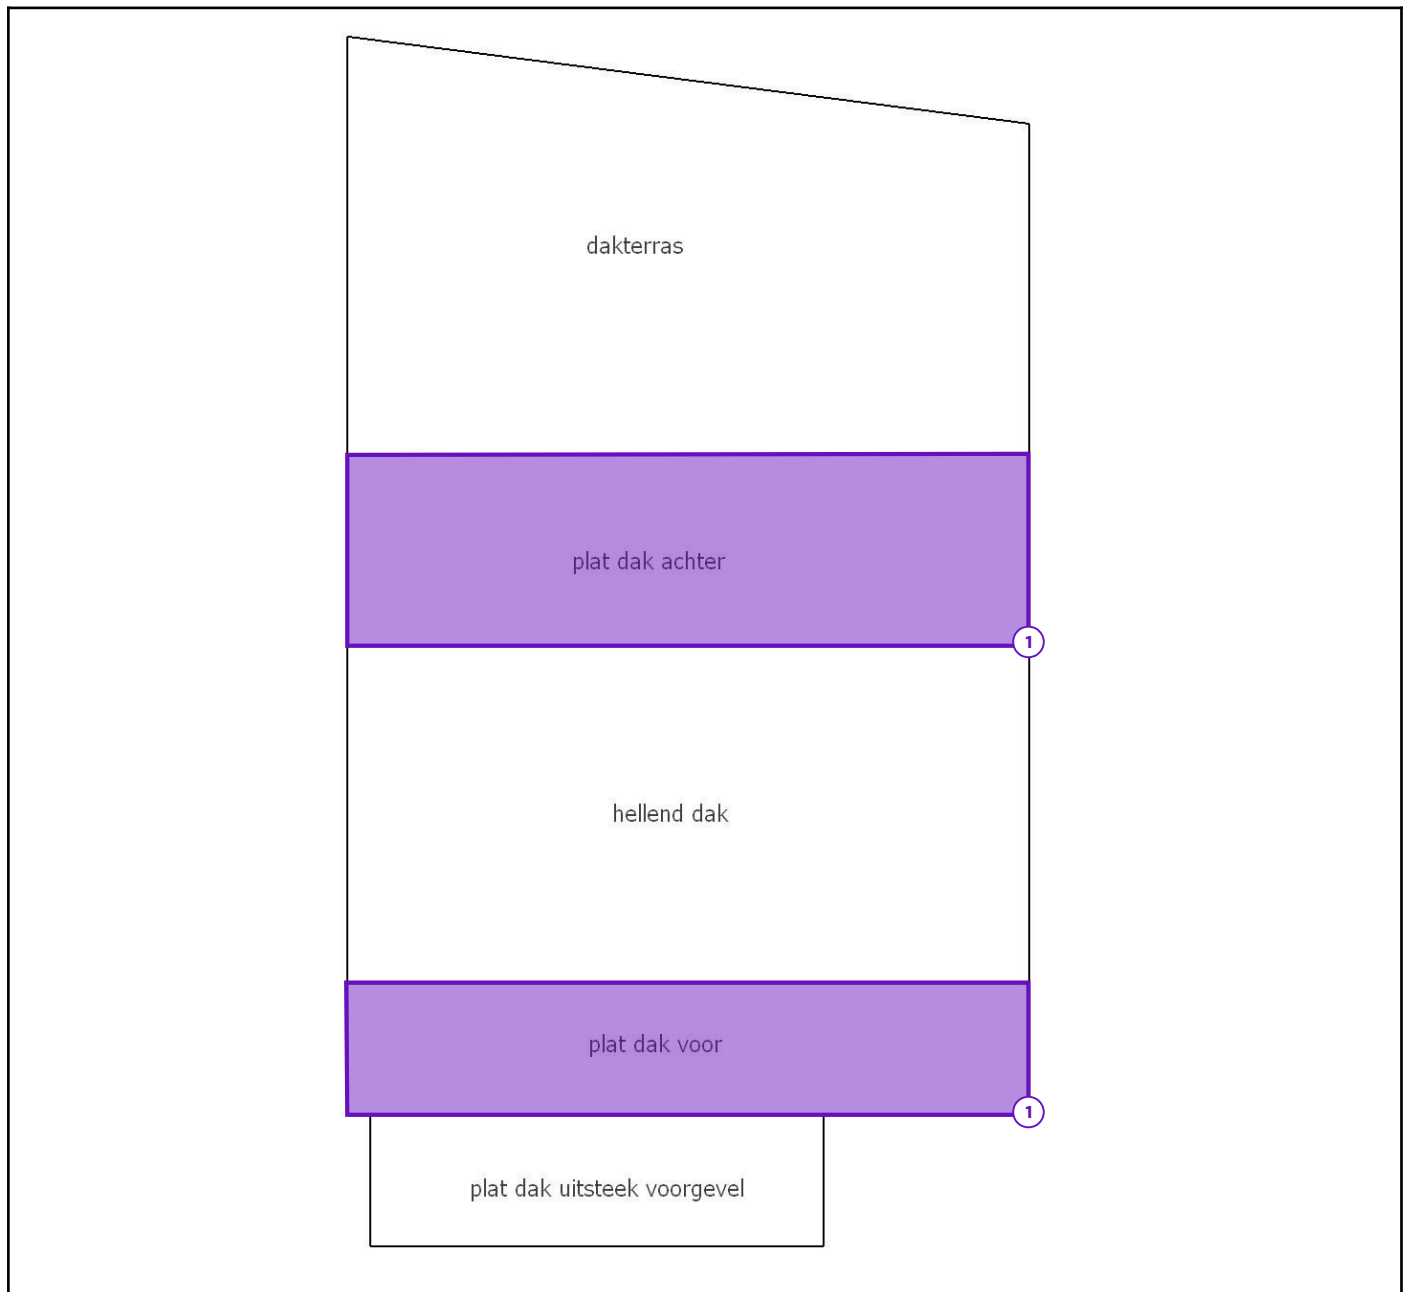
## Plan 1.11: plan daken

| Beschrijving | Type | Actie |
|---|---|---|
| 1. Platte daken 2de verdieping | Beperking | - |

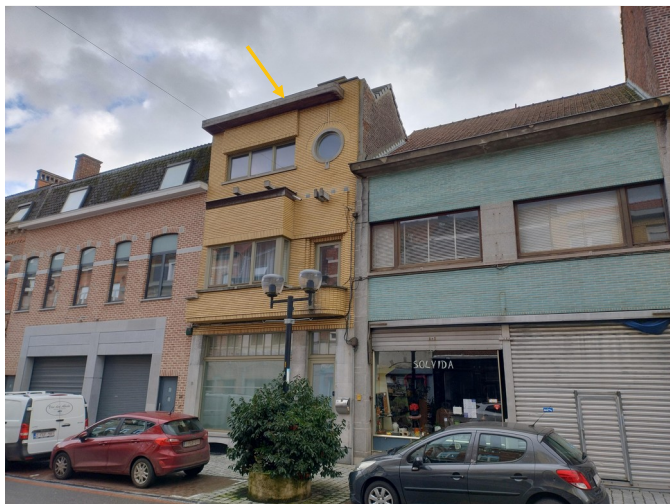
*Situeringsfoto*

**Reden:** Het te onderzoeken materiaal situeert zich hoger dan 3,50 m te rekenen vanaf een veilige ondergrond

**Uitleg van de asbestdeskundige:** De platte daken van de 2de verdieping kunnen niet onderzocht worden doordat deze niet bereikbaar zijn op een veilige manier.

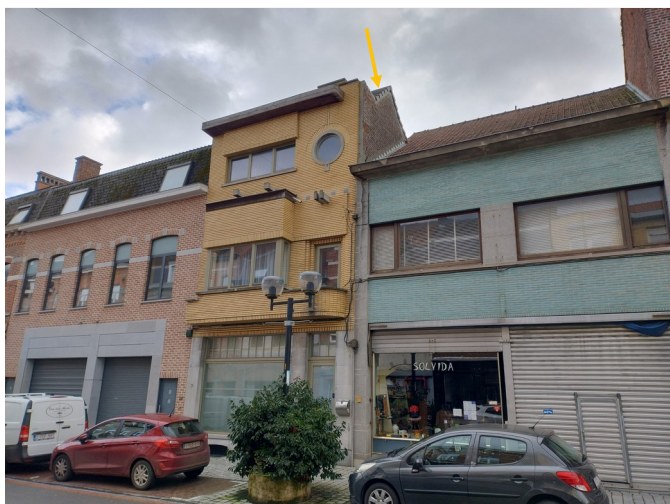
*Situeringsfoto*

**Reden:** Het te onderzoeken materiaal situeert zich hoger dan 3,50 m te rekenen vanaf een veilige ondergrond

**Uitleg van de asbestdeskundige:** Het onderdak is niet waarneembaar vanwege de hoogte, die meer dan 3,5 meter bedraagt. Door de afwerkingsgraad aan de binnenzijde van de bovenste verdieping is het onderdak niet zichtbaar of inspecteerbaar.

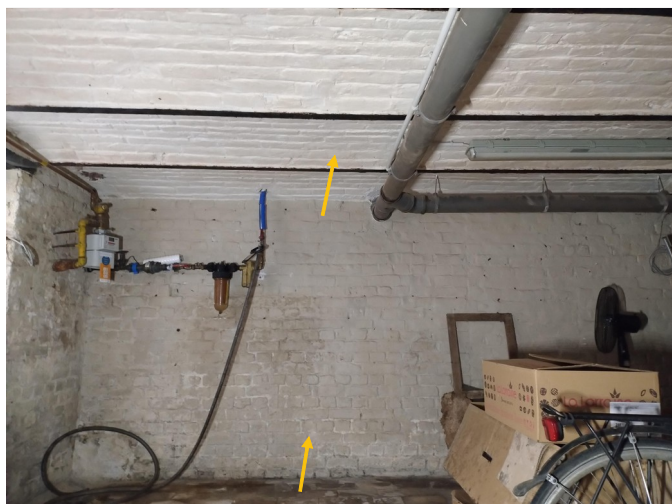
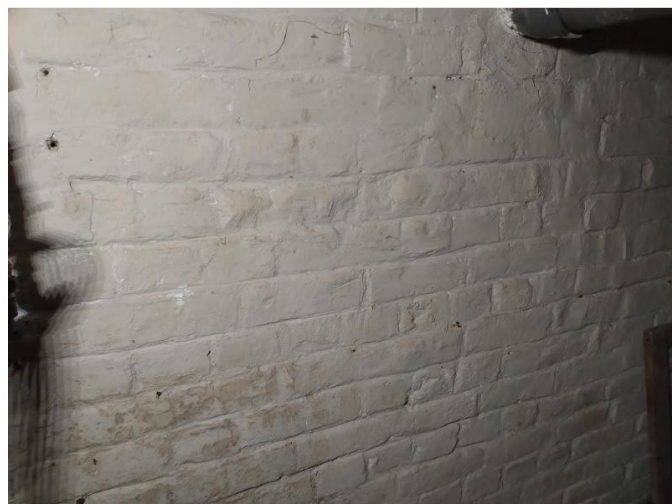
De muren en plafond in de kelder zijn opgebouwd uit baksteen, niet asbestverdacht.

Geen pleisterwerk aanwezig op de muren en plafond.

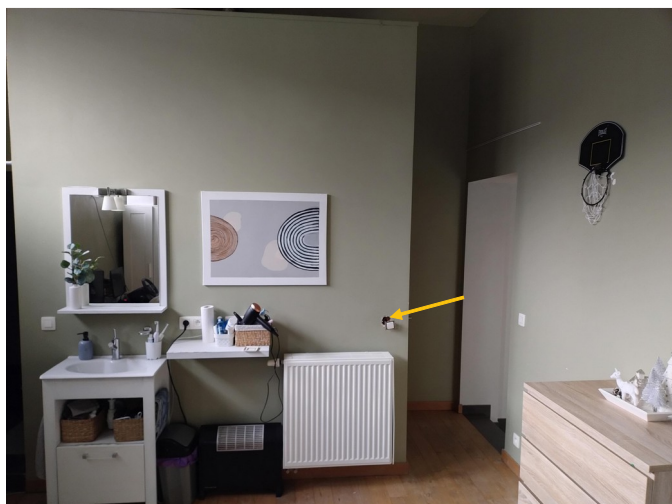
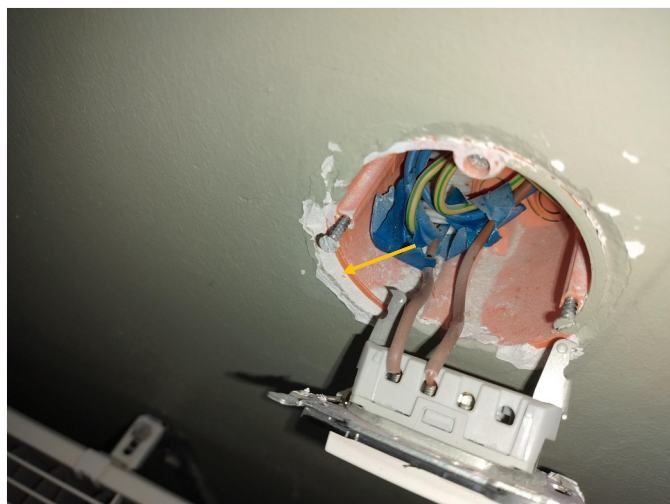
Voorzetwanden uit gipskarton (gyproc) aanwezig. De voorzetwand zelf is niet asbesthoudend. De achterliggende constructie is niet inspecteerbaar, waardoor de aanwezigheid van verborgen asbest niet kan worden uitgesloten. Bij renovatie of sloop is het aangeraden om een destructief onderzoek te laten uitvoeren van deze toepassingen.

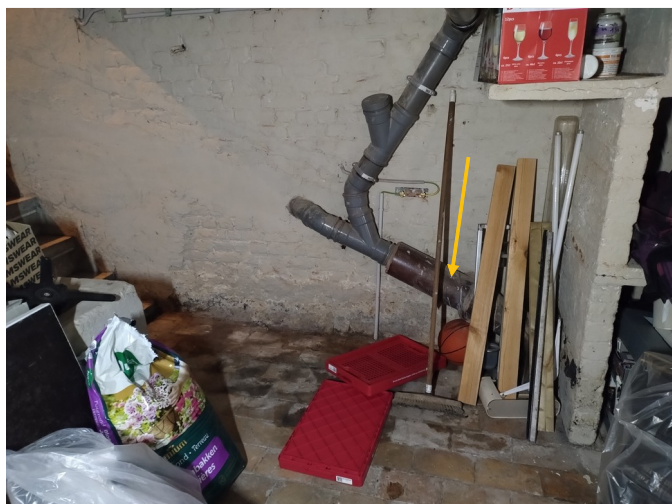
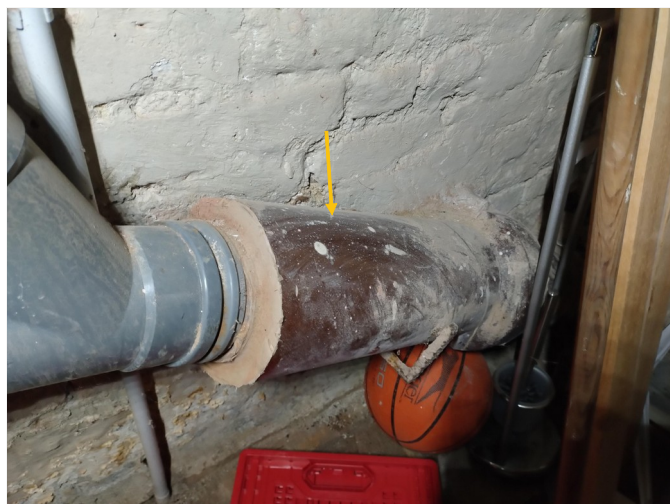
In de kelder is een gresbuis aanwezig voor de waterafvoer. Deze buis is niet-asbestverdacht.

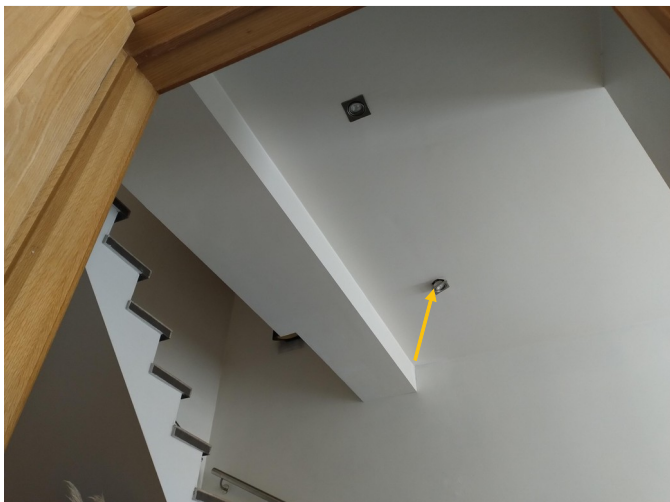
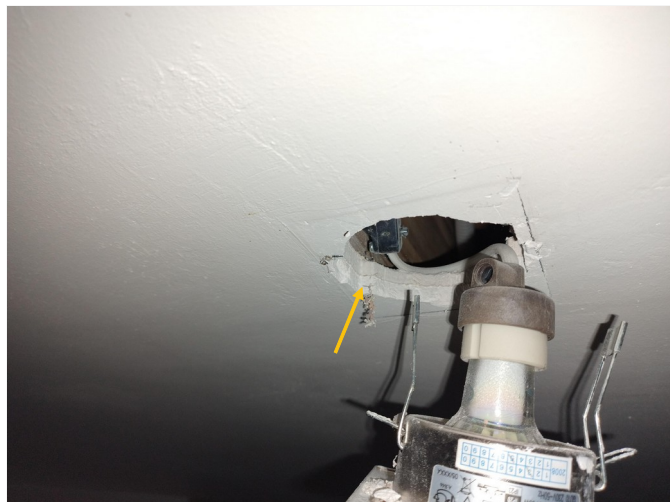
De plafonds zijn afgewerkt met gipskarton (gyproc), dit materiaal is niet-asbestverdacht. We hebben echter niet kunnen vaststellen of er mogelijk asbestverdachte of asbesthoudende materialen achter deze toepassingen aanwezig zijn. Bij renovatie of sloop is het aangeraden om een destructief onderzoek te laten uitvoeren van deze toepassingen.

| Basis voor advies | Verder destructief onderzoek indien noodzakelijk |

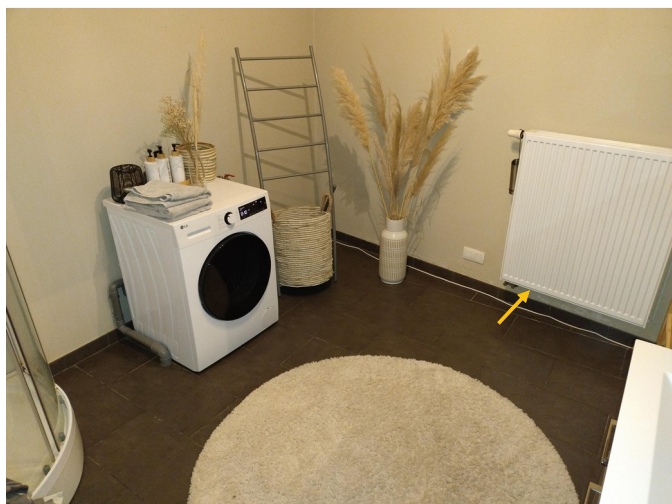
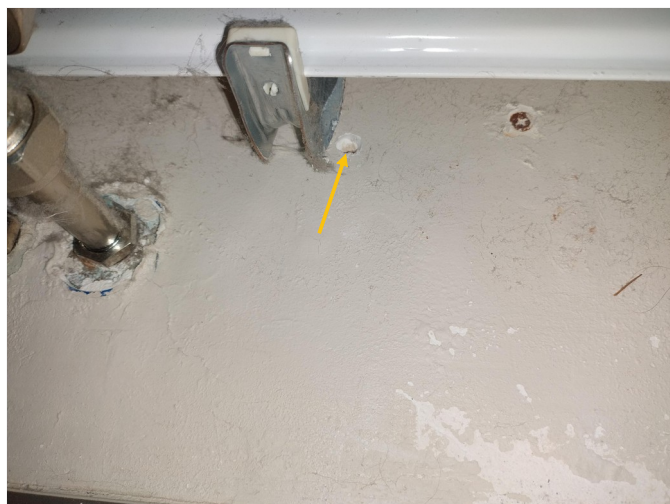
## Fiche 7: Pleisterwerk muren

Geen asbest

| # | Type | Referentie | Resultaat |
|---|---|---|---|
| 7.1 | Mengmonster | MO1 | Geen asbest |

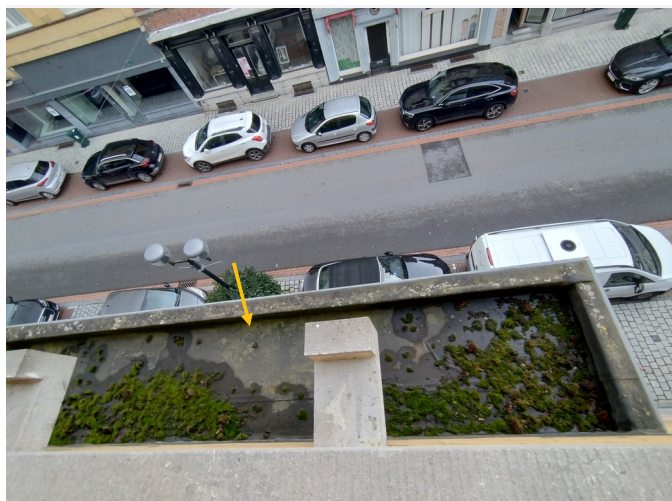
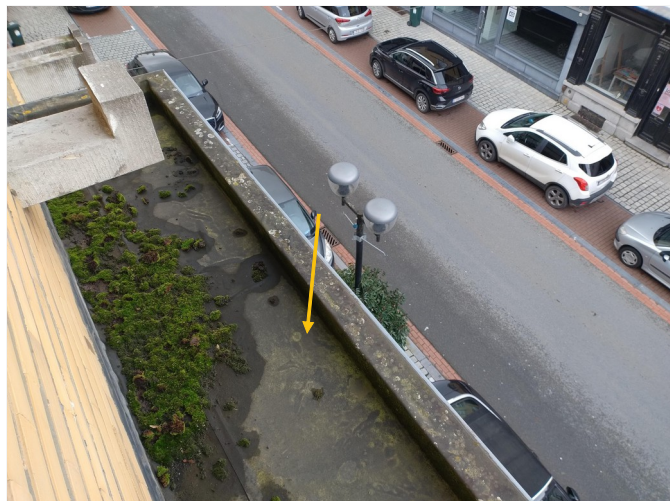
### Fiche 8: platte daken epdm

| Beschrijving | Notitie | Terug te vinden op plannen |
|---|---|---|
| Fiche 8: platte daken epdm | Het dakterras en plat dak uitsteek voorgevel, zijn afgewerkt met epdm bitumen dakbedekking, niet asbesthoudend. | Plan 1.10: plan daken |

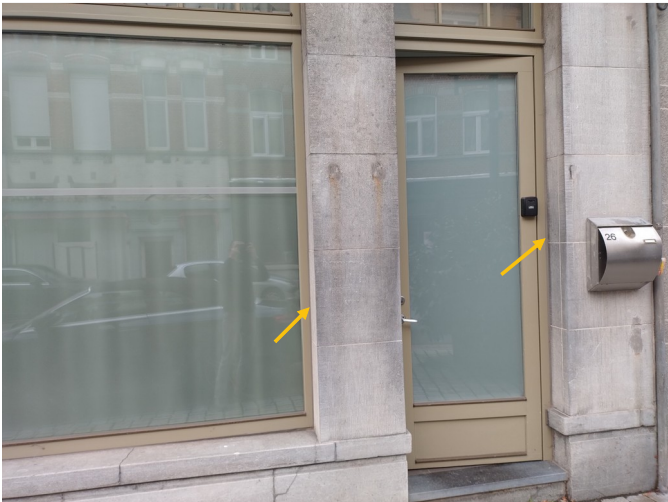
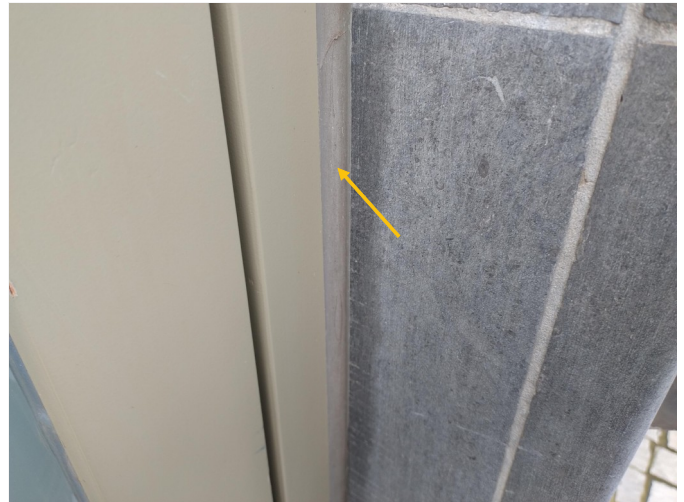
## Fiche 9: Soepele silicone/mastiek ramen

| Beschrijving | Notitie | Terug te vinden op plannen |
|---|---|---|
| Fiche 9: Soepele silicone/mastiek ramen | De ramen zijn afgekit met soepele silicone, niet asbestverdacht. | Plan 1.7: grondplan gelijkvloers<br>Plan 1.8: grondplan 1ste verdieping<br>Plan 1.9: grondplan 2de verdieping |

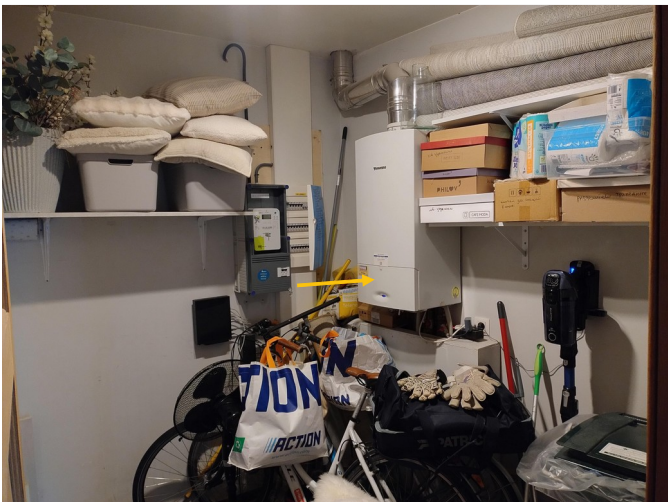
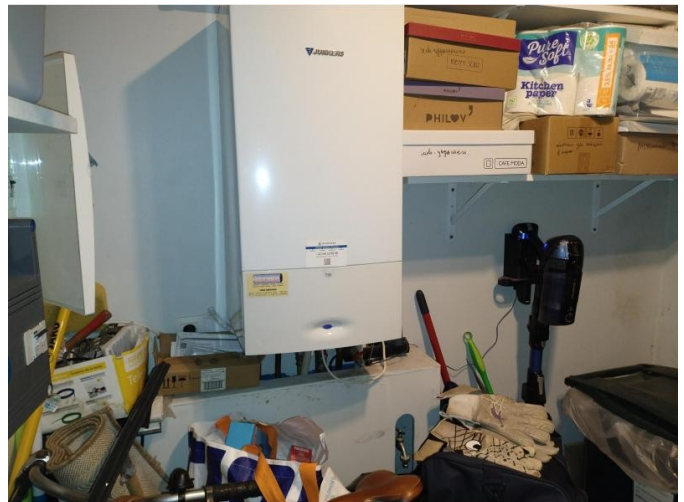
## Fiche 10: CV-ketel

| Beschrijving | Notitie | Terug te vinden op plannen |
|---|---|---|
| Fiche 10: CV-ketel | Recente condenserende ketel aanwezig in de berging. Geen asbestverdachte materialen aanwezig in de cv-ketel. | Plan 1.7: grondplan gelijkvloers |
