# Asbestinventarisatetest

Pontstraat 18, 9681 Maarkedal

Attestnummer : 20250516-000330.000

**Niet-asbestveilig**

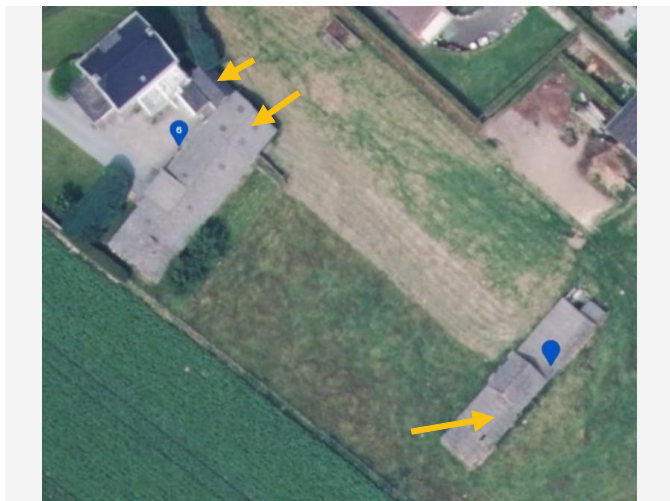
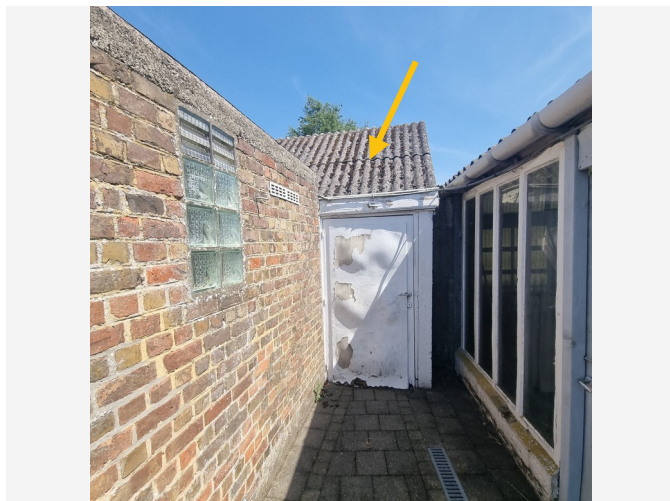
# Fiche 1: \*\*Golfplaat dakbedekking tuinberging - geen staalname

| Eindbeoordeling materiaalarisico | Hoog materiaalarisico en/of hoge kans op vezelvrijgave |

| Gebondenheid | Categorie 1: hechtgebonden in oorsprong |
| Asbestsoort (vezeltype) | Crocidoliet aanwezig |
| Asbestconcentratie | Laag (< 50%) |
| Afschermingsgraad van het gehele materiaal | Geheel of deels (ook) vrij aan de binnenlucht |
| Toestand van het materiaal | Matig beschadigd, matig verweerd |

| Beschrijving | **Golfplaat dakbedekking tuinberging - geen staalname |
| Asbestmateriaal | Dak- en gevelbekleding - Golfplaat |

**Dringend verwijderen**

- Verwijder dit asbestmateriaal zo snel mogelijk. Volg de toestand goed op.
- Hemelwater dat afspoelt van asbestcement daken of gevels kan asbestdeeltjes bevatten. Gebruik het enkel voor gesloten circuits (bv. spoelen toiletten). Reinig na het vervangen van het dak of de gevel de dakgoten en regenwaterput of -ton om asbesthoudend sediment of slib te verwijderen
- Voer bijkomende staalname(s) uit.

- Eenvoudige handelingen: mag via doe-het-zelf of door werknemer(s) met opleidingsattest eenvoudige handelingen  
Raadpleeg steeds de actuele wetgeving op de website van OVAM ([www.ovam.be/asbest](http://www.ovam.be/asbest)). Onder strikte voorwaarden kan het eventueel toegestaan zijn om bepaalde toepassingen van asbest zelf te verwijderen. Dit geldt enkel voor hechtgebonden asbest in goede staat, in beperkte hoeveelheden en mits naleving van de veiligheidsvoorschriften. Bij twijfel wordt echter sterk aangeraden om een erkende asbestverwijderaar te raadplegen.

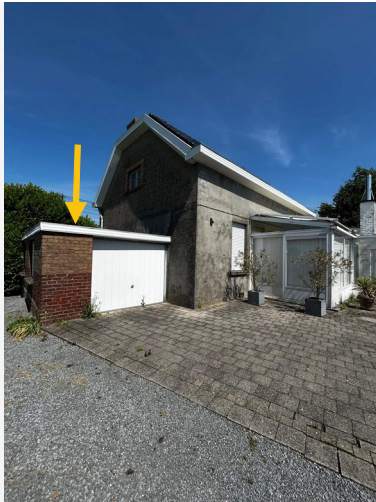
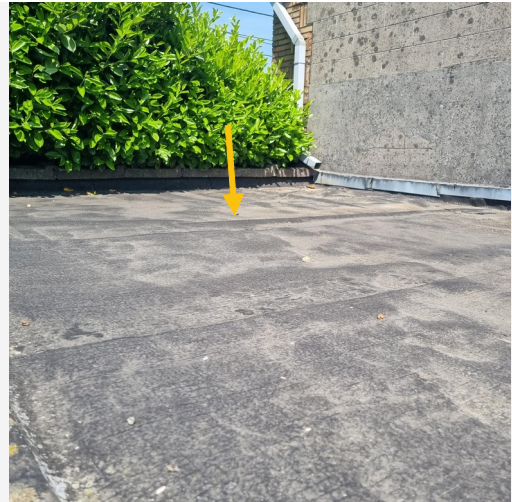
| Opmerking | Tijdens het plaatsbezoek was er geen lekschade aanwezig of andere zaken die duiden op het feit dat de roofing is verweerd. |

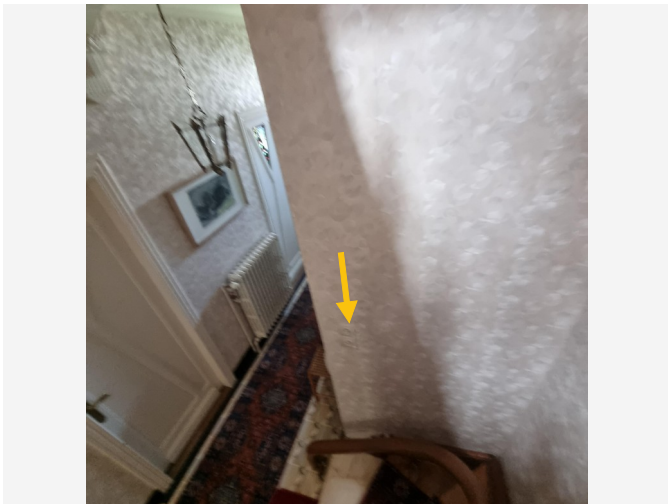
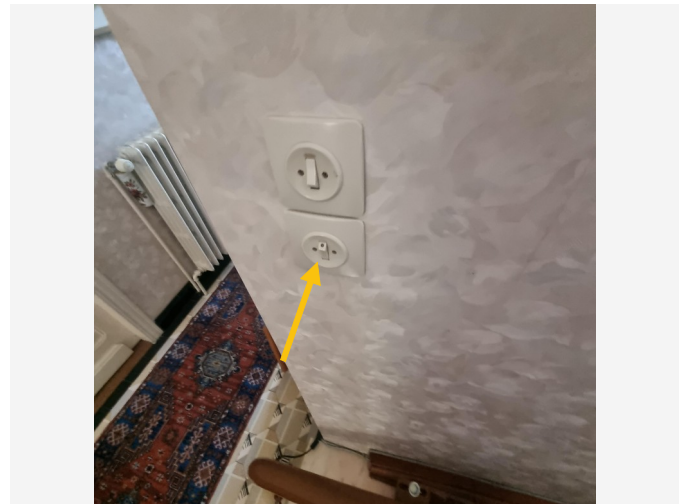
| Opmerking | Stopcontacten en schakelaars in bakeliet aanwezig over de volledige woning. Deze oppervlakte werd niet gemeten, maar geschat op basis van een benadering voor alle aanwezige schakelaars. Deze schatting mag niet worden gebruikt als maatstaf voor heffingen. Bakeliet wordt door ons beschouwd als een asbestverdachte toepassing, aangezien het in veel gevallen asbesthoudend is. We hebben echter geen staalname uitgevoerd om de functionaliteit van de schakelaars niet in gevaar te brengen. |

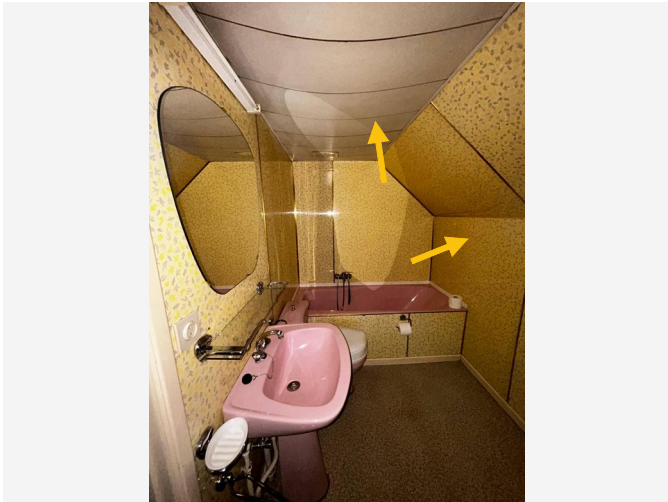
## Fiche 13: \*afwerking plafond en muren ander materiaal - eerste verdieping

| Identificatiemethode | Verder destructief onderzoek indien noodzakelijk |

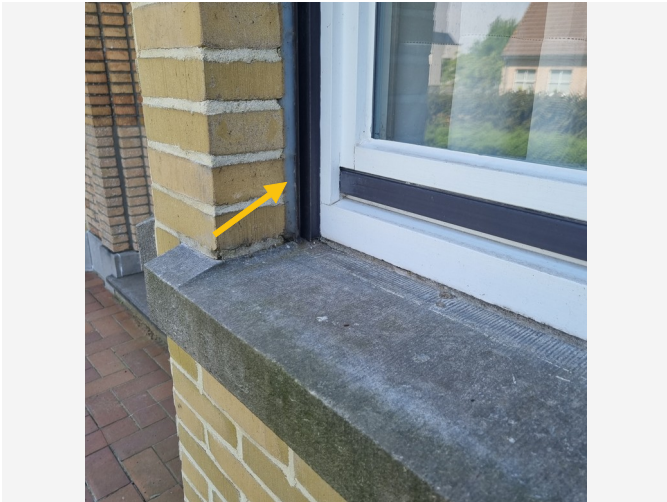
## Fiche 18: \*Geen verdachte mastiek tussen raam en metselwerk

| Identificatiemethode | Vaststelling & expertise (niet-asbestverdacht) |

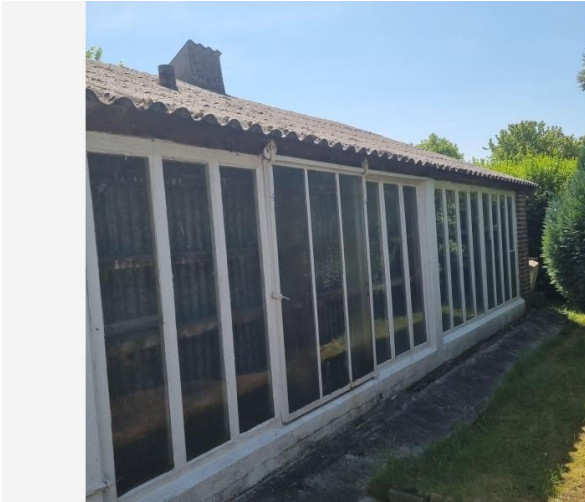
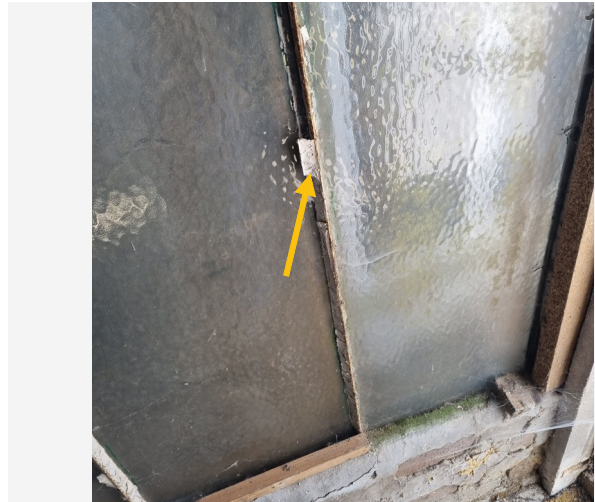
## Fiche 22: \*Mastiek bij beglazing tuinberging - staalname

Geen asbest

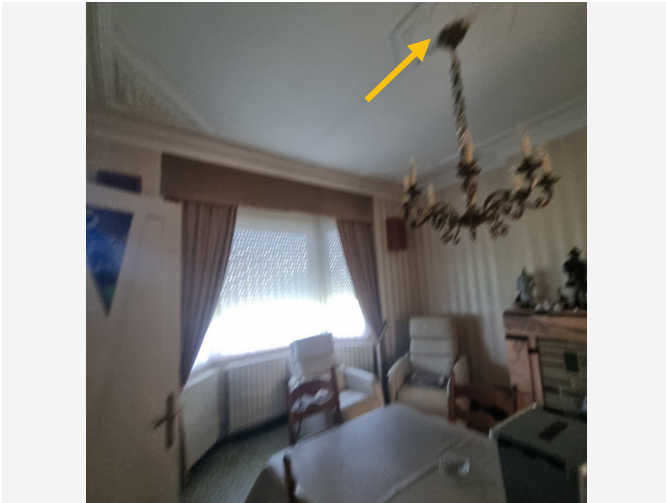
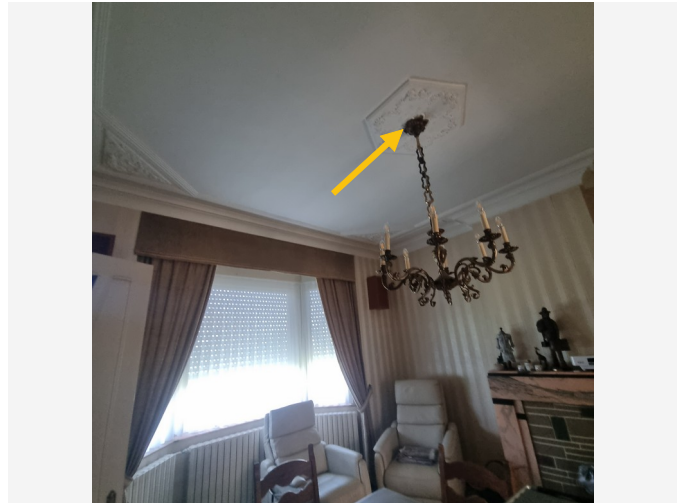
## Fiche 23: Pleisterwerk plafonds

Geen asbest
