# Asbestinventarisatattest

Scherpenberg 8, 9600 Ronse

Attestnummer : 20260411-000059.001

Uitgegeven op : 21.04.2026

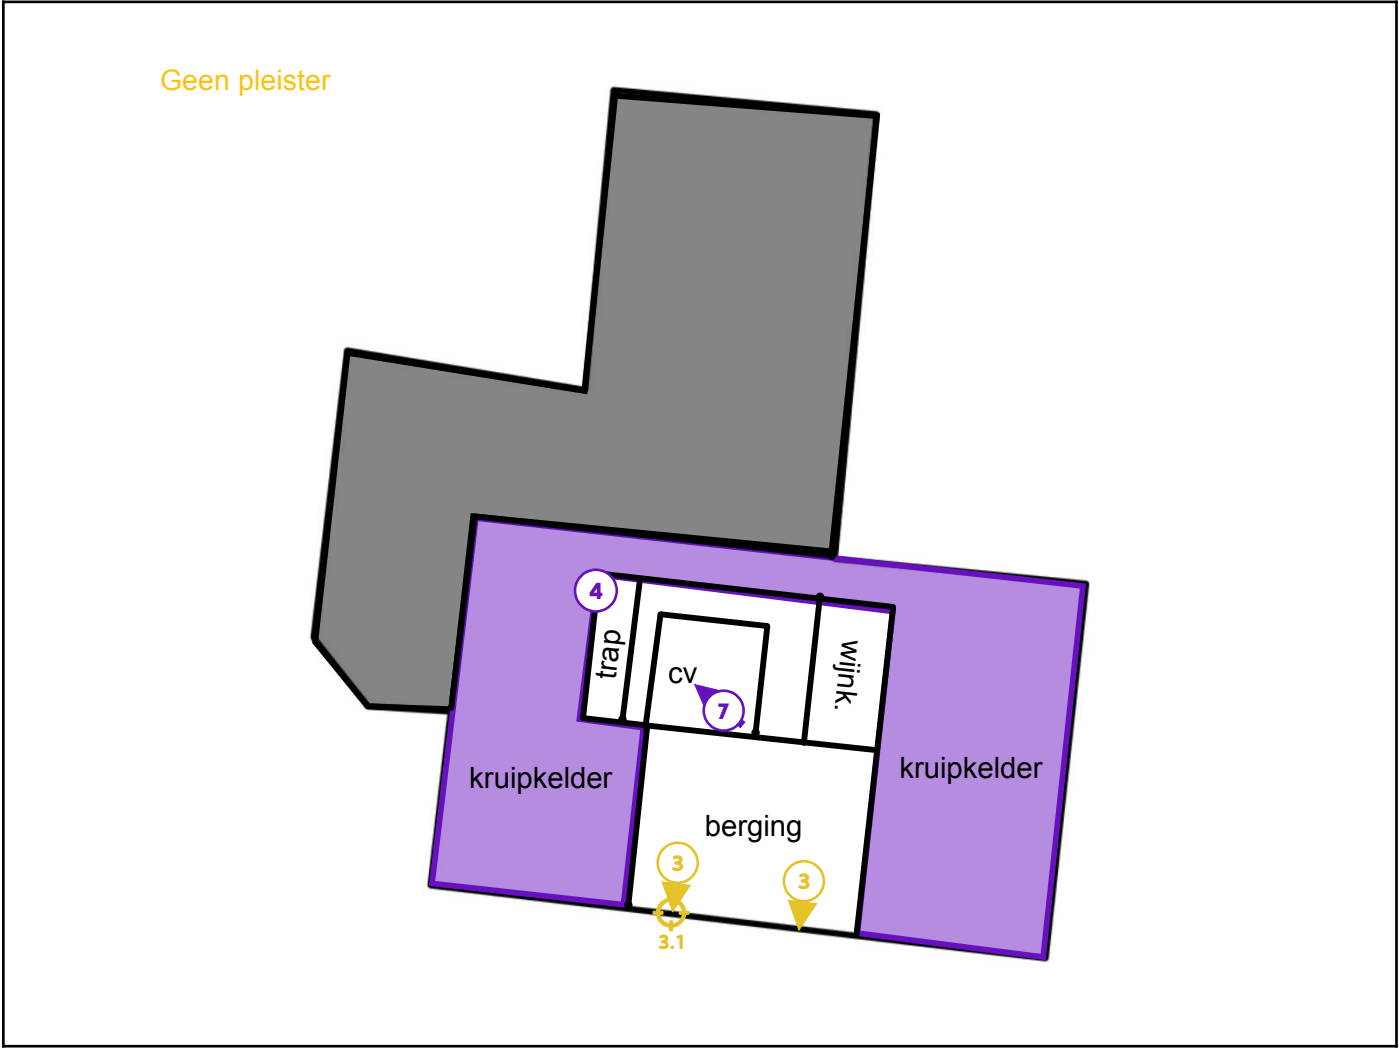
# Plan 1.1: Kelder

| Beschrijving | Type | Actie |
|---|---|---|
| 3. Ventilatiebuizen kelder | Asbestmateriaal | Zorgvuldig beheren |
| 4. Kruipkelder | Beperking | - |

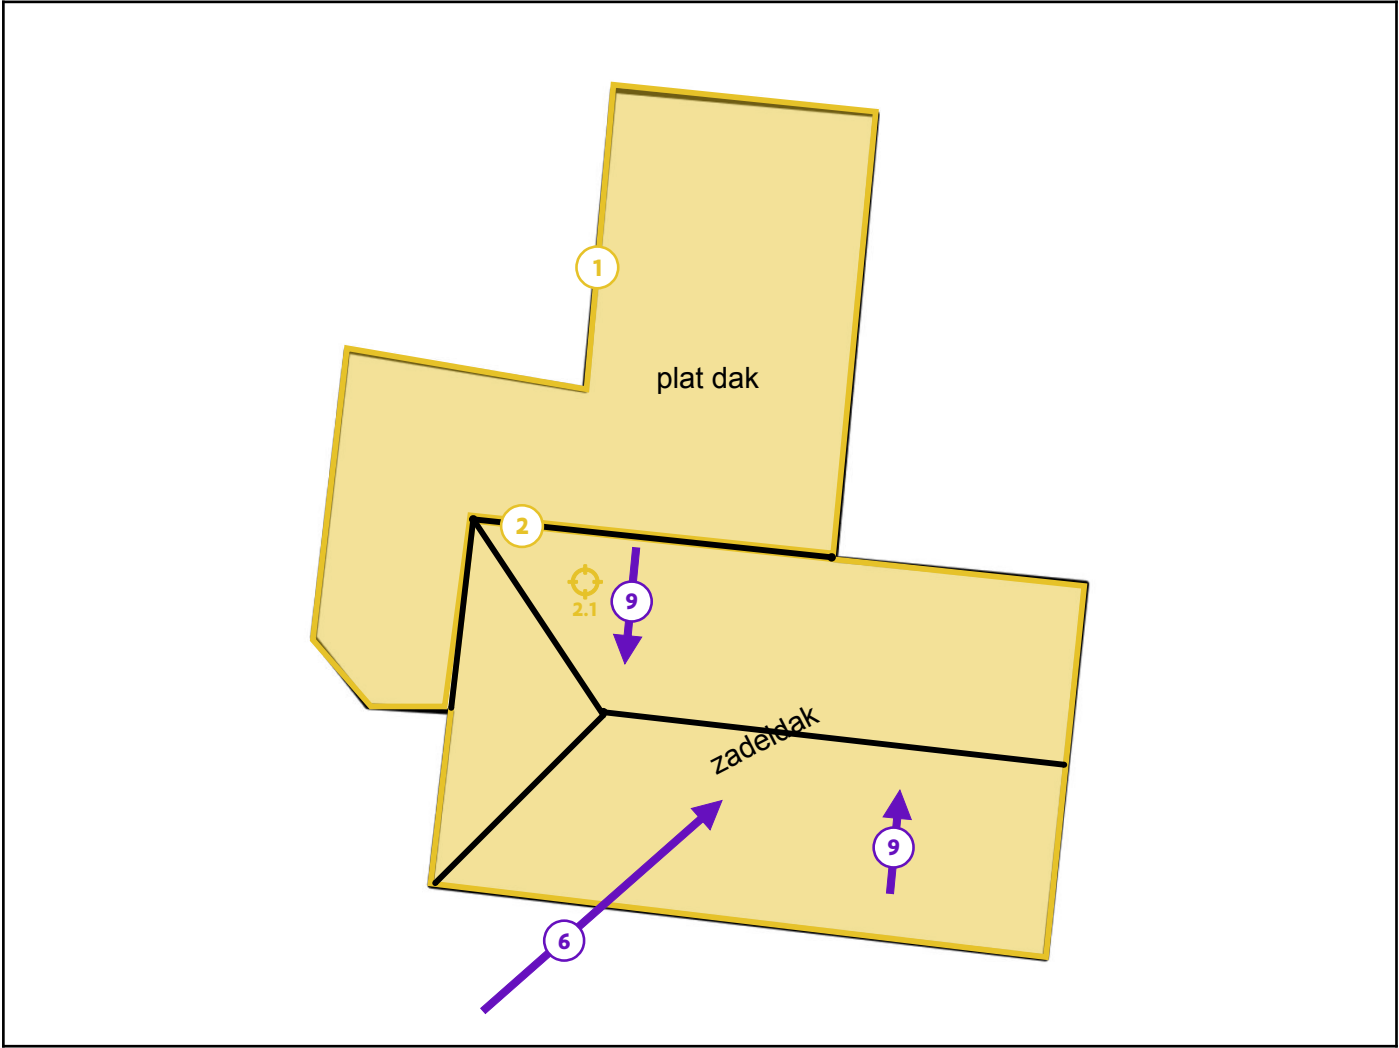
# Plan 1.5: Daken

| Beschrijving | Type | Actie |
|---|---|---|
| 1. Roofing - platte daken | Asbestmateriaal | Zorgvuldig beheren |
| 2. Onderdak | Asbestmateriaal | Zorgvuldig beheren |

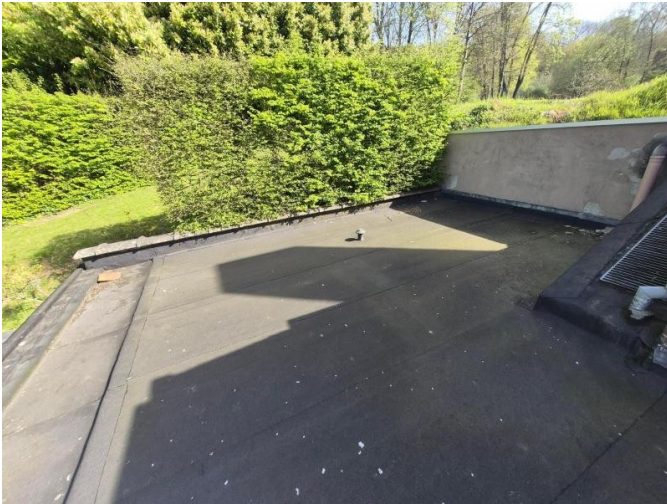
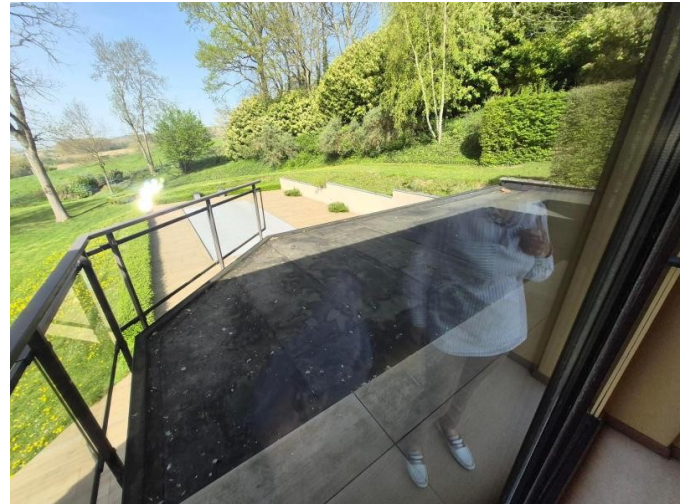
| Eindbeoordeling materiaalrisico | Laag materiaalrisico en/of verlaagde kans op vezelvrijgave |

| Gebondenheid | Categorie 1: hechtgebonden in oorsprong |
| Asbestsoort (vezeltype) | Crocidoliet aanwezig |
| Asbestconcentratie | Laag (< 50%) |
| Afschermingsgraad van het gehele materiaal | Geheel of deels vrij aan de buitenlucht, maar geen contact met binnenlucht |
| Toestand van het materiaal | Licht beschadigd, licht verweerd. Intacte calciumsilicaatplaat of materiaal met categorie 3-gebondenheid |

| Beschrijving | Roofing - platte daken |
| Identificatiemethode | <p>De asbestdeskundige beoordeelt het materiaal als asbestverdacht en dus asbesthoudend, en dit zonder monstername.</p> <p>Motivatie: De monstername brengt andere schade aan dan schade die inherent is aan de monstername.</p> |

Het asbestmateriaal valt onder de mijlpaal van 2040.

- Zorg voor een veilig beheer. Vermijd het beschadigen van het asbestmateriaal. Controleer de toestand jaarlijks op wijzigingen.
- Hemelwater dat afspoelt van asbestcement daken of gevels kan asbestdeeltjes bevatten. Gebruik het enkel voor gesloten circuits (bv. spoelen toiletten). Reinig na het vervangen van het dak of de gevel de dakgoten en regenwaterput of -ton om asbesthoudend sediment of slib te verwijderen
- Voer bijkomende staalname(s) uit.

- Eenvoudige handelingen: enkel door erkend asbestverwijderaar  
Enkel door erkend asbestverwijderaar.

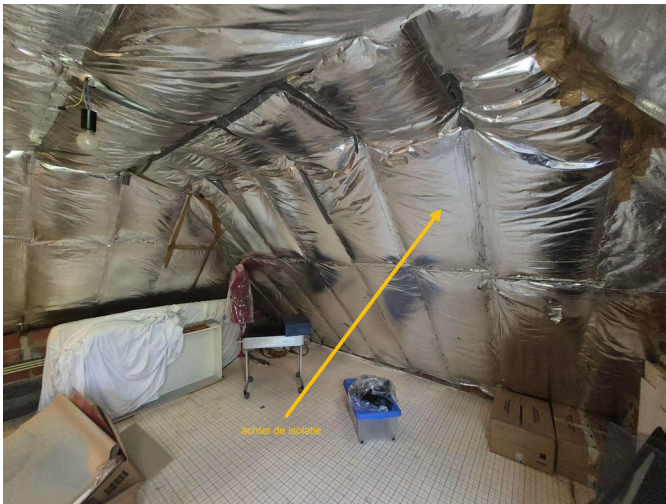
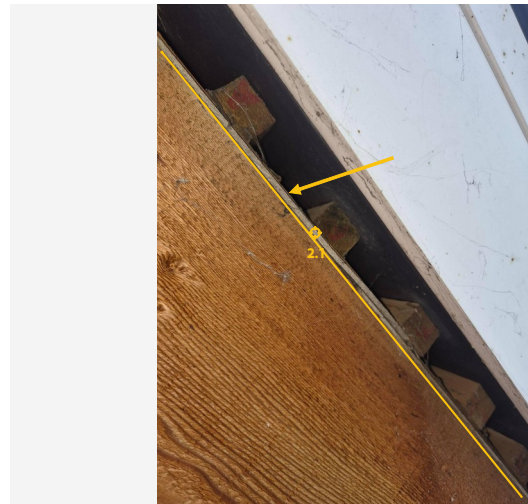
| Eindbeoordeling materiaalisico | Zeer laag materiaalisico en/of zeer lage kans op vezelvrijgave |

| Gebondenheid | Categorie 1: hechtgebonden in oorsprong |
| Asbestsoort (vezeltype) | Alleen chrysotiel aanwezig |
| Asbestconcentratie | Laag (< 50%) |
| Afschermingsgraad van het gehele materiaal | Alleen randen, niet afgeschermd, maar geen contact met binnenluchtstromen |
| Toestand van het materiaal | Licht beschadigd, licht verweerd. Intacte calciumsilicaatplaat of materiaal met categorie 3-gebondenheid |

| # | Type | Referentie | Resultaat |
|---|---|---|---|
| 2.1 | Puntmonster | MM2 | Chrysotiel |

| Beschrijving | Onderdak |

Het asbestmateriaal valt onder de mijlpaal van 2040.

- Zorg voor een veilig beheer en verwijder dit asbestmateriaal wanneer het bij werken eenvoudig bereikbaar wordt. Controleer de toestand jaarlijks op wijzigingen.

- Eenvoudige handelingen: mag via doe-het-zelf of door werknemer(s) met opleidingsattest eenvoudige handelingen  
Toepassing in haar geheel af te voeren, zonder te breken. Steeds mits de nodige voorzorgsmaatregelen op vlak van persoonlijke veiligheid (mondmasker en beschermingspak). Af te voeren in het hiervoor specifiek voorzien verpakkingsmateriaal. Het verwijderen van deze toepassing is verplicht op het moment dat de dakbedekking hernieuwd wordt.

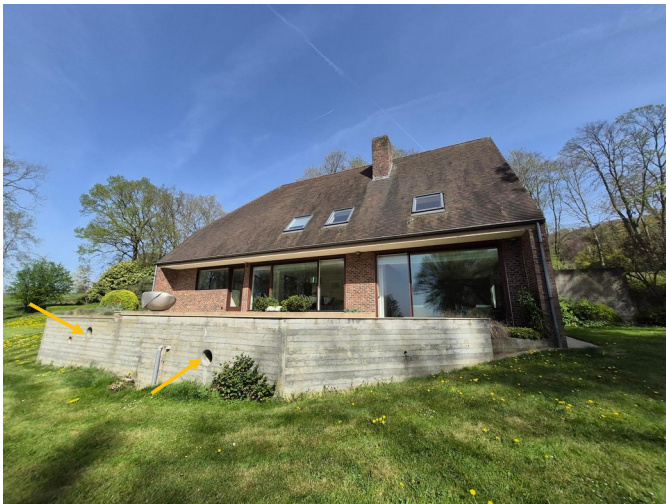
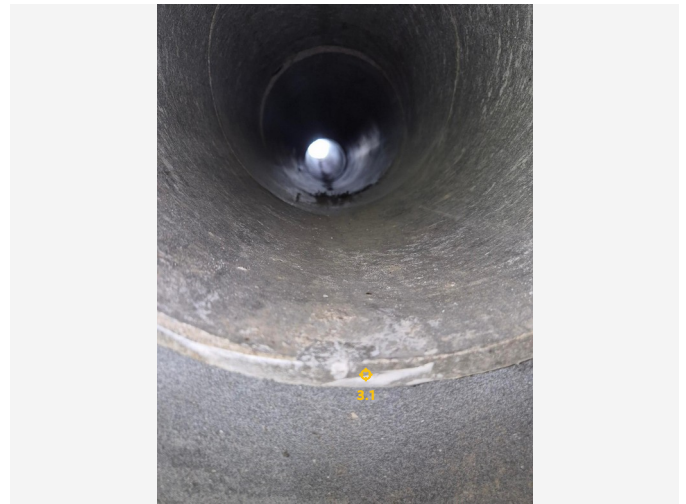
| Eindbeoordeling materiaalarisico | Laag materiaalarisico en/of verlaagde kans op vezelvrijgave |

| Gebondenheid | Categorie 1: hechtgebonden in oorsprong |
| Asbestsoort (vezeltype) | Alleen chrysotiel aanwezig |
| Asbestconcentratie | Laag (< 50%) |
| Afschermingsgraad van het gehele materiaal | Geheel of deels vrij aan binnenluchtstromen |
| Toestand van het materiaal | Licht beschadigd, licht verweerd. Intacte calciumsilicaatplaat of materiaal met categorie 3-gebondenheid |

| # | Type | Referentie | Resultaat |
|---|---|---|---|
| 3.1 | Puntmonster | MM1 | Chrysotiel |

| Beschrijving | Ventilatiebuizen kelder |

Het asbestmateriaal valt onder de mijlpaal van 2040.

- Zorg voor een veilig beheer. Vermijd het beschadigen van het asbestmateriaal. Controleer de toestand jaarlijks op wijzigingen.

- Eenvoudige handelingen: enkel door erkend asbestverwijderaar  
Toepassing zal moeilijk verwijderd kunnen worden zonder te breken. Aangewezen om deze verwijdering te laten uitvoeren door een erkend asbestverwijderaar.

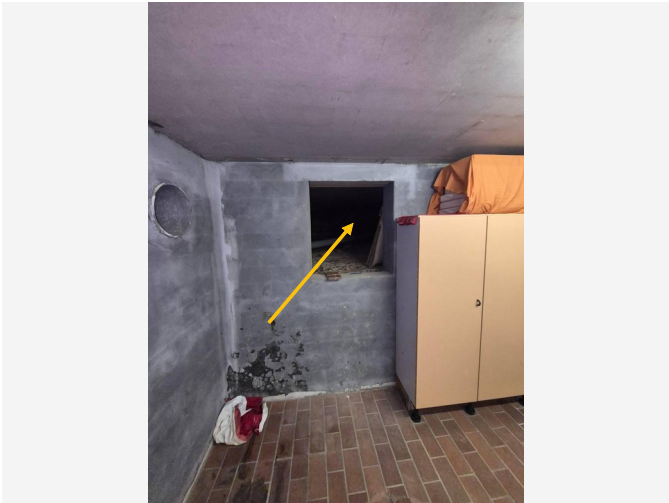
Situeringsfoto

**Reden:** Het onderzoek kan niet uitgevoerd worden binnen de bepalingen van de Welzijnswet

**Uitleg van de asbestdeskundige:** Hoogte lager dan 1,5m. Niet toegankelijk.

Vanuit de toegnagsopening zijn echter wel geen asbestverdachte materialen zichtbaar.

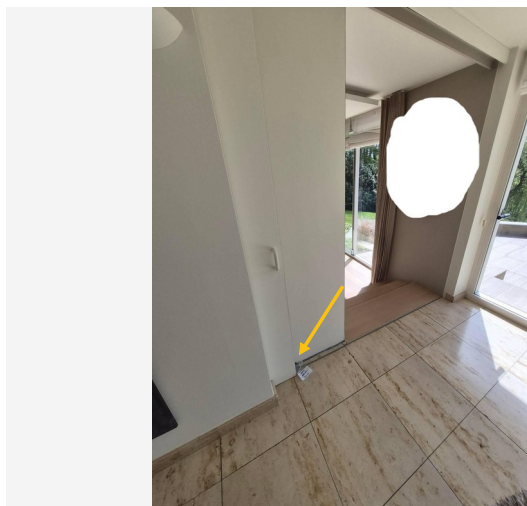
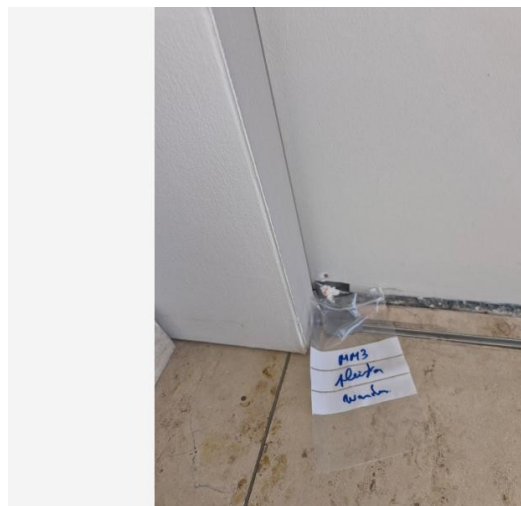
## Fiche 5: Pleister - wanden

Geen asbest

| # | Type | Referentie | Resultaat |
|---|---|---|---|
| 5.1 | Mengmonster | MM3 | Geen asbest |

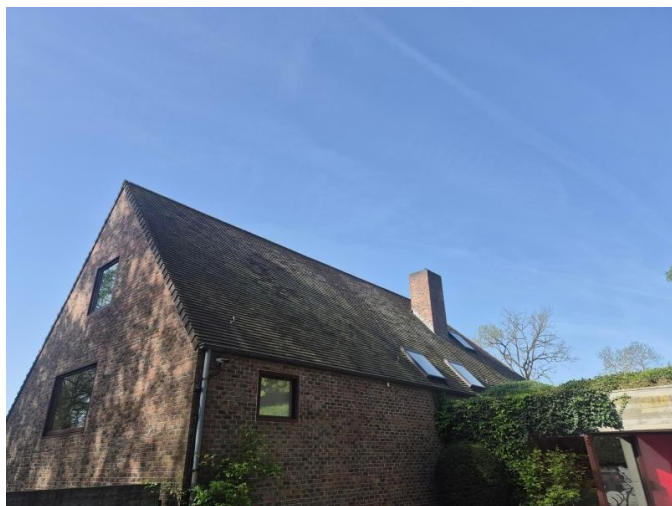
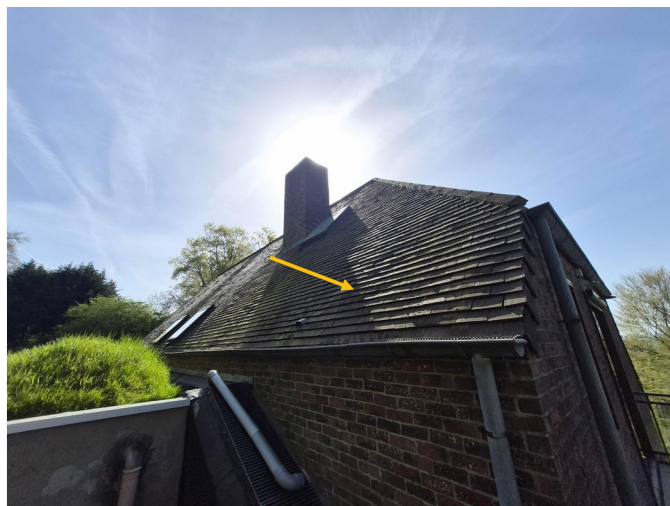
### Fiche 6: Zadeldak

| Beschrijving | Notitie | Terug te vinden op plannen |
|---|---|---|
| Fiche 6: Zadeldak | Het zadeldak is bedekt met tegelpannen.<br>Niet asbestverdacht. | Plan 1.5: Daken |

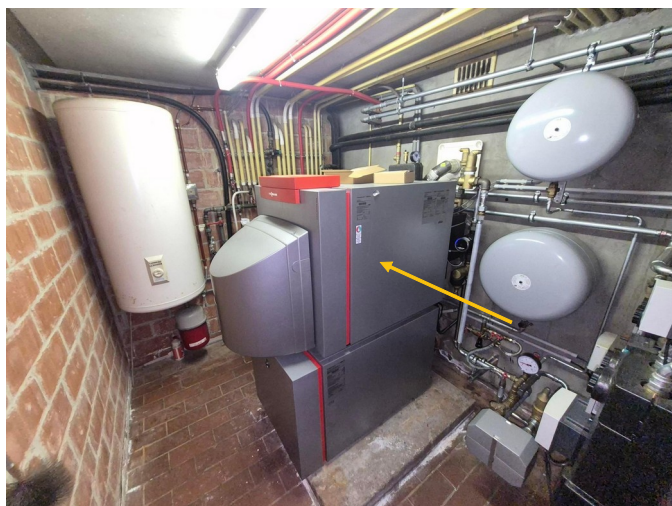
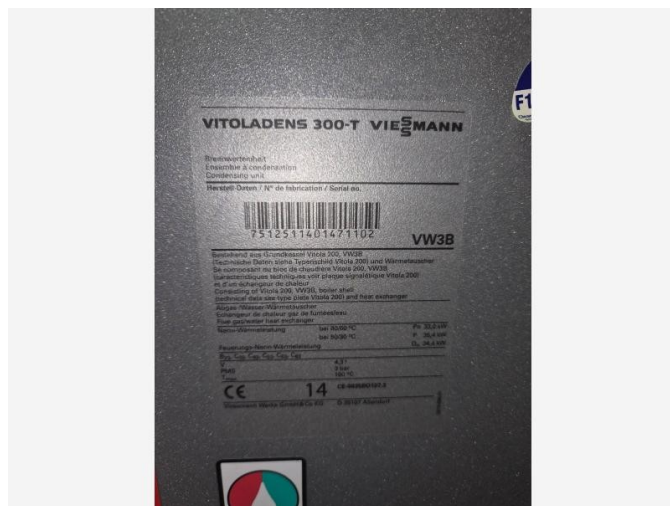
## Fiche 7: Viessmann Vitoladens 300-T

| Beschrijving | Notitie | Terug te vinden op plannen |
|---|---|---|
| Fiche 7: Viessmann Vitoladens 300-T | De stookolieketel dateert van 2014. Dit valt te bepalen op basis van type-plaatje. Dit valt buiten de asbestverdachte periode. | Plan 1.1: Kelder |

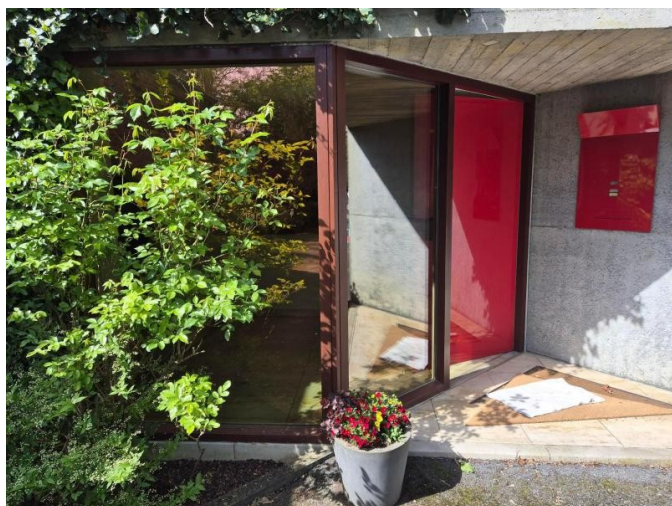
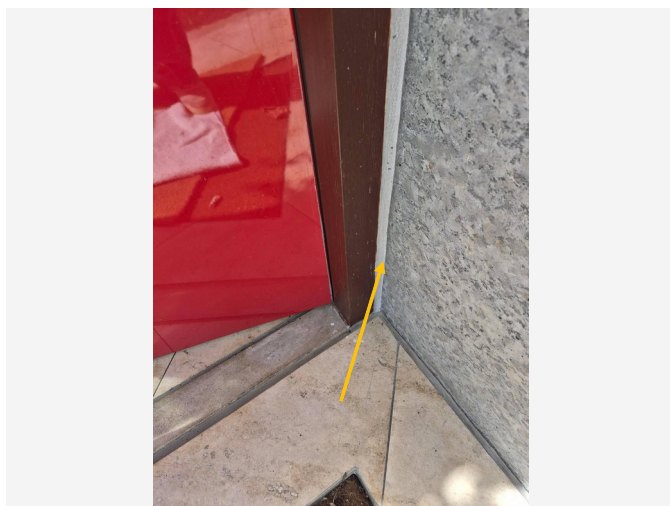
## Fiche 8: Mastiek/kitten - ramen en deuren

| Beschrijving | Notitie | Terug te vinden op plannen |
|---|---|---|
| Fiche 8: Mastiek/kitten - ramen en deuren | Deze vertonen geen asbestverdachte eigenschappen. | - |

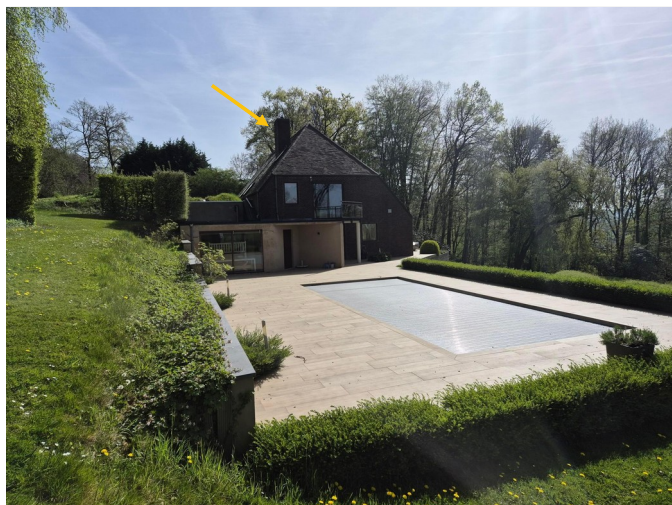
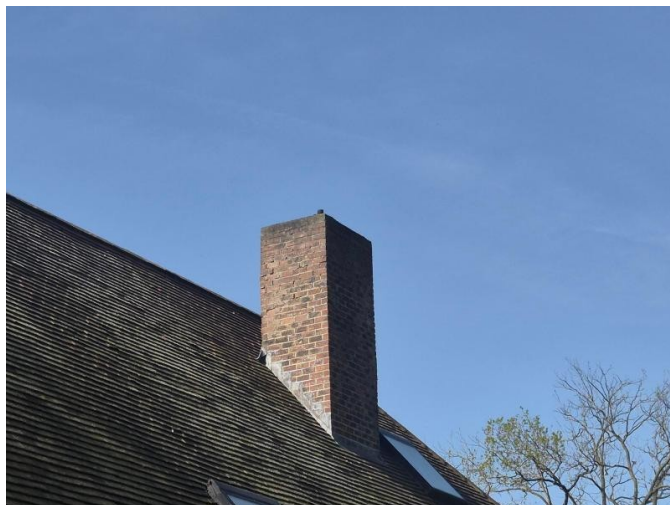
### Fiche 9: Rookgaskanalen

| Beschrijving | Notitie | Terug te vinden op plannen |
|---|---|---|
| Fiche 9: Rookgaskanalen | <p>De rookgaskanalen kunnen niet op een veilige manier aan de binnenzijde geïnspecteerd worden. Hiervoor is een hoogtewerker nodig en waarschijnlijk tevens destructief onderzoek.</p> <p>Aan de buitenzijde bevatten de schouwen weliswaar geen zichtbare asbestverdachte materialen.</p> | Plan 1.5: Daken |

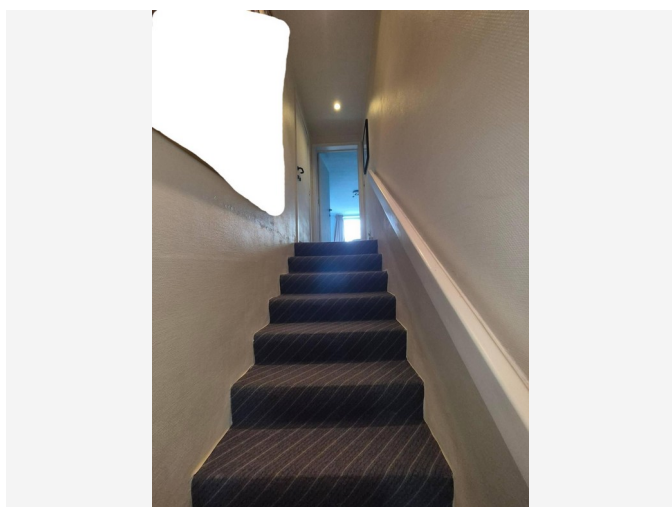
### Fiche 11: Liftinfrastructuur

| Beschrijving | Notitie | Terug te vinden op plannen |
|---|---|---|
| Fiche 11: Liftinfrastructuur | De woning beschikt enkel over trappen.<br>Geen lift. | - |
