# Asbestinventarisatetest

Sint-Ambrosiusstraat 38, 9600 Ronse

Attestnummer : 20240531-000434.001

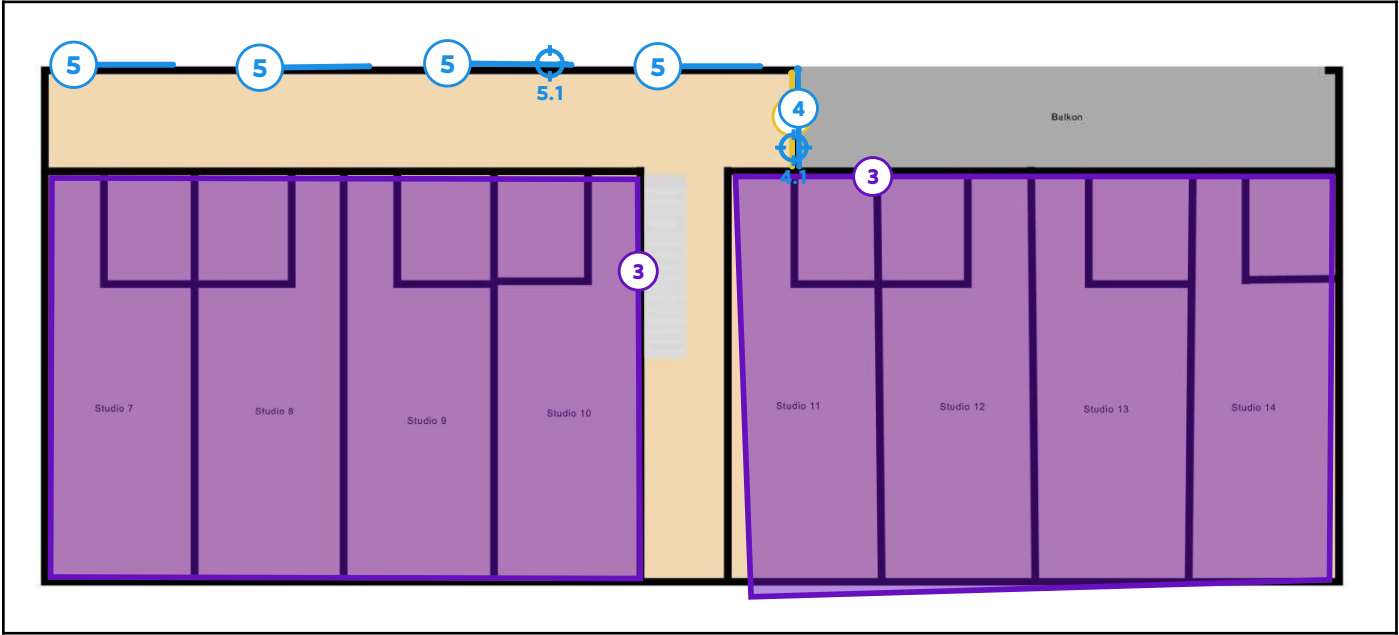
# Plan 1.2: Ambrosiusstraat 38 1steV

| Beschrijving | Type | Actie |
|---|---|---|
| 2. Plaat in Aluminium deuren in de gangen naar de gallerij | Asbestmateriaal | Zorgvuldig beheren |

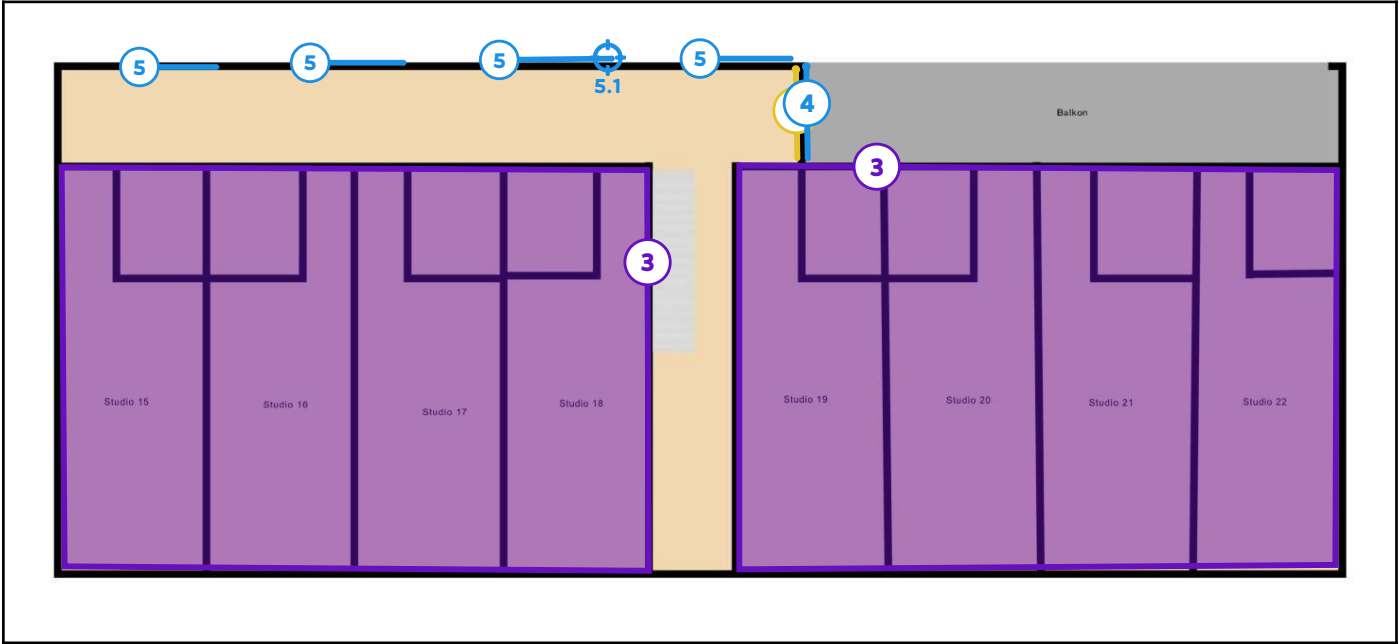
# Plan 1.3: Ambrosiusstraat 38 2deV

| Beschrijving | Type | Actie |
|---|---|---|
| 2. Plaat in Aluminium deuren in de gangen naar de gallerij | Asbestmateriaal | Zorgvuldig beheren |

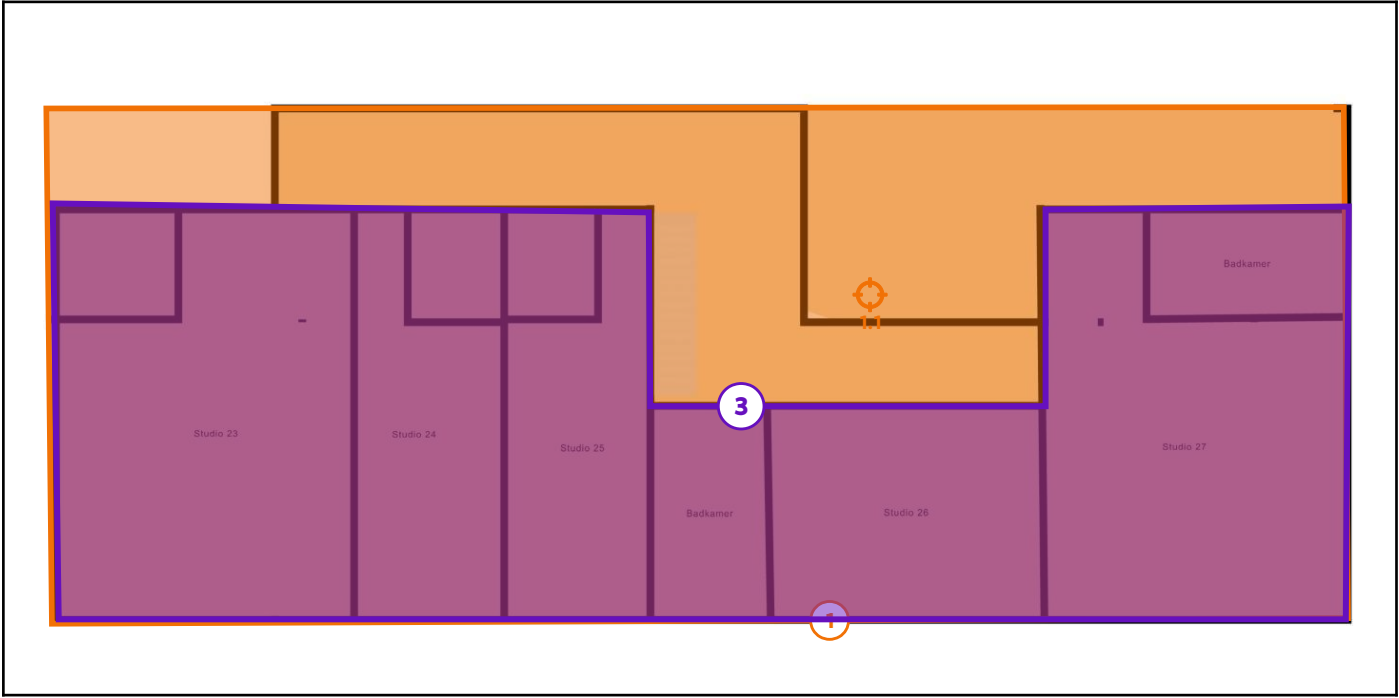
# Plan 1.4: Ambrosiusstraat 38 3deV

| Beschrijving | Type | Actie |
|---|---|---|
| 1. Dakbeddeking schuin dak | Asbestmateriaal | Verwijderen |
| 1.1 Code: E23-063435/01 Staal 1 Daklei | Puntmonster | - |

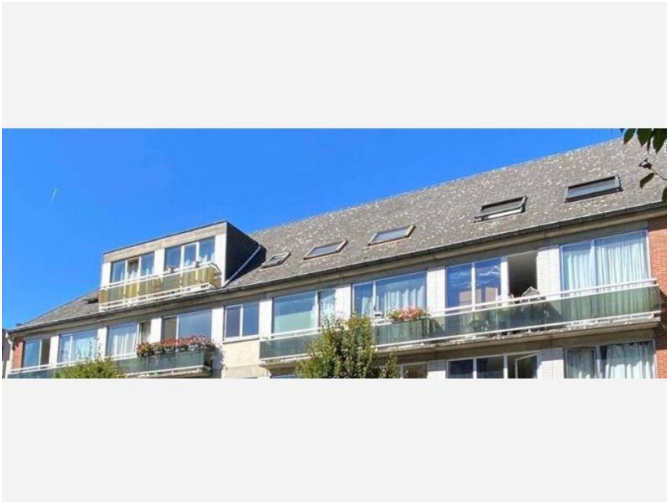
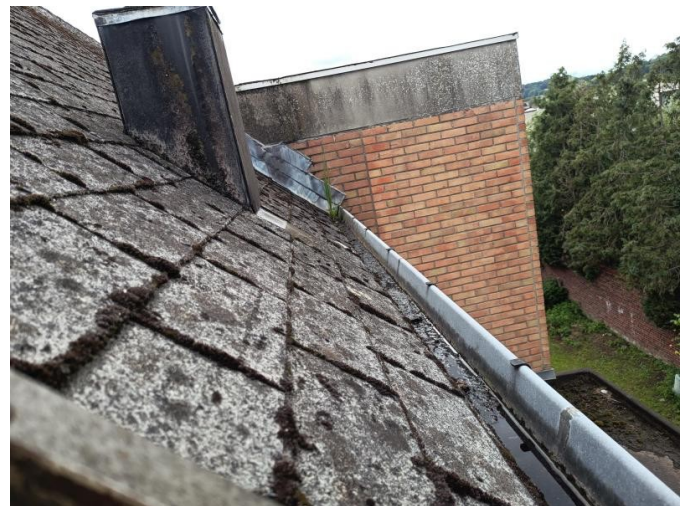
Overzichtsfoto

Detailfoto

Het asbestmateriaal valt onder de mijlpaal van 2034.

Verwijderen

| Eindbeoordeling materiaalrisico | Verhoogd materiaalrisico en/of verhoogde kans op vezelvrijgave |
| Opmerking | Laten verwijderen bij eerstkomende werken aan het dak. Begroeing niet verwijderen. Goed opvolgen. |

| Toestand van het materiaal | Matig beschadigd, matig verweerd |

| # | Type | Referentie | Resultaat |
|---|---|---|---|
| 1.1 | Puntmonster | E23-063435/01 Staal 1 Daklei | Chrysotiel |

| Beschrijving | Dakbeddeking schuin dak |

- Zorg voor een veilig beheer. Vermijd het beschadigen van het asbestmateriaal. Controleer de toestand jaarlijks op wijzigingen.
- Hemelwater dat afspoelt van asbestcement daken of gevels kan asbestdeeltjes bevatten. Gebruik het enkel voor gesloten circuits (bv. spoelen toiletten). Reinig na het vervangen van het dak of de gevel de dakgoten en regenwaterput of -ton om asbesthoudend sediment of slib te verwijderen

- Eenvoudige handelingen: mag via doe-het-zelf of door werknemer(s) met opleidingsattest eenvoudige handelingen  
Het betreft eenvoudig te verwijderen leien.

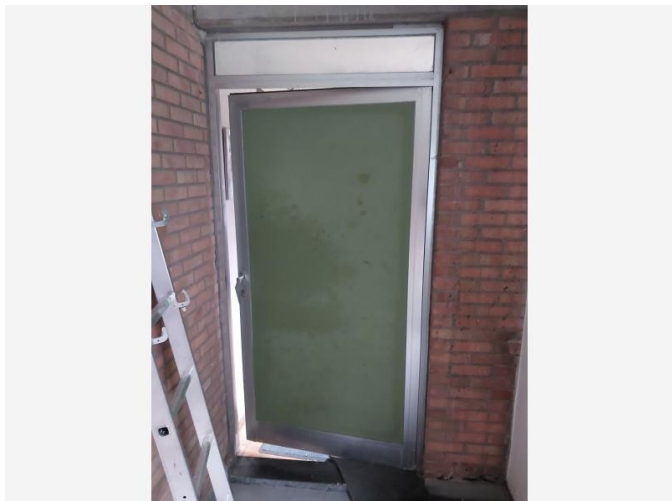
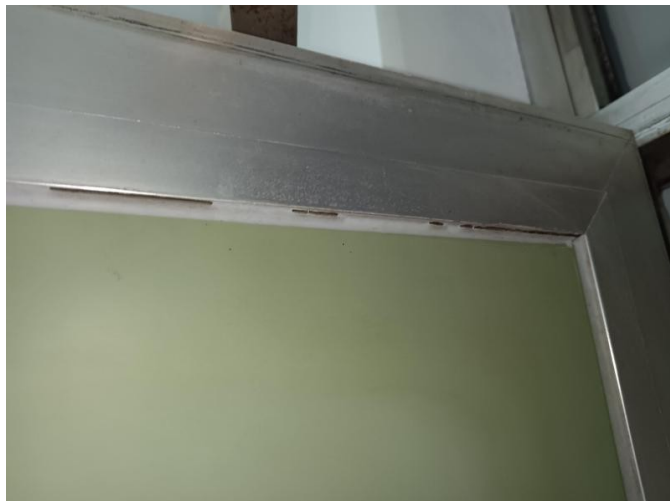
## Fiche 2: Plaat in Aluminium deuren in de gangen naar de galerij

Overzichtsfoto

Detailfoto

Het asbestmateriaal valt onder de mijlpaal van 2040.

Zorgvuldig beheren

| Eindbeoordeling materiaalrisico | Zeer laag materiaalrisico en/of zeer lage kans op vezelvrijgave |

| Toestand van het materiaal | Onbeschadigd, niet verweerd |

| Beschrijving | Plaat in Aluminium deuren in de gangen naar de galerij |

- Zorg voor een veilig beheer. Vermijd het beschadigen van het asbestmateriaal. Controleer de toestand jaarlijks op wijzigingen.

- Eenvoudige handelingen: mag via doe-het-zelf of door werknemer(s) met opleidingsattest eenvoudige handelingen  
Aangeraden is om de deuren in hun geheel te verwijderen samen met de platen door de platen te laten zitten in de deur.

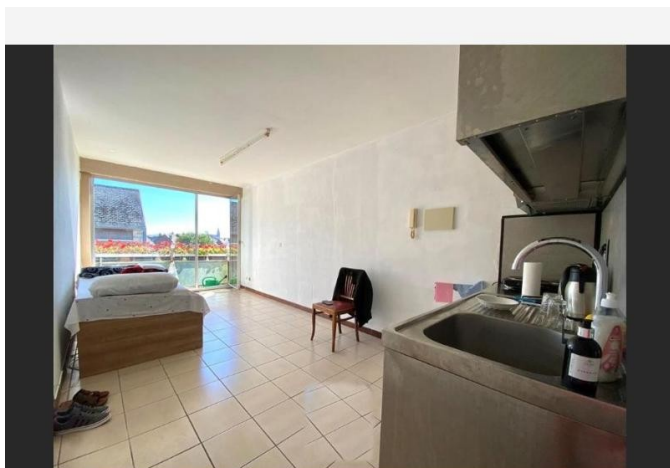
Vrije foto

De studios werden tijdens renovatiewerken geheel met gyproc panelen bekleed.

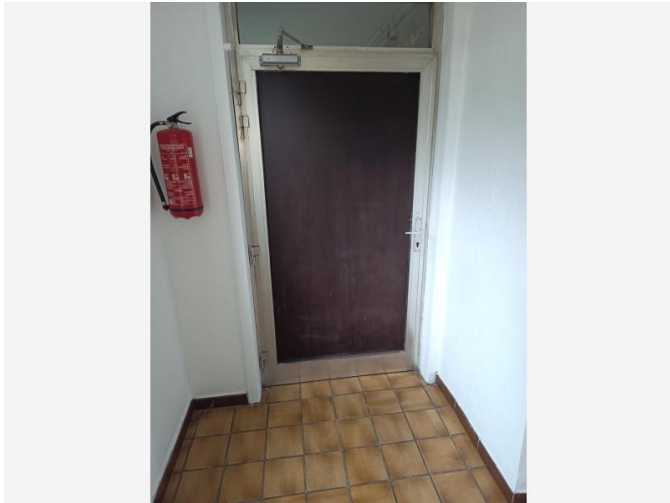
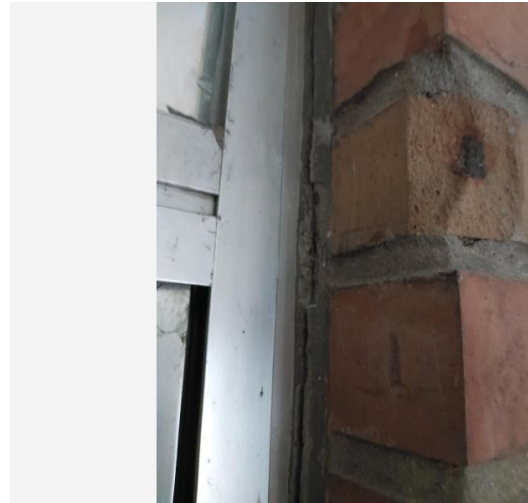
## Fiche 4: Kit aluminium deuren

Overzichtsfoto

Detailfoto

Geen asbest

| # | Type | Referentie | Resultaat |
|---|---|---|---|
| 4.1 | Mengmonster | E23-3435/02 Staal 2 aluminium deuren | Geen asbest |

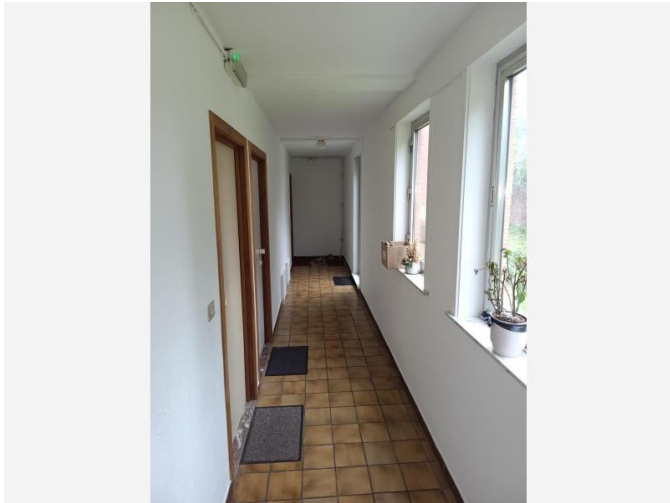
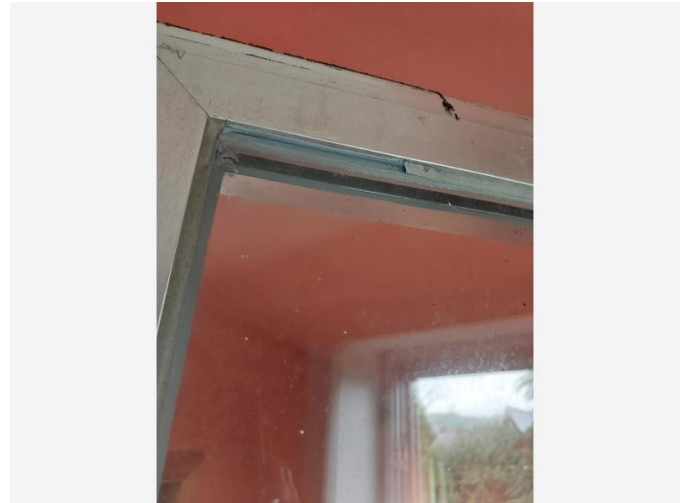
## Fiche 5: Kit Aluminium ramen

Overzichtsfoto

Detailfoto

Geen asbest

| # | Type | Referentie | Resultaat |
|---|---|---|---|
| 5.1 | Mengmonster | E23-3435/03 Staal 3 aluminium ramen | Geen asbest |
