Asbestinventarisatetest

Bevrijdingslaan 39, 8572 Anzegem

Attestnummer : 20260526-000465.000

Niet-asbestveilig

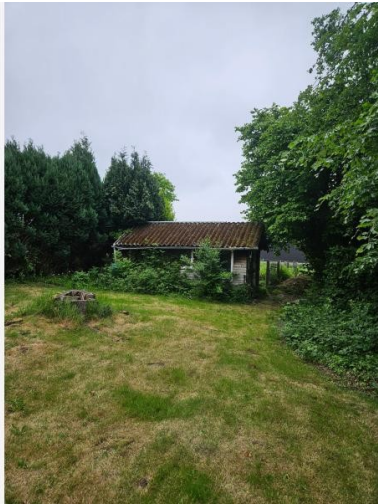
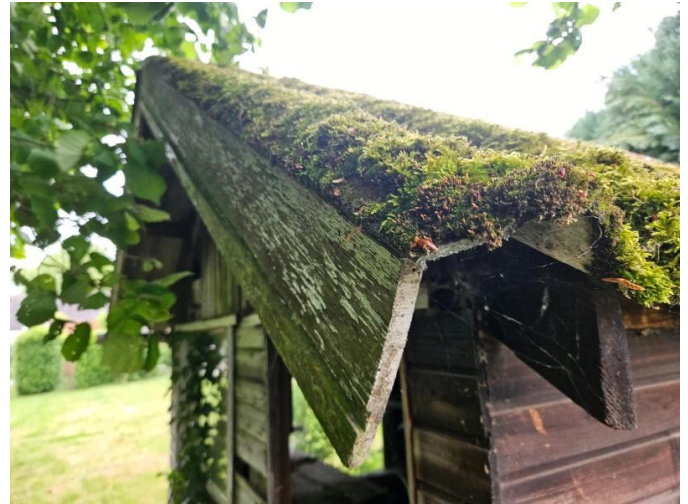
Eindbeoordeling materiaalrisico	Verhoogd materiaalrisico en/of verhoogde kans op vezelvrijgave
---------------------------------	--

Gebondenheid	Categorie 1: hechtgebonden in oorsprong
Asbestsoort (vezeltype)	Alleen chrysotiel aanwezig
Asbestconcentratie	Laag (< 50%)
Afschermingsgraad van het gehele materiaal	Geheel of deels vrij aan de binnenlucht, maar geen contact met binnenluchtstromen
Toestand van het materiaal	Matig beschadigd, matig verweerd

#	Type	Referentie	Resultaat
1.1	Puntmonster	st8 golfplaat tuinhuis	Chrysotiel

Beschrijving	golfplaat tuinhuis
Omgeving	Grenst aan binnen- en buitenlucht
Primaire drager	Schuin dak
Asbestmateriaal	Dak- en gevelbekleding - Golfplaat
Bindmiddel van asbestmateriaal	Cement
Gebondenheid op basis van bindmiddel	Hecht
Hoeveelheid (oppervlakte - aantal)	<ul style="list-style-type: none">• 22,00 m² - 1 stuk
Totale oppervlakte	22,00 m ²
Eenvoudig bereikbaar	Ja
Bevestigingswijze	<ul style="list-style-type: none">• Geschroefd
Identificatiemethode	Een monstername door de asbestdeskundige met laboanalyse door een asbestlabo.
Destructieve handeling voor identificatie	Nee
Opmerking	De opgegeven hoeveelheid is een benadering.

Het asbestmateriaal valt onder de mijlpaal van 2034.

Verwijderen

- Verwijder dit asbestmateriaal zo snel mogelijk. Volg de toestand goed op.

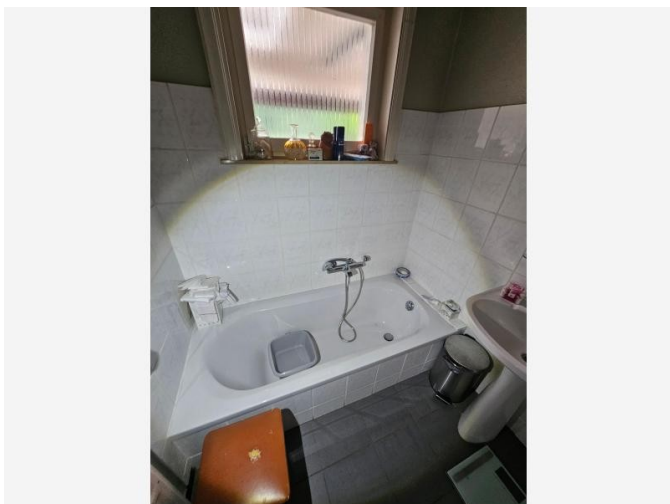
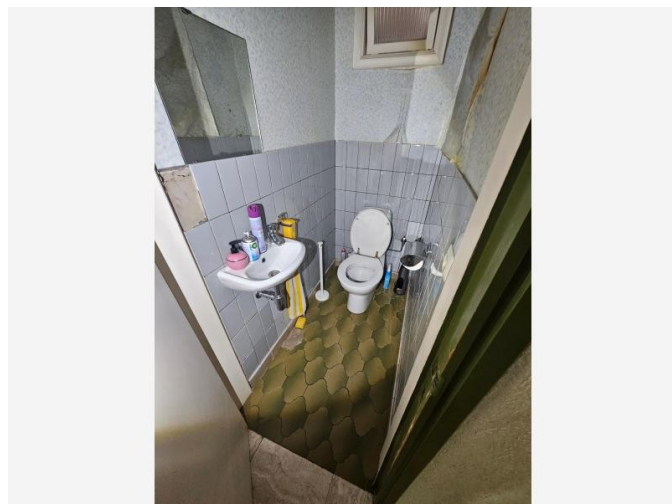
Opgelet bij renovatie, mogelijks werd er asbesthoudende tegellijm gebruikt om de faiencetegels te bevestigen. Laat een staal nemen om uitsluitsel te krijgen.

Basis voor advies	De asbestdeskundige beoordeelt het materiaal als asbesthoudend op basis van een beoordeling met het blote oog.
Primaire drager	Binnenwand
(Asbest)materiaal	In-situ afwerkingslagen - Lijm laag
Bindmiddel	Lijm
Gebondenheid bindmiddel	Hecht

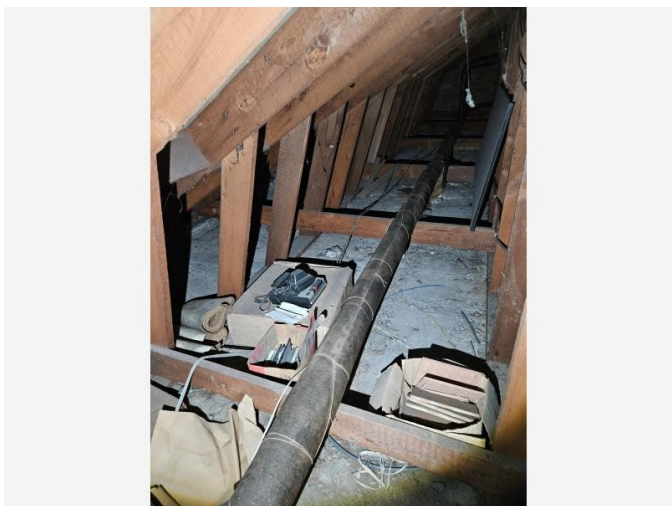
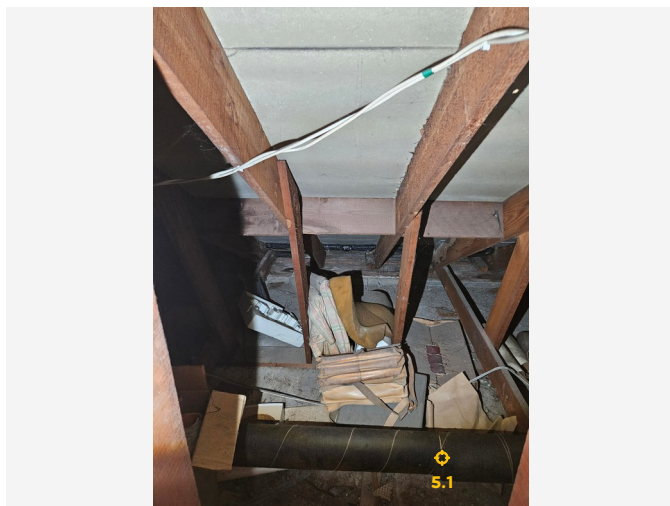
Fiche 5: buisisolatie zolder

Geen asbest

#	Type	Referentie	Resultaat
5.1	Puntmonster	st4 buisisolatie zolder	Geen asbest

Beschrijving	buisisolatie zolder
Omgeving	Binnen
Primaire drager	HVAC infrastructuur en uitrusting
Bindmiddel van materiaal	Bitumen (roofing, teer, asfalt)
Gebondenheid op basis van bindmiddel	Hecht
Hoeveelheid (lengte - omtrek - dikte - aantal)	<ul style="list-style-type: none">• 15,00 m - 40,00 cm - 0,20 cm - 1 stuk
Totaal volume	0,012 m ³
Identificatiemethode	Een monstername door de asbestdeskundige met laboanalyse door een asbestlabo.
Destructieve handeling voor identificatie	Nee
Opmerking	De opgegeven hoeveelheid is een benadering.

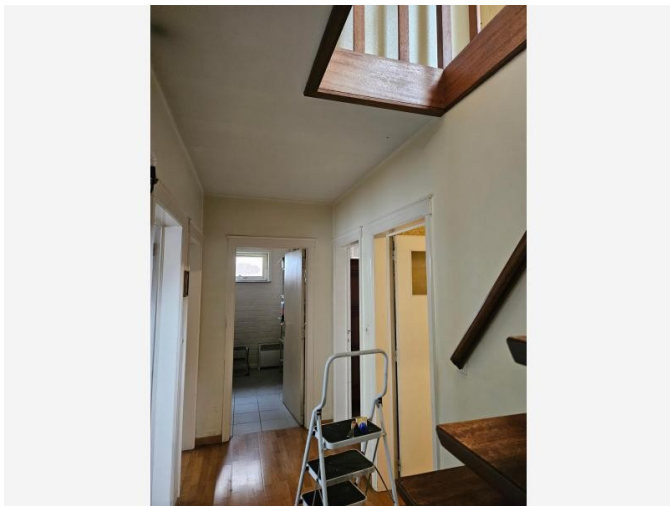
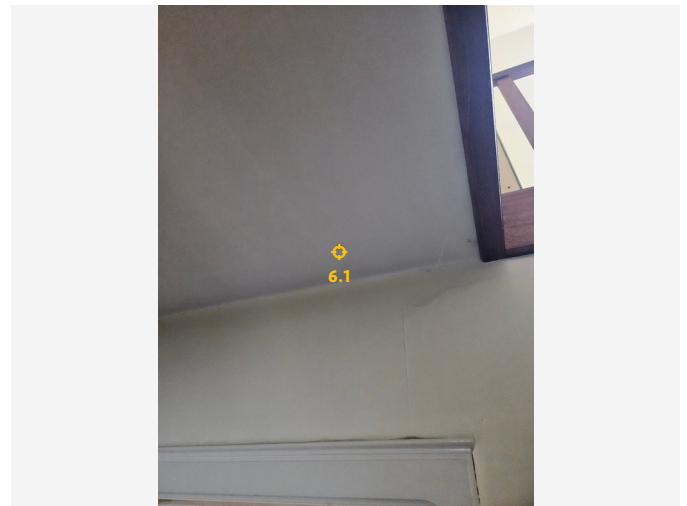
Fiche 6: pleisterwerk plafonds

Geen asbest

#	Type	Referentie	Resultaat
6.1	Mengmonster	st2 pleisterwerk plafonds	Geen asbest

Beschrijving	pleisterwerk plafonds
Omgeving	Binnen
Primaire drager	Binnenwand
Bindmiddel van materiaal	Gips - kalk
Gebondenheid op basis van bindmiddel	Niet-hechtgebonden
Hoeveelheid (oppervlakte - dikte - aantal)	• 140,00 m ² - 1,00 cm - 1 stuk
Totaal volume	1,40 m ³
Identificatiemethode	Een monstername door de asbestdeskundige met laboanalyse door een asbestlabo.
Destructieve handeling voor identificatie	Nee
Opmerking	De opgegeven hoeveelheid is een benadering. De plafonds op het gelijkvloer bestaan uit pleisterwerk. De plafonds op de 1e verdieping bestaan uit gyproc.

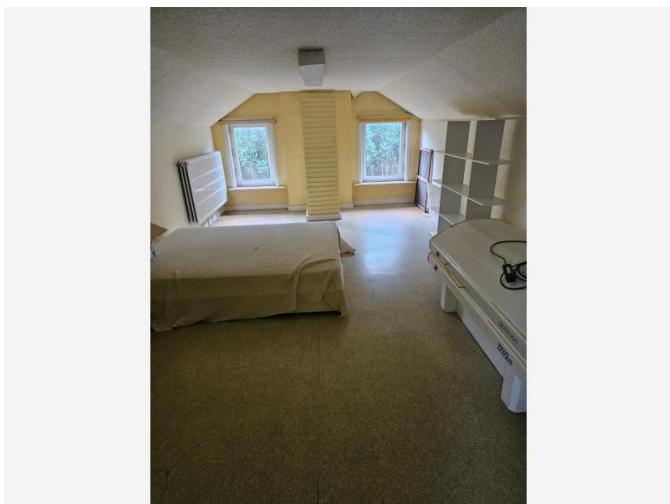
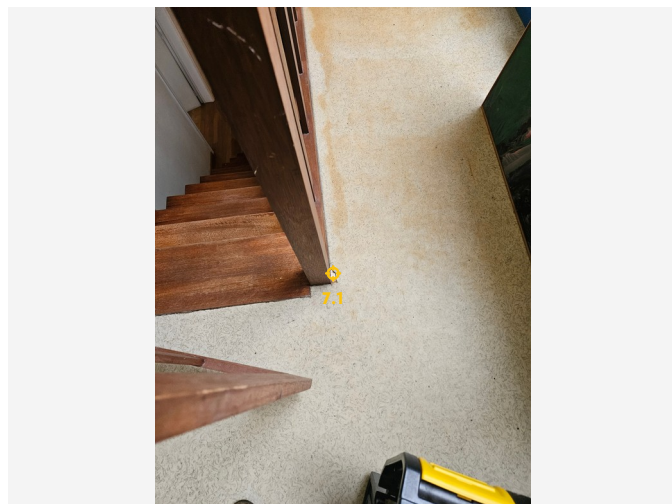
Fiche 7: vloerzeil zolder

Geen asbest

#	Type	Referentie	Resultaat
7.1	Puntmonster	st5 vloerzeil zolder	Geen asbest

Beschrijving	vloerzeil zolder
Omgeving	Binnen
Primaire drager	Vloer
Bindmiddel van materiaal	Kunststof of -hars
Gebondenheid op basis van bindmiddel	Hecht
Hoeveelheid (oppervlakte - aantal)	• 90,00 m ² - 1 stuk
Totale oppervlakte	90,00 m ²
Identificatiemethode	Een monstername door de asbestdeskundige met laboanalyse door een asbestlabo.
Destructieve handeling voor identificatie	Nee
Opmerking	De opgegeven hoeveelheid is een benadering.

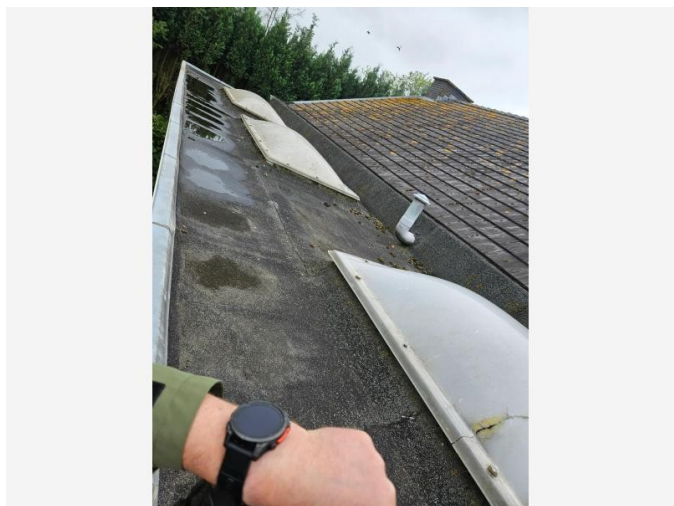
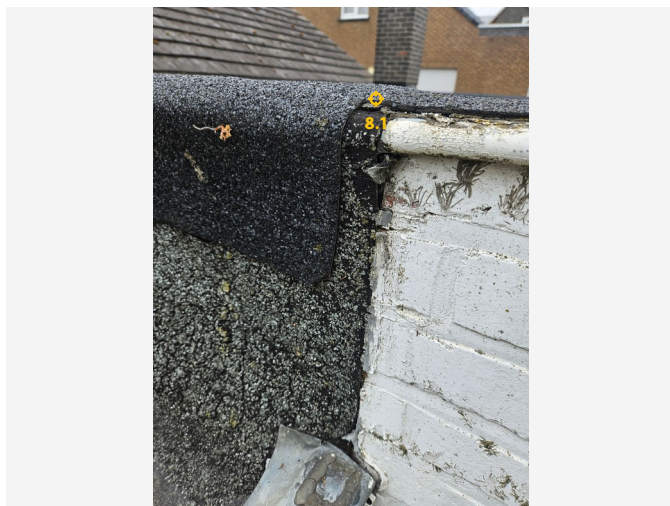
Fiche 8: roofing plat dak

Geen asbest

#	Type	Referentie	Resultaat
8.1	Puntmonster	st9 roofing plat dak	Geen asbest

Beschrijving	roofing plat dak
Omgeving	Buiten
Primaire drager	Plat dak
Bindmiddel van materiaal	Bitumen (roofing, teer, asfalt)
Gebondenheid op basis van bindmiddel	Hecht
Hoeveelheid (oppervlakte - aantal)	<ul style="list-style-type: none">• 105,00 m² - 1 stuk
Totale oppervlakte	105,00 m ²
Identificatiemethode	Een monstername door de asbestdeskundige met laboanalyse door een asbestlabo.
Destructieve handeling voor identificatie	Nee
Opmerking	De opgegeven hoeveelheid is een benadering. Enkel de bovenste laag roofing werd bemonsterd om geen schade aan de waterdichtheid te veroorzaken.

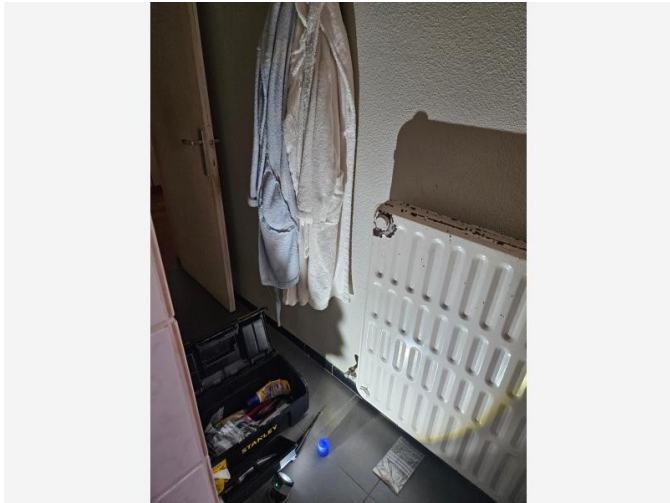
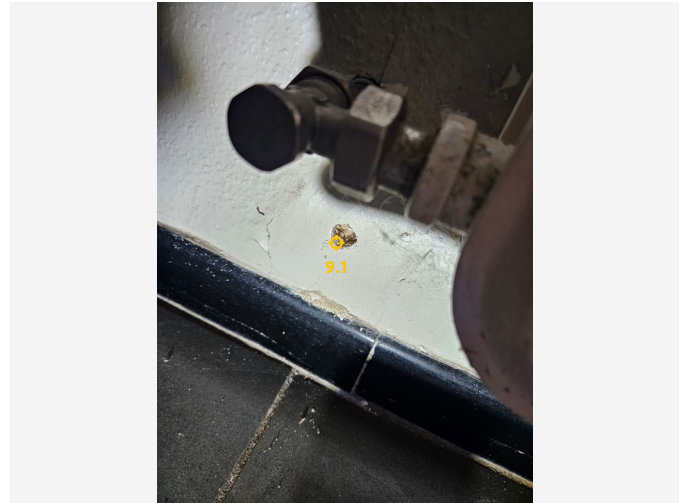
Fiche 9: pleisterwerk muren

Geen asbest

#	Type	Referentie	Resultaat
9.1	Mengmonster	st1 pleisterwerk muren	Geen asbest

Beschrijving	pleisterwerk muren
Omgeving	Binnen
Primaire drager	Binnenwand
Bindmiddel van materiaal	Gips - kalk
Gebondenheid op basis van bindmiddel	Niet-hechtgebonden
Hoeveelheid (oppervlakte - dikte - aantal)	• 320,00 m ² - 1,00 cm - 1 stuk
Totaal volume	3,20 m ³
Identificatiemethode	Een monstername door de asbestdeskundige met laboanalyse door een asbestlabo.
Destructieve handeling voor identificatie	Nee
Opmerking	De opgegeven hoeveelheid is een benadering. De muren op het gelijkvloer bestaan uit pleisterwerk. De muren op de 1e verdieping bestaan uit gyproc.

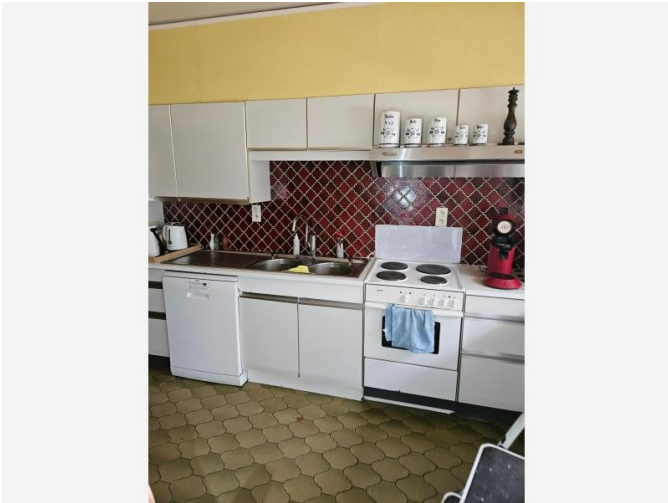
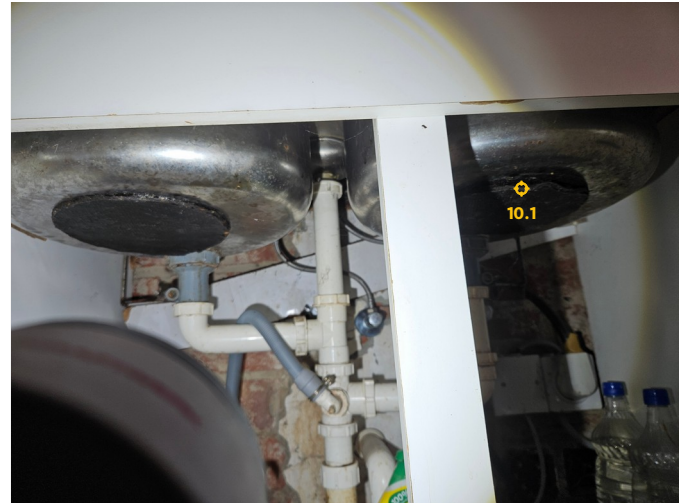
Geen asbest

#	Type	Referentie	Resultaat
10.1	Puntmonster	st6 viltlaag onderkant spoelbak	Geen asbest

Beschrijving	viltlaag onderkant spoelbak
Omgeving	Binnen
Primaire drager	Sanitaire infrastructuur en uitrusting (toe- en afvoer)
Bindmiddel van materiaal	Bitumen (roofing, teer, asfalt)
Gebondenheid op basis van bindmiddel	Hecht
Hoeveelheid (oppervlakte - aantal)	• 0,30 m ² - 1 stuk
Totale oppervlakte	0,30 m ²
Identificatiemethode	Een monstername door de asbestdeskundige met laboanalyse door een asbestlabo.
Destructieve handeling voor identificatie	Nee
Opmerking	De opgegeven hoeveelheid is een benadering.

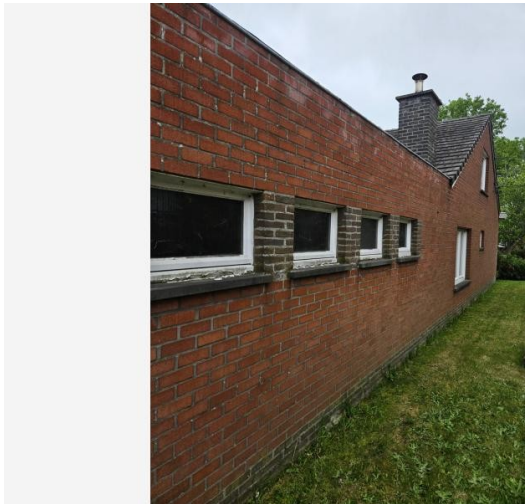
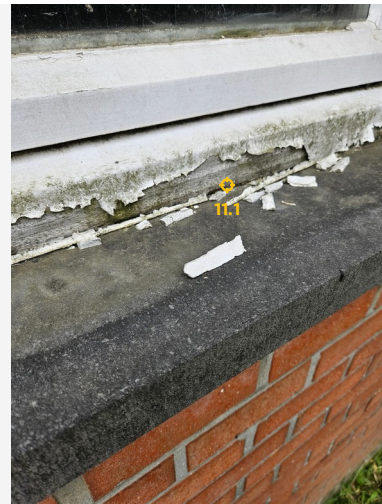
Fiche 11: afdichtingsmateriaal (mastiek, kit, ...) aan schrijnwerk

Geen asbest

#	Type	Referentie	Resultaat
11.1	Puntmonster	st7 mastiek schrijnwerk	Geen asbest

Beschrijving	afdichtingsmateriaal (mastiek, kit, ...) aan schrijnwerk
Omgeving	Buiten
Primaire drager	Wandopening verticaal (raam, deur, ...)
Bindmiddel van materiaal	Kitten, mastiek, pasta
Gebondenheid op basis van bindmiddel	Hecht
Hoeveelheid (gewicht - aantal)	<ul style="list-style-type: none">• 10,00 kg - 1 stuk
Totaal gewicht	10,00 kg
Identificatiemethode	Een monstername door de asbestdeskundige met laboanalyse door een asbestlabo.
Destructieve handeling voor identificatie	Nee
Opmerking	De opgegeven hoeveelheid is een benadering.

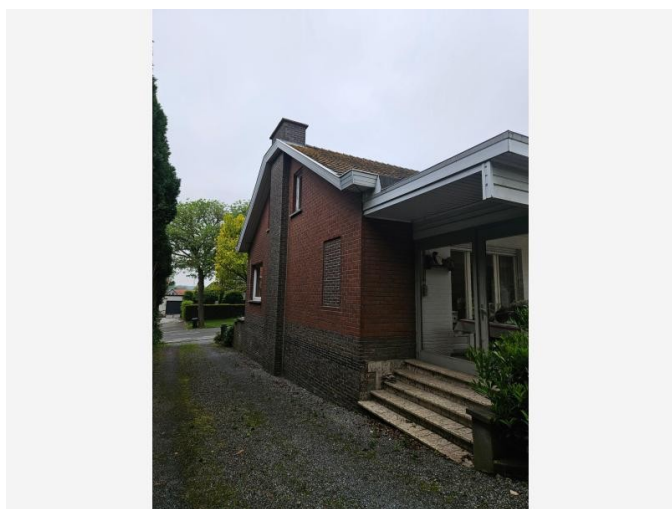
Fiche 12: rookgaskanaal

De asbestdeskundige controleert tijdens het onderzoek altijd bepaalde ruimtes en materialen die vaak asbest bevatten. Volgende onderdelen kon de asbestdeskundige echter niet onderzoeken. Het is dus mogelijk dat hier asbesthoudende materialen aanwezig zijn.
