# Asbestinventarisatetest

Domien Veysstraat 35, 8570 Anzegem

Attestnummer : 20260413-000319.000

Uitgegeven op : 13.04.2026

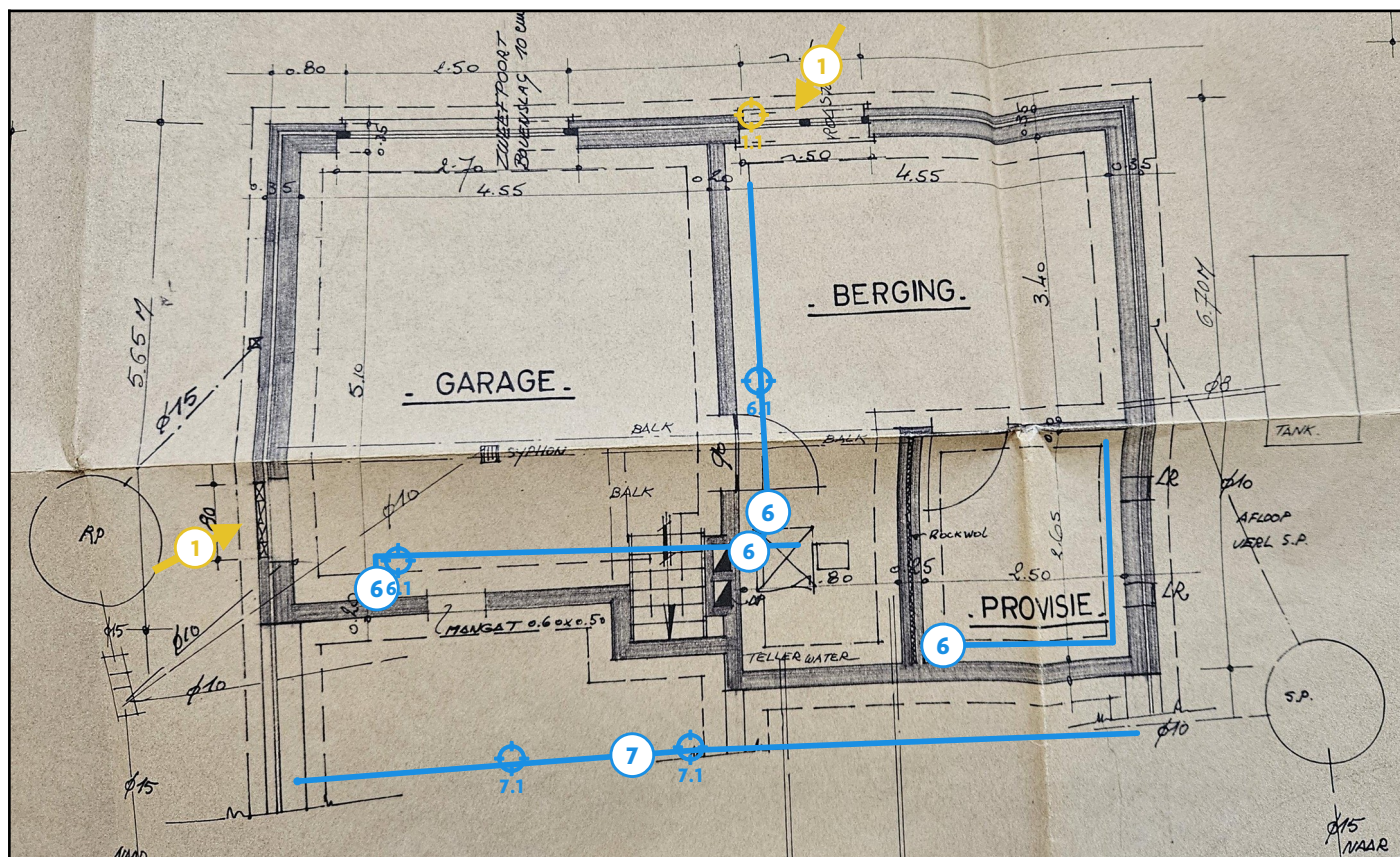
# Plan 1.1: kelderverdieping

Beschrijving	Type	Actie
1. mastiek schrijnwerk	Asbestmateriaal	Zorgvuldig beheren
1.1 Code: st7 mastiek schrijnwerk	Puntmonster	-
6. buisisolatie kelder	Geen asbest	-
6.1 Code: st3 buisisolatie kelder	Mengmonster	-
7. buisisolatie kruipkelder	Geen asbest	-
7.1 Code: st2 buisisolatie kruipkelder	Mengmonster	-

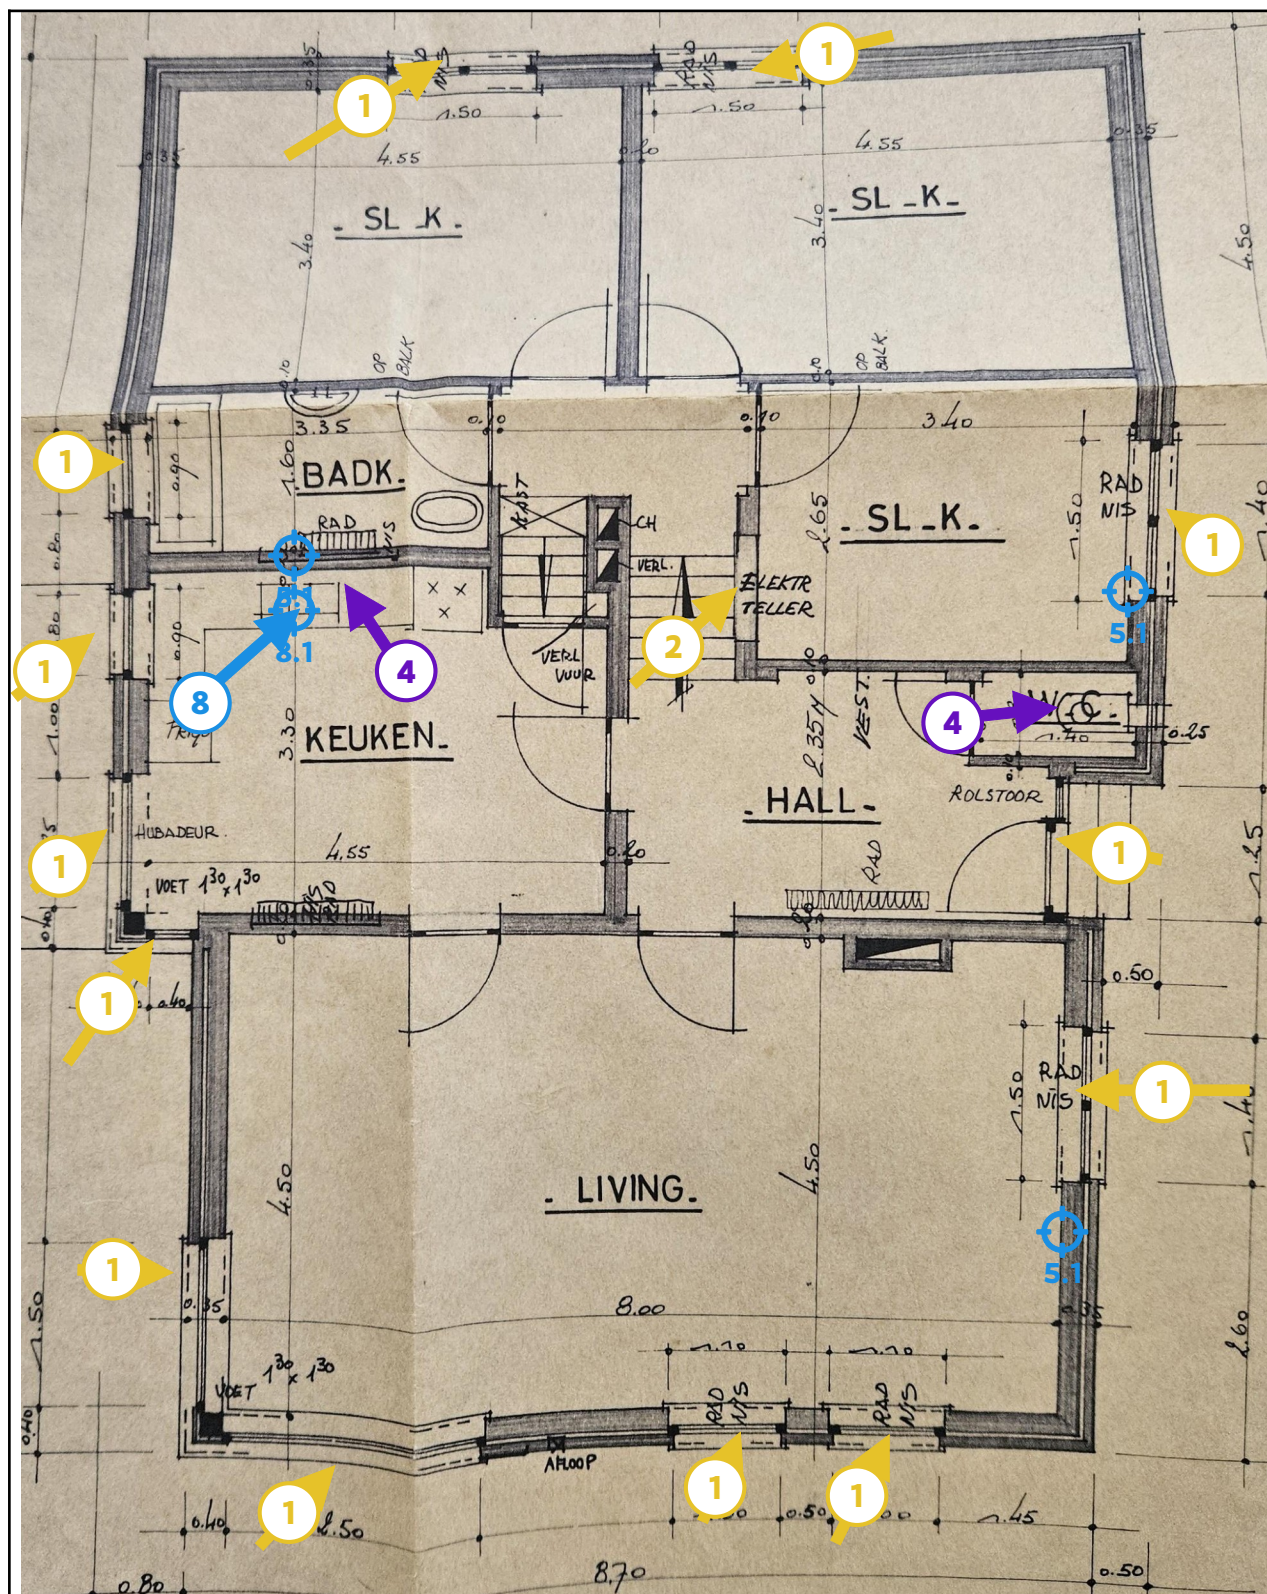
# Plan 1.2: gelijkvloers & 1e verdieping

1. mastiek schrijnwerk	Asbestmateriaal	Zorgvuldig beheren
2. bakeliet schakelmateriaal	Asbestmateriaal	Zorgvuldig beheren
4. tegellijm faiencetegels	Advies	-
5. pleisterwerk muren	Geen asbest	-
5.1 Code: st1 pleisterwerk muren	Mengmonster	-
8. viltlaag onderkant spoelbak	Geen asbest	-
8.1 Code: st6 viltlaag onderkant spoelbak	Puntmonster	-

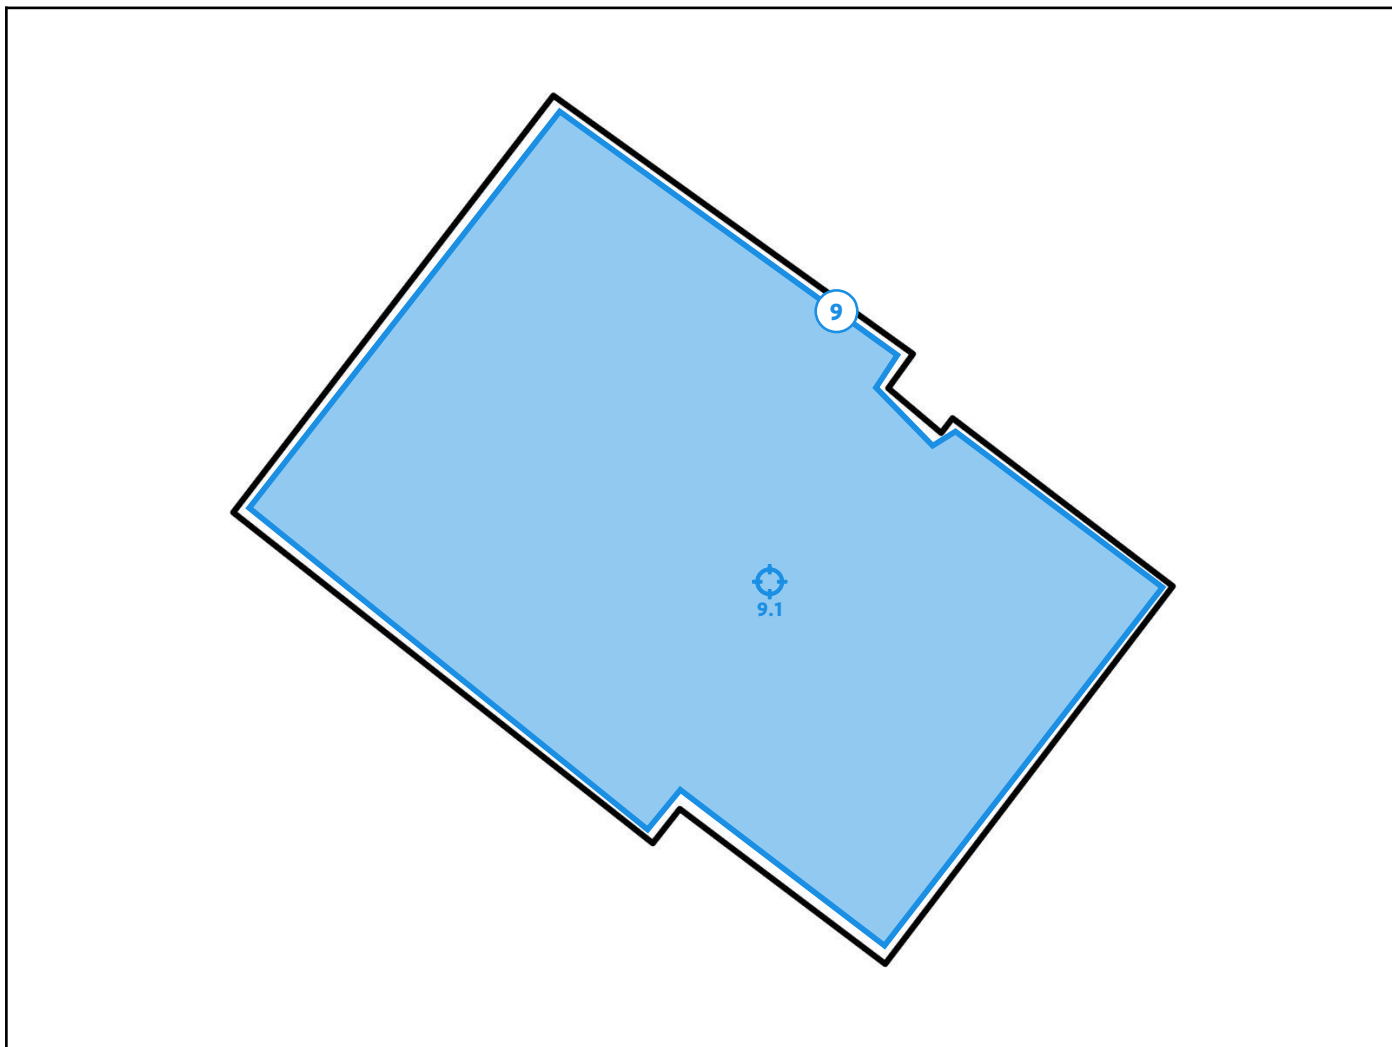
## Plan 1.3: Hoofdgebouw plan

Beschrijving	Type	Actie
9. roofing plat dak	Geen asbest	-
9.1 Code: st5 roofing plat dak	Puntmonster	-

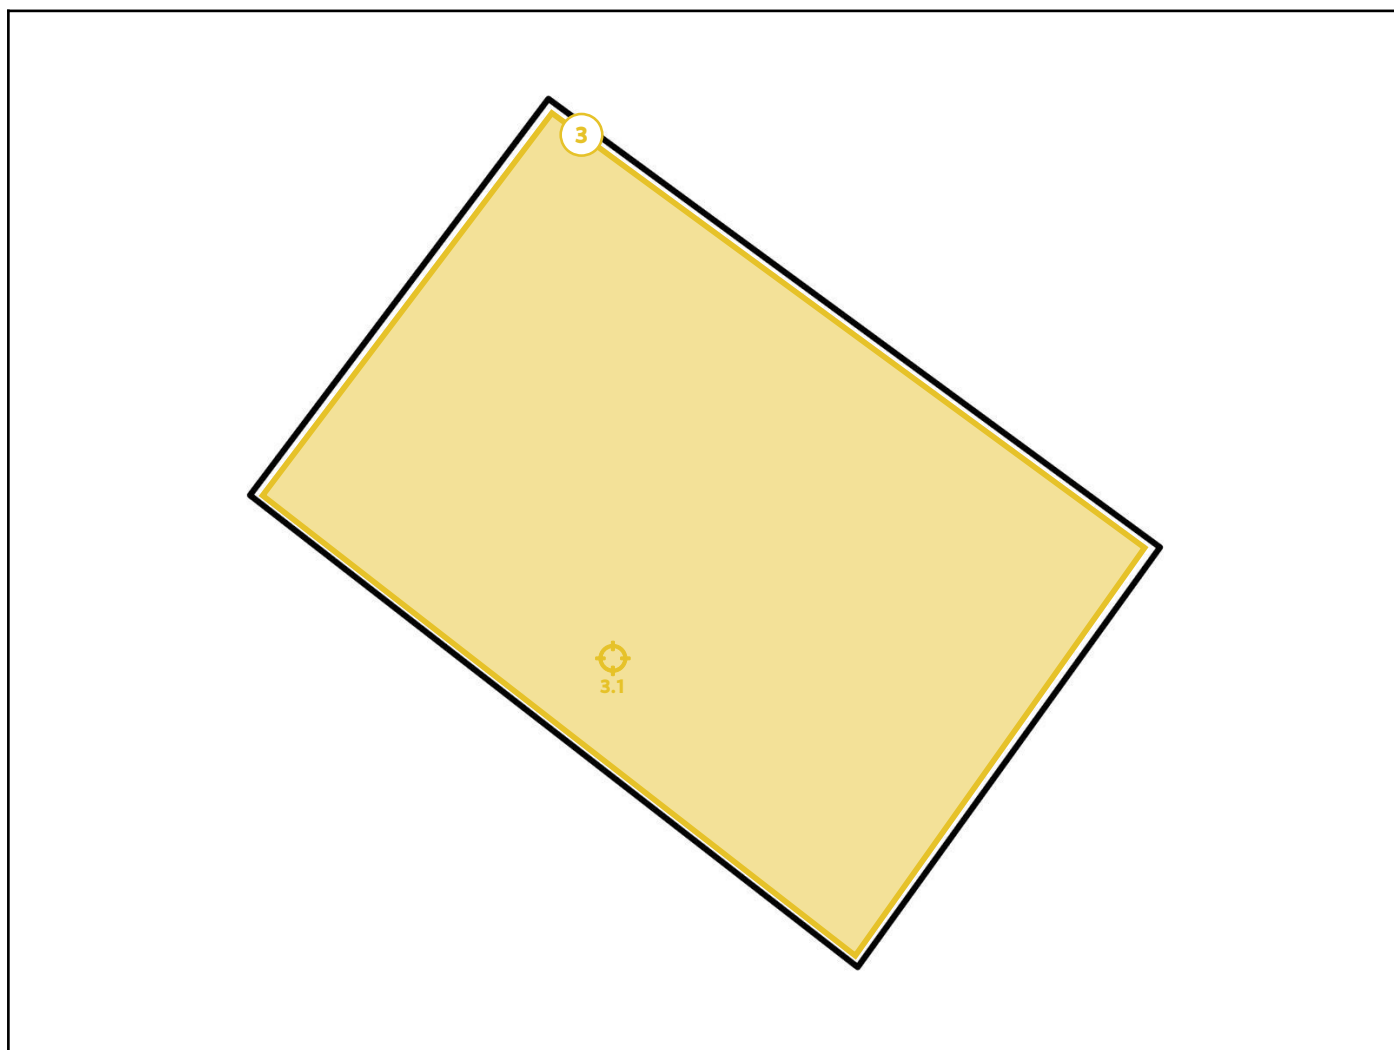
## Plan 2.1: garage

Beschrijving	Type	Actie
3. onderdak menuiserie tuinhuis	Asbestmateriaal	Zorgvuldig beheren
3.1 Code: st4 onderdak menuiserie tuinhuis	Puntmonster	-

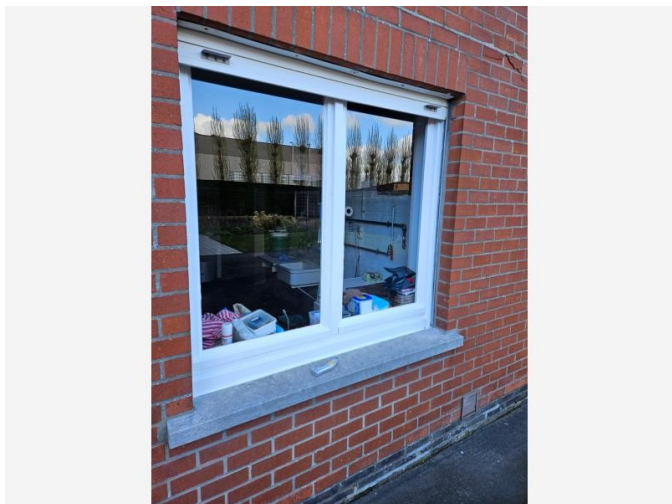
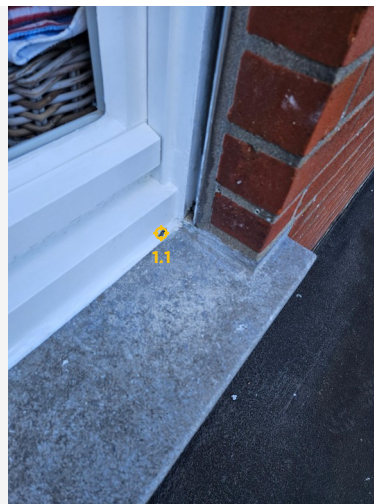
Het asbestmateriaal valt onder de mijlpaal van 2040.

Eindbeoordeling materiaalrisico	Zeer laag materiaalrisico en/of zeer lage kans op vezelvrijgave
---------------------------------	-----------------------------------------------------------------

Gebondenheid	Categorie 1: hechtgebonden in oorsprong
Asbestsoort (vezeltype)	Alleen chrysotiel aanwezig
Asbestconcentratie	Laag (< 50%)
Afschermingsgraad van het gehele materiaal	Geheel of deels vrij aan de buitenlucht, maar geen contact met binnenlucht
Toestand van het materiaal	Onbeschadigd, niet verweerd

#	Type	Referentie	Resultaat
1.1	Puntmonster	st7 mastiek schrijnwerk	Chrysotiel

<b>Beschrijving</b>	mastiek schrijnwerk
<b>Omgeving</b>	Buiten
<b>Primaire drager</b>	Wandopening verticaal (raam, deur, ...)
<b>Asbestmateriaal</b>	In-situ afwerkingslagen - Pasta, stopverf, voegsel, stopsel, vulsel, mastiek, kitten, ...
<b>Bindmiddel van asbestmateriaal</b>	Kitten, mastiek, pasta
<b>Gebondenheid op basis van bindmiddel</b>	Hecht
<b>Hoeveelheid (gewicht - aantal)</b>	<ul style="list-style-type: none"><li>• 1,00 kg - 1 stuk</li></ul>
<b>Totaal gewicht</b>	1,00 kg
<b>Eenvoudig bereikbaar</b>	Ja
<b>Bevestigingswijze</b>	<ul style="list-style-type: none"><li>• Verlijmd, ingegoten, versmeerd</li></ul>
<b>Identificatiemethode</b>	Een monstername door de asbestdeskundige met laboanalyse door een asbestlabo.
<b>Destructieve handeling voor identificatie</b>	Nee
<b>Opmerking</b>	De opgegeven hoeveelheid is een benadering.

- Zorg voor een veilig beheer. Vermijd het beschadigen van het asbestmateriaal. Controleer de toestand jaarlijks op wijzigingen.

- Eenvoudige handelingen: mag via doe-het-zelf of door werknemer(s) met opleidingsattest eenvoudige handelingen  
Eenvoudige handelingen: mag via doe-het-zelf of door werknemer(s) met opleidingsattest eenvoudige handelingen. Betreft een hechtgebonden toepassing. De toepassing zorgvuldig verwijderen, zonder wijzigingen aan te brengen in de huidige toestand van het materiaal. De toepassing niet breken en/of beschadigen. Verwijder de toepassing a.d.h.v. eenvoudige handelingen en voorzie de nodige PBM's. De minimum eisen waaraan deze PBM's moeten voldoen zijn: mondkap FFP3; tyvec/wergwerpoverall cat III type 5/6 en handschoenen. Opleid personeel wordt aanbevolen. Hechtgebonden toepassingen, die een wijziging van hun huidige

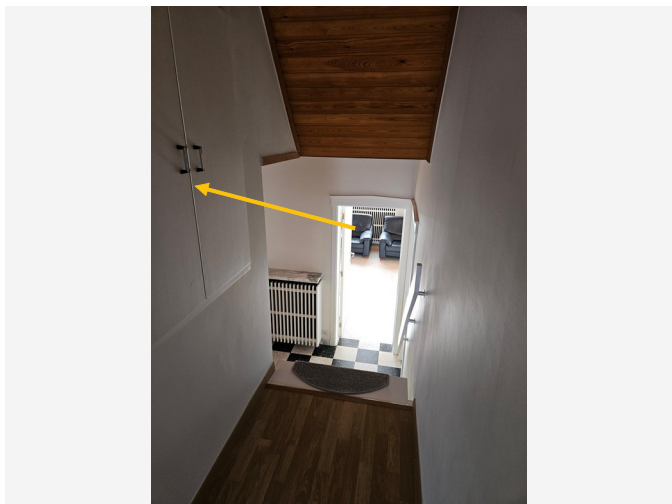
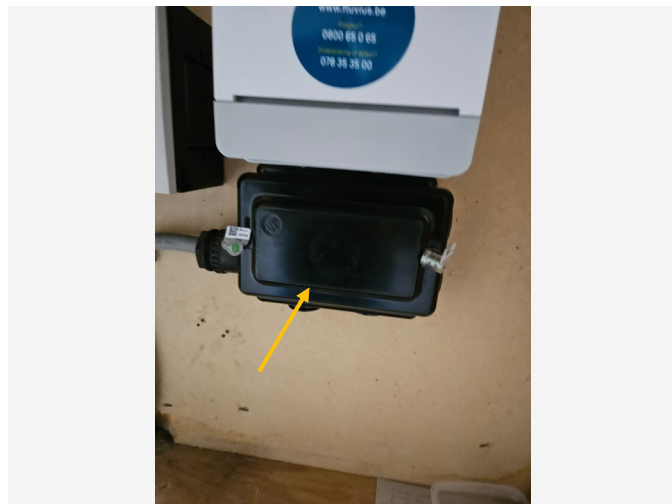
Het asbestmateriaal valt onder de mijlpaal van 2040.

Mogelijks is dit kastje eigendom van Fluvius. Neem contact op met hen voor verder uitsluitel.

Laag materiaalrisico en/of verlaagde kans op vezelvrijgave

<b>Gebondenheid</b>	Categorie 1: hechtgebonden in oorsprong
<b>Asbestsoort (vezeltype)</b>	Crocidoliet aanwezig
<b>Asbestconcentratie</b>	Laag (< 50%)
<b>Afschermingsgraad van het gehele materiaal</b>	Geheel of deels vrij aan de binnenlucht, maar geen contact met binnenluchtstromen
<b>Toestand van het materiaal</b>	Onbeschadigd, niet verweerd

Beschrijving	bakeliet schakelmateriaal
Omgeving	Binnen
Primaire drager	Communicatie en elektrische infrastructuur en uitrusting
Asbestmateriaal	Plaat, paneel, tablet - Type Bakeliet
Bindmiddel van asbestmateriaal	Kunststof of -hars
Gebondenheid op basis van bindmiddel	Hecht
Hoeveelheid (oppervlakte - dikte - aantal)	• 0,20 m <sup>2</sup> - 0,50 cm - 1 stuk
Totaal volume	0,001 m <sup>3</sup>
Eenvoudig bereikbaar	Ja
Bevestigingswijze	• Geschroefd
Identificatiemethode	<p>De asbestdeskundige beoordeelt het materiaal als asbestverdacht en dus asbesthoudend, en dit zonder monstername.</p> <p>Motivatie: De monstername brengt andere schade aan dan schade die inherent is aan de monstername.</p>
Destructieve handeling voor identificatie	Nee
Opmerking	<p>De opgegeven hoeveelheid is een benadering.</p> <p>Mogelijks is dit kastje eigendom van Fluvius. Neem contact op met hen voor verder uitsluitel.</p>

- Zorg voor een veilig beheer. Vermijd het beschadigen van het asbestmateriaal. Controleer de toestand jaarlijks op wijzigingen.

- Eenvoudige handelingen: mag via doe-het-zelf of door werknemer(s) met opleidingsattest eenvoudige handelingen  
Eenvoudige handelingen: mag via doe-het-zelf of door werknemer(s) met opleidingsattest eenvoudige handelingen. Betreft een hechtgebonden toepassing. De toepassing zorgvuldig verwijderen, zonder wijzigingen aan te brengen in de huidige toestand van het materiaal. De toepassing niet breken en/of beschadigen. Verwijder de toepassing a.d.h.v. eenvoudige handelingen en voorzie de nodige PBM's. De minimum eisen waaraan deze PBM's moeten voldoen zijn: mondkap FFP3; tyvec/wergwerpoverall cat III type 5/6 en handschoenen. Opleid personeel wordt aanbevolen. Hechtgebonden toepassingen, die een wijziging van hun huidige

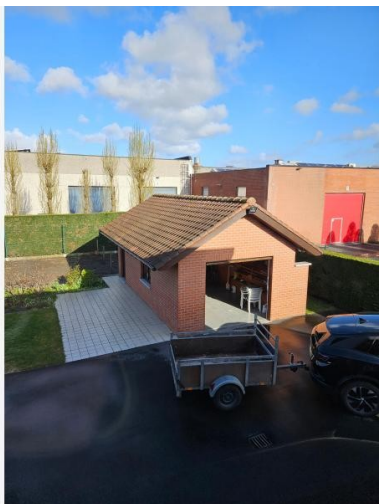
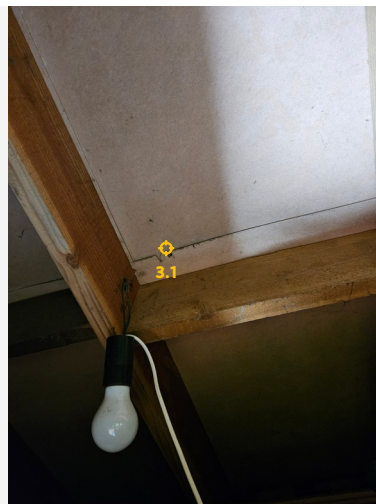
Het asbestmateriaal valt onder de mijlpaal van 2040.

Eindbeoordeling materiaalrisico	Laag materiaalrisico en/of verlaagde kans op vezelvrijgave
---------------------------------	------------------------------------------------------------

Gebondenheid	Categorie 1: hechtgebonden in oorsprong
Asbestsoort (vezeltype)	Alleen chrysotiel aanwezig
Asbestconcentratie	Laag (< 50%)
Afschermingsgraad van het gehele materiaal	Geheel of deels vrij aan de binnenlucht, maar geen contact met binnenluchtstromen
Toestand van het materiaal	Licht beschadigd, licht verweerd. Intacte calciumsilicaatplaat of materiaal met categorie 3-gebondenheid

#	Type	Referentie	Resultaat
3.1	Puntmonster	st4 onderdak menuiserie tuinhuis	Chrysotiel

<b>Beschrijving</b>	onderdak menuiserite tuinhuis
<b>Omgeving</b>	Binnen
<b>Primaire drager</b>	Schuin dak
<b>Asbestmateriaal</b>	Plaat, paneel, tablet - Type Menuiserite
<b>Bindmiddel van asbestmateriaal</b>	Cement
<b>Gebondenheid op basis van bindmiddel</b>	Hecht
<b>Hoeveelheid (oppervlakte - dikte - aantal)</b>	<ul style="list-style-type: none"><li>• 50,00 m<sup>2</sup> - 0,50 cm - 1 stuk</li></ul>
<b>Totaal volume</b>	0,25 m <sup>3</sup>
<b>Eenvoudig bereikbaar</b>	Nee <ul style="list-style-type: none"><li>• Het asbestmateriaal is bedekt (uitgezonderd laag verf, coating, behang, kunststof, textiel) en het wegnemen van het bedekkende materiaal kan niet zonder het bedekkende materiaal te beschadigen.</li></ul>
<b>Bevestigingswijze</b>	<ul style="list-style-type: none"><li>• Genageld, geniet</li></ul>
<b>Identificatiemethode</b>	Een monstername door de asbestdeskundige met laboanalyse door een asbestlabo.

- Zorg voor een veilig beheer. Vermijd het beschadigen van het asbestmateriaal. Controleer de toestand jaarlijks op wijzigingen.

- Eenvoudige handelingen: mag via doe-het-zelf of door werknemer(s) met opleidingsattest eenvoudige handelingen  
Eenvoudige handelingen: mag via doe-het-zelf of door werknemer(s) met opleidingsattest eenvoudige handelingen. Betreft een hechtgebonden toepassing. De toepassing zorgvuldig verwijderen, zonder wijzigingen aan te brengen in de huidige toestand van het materiaal. De toepassing niet breken en/of beschadigen. Verwijder de toepassing a.d.h.v. eenvoudige handelingen en voorzie de nodige PBM's. De minimum eisen waaraan deze PBM's moeten voldoen zijn: mondkap FFP3; tyvec/wergwerpoverall cat III type 5/6 en handschoenen. Opleid personeel wordt aanbevolen. Hechtgebonden toepassingen, die een wijziging van hun huidige

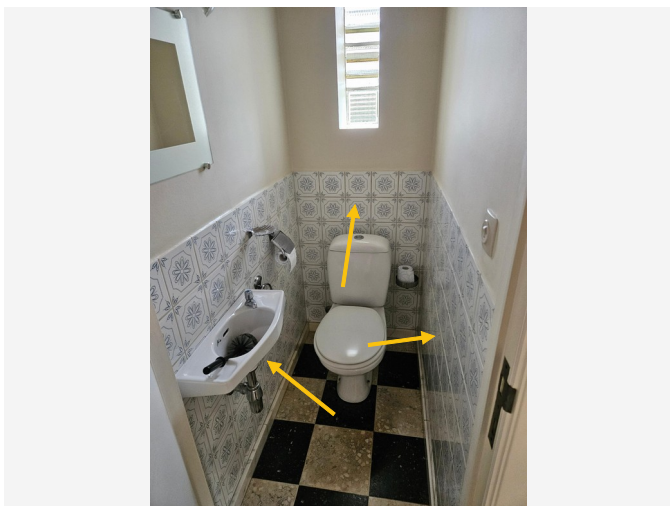
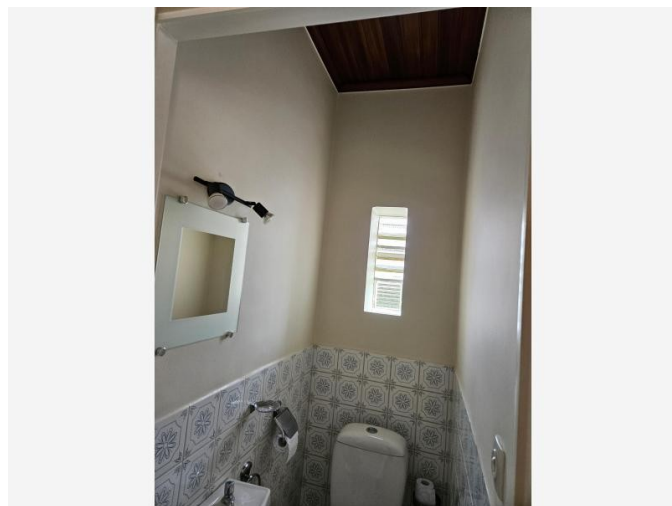
Opgelet bij renovatie, mogelijks werd er asbesthoudende tegellijm gebruikt om de faiencetegels te bevestigen.

<b>Basis voor advies</b>	De asbestdeskundige beoordeelt het materiaal als asbesthoudend op basis van een beoordeling met het blote oog.
<b>Primaire drager</b>	Binnenwand
<b>(Asbest)materiaal</b>	In-situ afwerkingslagen - Lijm laag
<b>Bindmiddel</b>	Lijm
<b>Gebondenheid bindmiddel</b>	Hecht

Laat een staal nemen om uitsluitsel te krijgen.

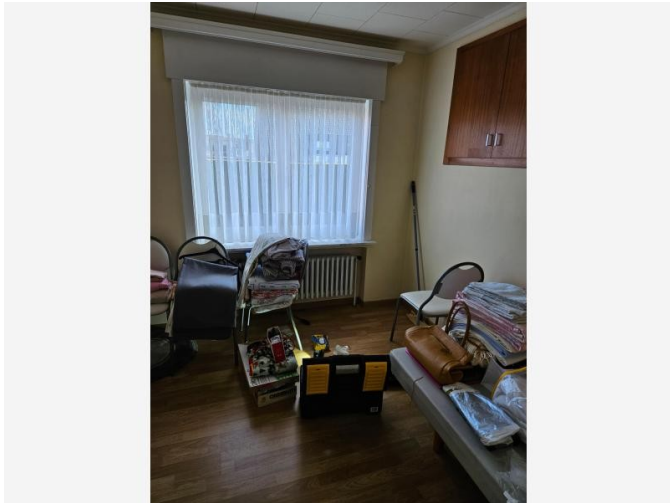
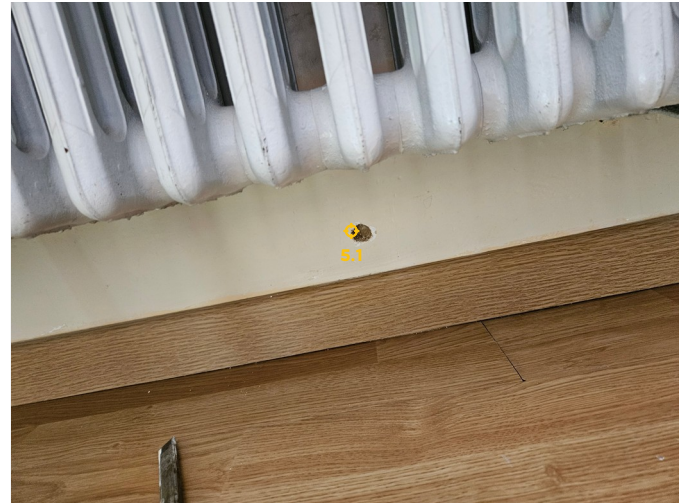
## Fiche 5: pleisterwerk muren

Geen asbest

#	Type	Referentie	Resultaat
5.1	Mengmonster	st1 pleisterwerk muren	Geen asbest

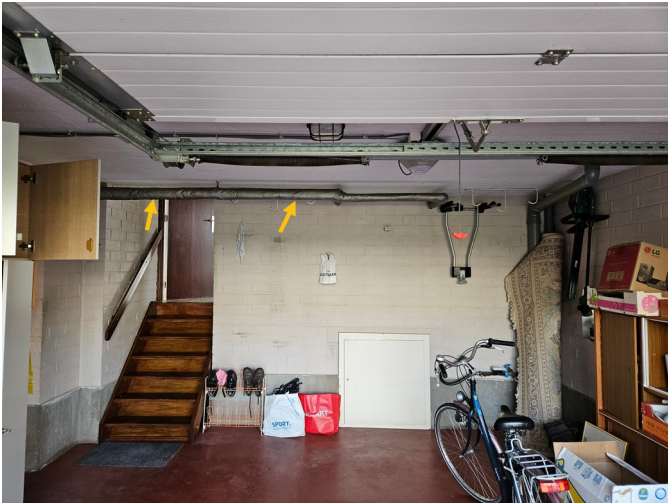
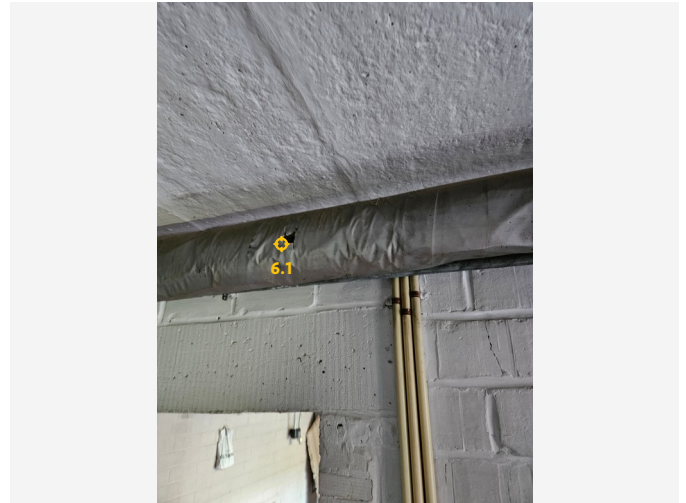
## Fiche 6: buisisolatie kelder

Geen asbest

#	Type	Referentie	Resultaat
6.1	Mengmonster	st3 buisisolatie kelder	Geen asbest

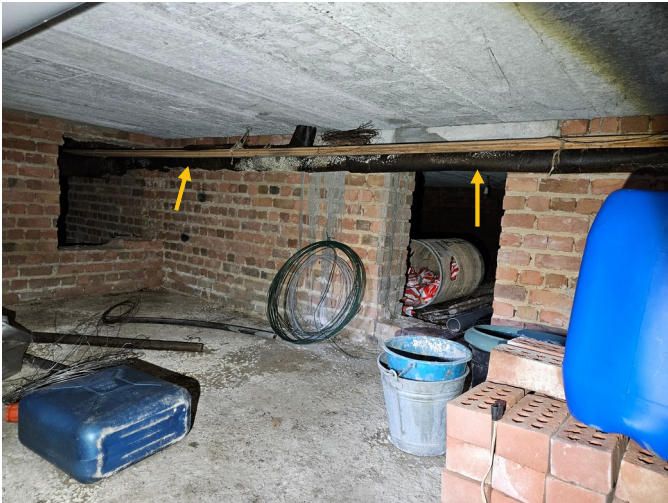
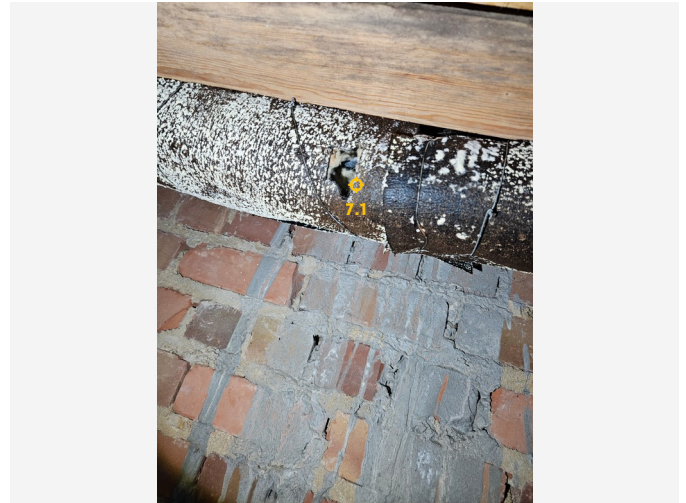
## Fiche 7: buisisolatie kruipkelder

Geen asbest

#	Type	Referentie	Resultaat
7.1	Mengmonster	st2 buisisolatie kruipkelder	Geen asbest

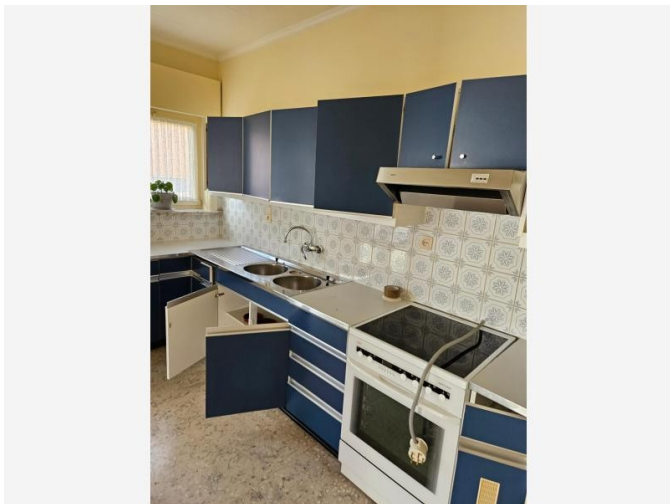
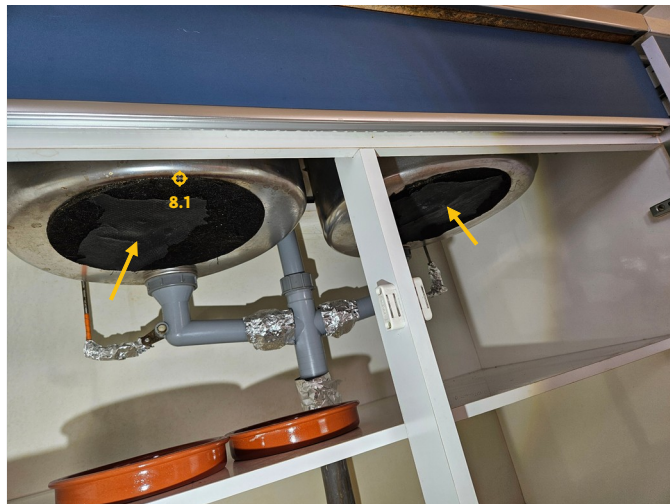
## Fiche 8: viltlaag onderkant spoelbak

Geen asbest

#	Type	Referentie	Resultaat
8.1	Puntmonster	st6 viltlaag onderkant spoelbak	Geen asbest

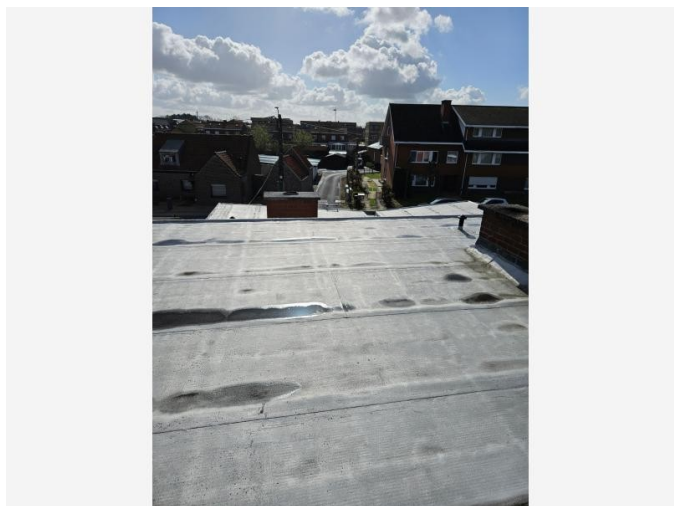
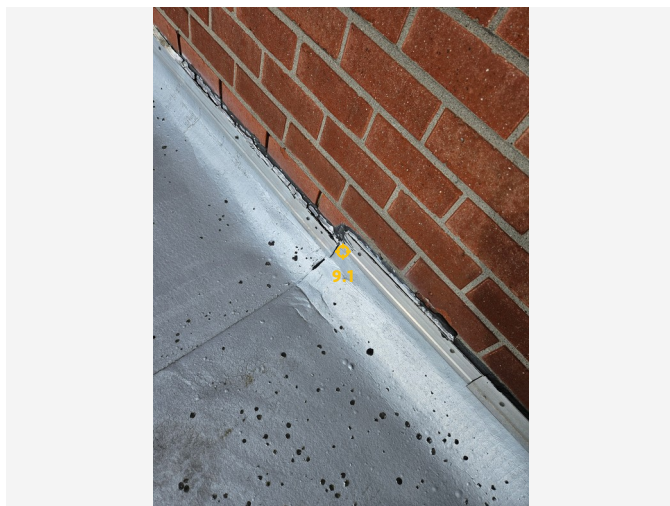
## Fiche 9: roofing plat dak

Geen asbest

#	Type	Referentie	Resultaat
9.1	Puntmonster	st5 roofing plat dak	Geen asbest
