Asbestinventarisatetest

Esdoornstraat 2, 8870 Izegem

Attestnummer : 20250517-000027.000

Uitgegeven op : 17.05.2025

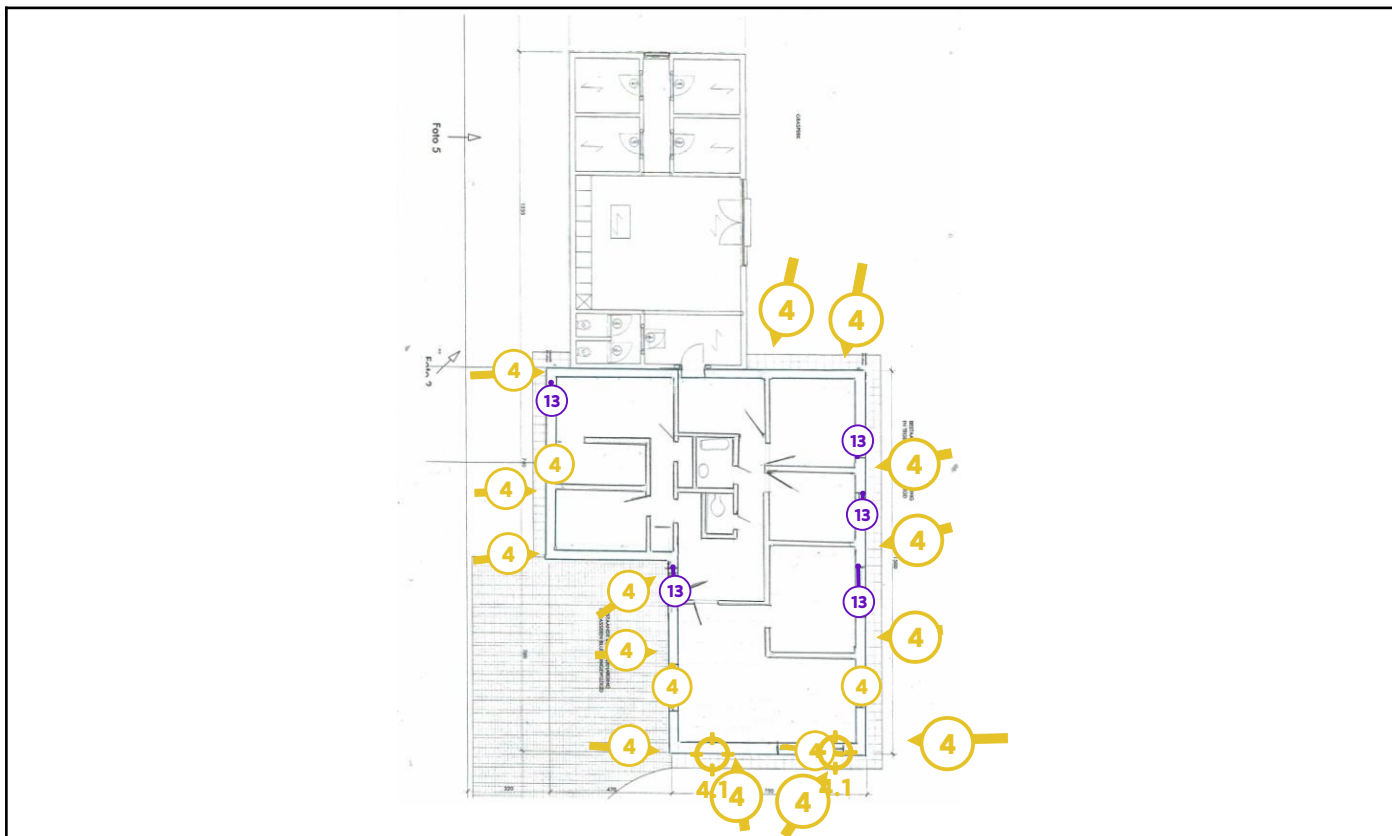
Plan 1.2: verdiep 0 mastiek ramen

Beschrijving	Type	Actie
4. mastiek ramen en deuren	Asbestmateriaal	Zorgvuldig beheren
4.1 Code: 02	Mengmonster	-
13. mastiek ramen en deuren	Advies	-

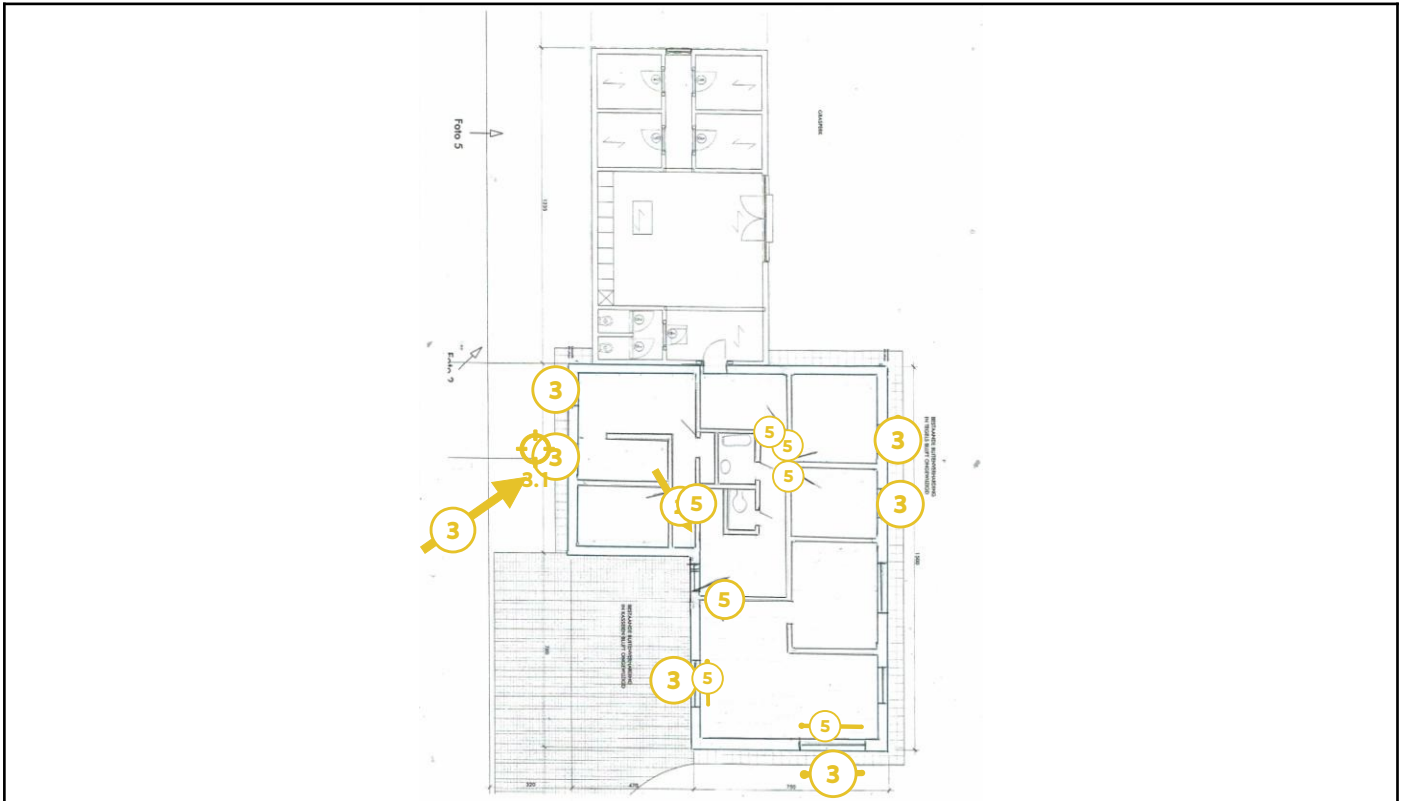
Plan 1.4: verdiep 0 vensterbanken en dorpels

Beschrijving	Type	Actie
2. Bakeliet tellerkast	Asbestmateriaal	Zorgvuldig beheren
3. deksteen vol	Asbestmateriaal	Zorgvuldig beheren
3.1 Code: 03	Puntmonster	-
5. vensterbanken massal	Asbestmateriaal	Zorgvuldig beheren

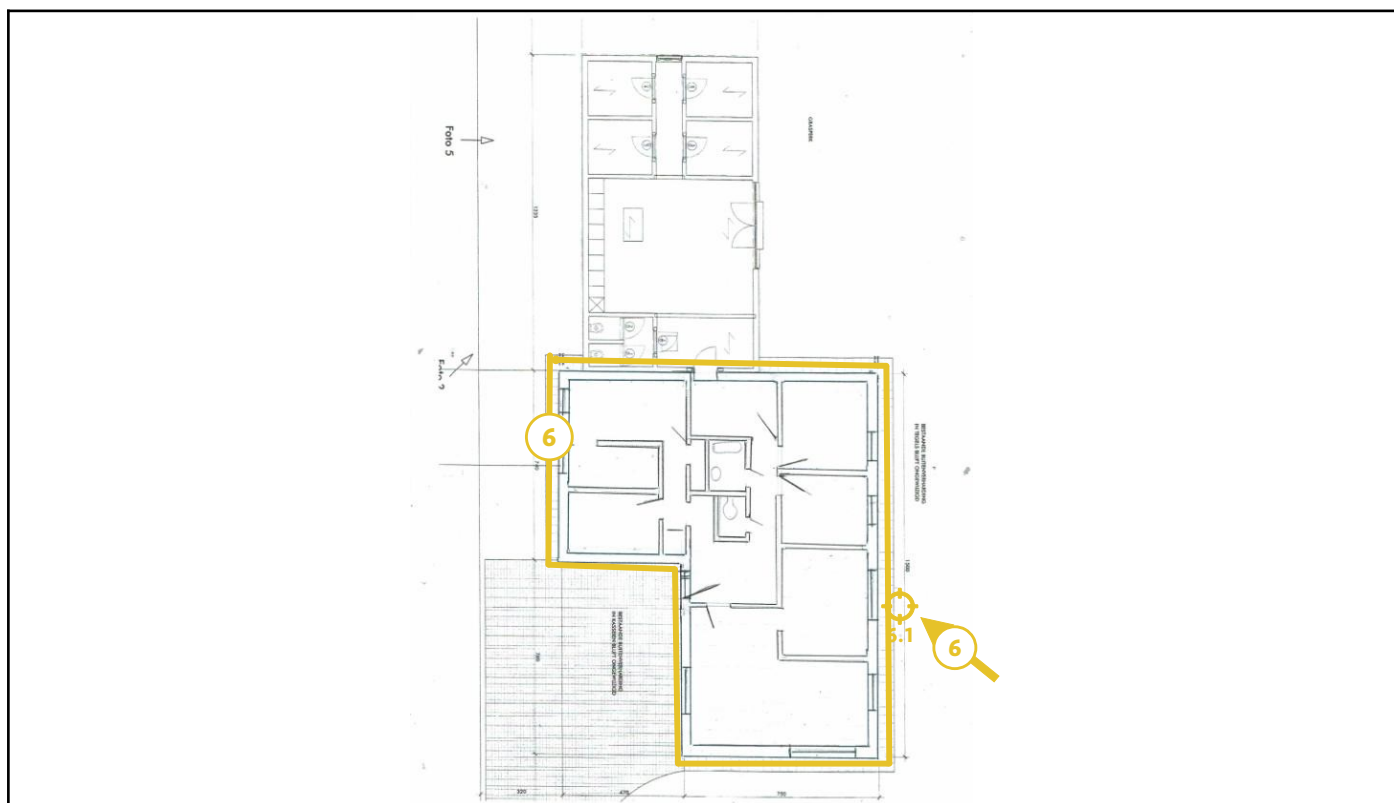
Plan 1.6: verdiep 0 oversteek

Beschrijving	Type	Actie
6. oversteek in menuiserieplaten	Asbestmateriaal	Zorgvuldig beheren
6.1 Code: 04	Puntmonster	-

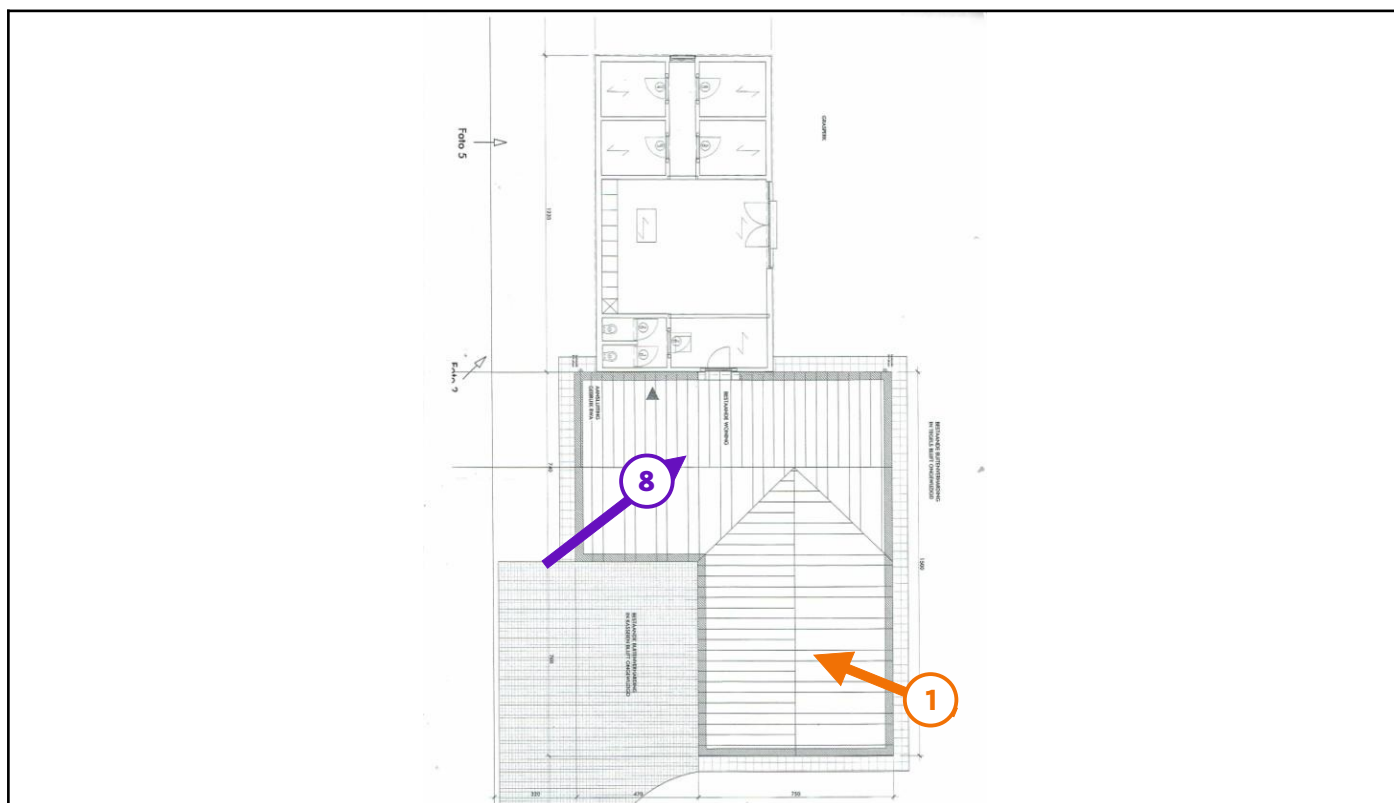
Plan 1.11: verdiep 1 schoorsteen rookgaskanaal

Beschrijving	Type	Actie
1. Rookgaskanaal in asbest cement	Asbestmateriaal	Verwijderen
8. Schoorsteen rookgaskanaal	Beperking	-

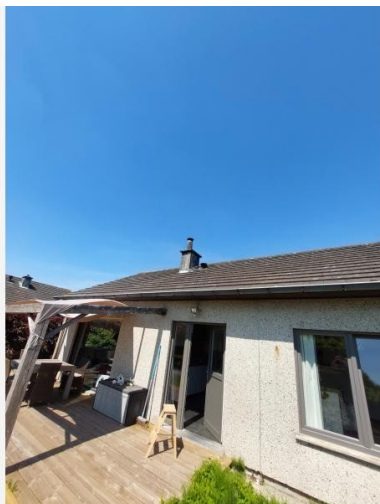
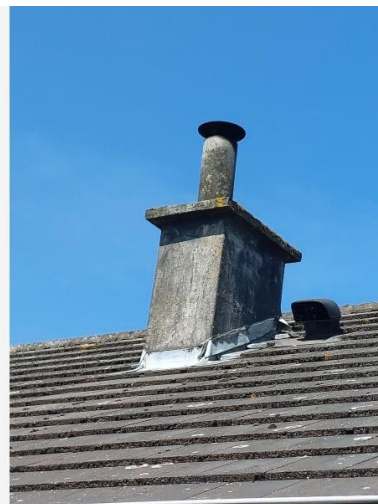
Het asbestmateriaal valt onder de mijlpaal van 2034.

Eindbeoordeling materiaalrisico	Laag materiaalrisico en/of verlaagde kans op vezelvrijgave
---------------------------------	--

Gebondenheid	Categorie 1: hechtgebonden in oorsprong
Asbestsoort (vezeltype)	Crocidoliet aanwezig
Asbestconcentratie	Laag (< 50%)
Afschermingsgraad van het gehele materiaal	Geheel of deels vrij aan de buitenlucht
Toestand van het materiaal	Licht beschadigd, licht verweerd. Intact calciumsilicaatmateriaal of categorie III 'gebondenheid'

Beschrijving	Rookgaskanaal in asbest cement
Omgeving	Buiten
Primaire drager	HVAC infrastructuur en uitrusting
Asbestmateriaal	Rookgaskanaal
Bindmiddel van asbestmateriaal	Cement
Gebondenheid op basis van bindmiddel	Hecht
Hoeveelheid (lengte - omtrek - dikte - aantal)	<ul style="list-style-type: none">• 1,00 m - 15,00 cm - 1,50 cm - 6 stuks
Totaal volume	0,014 m ³
Eenvoudig bereikbaar	Ja
Bevestigingswijze	<ul style="list-style-type: none">• Geklemd• Verlijmd, ingegoten, versmeerd
Identificatiemethode	Vaststelling zonder monstername
Destructieve handeling voor identificatie	Nee
Opmerking	Deze oppervlakte werd niet gemeten, maar geschat op basis van een benadering voor alle aanwezige rookgaskanalen. Deze schatting mag niet worden gebruikt als maatstaf voor heffingen.

- Zorg voor een veilig beheer. Vermijd het beschadigen van het asbestmateriaal. Controleer de toestand jaarlijks op wijzigingen.
- Zorg voor een veilig beheer en verwijder dit asbestmateriaal wanneer het bij werken eenvoudig bereikbaar wordt. Controleer de toestand jaarlijks op wijzigingen.
- Voer bijkomende staalname(s) uit.

- Eenvoudige handelingen: mag via doe-het-zelf of door werknemer(s) met opleidingsattest eenvoudige handelingen
Rookgaskanalen in asbest cement zijn een hechtgebonden toepassing, deze dienen voorzichtig te worden verwijderd zonder te breken/slijpen zodat er geen vezelvrijgave is. Breng deze dubbel verpakt in plastic naar het containerpark.

Maar vermoedelijk loopt de buis door in een kanaal in de gemetste schouw, dit vereist specifieke bijkomende maatregelen en voldoende expertise om deze buis correct te verwijderen zonder de buis stuk te maken. Bij het verwijderen kan stof voorkomen.

Daarom laat de buis verwijderen door een aannemer met een opleidingsattest eenvoudige handelingen.

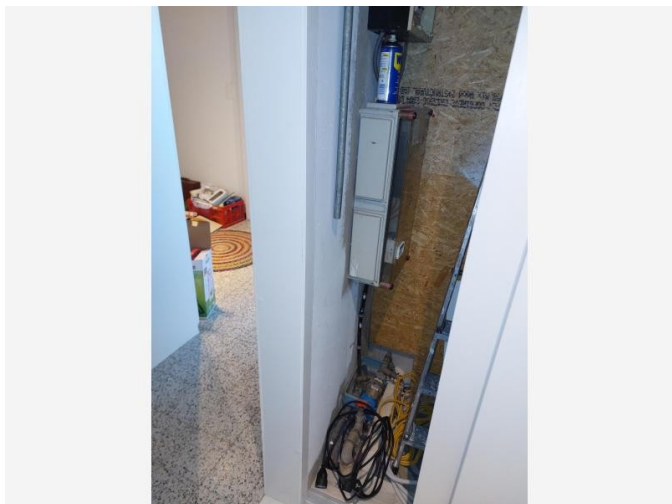
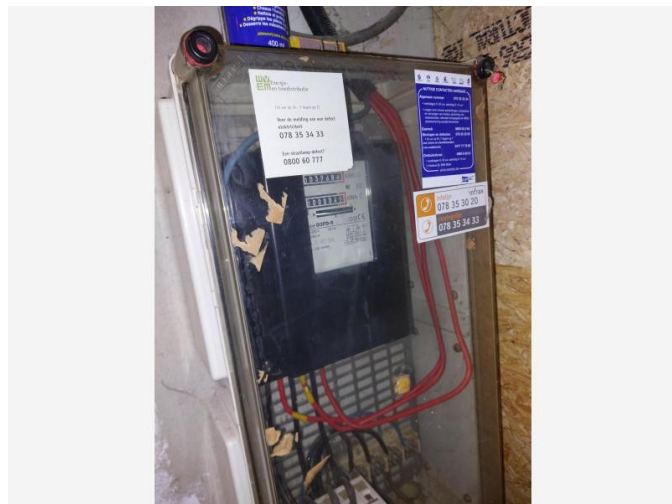
Het asbestmateriaal valt onder de mijlpaal van 2040.

Eindbeoordeling materiaalrisico	Laag materiaalrisico en/of verlaagde kans op vezelvrijgave
---------------------------------	--

Gebondenheid	Categorie 1: hechtgebonden in oorsprong
Asbestsoort (vezeltype)	Crocidoliet aanwezig
Asbestconcentratie	Laag (< 50%)
Afschermingsgraad van het gehele materiaal	Geheel of deels (ook) vrij aan de binnenlucht
Toestand van het materiaal	Onbeschadigd, niet verweerd

Beschrijving	Bakeliet tellerkast
Omgeving	Binnen
Primaire drager	Communicatie en elektrische infrastructuur en uitrusting
Asbestmateriaal	Plaat, paneel, tablet - Type Bakeliet
Bindmiddel van asbestmateriaal	Kunststof of -hars
Gebondenheid op basis van bindmiddel	Hecht
Hoeveelheid (oppervlakte - dikte - aantal)	<ul style="list-style-type: none">• 0,06 m² - 10,00 cm - 1 stuk
Totaal volume	0,006 m ³
Eenvoudig bereikbaar	Ja
Bevestigingswijze	<ul style="list-style-type: none">• Geschroefd
Identificatiemethode	Vaststelling zonder monsternamen
Destructieve handeling voor identificatie	Nee
Opmerking	<p>Deze oppervlakte werd niet gemeten, maar geschat op basis van een benadering van de aanwezige tellerkast. Deze schatting mag niet worden gebruikt als maatstaf voor heffingen. Als deskundigen hebben wij vastgesteld dat het materiaal daadwerkelijk bakeliet betreft en geen harde pvc. Bakeliet wordt door ons beschouwd als een asbestverdachte toepassing, aangezien het in veel gevallen asbesthoudend is. We hebben geen staalname uitgevoerd om de functionaliteit van de tellerkast niet in gevaar te brengen. Daarnaast is staalname verboden, aangezien de tellerkast eigendom is van de nutsvoorzieningsmaatschappij.</p>

- Zorg voor een veilig beheer. Vermijd het beschadigen van het asbestmateriaal. Controleer de toestand jaarlijks op wijzigingen.
- Voer bijkomende staalname(s) uit.

- Eenvoudige handelingen: mag via doe-het-zelf of door werknemer(s) met opleidingsattest eenvoudige handelingen
Deze toepassing mag volgens de huidige wetgeving worden verwijderd via eenvoudige handelingen. Aangezien deze toepassing echter eigendom is van de nutsvoorzieningsmaatschappij, mag deze uitsluitend worden verwijderd door hen of door een door hen aangestelde onderaannemer die beschikt over de nodige attesten en opleidingen. Daarom wordt hier verwezen naar de methode van een erkende verwijderaar, maar in feite dient dit via de nutsvoorzieningsmaatschappij te verlopen.

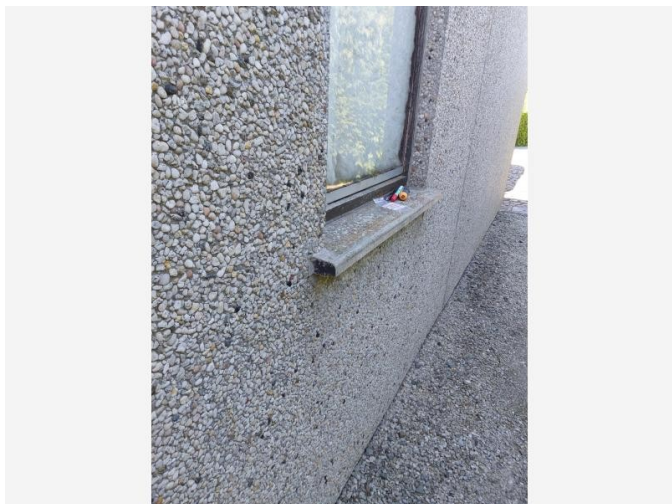
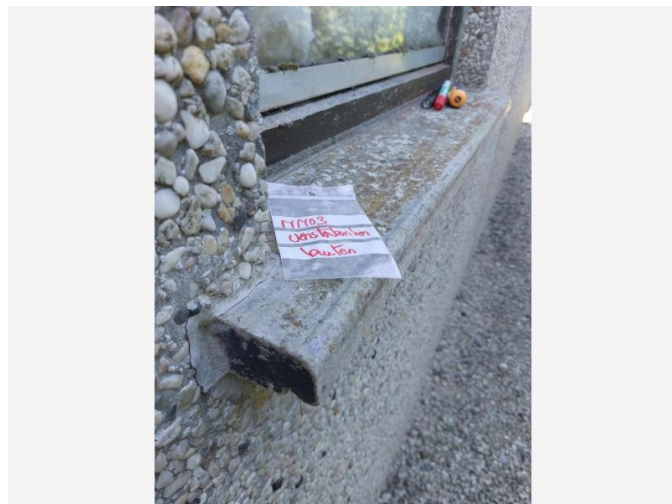
Het asbestmateriaal valt onder de mijlpaal van 2040.

Eindbeoordeling materiaalrisico	Laag materiaalrisico en/of verlaagde kans op vezelvrijgave
---------------------------------	--

Gebondenheid	Categorie 1: hechtgebonden in oorsprong
Asbestsoort (vezeltype)	Alleen chrysotiel
Asbestconcentratie	Laag (< 50%)
Afschermingsgraad van het gehele materiaal	Geheel of deels vrij aan de buitenlucht
Toestand van het materiaal	Licht beschadigd, licht verweerd. Intact calciumsilicaatmateriaal of categorie III 'gebondenheid'

#	Type	Referentie	Resultaat
3.1	Puntmonster	03	Chrysotiel

Beschrijving	deksteen vol
Omgeving	Buiten
Primaire drager	Wandopening verticaal (raam, deur, ...)
Asbestmateriaal	Deksteen, muurkap - Vol
Bindmiddel van asbestmateriaal	Cement
Gebondenheid op basis van bindmiddel	Hecht
Hoeveelheid (oppervlakte - dikte - aantal)	• 0,30 m ² - 5,00 cm - 6 stuks
Totaal volume	0,09 m ³
Eenvoudig bereikbaar	Ja
Bevestigingswijze	• Verlijmd, ingegoten, versmeerd
Identificatiemethode	Vaststelling met monstername
Destructieve handeling voor identificatie	Nee
Opmerking	De vermelde oppervlaktes en volumes betreffen een beredeneerde schatting. Er worden geen rechten verleend aan deze oppervlaktes/volumes.

- Zorg voor een veilig beheer. Vermijd het beschadigen van het asbestmateriaal. Controleer de toestand jaarlijks op wijzigingen.
- Zorg voor een veilig beheer en verwijder dit asbestmateriaal wanneer het bij werken eenvoudig bereikbaar wordt. Controleer de toestand jaarlijks op wijzigingen.
- Voer bijkomende staalname(s) uit.

- Eenvoudige handelingen: mag via doe-het-zelf of door werknemer(s) met opleidingsattest eenvoudige handelingen
Dekstenen zijn hechtgebonden, deze dienen voorzichtig te worden verwijderd zonder breken of slijpen zodat er geen vezelvrijgave is.
Maak daarom best gebruik van PBM's: persoonlijke beschermingsmiddelen. Dit zijn een aansluitend stofmasker (beschermingsklasse FFP3), een wegwerpovertal en afspoelbare of wegwerpschoenen. U vindt deze spullen bij de betere doe-het-zelfzaak of een gespecialiseerde bouwhandel.

Breng ze dubbel verpakt in plastic naar het containerpark.

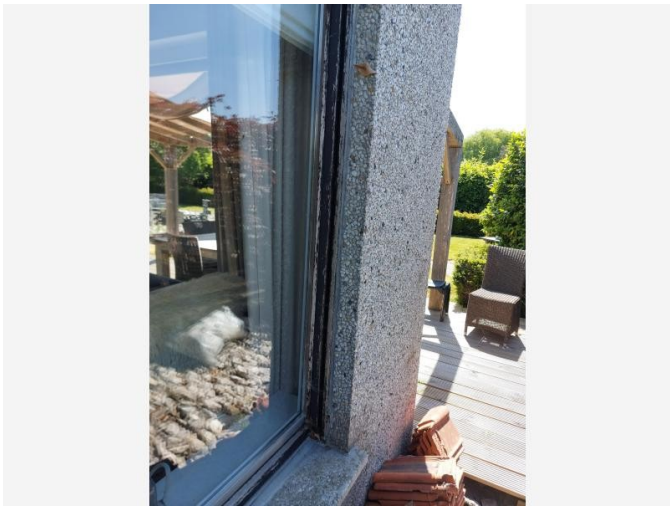
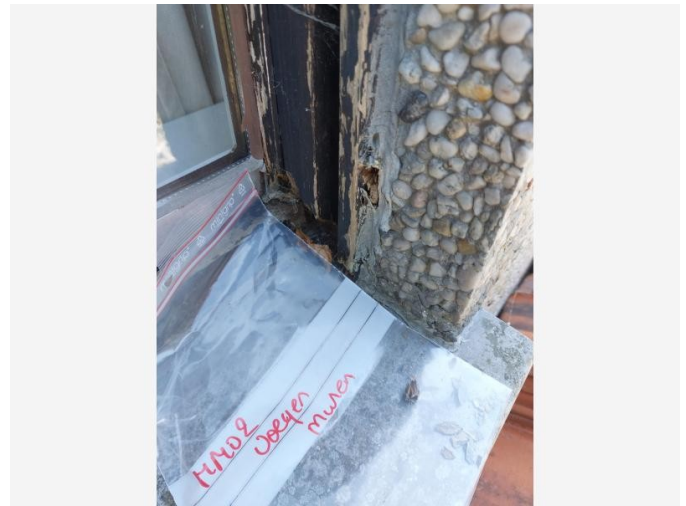
Het asbestmateriaal valt onder de mijlpaal van 2040.

Eindbeoordeling materiaalrisico	Laag materiaalrisico en/of verlaagde kans op vezelvrijgave
---------------------------------	--

Gebondenheid	Categorie 1: hechtgebonden in oorsprong
Asbestsoort (vezeltype)	Alleen chrysotiel
Asbestconcentratie	Laag (< 50%)
Afschermingsgraad van het gehele materiaal	Geheel of deels vrij aan de buitenlucht
Toestand van het materiaal	Licht beschadigd, licht verweerd. Intact calciumsilicaatmateriaal of categorie III 'gebondenheid'

#	Type	Referentie	Resultaat
4.1	Mengmonster	02	Chrysotiel

Beschrijving	mastiek ramen en deuren
Omgeving	Buiten
Primaire drager	Wandopening verticaal (raam, deur, ...)
Asbestmateriaal	In-situ afwerkingslagen - Pasta, stopverf, voegsel, stopsel, vulsel, mastiek, kitten, ...
Bindmiddel van asbestmateriaal	Kitten, mastiek, pasta
Gebondenheid op basis van bindmiddel	Hecht
Hoeveelheid (gewicht - aantal)	• 11,75 kg - 1 stuk
Totaal gewicht	11,75 kg
Eenvoudig bereikbaar	Ja
Bevestigingswijze	• Verlijmd, ingegoten, versmeerd
Identificatiemethode	Vaststelling met monstername
Destructieve handeling voor identificatie	Nee
Opmerking	De vermelde oppervlaktes en volumes betreffen een beredeneerde schatting. Er worden geen rechten verleend aan deze oppervlaktes/volumes. De dikte is een schatting die voorkomt uit de monsterplaatsen en zijn daarom niet altijd representatief.

- Zorg voor een veilig beheer. Vermijd het beschadigen van het asbestmateriaal. Controleer de toestand jaarlijks op wijzigingen.
- Zorg voor een veilig beheer en verwijder dit asbestmateriaal wanneer het bij werken eenvoudig bereikbaar wordt. Controleer de toestand jaarlijks op wijzigingen.

- Eenvoudige handelingen: mag via doe-het-zelf of door werknemer(s) met opleidingsattest eenvoudige handelingen
Mastiek is een hechtgebonden toepassing. Deze dient voorzichtig te worden verwijderd dmv. een spatel ofwel in zijn geheel samen met het schrijnwerk. Zorg ervoor dat er geen resten achterblijven.
Maak daarom best gebruik van PBM's: persoonlijke beschermingsmiddelen. Dit zijn een aansluitend stofmasker (beschermingsklasse FFP3), een wegwerpoverall en afspoelbare schoenen. U vindt deze spullen bij de betere doe-het-zelfzaak of eengespecialiseerde bouwhandel.
Of laat de mastiek verwijderen door een aannemer met een opleidingsattest eenvoudige handelingen.
Let er dan op dat de betrokken werknemers het jaarlijkse opleidingsattest 'eenvoudige handelingen' op zak

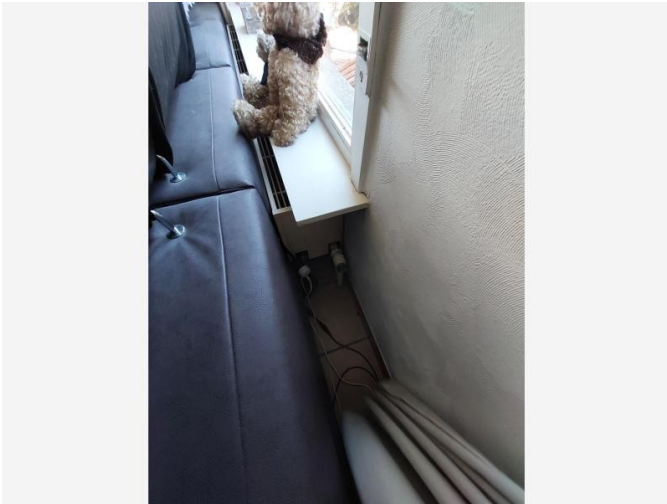
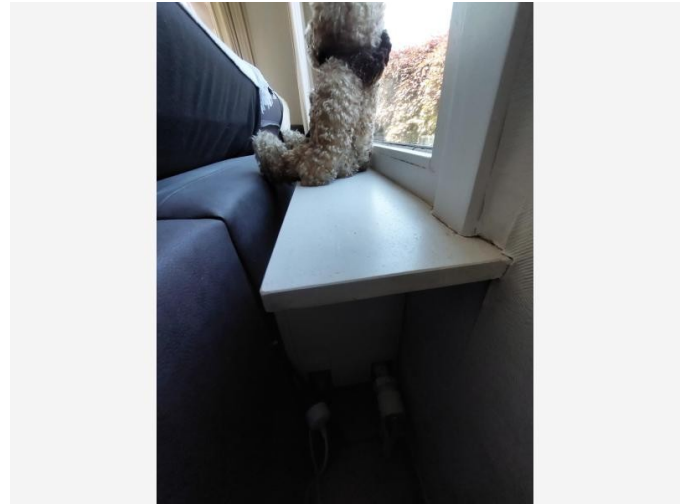
Het asbestmateriaal valt onder de mijlpaal van 2040.

Beschrijving	vensterbanken massal
Omgeving	Binnen
Primaire drager	Wandopening verticaal (raam, deur, ...)
Asbestmateriaal	Plaat, paneel, tablet - Type Massal
Bindmiddel van asbestmateriaal	Cement
Gebondenheid op basis van bindmiddel	Hecht
Hoeveelheid (oppervlakte - dikte - aantal)	• 0,20 m ² - 2,00 cm - 7 stuks
Totaal volume	0,028 m ³
Eenvoudig bereikbaar	Ja
Bevestigingswijze	• Verlijmd, ingegoten, versmeerd
Identificatiemethode	Vaststelling zonder monstername
Destructieve handeling voor identificatie	Nee
Opmerking	De vermelde oppervlaktes en volumes betreffen een beredeneerde schatting. Er worden geen rechten verleend aan deze oppervlaktes/volumes.

- Zorg voor een veilig beheer. Vermijd het beschadigen van het asbestmateriaal. Controleer de toestand jaarlijks op wijzigingen.
- Zorg voor een veilig beheer en verwijder dit asbestmateriaal wanneer het bij werken eenvoudig bereikbaar wordt. Controleer de toestand jaarlijks op wijzigingen.
- Voer bijkomende staalname(s) uit.

Breng ze dubbel verpakt in plastic naar het containerpark gebracht worden.

Of laat de mastiek verwijderen door een aannemer met een opleidingsattest eenvoudige handelingen.

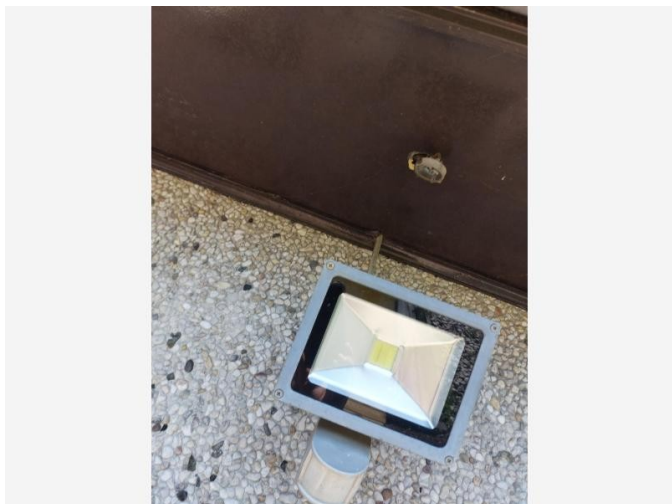
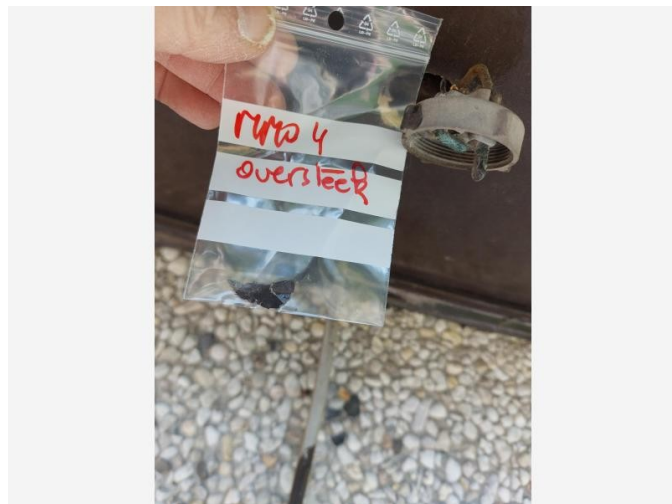
Beschrijving	oversteek in menuiserieplaten
Omgeving	Buiten
Primaire drager	oversteek
Asbestmateriaal	Plaat, paneel, tablet - Type Menuiserie
Bindmiddel van asbestmateriaal	Cement
Gebondenheid op basis van bindmiddel	Hecht
Hoeveelheid (oppervlakte - dikte - aantal)	<ul style="list-style-type: none">• 21,60 m² - 0,30 cm - 1 stuk
Totaal volume	0,065 m ³
Eenvoudig bereikbaar	Ja
Bevestigingswijze	<ul style="list-style-type: none">• Genageld, geniet
Identificatiemethode	Vaststelling met monsternamen
Destructieve handeling voor identificatie	Nee
Opmerking	De vermelde oppervlaktes en volumes betreffen een berekeneerde schatting. Er worden geen rechten verleend aan deze oppervlaktes/volumes. De dikte is een schatting die voorkomt uit de monsterplaatsen en zijn daarom niet altijd representatief.

Fixeer het plaatmateriaal. De asbesthoudende platen in hun geheel verwijderen. Niet gooien, niet breken. Reinig nadien de vloer met vochtige doeken (+ stofzuiger met absoluut filter kan niet gehoord worden door particulier).
