# Asbestinventarisat attest

Oudstrijderslaan 10, 2980 Zoersel

Attestnummer : 20260924-000271.000

**Niet-asbestveilig**

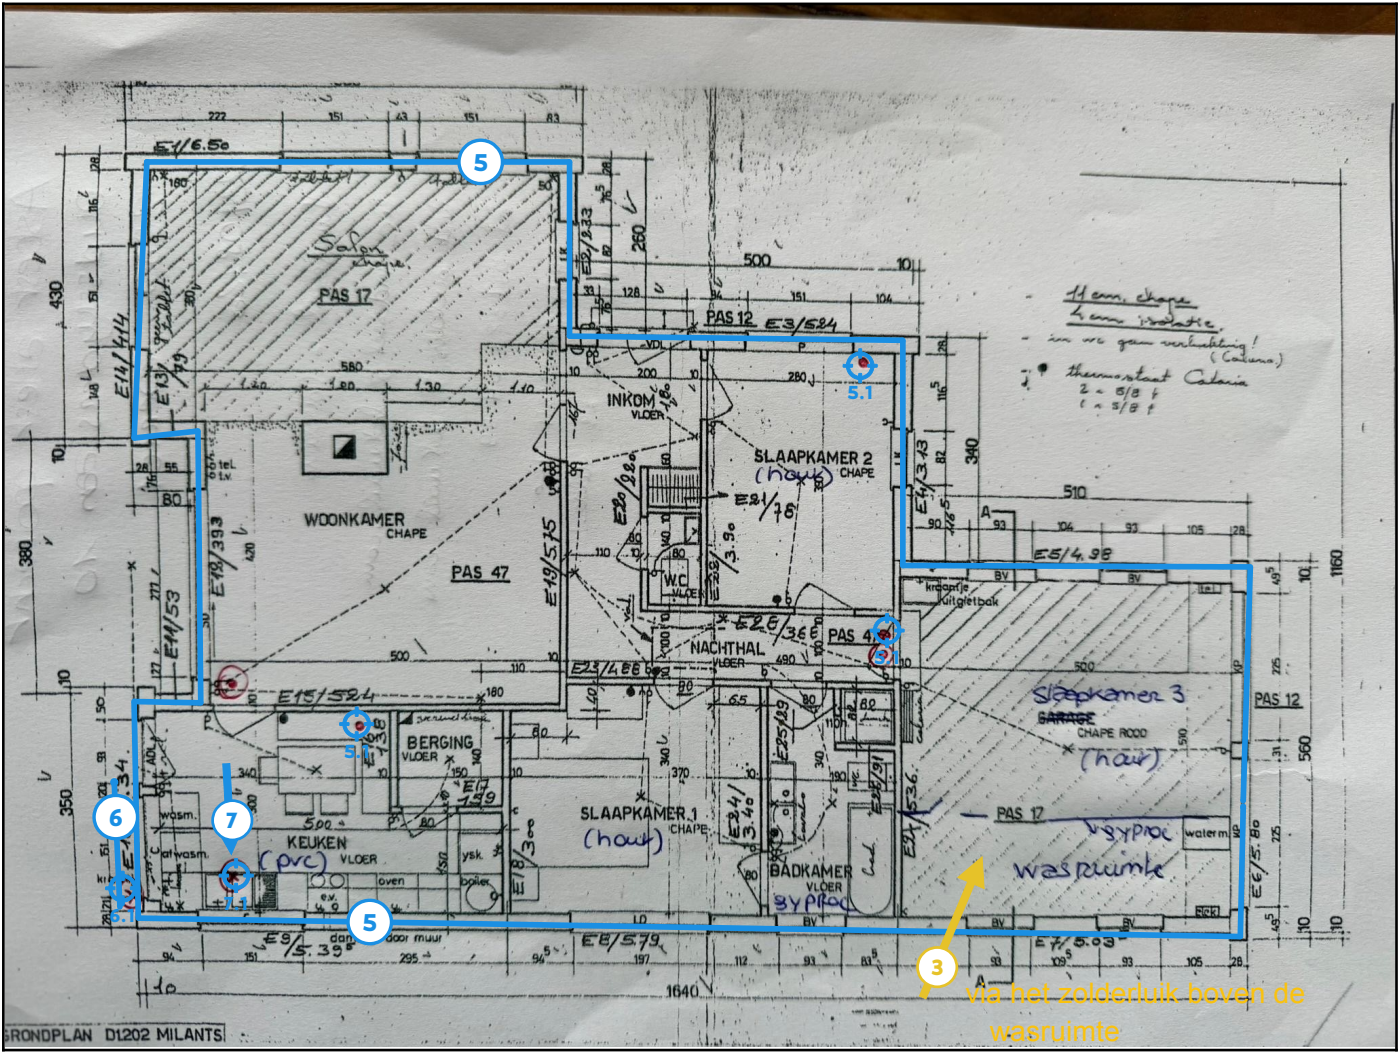
# Plan 1.1: Plan - Gelijkvloers

| Beschrijving | Type | Actie |
|---|---|---|
| 3. Bakeliet schakelaar | Asbestmateriaal | Zorgvuldig beheren |

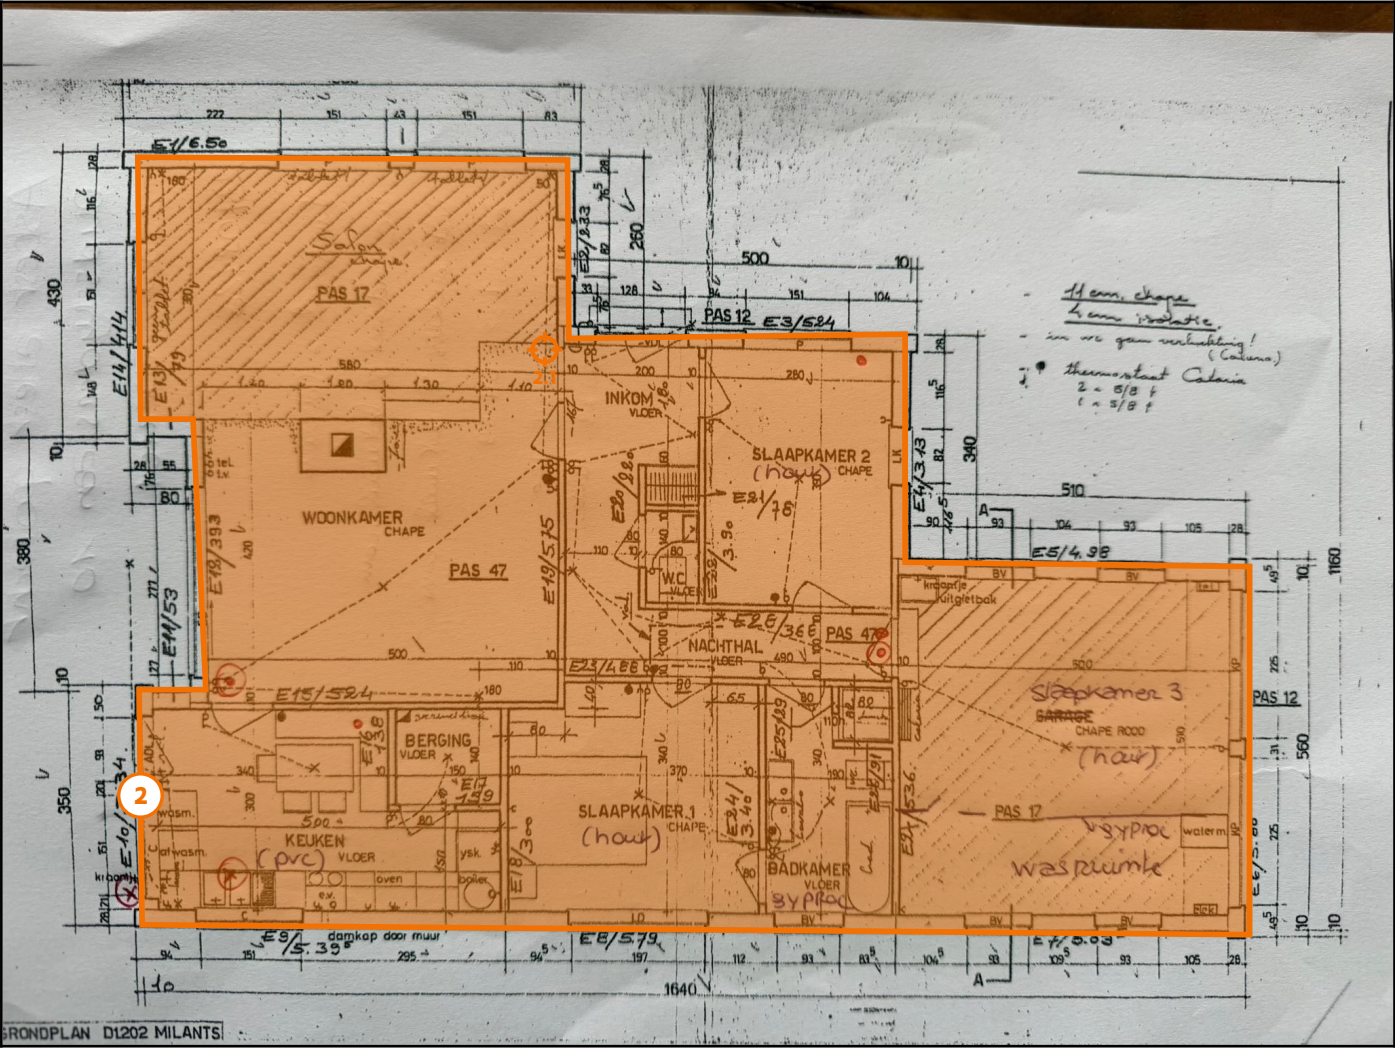
# Plan 1.3: Plan - Gelijkvloers

| Beschrijving | Type | Actie |
|---|---|---|
| 2. Dak - leien | Asbestmateriaal | Verwijderen |
| 2.1 Code: MM03 | Puntmonster | - |

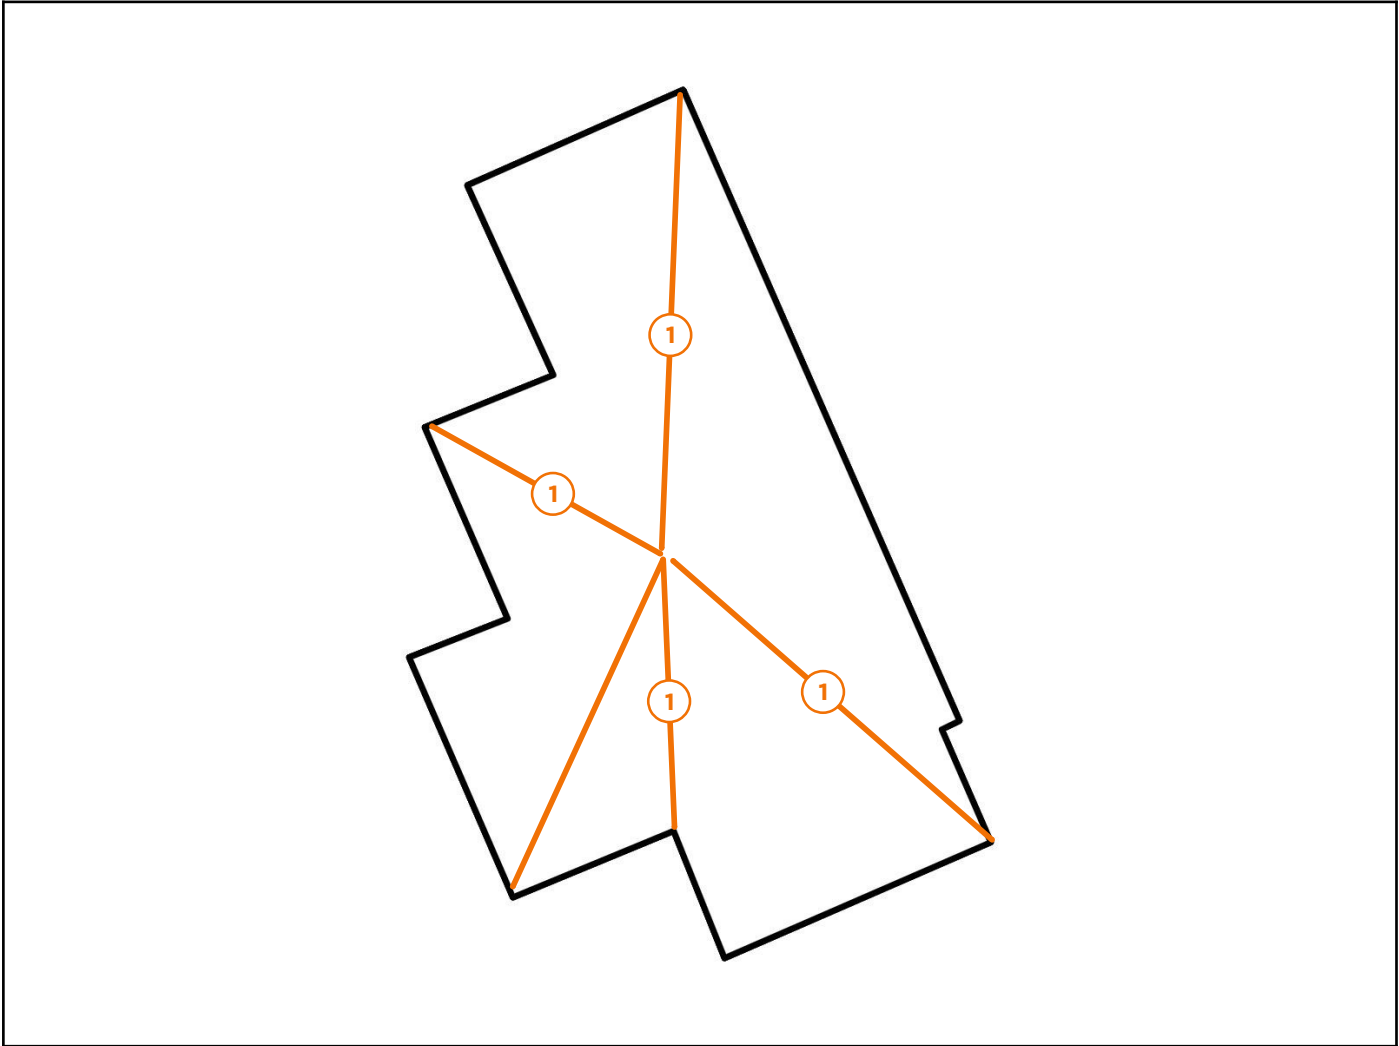
# Plan 1.4: Plan - Dak

| Beschrijving | Type | Actie |
|---|---|---|
| 1. Dak - nokpannen | Asbestmateriaal | <a href="#">Verwijderen</a> |

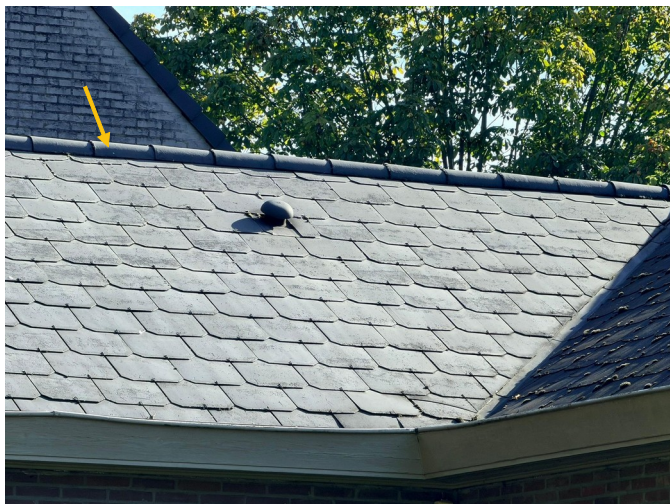
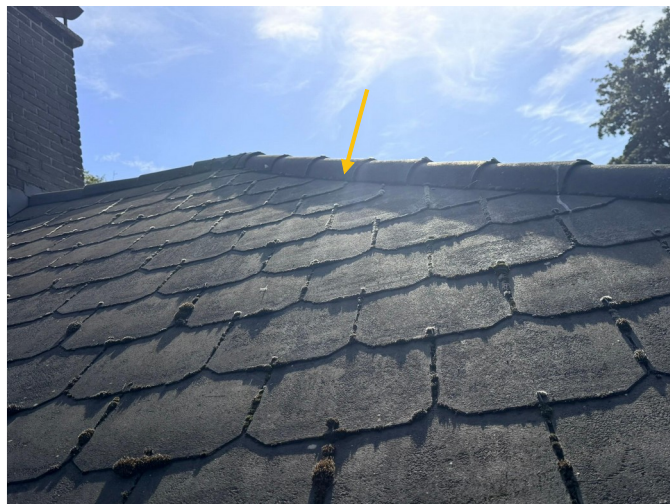
| Fiche 1: Dak - nokpannen..... | 15 |

Het asbestmateriaal valt onder de mijlpaal van 2034.

| Eindbeoordeling materiaalrisico | Laag materiaalrisico en/of verlaagde kans op vezelvrijgave |

| Asbestsoort (vezeltype) | Crocidoliet aanwezig |
| Toestand van het materiaal | Licht beschadigd, licht verweerd. Intacte calciumsilicaatplaat of materiaal met categorie 3-gebondenheid |

| Beschrijving | Dak - nokpannen |
| Asbestmateriaal | Dak- en gevelbekleding - Nok, windveer, boeiboord |
| Hoeveelheid (oppervlakte - aantal) | • 10,00 m <sup>2</sup> - 1 stuk |

Verwijderen

- Verwijder dit asbestmateriaal zo snel mogelijk. Volg de toestand goed op.
- Voer binnenluchtmetingen uit om actuele blootstellingsrisico's in de binnenlucht te monitoren.

- Eenvoudige handelingen: enkel door erkend asbestverwijderaar  
In de praktijk zullen deze nokpannen samen met de dakleien worden weggehaald en bestaat het risico op vrijgave van de vezels. Daarom raden wij u ook best een erkende asbestverwijderaar aan; zij zullen bijkomende maatregelen nemen om de vezelemissie onder controle te houden.

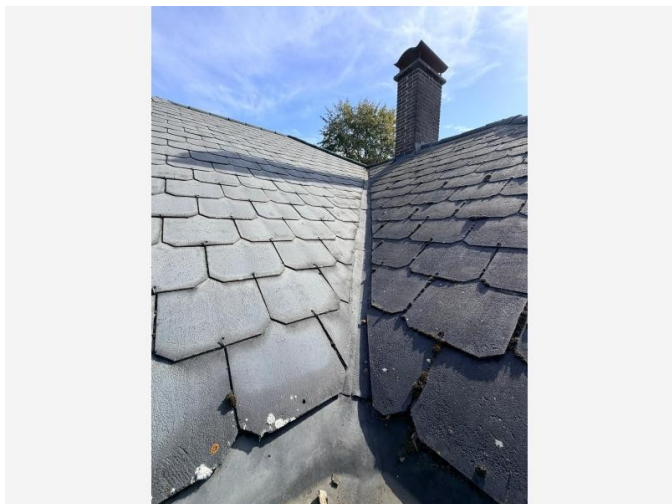
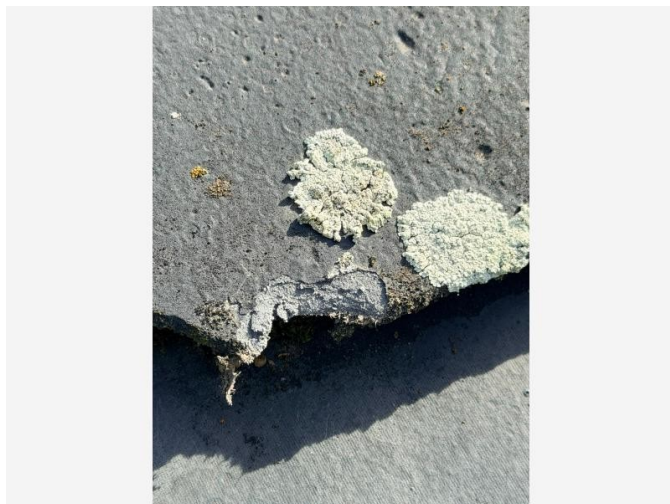
| Fiche 2: Dak - leien..... | 19 |

Het asbestmateriaal valt onder de mijlpaal van 2034.

| Eindbeoordeling materiaalrisico | Laag materiaalrisico en/of verlaagde kans op vezelvrijgave |

| Asbestsoort (vezeltype) | Alleen chrysotiel aanwezig |
| Toestand van het materiaal | Licht beschadigd, licht verweerd. Intacte calciumsilicaatplaat of materiaal met categorie 3-gebondenheid |

| # | Type | Referentie | Resultaat |
|---|---|---|---|
| 2.1 | Puntmonster | MM03 | Chrysotiel |

| Beschrijving | Dak - leien |
| Hoeveelheid (oppervlakte - aantal) | • 160,00 m <sup>2</sup> - 1 stuk |

Verwijderen

- Zorg voor een veilig beheer. Vermijd het beschadigen van het asbestmateriaal. Controleer de toestand jaarlijks op wijzigingen.

- Eenvoudige handelingen: enkel door erkend asbestverwijderaar  
In de praktijk bestaat het risico op vrijgave van de vezels. Daarom raden wij u ook best een erkende asbestverwijderaar aan; zij zullen bijkomende maatregelen nemen om de vezelemissie onder controle te houden.

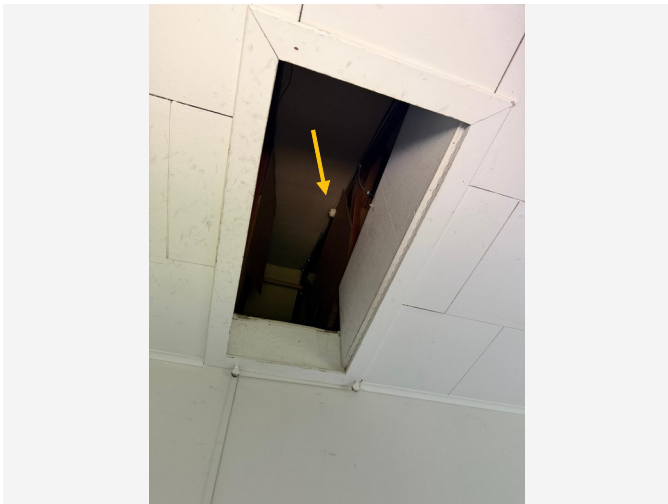
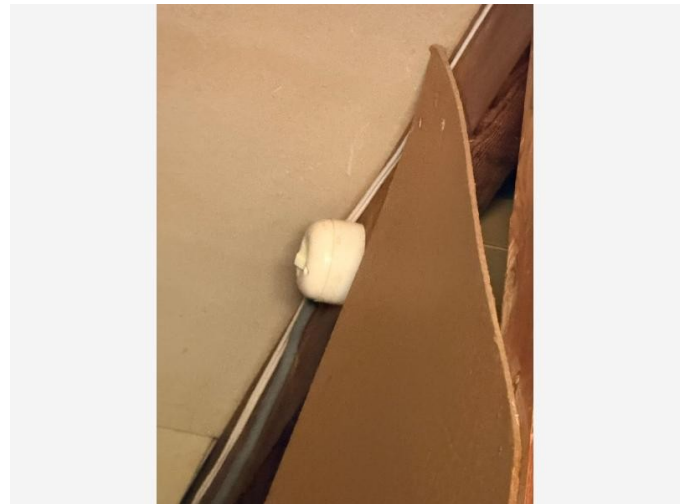
| Fiche 3: Bakeliet schakelaar..... | 23 |

Het asbestmateriaal valt onder de mijlpaal van 2040.

| Eindbeoordeling materiaalrisico | Laag materiaalrisico en/of verlaagde kans op vezelvrijgave |

| Asbestsoort (vezeltype) | Crocidoliet aanwezig |
| Toestand van het materiaal | Onbeschadigd, niet verweerd |

| Beschrijving | Bakeliet schakelaar |
| Opmerking | Het betreft enkel een enkele schakelaar op de zolder. |

Zorgvuldig beheren

- Zorg voor een veilig beheer. Vermijd het beschadigen van het asbestmateriaal. Controleer de toestand jaarlijks op wijzigingen.
- Voer bijkomende staalname(s) uit.

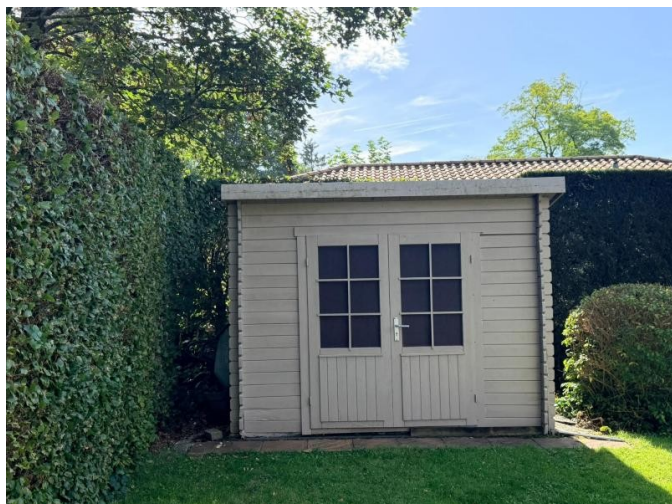
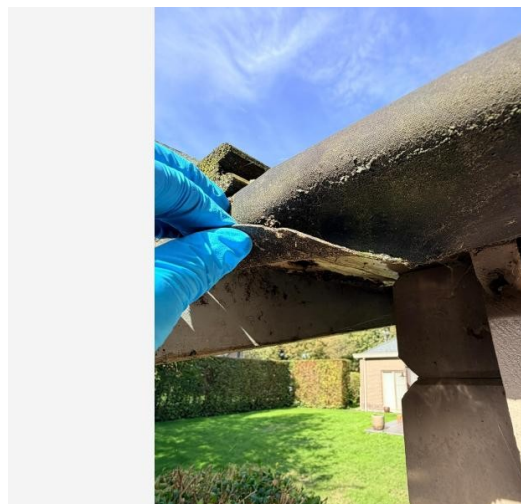
| Fiche 4: Tuinhuis..... | 27 |

Het betreft een houten tuinhuis met een rubberen zeil als dakbedekking. Niet asbest verdacht.

| Basis voor advies | De asbestdeskundige beoordeelt het materiaal als niet-asbestverdacht. |

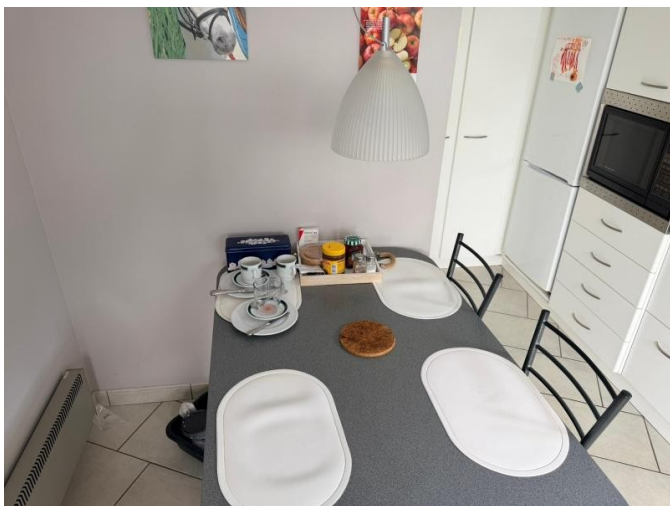
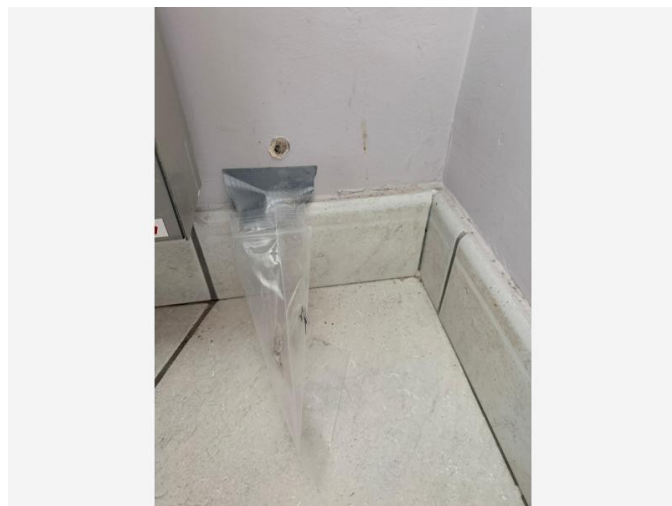
## Fiche 5: Pleisterwerk - muren

Geen asbest

| # | Type | Referentie | Resultaat |
|---|---|---|---|
| 5.1 | Mengmonster | MM01 | Geen asbest |

| Opmerking | <p>Geen staalname mogelijk van een trappenhal (laagbouwwilla - niet aanwezig).</p> <p>Geen staalname in een stookruimte gezien er geen centrale verwarming aanwezig is en elektrisch wordt verwarmd. Conform IP2 werd een mengstaal genomen van een natte ruimte (keuken) en een droge ruimte (gang, slaapkamer).</p> <p>Alle binnenmuren zijn bepleisterd behalve de muur tussen de 3de slaapkamer en de wasruimte (oude garage).</p> <p>De hoeveelheid pleisterwerk vermeld in deze fiche is een benadering. Om de juiste hoeveelheid te bepalen dient er een doorgedreven opmeting en destructief onderzoek plaats te vinden om de dikte van het pleisterwerk te bepalen en tevens de plaatsen te detecteren waar pleisterwerk ontbreekt. Dit kadert momenteel niet in onze opdracht.</p> |

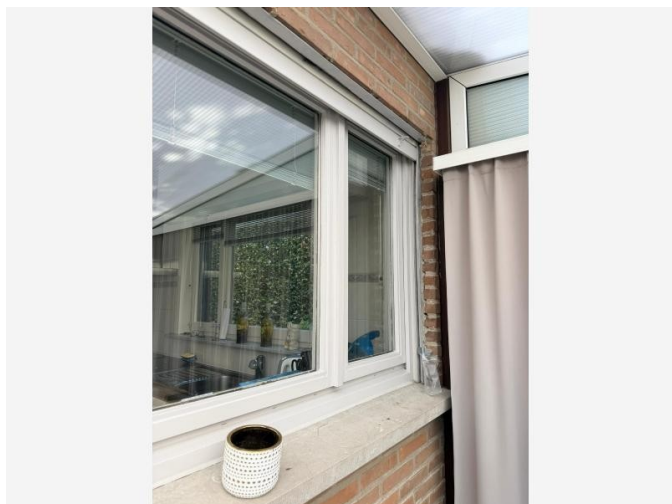
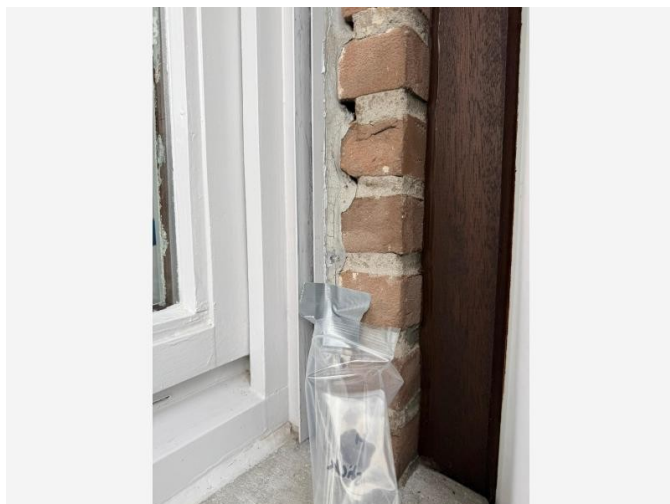
| Fiche 6: Afdichtingsmateriaal aan schrijnwerk..... | 31 |

Geen asbest

| # | Type | Referentie | Resultaat |
|---|---|---|---|
| 6.1 | Puntmonster | MM04 | Geen asbest |

| Opmerking | <p>Het betreft de mastiek tussen kader en muur. De aanduiding op het plan geldt voor alle ramen en deuren; deze zijn allemaal van hetzelfde plaatsingsjaar.</p> <p>De mastiek tussen kader en glas is een siliconen toepassing.</p> <p>De vermelde lengtes, oppervlaktes, diktes, gewicht en volumes betreffen een beredeneerde schatting. Er worden geen rechten verleend aan deze oppervlaktes/diktes/gewicht/ volumes.</p> |

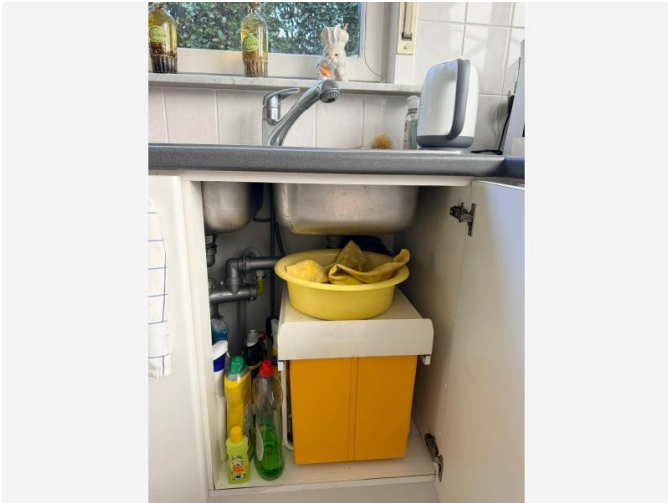
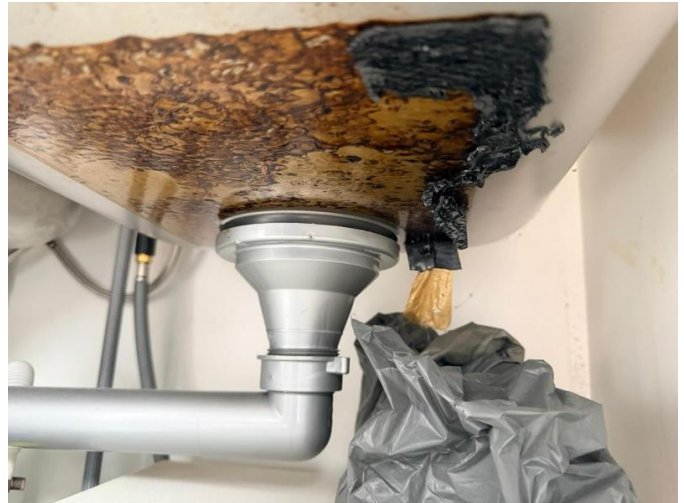
## Fiche 7: Dreunplaat - keuken

Geen asbest

| # | Type | Referentie | Resultaat |
|---|---|---|---|
| 7.1 | Puntmonster | MM05 | Geen asbest |

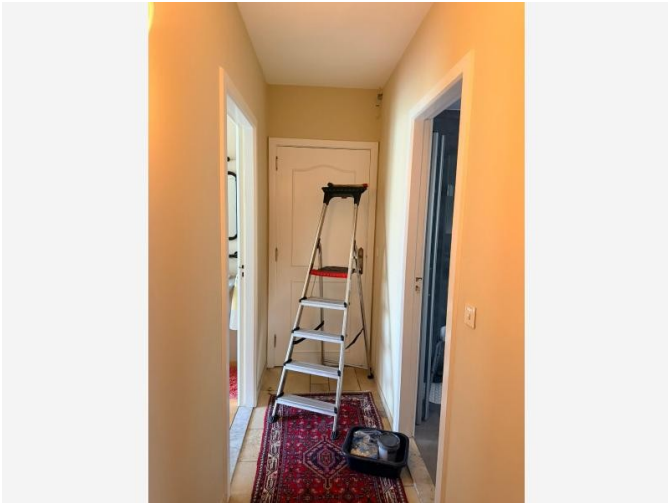
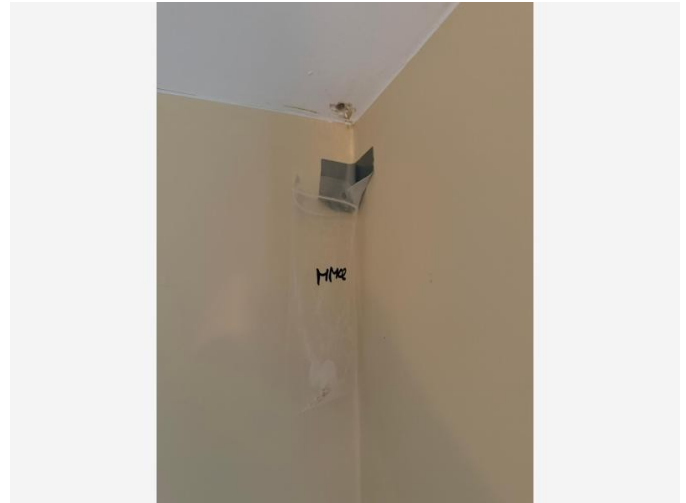
## Fiche 8: Pleisterwerk - plafonds

Geen asbest

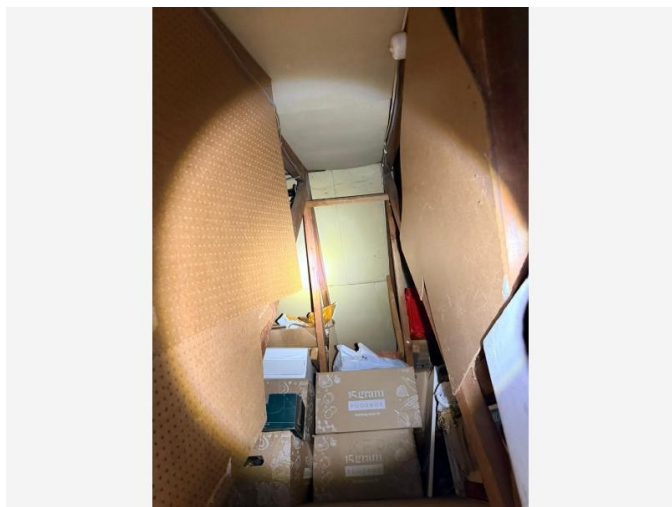
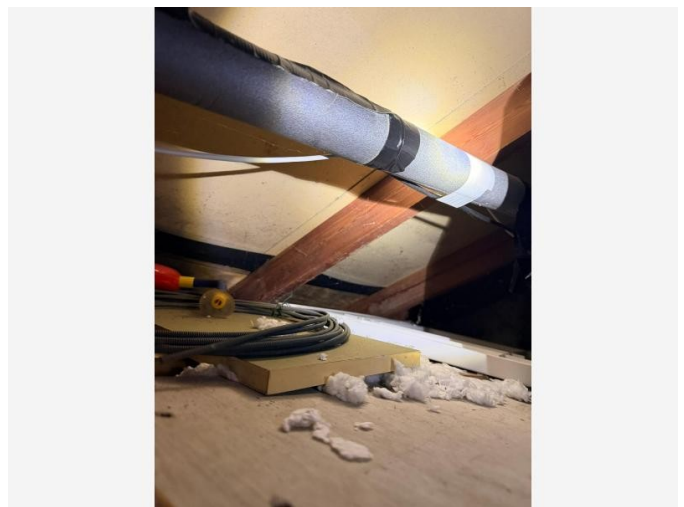
### Fiche 9: Materialen onder de dakbedekking

| Beschrijving | Notitie | Terug te vinden op plannen |
|---|---|---|
| Fiche 9: Materialen onder de dakbedekking | Vanuit de niet-betreedbare zolderruimte werden houten panelen waargenomen. Zonder destructief onderzoek kan niet worden vastgesteld of zich onder de leien dakbedekking en/of achter deze panelen nog een onderdak bevindt. Bij toekomstige dakwerken wordt aanbevolen dit verder te inspecteren op de mogelijke aanwezigheid van een asbesthoudend menuiserie onderdak. | - |
