# Asbestinventarisatetest

Eugeen Van de Vellaan 39/2, 2970 Schilde

Attestnummer : **20260701-000274.000**

Uitgegeven op : **01.07.2026**

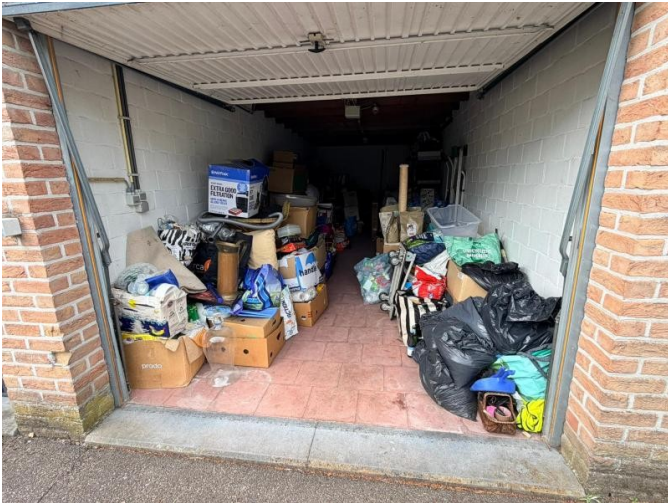
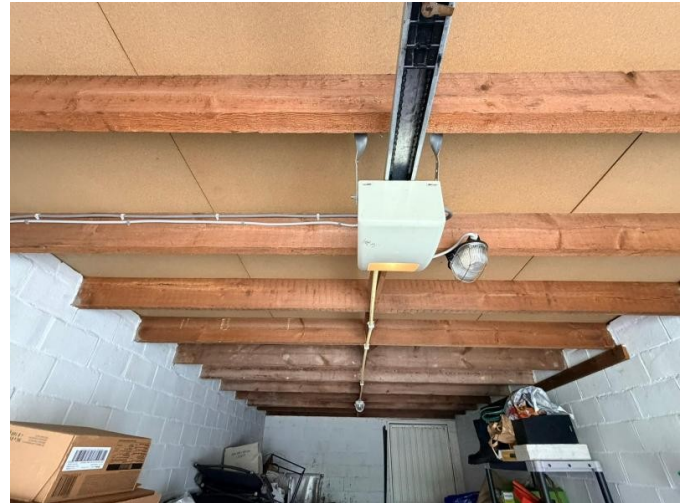
De garagebox is opgebouwd uit bakstenen met houten dakconstructie en roofing bovenop. Het dak behoort toe aan de gemeenschap en daardoor geïnspecteerd en opgenomen worden in het attest van de gemeenschappelijke delen.

De binnenkant is privaat en bevat geen asbest verdachte materialen.

Basis voor advies	De asbestdeskundige beoordeelt het materiaal als niet-asbestverdacht.
-------------------	---

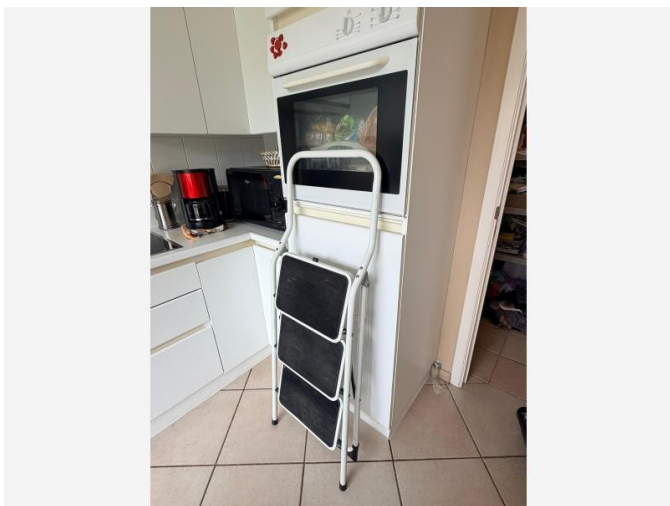
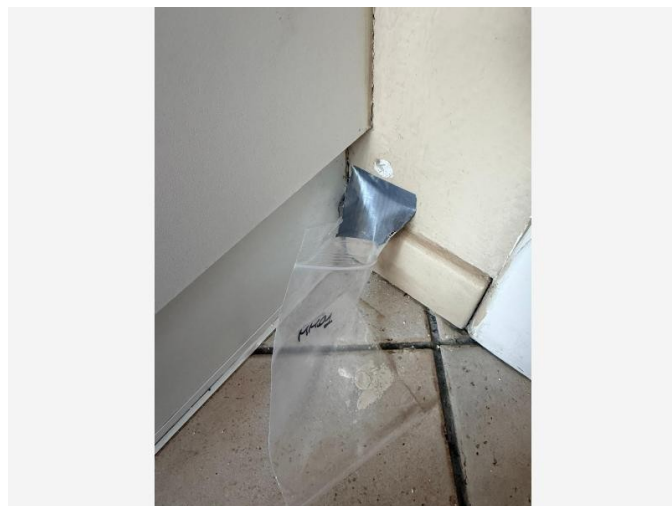
Geen asbest

#	Type	Referentie	Resultaat
2.1	Mengmonster	MM01	Geen asbest

<b>Beschrijving</b>	Pleisterwerk - muren
<b>Omgeving</b>	Binnen
<b>Primaire drager</b>	Binnenwand
<b>Bindmiddel van materiaal</b>	Gips - kalk
<b>Gebondenheid op basis van bindmiddel</b>	Niet-hechtgebonden
<b>Hoeveelheid (oppervlakte - dikte - aantal)</b>	• 237,00 m <sup>2</sup> - 0,50 cm - 1 stuk
<b>Totaal volume</b>	1,185 m <sup>3</sup>
<b>Identificatiemethode</b>	Een monstername door de asbestdeskundige met laboanalyse door een asbestlabo.
<b>Destructieve handeling voor identificatie</b>	Nee
<b>Opmerking</b>	<p>Geen staalname mogelijk in een trappenhal. Deze wordt geïnspecteerd bij de inventarisatie van de gemeenschappelijke delen.</p> <p>De hoeveelheid pleisterwerk vermeld in deze fiche is een benadering. Om de juiste hoeveelheid te bepalen dient er een doorgedreven opmeting en destructief onderzoek plaats te vinden om de dikte van het pleisterwerk te bepalen en tevens de plaatsen te detecteren waar pleisterwerk ontbreekt. Dit kadert momenteel niet in onze opdracht.</p>

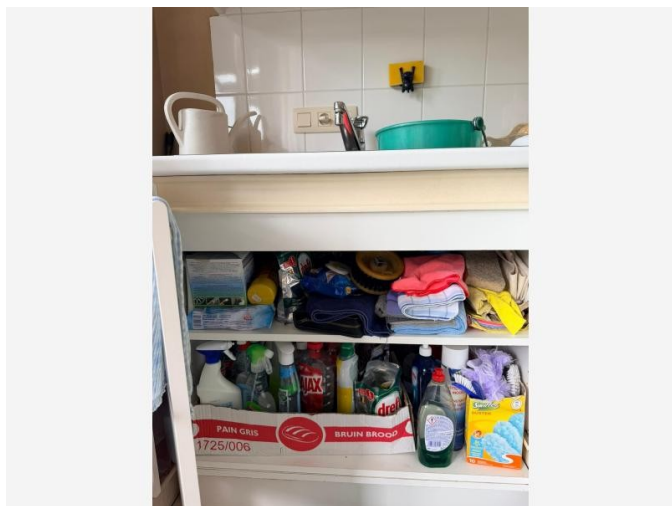
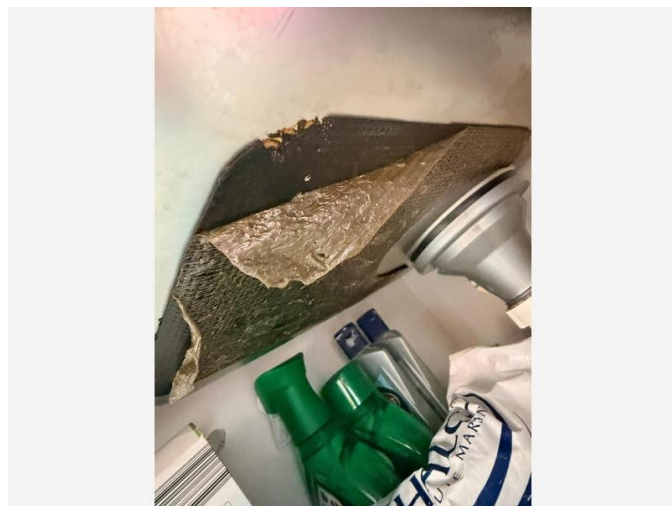
Geen asbest

#	Type	Referentie	Resultaat
3.1	Puntmonster	MM03	Geen asbest

<b>Beschrijving</b>	Dreunplaat - keuken
<b>Omgeving</b>	Binnen
<b>Primaire drager</b>	Sanitaire infrastructuur en uitrusting (toe- en afvoer)
<b>Bindmiddel van materiaal</b>	Bitumen (roofing, teer, asfalt)
<b>Gebondenheid op basis van bindmiddel</b>	Hecht
<b>Hoeveelheid (gewicht - aantal)</b>	<ul style="list-style-type: none"><li>• 0,30 kg - 1 stuk</li></ul>
<b>Totaal gewicht</b>	0,30 kg
<b>Identificatiemethode</b>	Een monstername door de asbestdeskundige met laboanalyse door een asbestlabo.
<b>Destructieve handeling voor identificatie</b>	Nee
<b>Opmerking</b>	De vermelde lengtes, oppervlaktes, diktes, gewicht en volumes betreffen een beredeerde schatting. Er worden geen rechten verleend aan deze oppervlaktes/diktes/gewicht/ volumes.

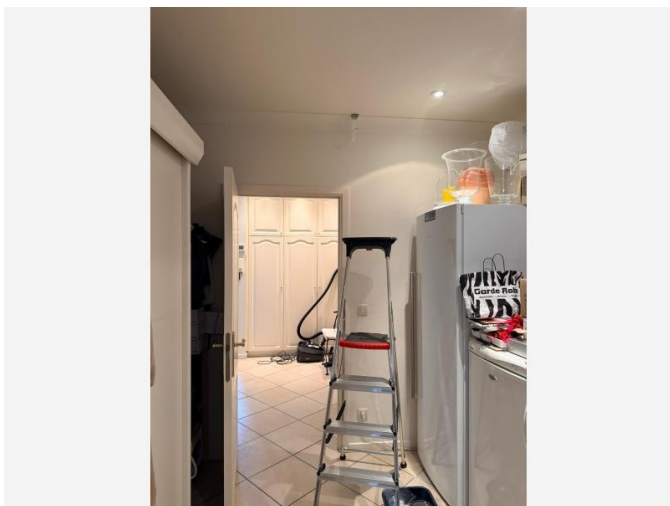
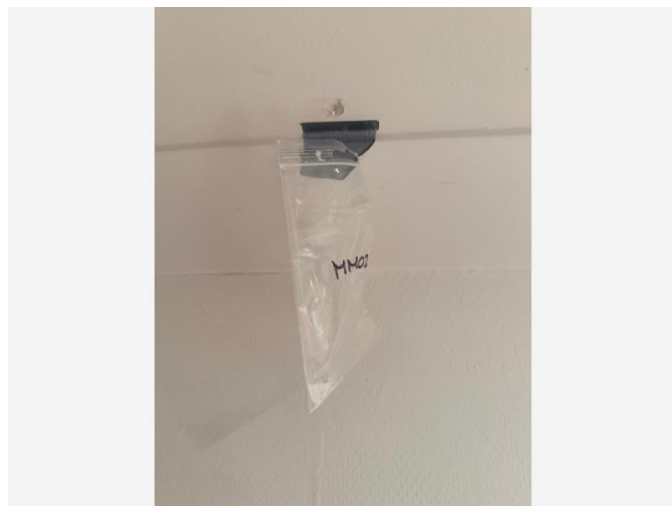
Geen asbest

#	Type	Referentie	Resultaat
4.1	Mengmonster	MM02	Geen asbest

<b>Beschrijving</b>	Pleisterwerk - plafonds
<b>Omgeving</b>	Binnen
<b>Primaire drager</b>	Plafond
<b>Bindmiddel van materiaal</b>	Gips - kalk
<b>Gebondenheid op basis van bindmiddel</b>	Niet-hechtgebonden
<b>Hoeveelheid (oppervlakte - dikte - aantal)</b>	• 85,00 m <sup>2</sup> - 0,20 cm - 1 stuk
<b>Totaal volume</b>	0,17 m <sup>3</sup>
<b>Identificatiemethode</b>	Een monstername door de asbestdeskundige met laboanalyse door een asbestlabo.
<b>Destructieve handeling voor identificatie</b>	Nee
<b>Opmerking</b>	<p>Geen staalname mogelijk in een trappenhal. Deze wordt geïnspecteerd bij de inventarisatie van de gemeenschappelijke delen.</p> <p>Overal volle plafonds (pleisterwerk), behalve in de badkamer (valse - gyproc plafond).</p> <p>De hoeveelheid pleisterwerk vermeld in deze fiche is een benadering. Om de juiste hoeveelheid te bepalen dient er een doorgedreven opmeting en destructief onderzoek plaats te vinden om de dikte van het pleisterwerk te bepalen en tevens de plaatsen te detecteren waar pleisterwerk ontbreekt. Dit kadert momenteel niet in onze opdracht.</p>

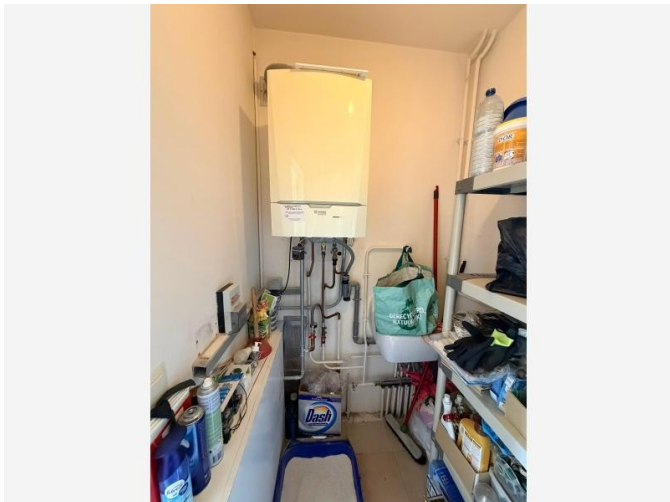
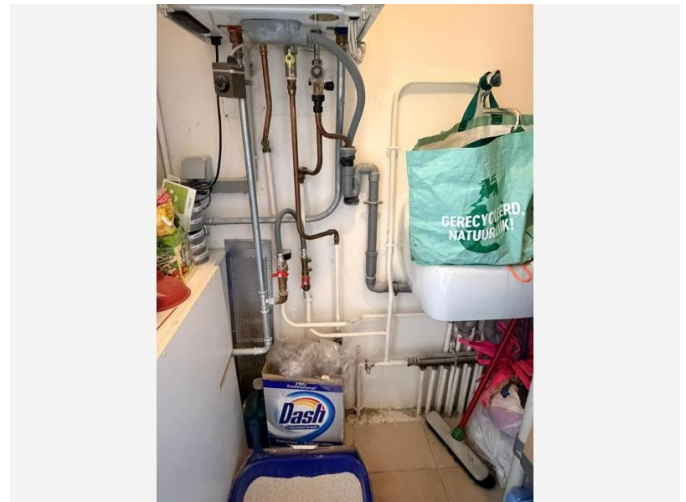
## Fiche 5: Materialen aan de stookketel

Beschrijving	Notitie	Terug te vinden op plannen
Fiche 5: Materialen aan de stookketel	Deze stookketel is van 2012 met nieuwe leidingen - niet asbest verdacht.	Plan 1.3: Plan - 1ste verdieping
Fiche 6: Afdichtingsmateriaal aan schrijnwerk	Er bevinden zich aluminium met dubbele beglazing aan de voorzijde van het appartement waarvan de mastiek en stopverf zacht is.  Ook aan de achterzijde is de mastiek en stopverf aan de houten ramen niet asbestverdacht.	Plan 1.3: Plan - 1ste verdieping

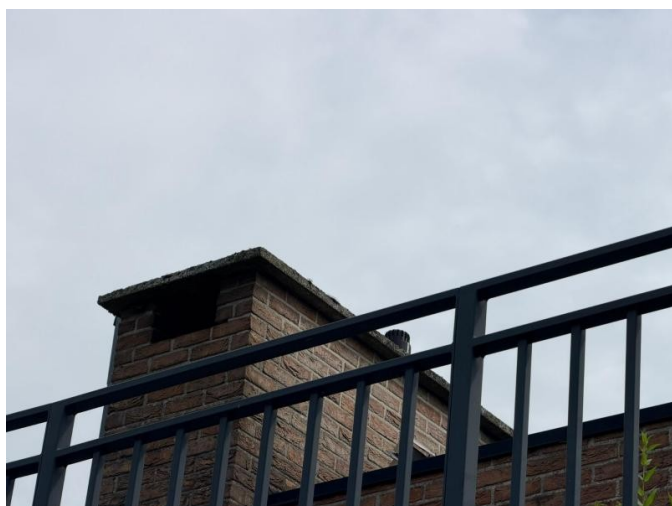
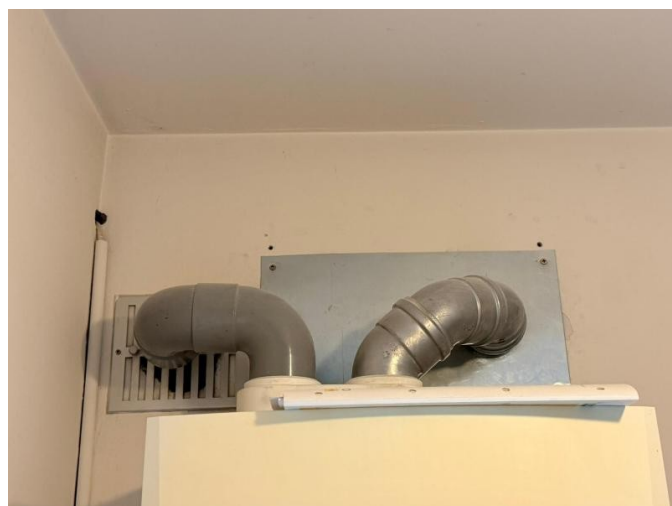
### Fiche 7: Materialen aan de rookgaskanalen

Beschrijving	Notitie	Terug te vinden op plannen
Fiche 7: Materialen aan de rookgaskanalen	<p>Het rookgaskanaal van boven op het dak is niet waarneembaar en behoort tevens toe aan de VME.</p> <p>Dit zal worden geïnspecteerd in het attest van de gemeenschappelijke delen.</p>	-

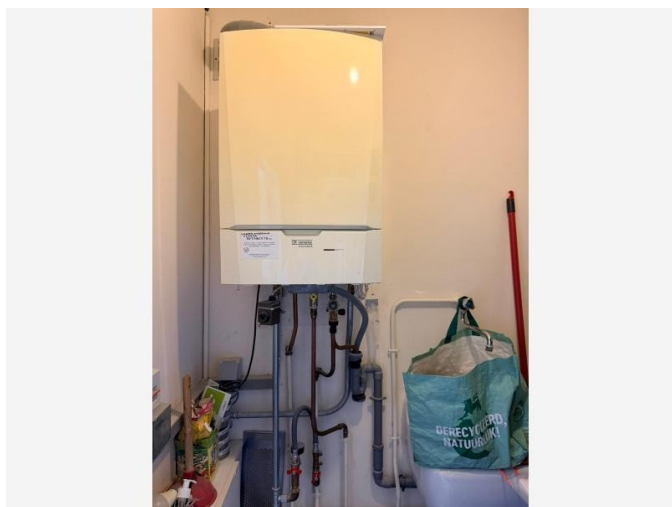
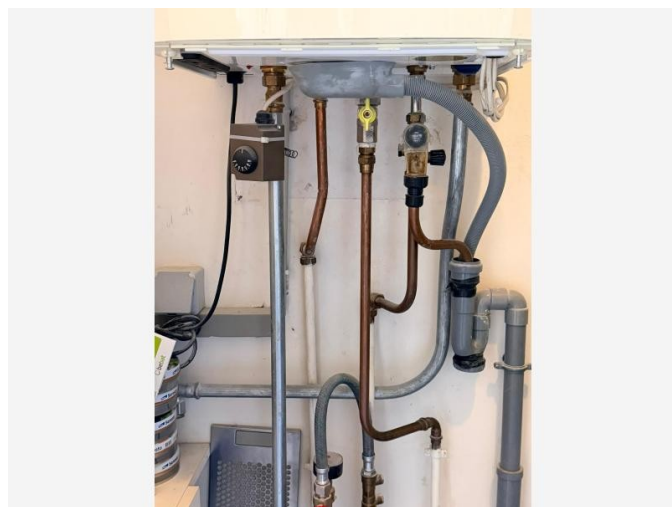
### Fiche 8: Leidingisolatie - afwezig

Beschrijving	Notitie	Terug te vinden op plannen
Fiche 8: Leidingisolatie - afwezig	Geen leidingisolatie aanwezig.	-
Fiche 9: Liftinfrastructuur - afwezig	Geen lift aanwezig in deze blok.	-
Fiche 10: Materialen onder de dakbedekking	Voor deze individuele kavel is er geen onderdak; ze is dan ook niet waarneembaar en behoort ook toe aan de VME. Dit zal worden geïnspecteerd worden in het attest van de gemeenschappelijke delen.	-
Fiche 11: Dakbedekking	Voor deze individuele kavel is er geen dak; deze behoort toe aan de gemeenschap.	-
