# Asbestinventarisatetest

Spechtendreef 12, 2980 Zoersel

Attestnummer : 20260422-000181.000

Uitgegeven op : 22.04.2026

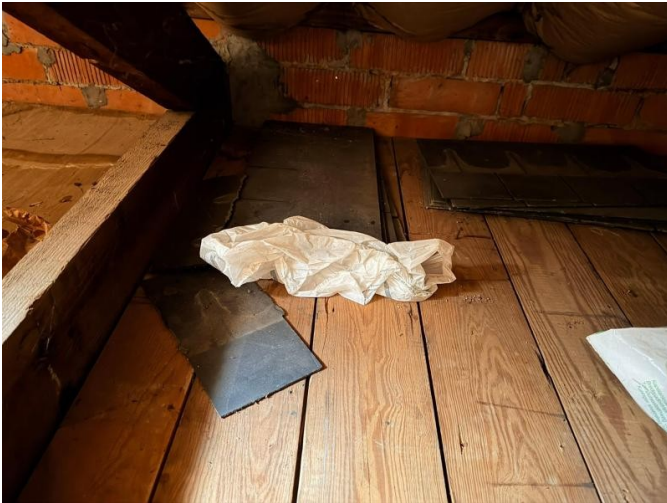
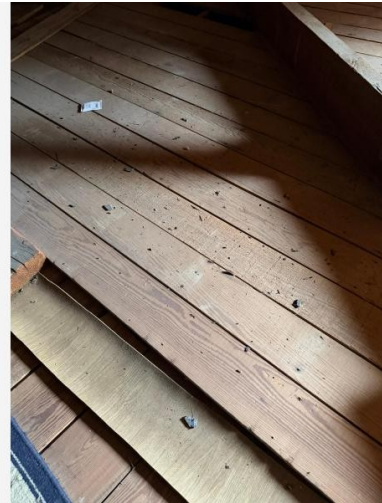
Het asbestmateriaal valt onder de mijlpaal van 2040.

**Dringend verwijderen**

- Eenvoudige handelingen: mag via doe-het-zelf of door werknemer(s) met opleidingsattest eenvoudige handelingen  
Alle stukken van het oude leien dak liggen her en der verspreid op de zolder vloer maar liggen los.

Een beschadigde asbesttoepassing in slechte staat kan makkelijk verder breken of vergruizen. Er komen dan schadelijke asbestvezels vrij die ingeademd kunnen worden.

#	Type	Referentie	Resultaat
1.1	Puntmonster	MM07	Crocidoliet, Chrysotiel

<b>Beschrijving</b>	Restanten oude leien
<b>Type afvalstof</b>	Betreft resten (contaminatie) van verwerking of beschadiging
<b>Type resten (contaminatie)</b>	<ul style="list-style-type: none"><li>• Stukken, fragmenten (los, opliggend)</li></ul>
<b>Besmette materialen</b>	<ul style="list-style-type: none"><li>• Geen (er is geen vermenging met ander materiaal)</li></ul>
<b>Bron van de resten</b>	Bron van de resten is niet meer aanwezig
<b>Omgeving</b>	Binnen
<b>Primaire drager</b>	Vloer
<b>Gebondenheid resten</b>	Hecht
<b>Hoeveelheid (gewicht - aantal)</b>	<ul style="list-style-type: none"><li>• 10,00 kg - 1 stuk</li></ul>
<b>Totaal gewicht</b>	10,00 kg
<b>Eenvoudig bereikbaar</b>	Ja
<b>Identificatiemethode</b>	Een monstername door de asbestdeskundige met laboanalyse door een asbestlabo.

- Verwijder het asbestafval.
- Voer binnenluchtmetingen uit om actuele blootstellingsrisico's in de binnenlucht te monitoren.

De verwijdering van het materiaal moet met de nodige zorg en veiligheidsvoorzieningen gebeuren.

1° Bij verwijdering moet men de toepassing steeds gefixeerd of bevochtigd houden;

2° Bij verwijdering mag de toepassing niet verder beschadigd of vergruisd worden;

3° Bij verwijdering moet stofvorming vermeden worden.

- Eenvoudige handelingen: enkel door erkend asbestverwijderaar  
In de praktijk bestaat het risico op vrijgave van de vezels of reeds aanwezigheid van de vezels.

Daarom wordt u aangeraden een erkende asbestverwijderaar aan te stellen. Zij zullen bijkomende maatregelen nemen indien nodig om de vezelemissie onder controle te houden zoals bv binnen luchtmetingen uitvoeren.

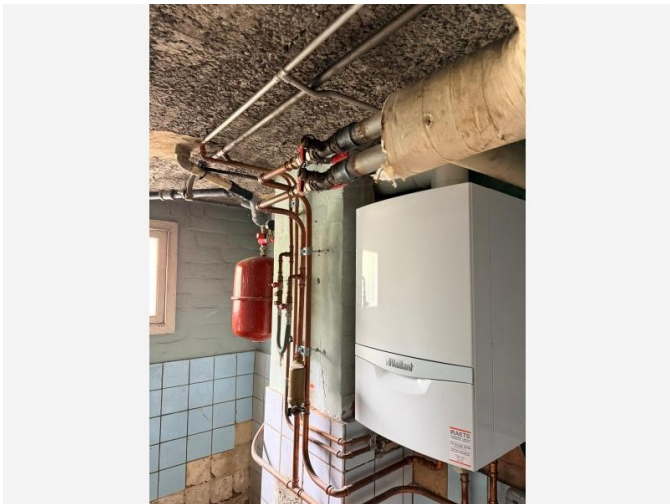
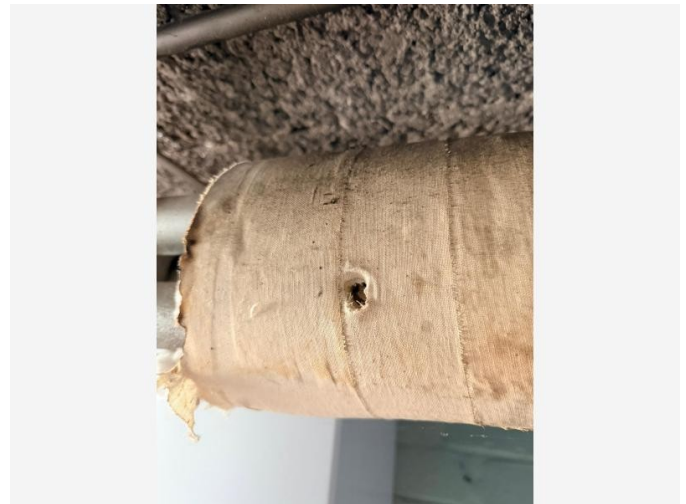
Het asbestmateriaal valt onder de mijlpaal van 2040.

**Dringend maatregelen nemen**

Eindbeoordeling materiaalrisico	Hoog materiaalrisico en/of hoge kans op vezelvrijgave
---------------------------------	---

Gebondenheid	Categorie 2: niet-hechtgebonden met matrix
Asbestsoort (vezeltype)	Alleen chrysotiel aanwezig
Asbestconcentratie	Hoog ( $\geq 50\%$ )
Afschermingsgraad van het gehele materiaal	Geheel of deels vrij aan de binnenlucht, maar geen contact met binnenluchtstromen
Toestand van het materiaal	Matig beschadigd, matig verweerd

#	Type	Referentie	Resultaat
2.1	Mengmonster	MM03	Chrysotiel

<b>Beschrijving</b>	Leidingisolatie - rechte stukken - gips
<b>Omgeving</b>	Binnen
<b>Primaire drager</b>	Ruimteverwarming
<b>Asbestmateriaal</b>	In-situ afwerkingslagen - Thermische isolatie
<b>Bindmiddel van asbestmateriaal</b>	Gips - kalk
<b>Gebondenheid op basis van bindmiddel</b>	Niet-hechtgebonden
<b>Hoeveelheid (lengte - omtrek - dikte - aantal)</b>	<ul style="list-style-type: none"><li>• 15,00 m - 30,00 cm - 2,00 cm - 1 stuk</li></ul>
<b>Totaal volume</b>	0,09 m <sup>3</sup>
<b>Eenvoudig bereikbaar</b>	Nee <ul style="list-style-type: none"><li>• Het asbestmateriaal is bedekt (uitgezonderd laag verf, coating, behang, kunststof, textiel) en het wegnemen van het bedekkende materiaal kan niet zonder het bedekkende materiaal te beschadigen.</li></ul>
<b>Bevestigingswijze</b>	<ul style="list-style-type: none"><li>• Verlijmd, ingegoten, versmeerd</li></ul>
<b>Identificatiemethode</b>	Een monstername door de asbestdeskundige met laboanalyse door een asbestlabo.

- Scherm in afwachting van verwijdering het asbestmateriaal af van luchtstromingen en verstoring: bijvoorbeeld door het te verpakken, te fixeren, af te dekken, signalisatie - afbakening aan te brengen, ...
- Verwijder dit asbestmateriaal zo snel mogelijk. Volg de toestand goed op.
- Voer binnenluchtmetingen uit om actuele blootstellingsrisico's in de binnenlucht te monitoren.

- Hermetische zone (erkend asbestverwijderaar)  
Gipsisolatie wordt losgesneden van het dragermateriaal (leiding). Hierdoor zal het asbesthoudend gips gemakkelijk verbrokkelen.

Om geen asbestvezels te verspreiden naar de omgeving, dient dit in hermetische zone verwijderd te worden.

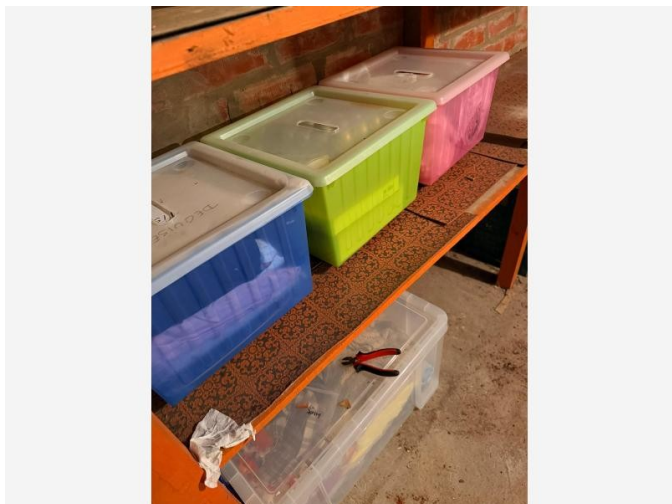
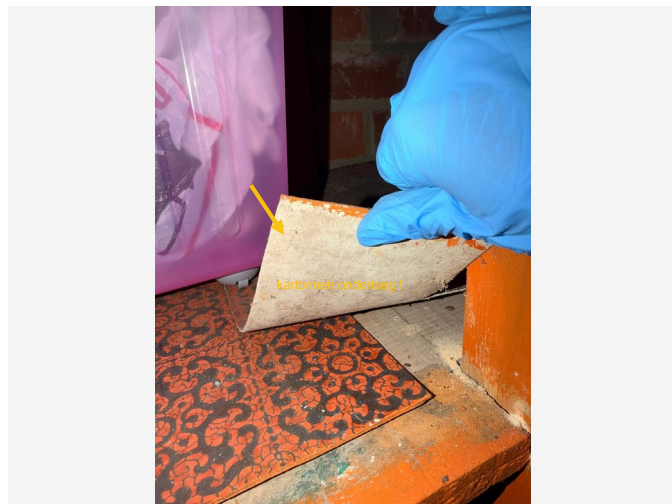
Het asbestmateriaal valt onder de mijlpaal van 2034.

Verwijderen

Eindbeoordeling materiaalrisico	Verhoogd materiaalrisico en/of verhoogde kans op vezelvrijgave
---------------------------------	--

Gebondenheid	Categorie 2: niet-hechtgebonden met matrix
Asbestsoort (vezeltype)	Alleen chrysotiel aanwezig
Asbestconcentratie	Hoog ( $\geq 50\%$ )
Afschermingsgraad van het gehele materiaal	Geheel of deels vrij aan de binnenlucht, maar geen contact met binnenluchtstromen
Toestand van het materiaal	Licht beschadigd, licht verweerd. Intacte calciumsilicaatplaat of materiaal met categorie 3-gebondenheid

#	Type	Referentie	Resultaat
3.1	Puntmonster	MM08	Chrysotiel

<b>Beschrijving</b>	Vloerzeil - kelder
<b>Omgeving</b>	Binnen
<b>Primaire drager</b>	Vloer
<b>Asbestmateriaal</b>	Prefab - afwerking - Vloerzeil
<b>Bindmiddel van asbestmateriaal</b>	Karton - papier - viltachtig
<b>Gebondenheid op basis van bindmiddel</b>	Niet-hechtgebonden
<b>Hoeveelheid (oppervlakte - aantal)</b>	<ul style="list-style-type: none"><li>• 6,00 m<sup>2</sup> - 1 stuk</li></ul>
<b>Totale oppervlakte</b>	6,00 m <sup>2</sup>
<b>Eenvoudig bereikbaar</b>	Ja
<b>Bevestigingswijze</b>	<ul style="list-style-type: none"><li>• Los (al dan niet bedekt)</li></ul>
<b>Identificatiemethode</b>	Een monstername door de asbestdeskundige met laboanalyse door een asbestlabo.
<b>Destructieve handeling voor identificatie</b>	Nee
<b>Opmerking</b>	Het betreft hier om het rode vloerzeil met een kartonnen onderlaag. Deze werd afgesneden op maat en op de kast gelegd als afdekzeil.

- Verwijder dit asbestmateriaal zo snel mogelijk. Volg de toestand goed op.

- Hermetische zone (erkend asbestverwijderaer)  
De kartonnen onderlaag is niet-hechtgebonden en kan makkelijk breken of verbrokkelen.  
Om geen asbestvezels te verspreiden naar de omgeving, dient dit in hermetische zone verwijderd te worden.  
Verzamel best zoveel mogelijk bewijsdocumenten na verwijdering voor een actualisatie van uw attest (facturen, stortingsbewijs en foto's). Asbest insluiten mag niet tenzij dit in afwachting van verwijdering nodig is om het risico te verlagen of om het veilig te beheren (tijdelijk afdekken)  
Zie ook link Zie <https://ovam.vlaanderen.be/wie-mag-wat-verwijderen>

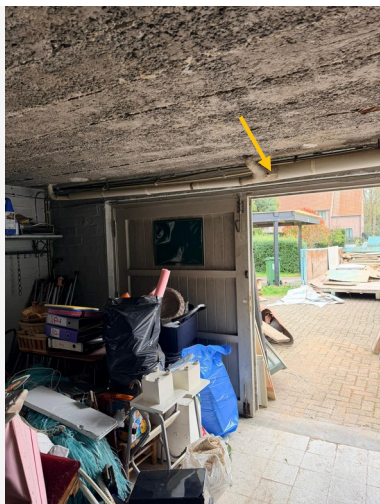
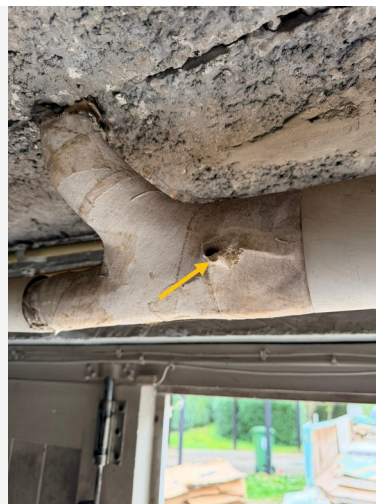
Het asbestmateriaal valt onder de mijlpaal van 2040.

Maatregelen nemen

Eindbeoordeling materiaalrisico	Verhoogd materiaalrisico en/of verhoogde kans op vezelvrijgave
---------------------------------	--

Gebondenheid	Categorie 2: niet-hechtgebonden met matrix
Asbestsoort (vezeltype)	Alleen chrysotiel aanwezig
Asbestconcentratie	Hoog ( $\geq 50\%$ )
Afschermingsgraad van het gehele materiaal	Geheel of deels vrij aan de binnenlucht, maar geen contact met binnenluchtstromen
Toestand van het materiaal	Licht beschadigd, licht verweerd. Intacte calciumsilicaatplaat of materiaal met categorie 3-gebondenheid

<b>Beschrijving</b>	Leidingisolatie - bochten - gips
<b>Omgeving</b>	Binnen
<b>Primaire drager</b>	Ruimteverwarming
<b>Asbestmateriaal</b>	In-situ afwerkingslagen - Thermische isolatie
<b>Bindmiddel van asbestmateriaal</b>	Gips - kalk
<b>Gebondenheid op basis van bindmiddel</b>	Niet-hechtgebonden
<b>Hoeveelheid (lengte - omtrek - dikte - aantal)</b>	<ul style="list-style-type: none"><li>• 5,00 m - 40,00 cm - 3,00 cm - 1 stuk</li></ul>
<b>Totaal volume</b>	0,06 m <sup>3</sup>
<b>Eenvoudig bereikbaar</b>	Nee <ul style="list-style-type: none"><li>• Het asbestmateriaal is bedekt (uitgezonderd laag verf, coating, behang, kunststof, textiel) en het wegnemen van het bedekkende materiaal kan niet zonder het bedekkende materiaal te beschadigen.</li></ul>
<b>Bevestigingswijze</b>	<ul style="list-style-type: none"><li>• Verlijmd, ingegoten, versmeerd</li></ul>
<b>Identificatiemethode</b>	Een monstername door de asbestdeskundige met laboanalyse door een asbestlabo.

- Scherm in afwachting van verwijdering het asbestmateriaal af van luchtstromingen en verstoring: bijvoorbeeld door het te verpakken, te fixeren, af te dekken, signalisatie - afbakening aan te brengen, ...
- Verwijder dit asbestmateriaal zo snel mogelijk. Volg de toestand goed op.
- Voer binnenluchtmetingen uit om actuele blootstellingsrisico's in de binnenlucht te monitoren.

- Hermetische zone (erkend asbestverwijderaar)  
Gipsisolatie wordt losgesneden van het dragermateriaal (leiding). Hierdoor zal het asbesthoudend gips gemakkelijk verbrokkelen.  
Om geen asbestvezels te verspreiden naar de omgeving, dient dit in hermetische zone verwijderd te worden.  
Verzamel best zoveel mogelijk bewijsdocumenten na verwijdering voor een actualisatie van uw attest (facturen, stortingsbewijs en foto's). Asbest insluiten mag niet tenzij dit in afwachting van verwijdering nodig is om het risico te verlagen of om het veilig te beheren (tijdelijk afdekken)

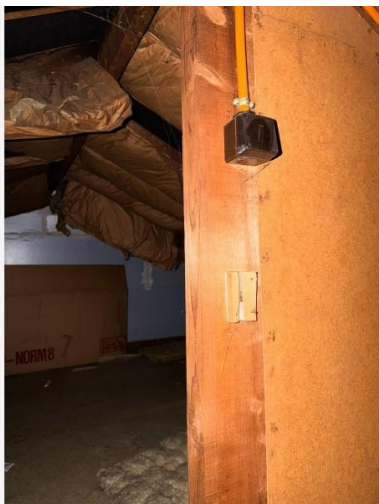
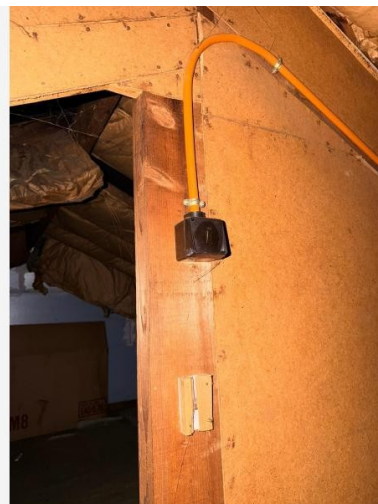
Een beschadigde asbesttoepassing in slechte staat kan makkelijk verder vergruizen. Er komen dan schadelijke asbestvezels vrij die ingeademd kunnen worden.

- 1° Bij verwijdering moet men de toepassing steeds gefixeerd of bevochtigd houden;
- 2° Bij verwijdering mag de toepassing niet verder beschadigd of vergruisd worden;
- 3° Bij verwijdering moet stofvorming vermeden worden.

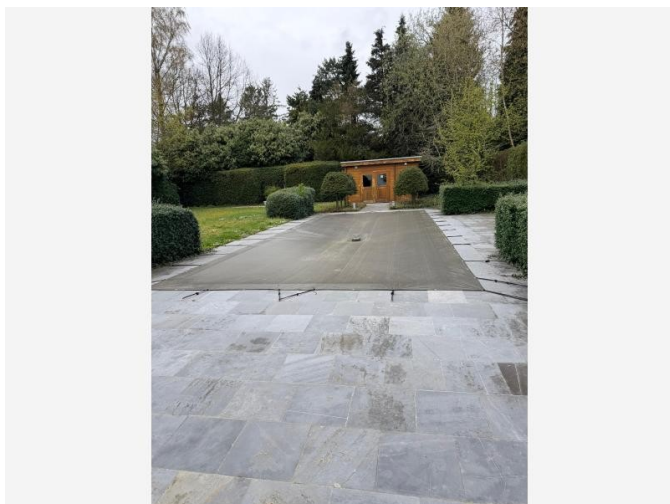
Situeringfoto

<b>Opmerking</b>	Er werd een omgevingsvergunning aangevraagd in 2009 voor de bouw van een zwembad. Ook de poolhouse werd in dat jaar geplaatst waardoor beide constructies kunnen uitgesloten worden van inspectie (na 2001).
------------------	--

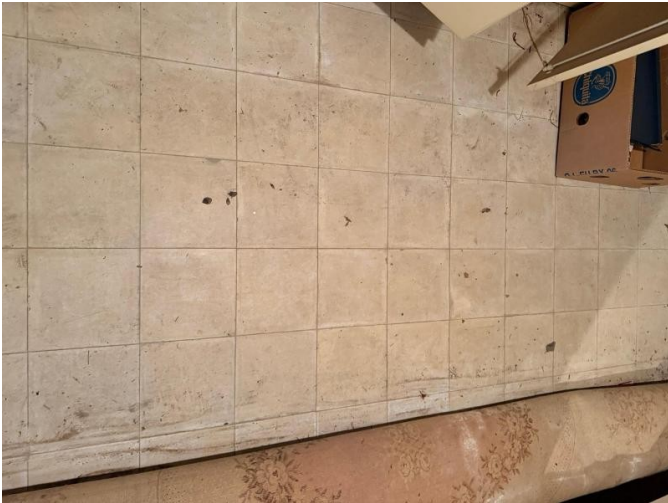
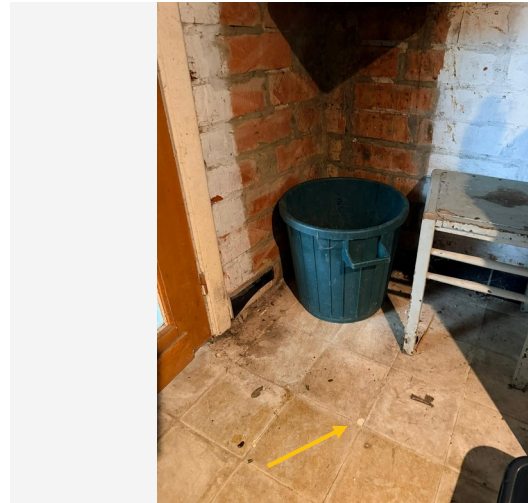
## Fiche 10: Tegelvloer - kelder

Geen asbest

<b>Beschrijving</b>	Tegelvloer - kelder
<b>Omgeving</b>	Binnen
<b>Primaire drager</b>	Vloer
<b>Bindmiddel van materiaal</b>	Cement
<b>Gebondenheid op basis van bindmiddel</b>	Hecht
<b>Hoeveelheid (oppervlakte - dikte - aantal)</b>	• 30,00 m <sup>2</sup> - 1,00 cm - 1 stuk
<b>Totaal volume</b>	0,30 m <sup>3</sup>
<b>Identificatiemethode</b>	Een monstername door de asbestdeskundige met laboanalyse door een asbestlabo.
<b>Destructieve handeling voor identificatie</b>	Nee
<b>Opmerking</b>	Betontegels die asbest zouden kunnen bevatten.

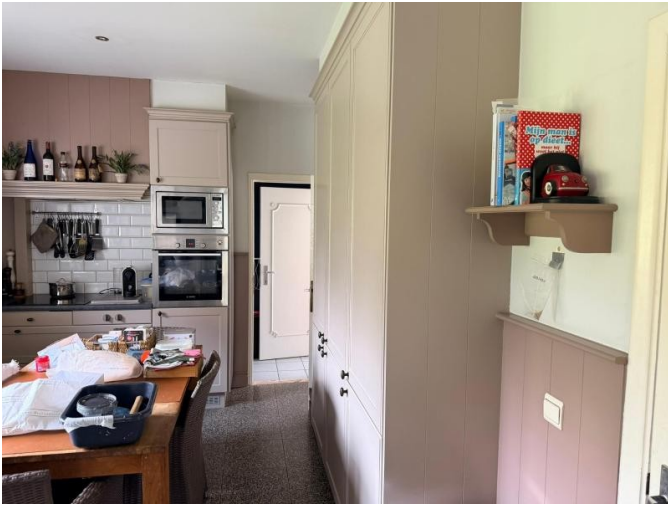
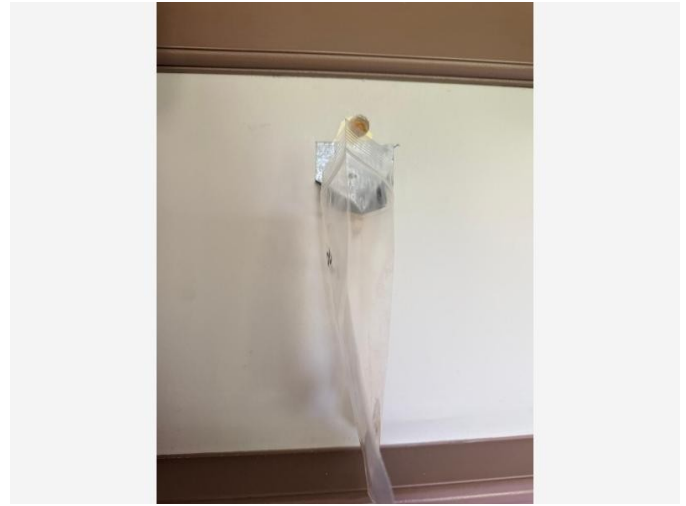
## Fiche 13: Pleisterwerk - muren

Geen asbest

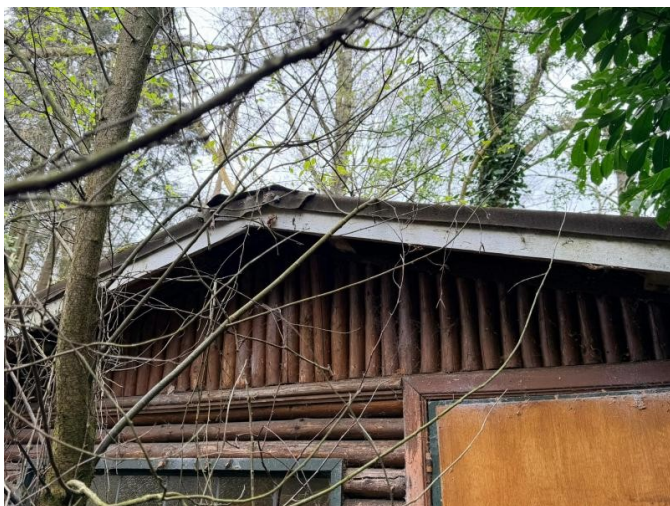
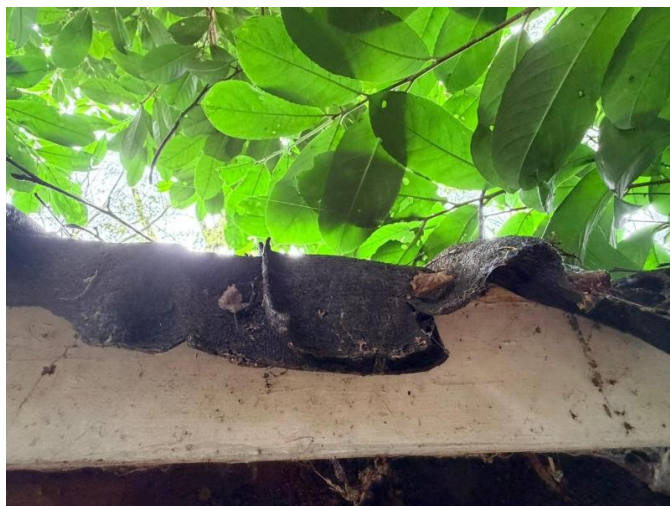
## Fiche 14: Dakbedekking - tuinhuis

Geen asbest

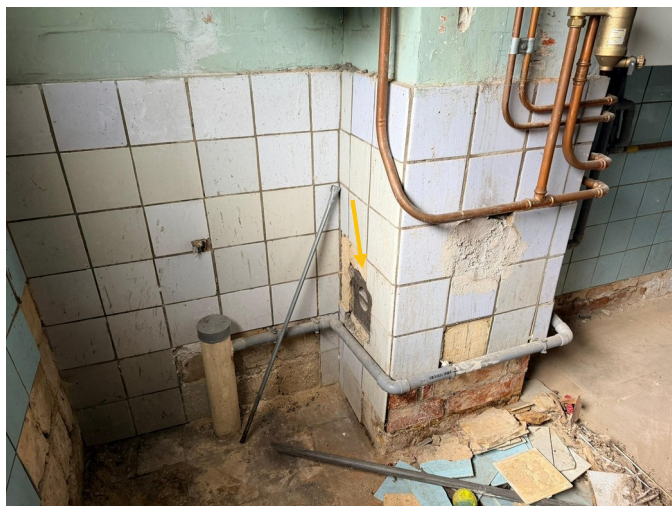
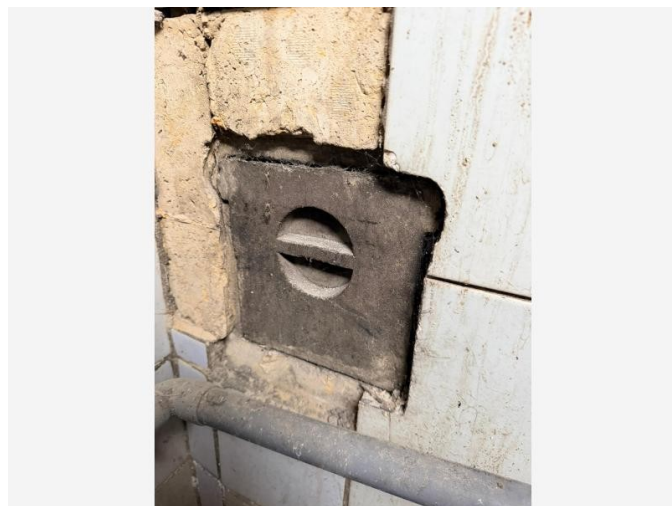
## Fiche 15: Toezichtsluik - rookgaskanaal

Geen asbest

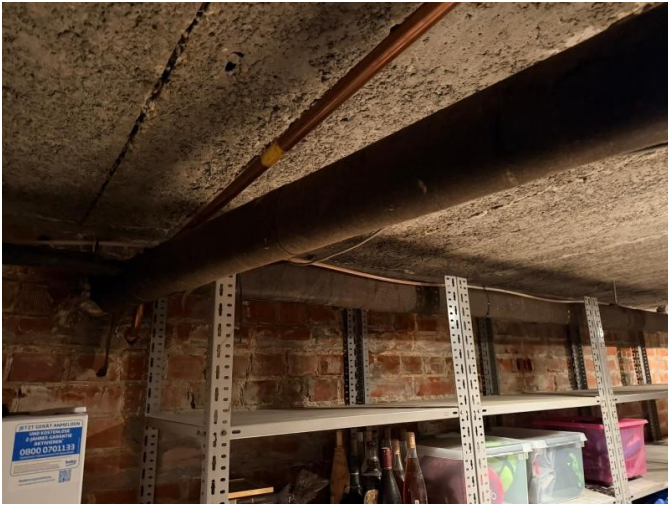
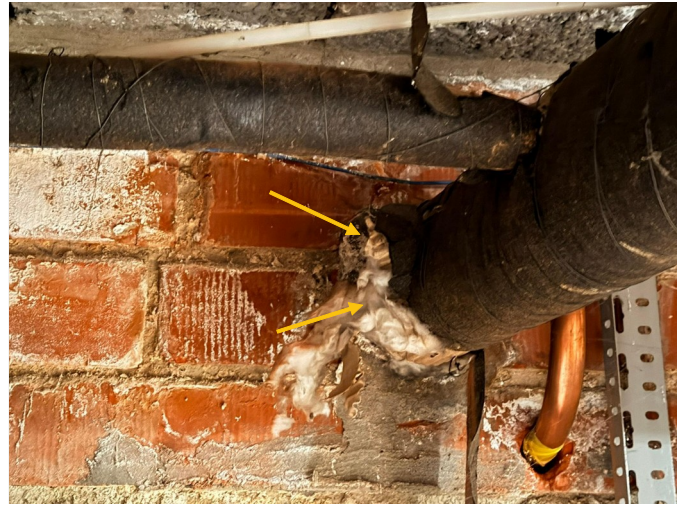
## Fiche 16: Leidingisolatie - bitumen

Geen asbest

<b>Beschrijving</b>	Leidingisolatie - bitumen
<b>Omgeving</b>	Binnen
<b>Primaire drager</b>	Ruimteverwarming
<b>Bindmiddel van materiaal</b>	Bitumen (roofing, teer, asfalt)
<b>Gebondenheid op basis van bindmiddel</b>	Hecht
<b>Hoeveelheid (lengte - omtrek - dikte - aantal)</b>	<ul style="list-style-type: none"><li>• 10,00 m - 30,00 cm - 2,00 cm - 1 stuk</li></ul>
<b>Totaal volume</b>	0,06 m <sup>3</sup>
<b>Identificatiemethode</b>	Een monstername door de asbestdeskundige met laboanalyse door een asbestlabo.
<b>Destructieve handeling voor identificatie</b>	Nee
<b>Opmerking</b>	Deze leidingisolatie bestaat uit een minerale wol gewikkeld rondom papier en een bitumen laag.

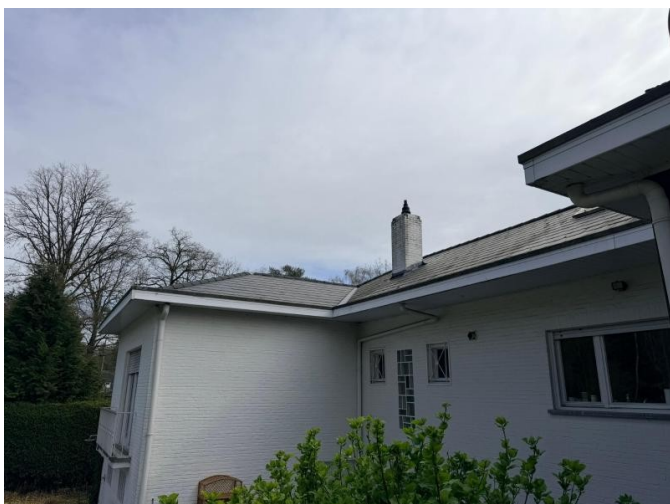
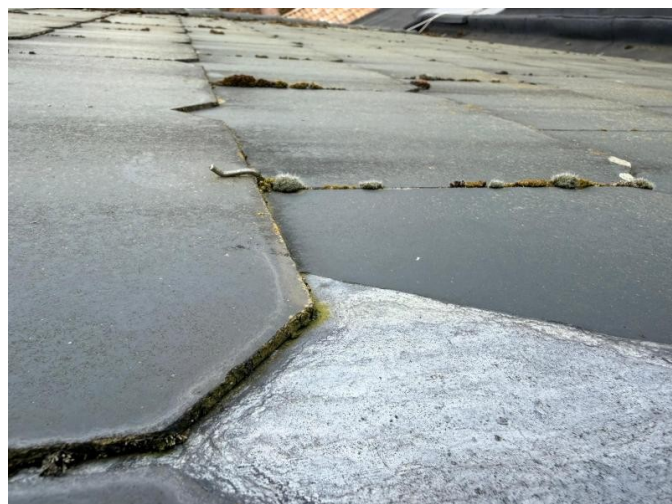
## Fiche 22: Dakbedekking - leien

Fiche 22: Dakbedekking - leien	Er kon een getekende offerte worden voorgelegd voor de vernieuwing van de leien. Voorheen lagen er Eternit leien op die in 2015 werden weggehaald.	Plan 1.8: Plan - Zolder
Fiche 23: Afdichtingsmateriaal aan het schrijnwerk	Het betreft hier om ramen met dubbele beglazing in een houten kader; siliconen toepassing al dan niet overschilderd met vernis. Zachte structuur - niet asbestverdacht.	-
