# Asbestinventarisatetest

Zeedijk 53/0101, 8660 De Panne

Attestnummer : 20240415-000217.000

Uitgegeven op : 15.04.2024

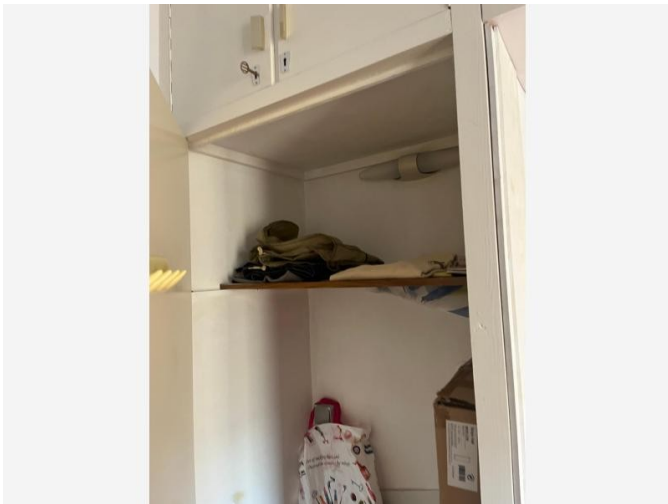
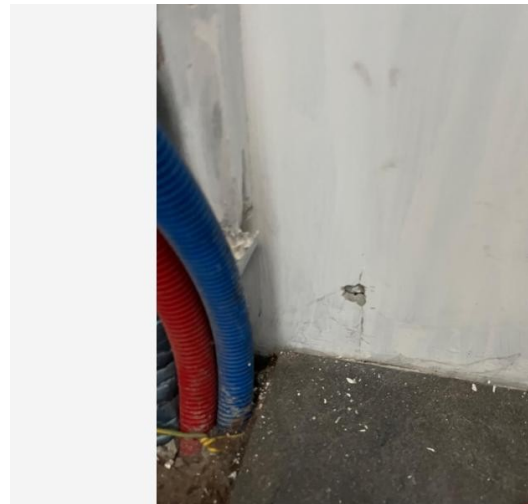
Het asbestmateriaal valt onder de mijlpaal van 2040.

| Eindbeoordeling materiaalisico | Laag materiaalisico en/of verlaagde kans op vezelvrijgave |

| Asbestsoort (vezeltype) | Alleen chrysotiel |
| Toestand van het materiaal | Licht beschadigd, licht verweerd. Intact materiaal type Pical – asbestboard of categorie III 'gebondenheid' |

| Beschrijving | Plaatmateriaal in de kast |
| Asbestmateriaal | Plaat, paneel, tablet - Type Menuiserite |

- Zorg voor een veilig beheer. Vermijd het beschadigen van het asbestmateriaal. Controleer de toestand jaarlijks op wijzigingen.
- Zorg voor een veilig beheer en verwijder dit asbestmateriaal wanneer het bij werken eenvoudig bereikbaar wordt. Controleer de toestand jaarlijks op wijzigingen.

- Eenvoudige handelingen: mag via doe-het-zelf of door werknemer(s) met opleidingsattest eenvoudige handelingen  
Deze toepassing kan verwijderd worden aan de hand van een eenvoudige handeling, echter dient er wel rekening gehouden te worden met de PBM's en een correct afvalbeheer. Vergeet de toepassing zeker ook niet te fixeren.
- Eenvoudige handelingen: enkel door erkend asbestverwijderaar  
Deze toepassing kan verwijderd worden aan de hand van een eenvoudige handeling, echter dient er wel rekening gehouden te worden met de PBM's en een correct afvalbeheer. Vergeet de toepassing zeker ook niet te fixeren.

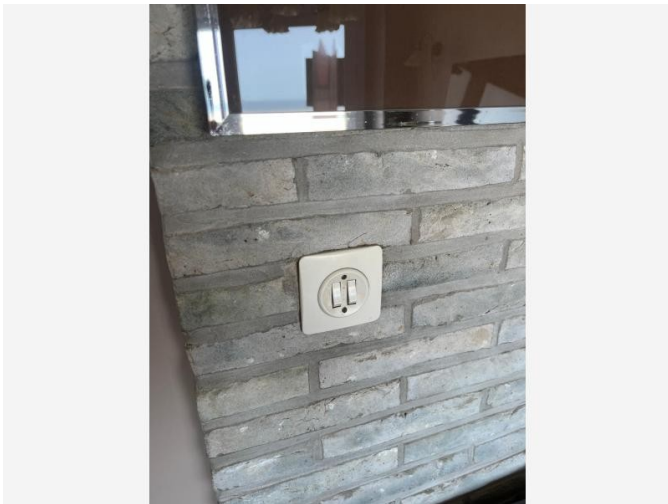
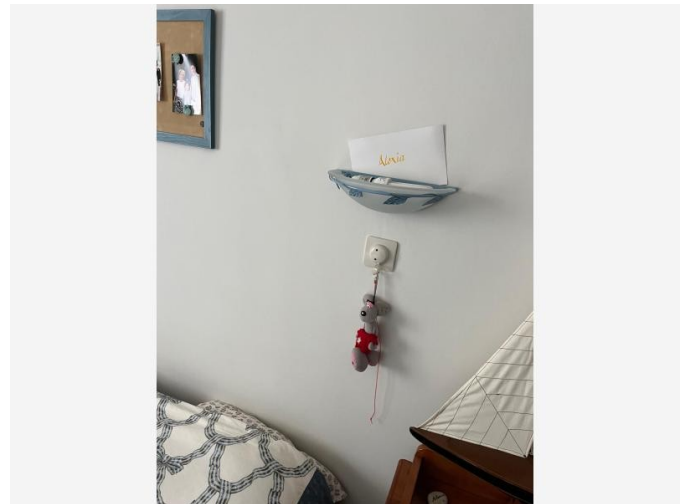
Het asbestmateriaal valt onder de mijlpaal van 2040.

| Eindbeoordeling materiaalrisico | Laag materiaalrisico en/of verlaagde kans op vezelvrijgave |

| Asbestsoort (vezeltype) | Crocidoliet aanwezig |
| Toestand van het materiaal | Onbeschadigd, niet verweerd |

| Beschrijving | Bakeliet toepassingen |
| Asbestmateriaal | Plaat, paneel, tablet - Type Bakeliet |

- Zorg voor een veilig beheer. Vermijd het beschadigen van het asbestmateriaal. Controleer de toestand jaarlijks op wijzigingen.
- Zorg voor een veilig beheer en verwijder dit asbestmateriaal wanneer het bij werken eenvoudig bereikbaar wordt. Controleer de toestand jaarlijks op wijzigingen.

- Eenvoudige handelingen: mag via doe-het-zelf of door werknemer(s) met opleidingsattest eenvoudige handelingen  
Deze toepassing kan verwijderd worden aan de hand van een eenvoudige handeling, echter dient er wel rekening gehouden te worden met de PBM's en een correct afvalbeheer. Vergeet de toepassing zeker ook niet te fixeren.
- Eenvoudige handelingen: enkel door erkend asbestverwijderaar  
Deze toepassing kan verwijderd worden aan de hand van een eenvoudige handeling, echter dient er wel rekening gehouden te worden met de PBM's en een correct afvalbeheer. Vergeet de toepassing zeker ook niet te fixeren.

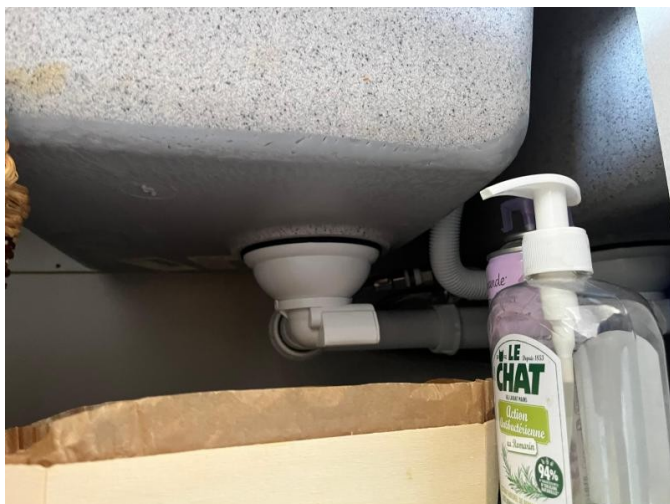
Er is geen anti dreunlaag aanwezig.

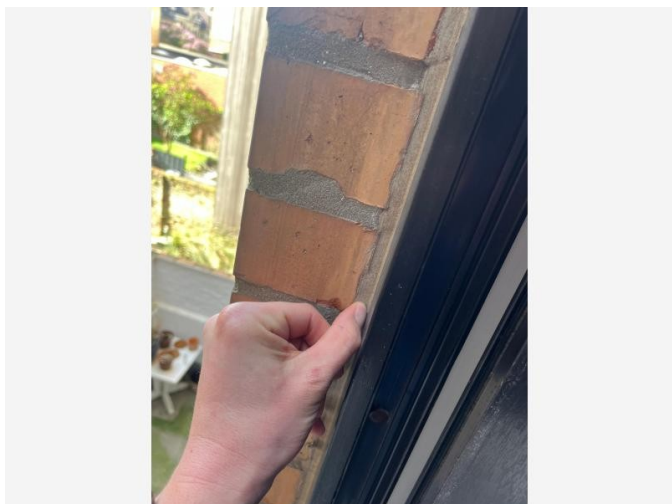
De dichting rond de ramen is voorzien van siliconen.

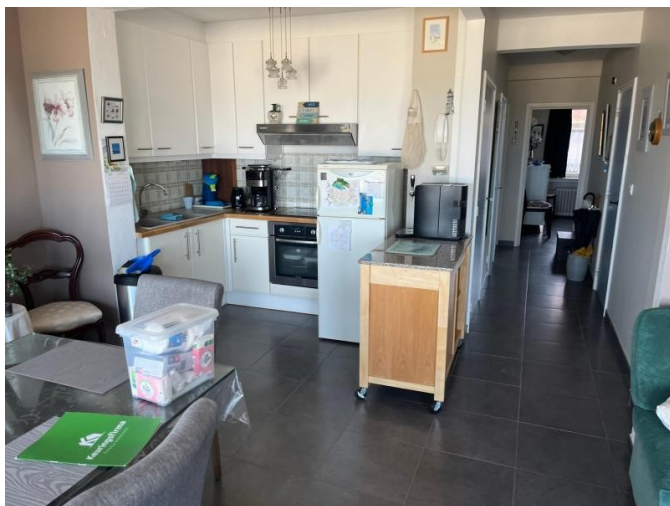
De vloer is voorzien van kermische tegels. Een verder destructief onderzoek is nodig om vast te stellen wat er zich onder deze tegels bevindt.

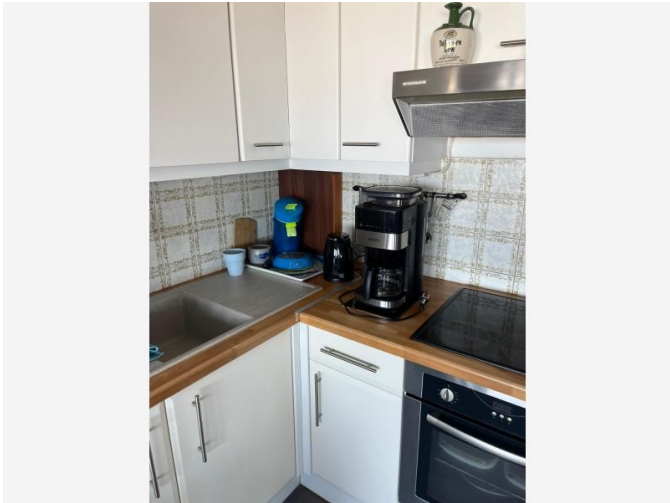
De wandtegels zelf zijn niet asbestverdacht. Het is echter niet mogelijk om via een niet-destructief onderzoek vast te stellen wat er achter de wandtegels bevindt.

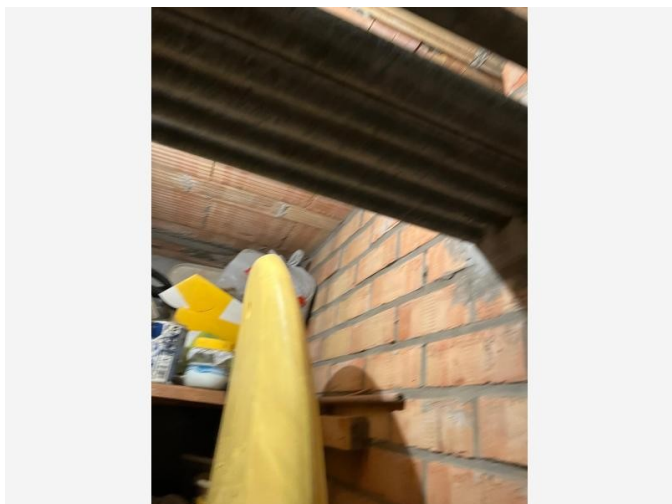
De wanden van en het plafond van de kelder zijn voorzien van een blote baksteen.

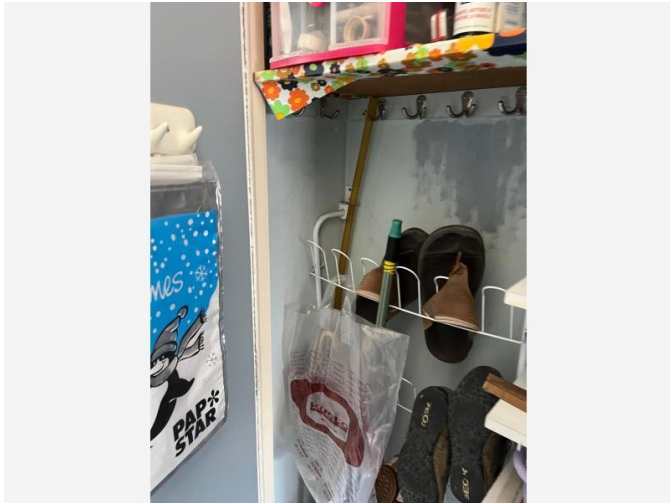
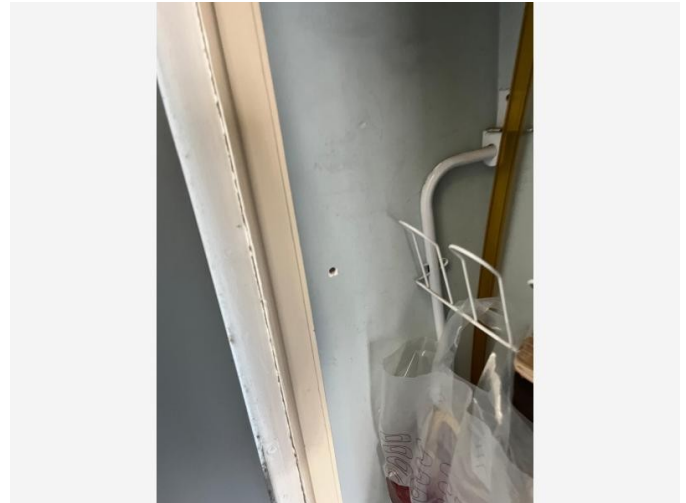
## Fiche 8: Pleisterwerk muren

Geen asbest

| # | Type | Referentie | Resultaat |
|---|---|---|---|
| 8.1 | Mengmonster | 7974-3 | Geen asbest |

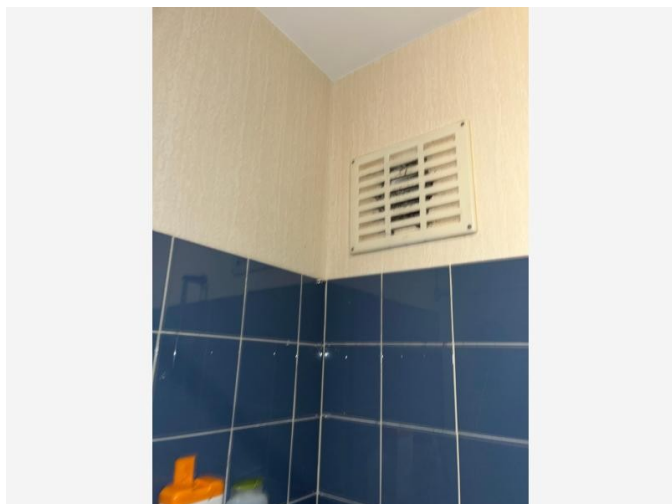
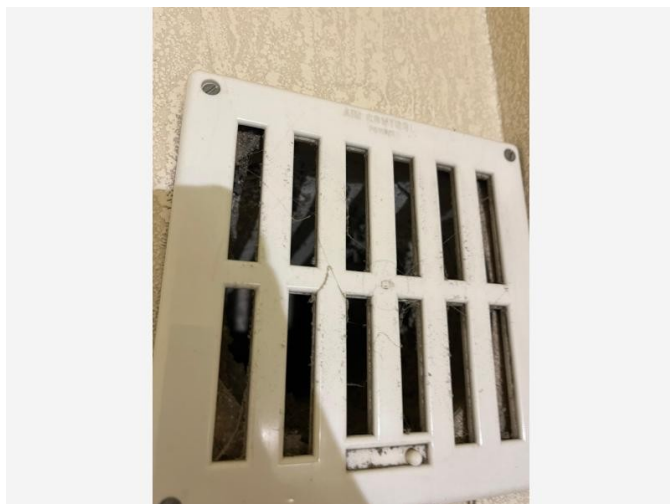
Geen asbest

| # | Type | Referentie | Resultaat |
|---|---|---|---|
| 9.1 | Mengmonster | 7974-2 | Geen asbest |

| Beschrijving | Ventilatiekanaal |

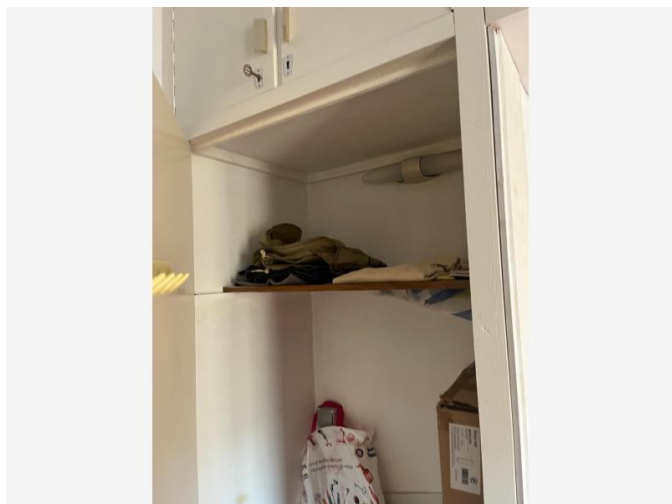
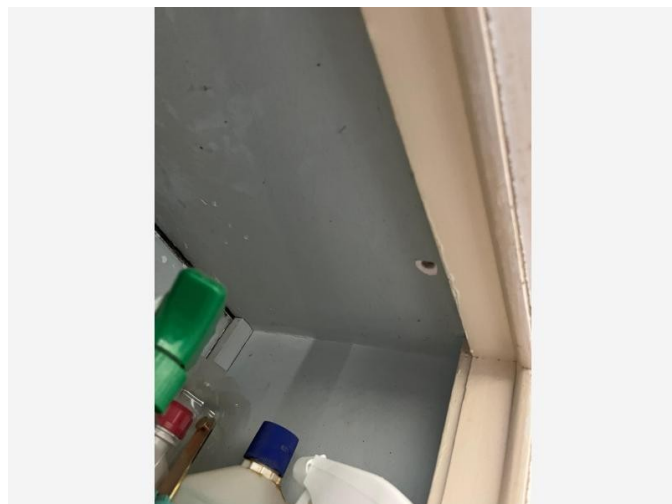
## Fiche 10: Pleisterwerk plafond

Geen asbest

| # | Type | Referentie | Resultaat |
|---|---|---|---|
| 10.1 | Mengmonster | 7974-4 | Geen asbest |
