Asbestinventarisatetest

R. Allemeeschlaan 8/3E, 8670 Koksijde

Attestnummer : **20260416-000204.000**

Uitgegeven op : **16.04.2026**

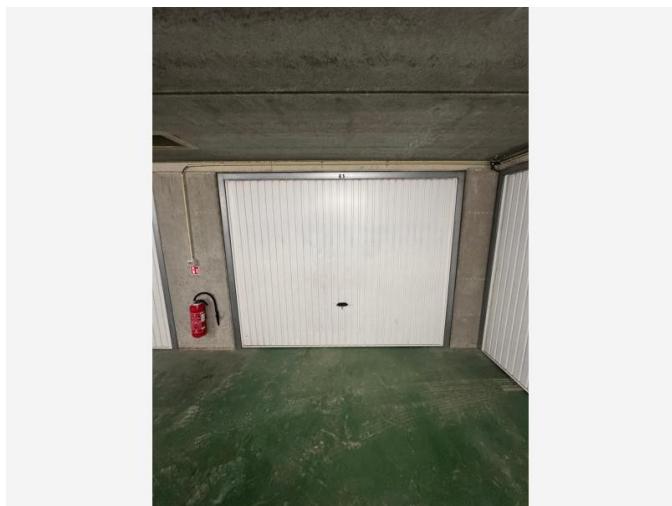
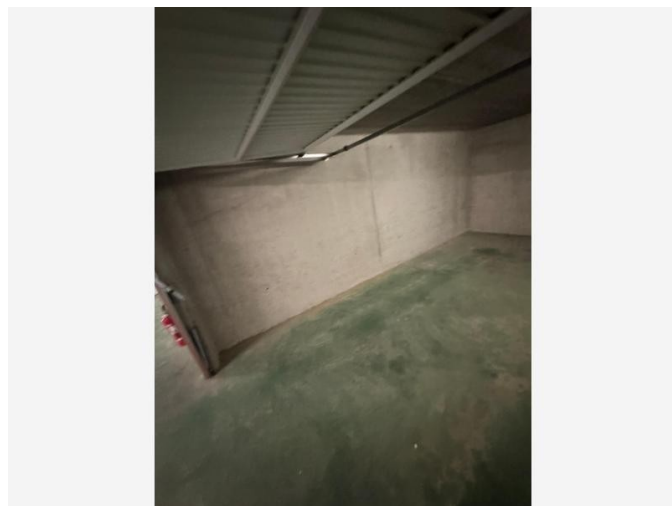
Informatie over een niet-asbestverdacht materiaal

Basis voor advies	De asbestdeskundige beoordeelt het materiaal als niet-asbestverdacht.
--------------------------	---

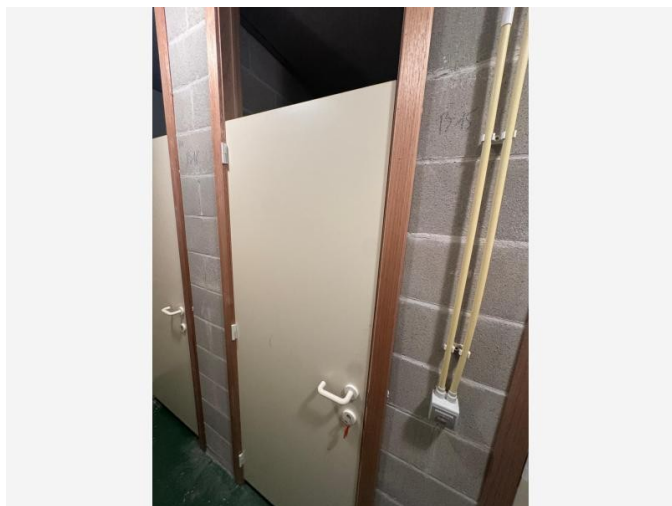
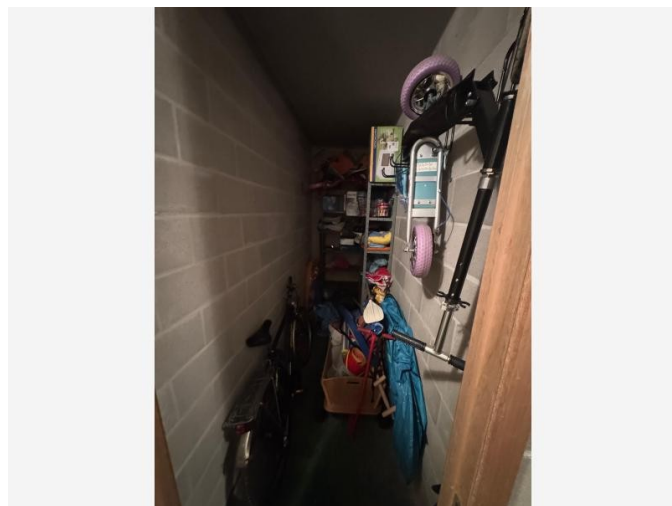
Informatie over een niet-asbestverdacht materiaal

Basis voor advies	De asbestdeskundige beoordeelt het materiaal als niet-asbestverdacht.
--------------------------	---

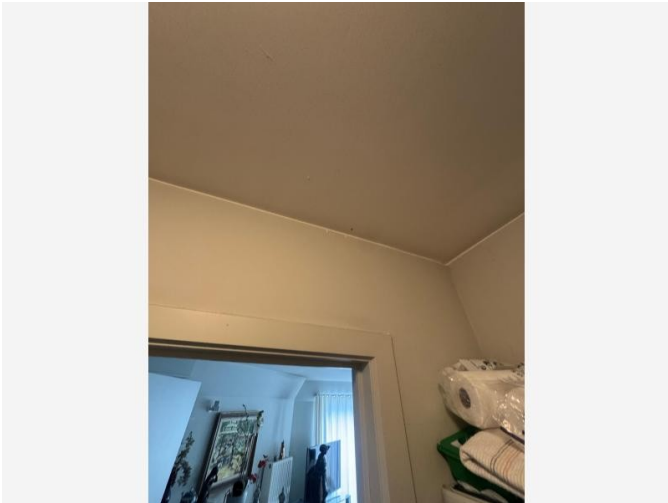
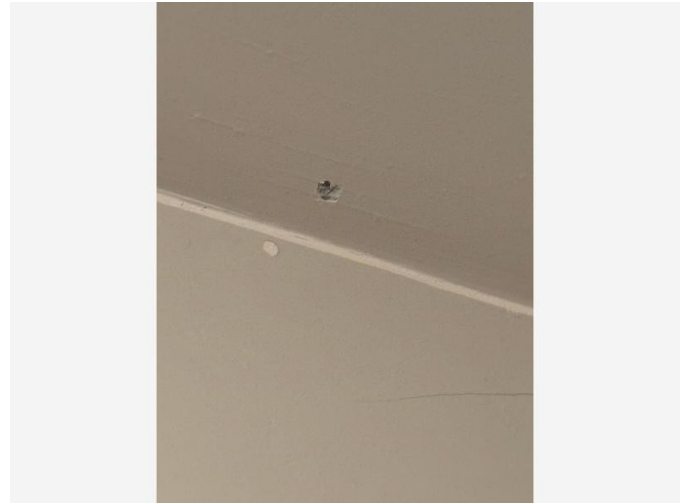
Fiche 3: Pleisterwerk plafonds

Geen asbest

#	Type	Referentie	Resultaat
3.1	Mengmonster	002	Geen asbest

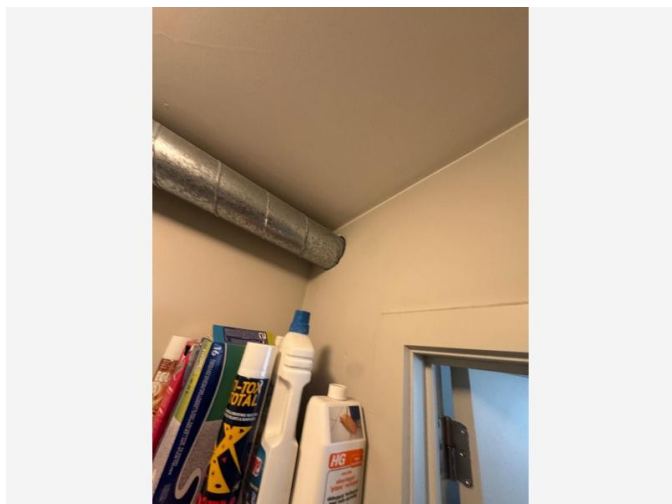
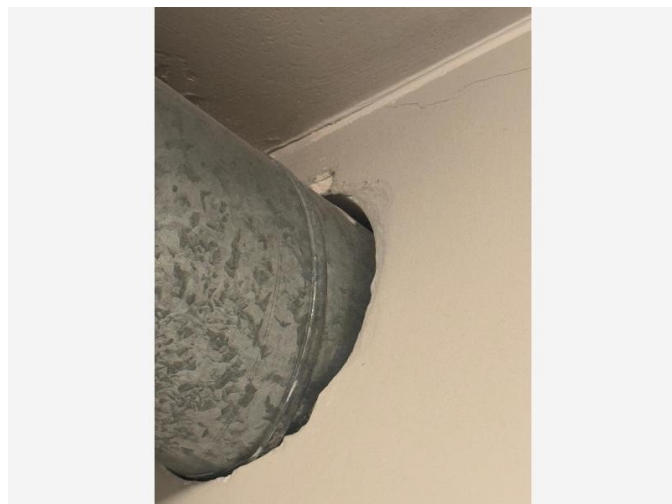
Geen asbest

#	Type	Referentie	Resultaat
4.1	Mengmonster	001	Geen asbest

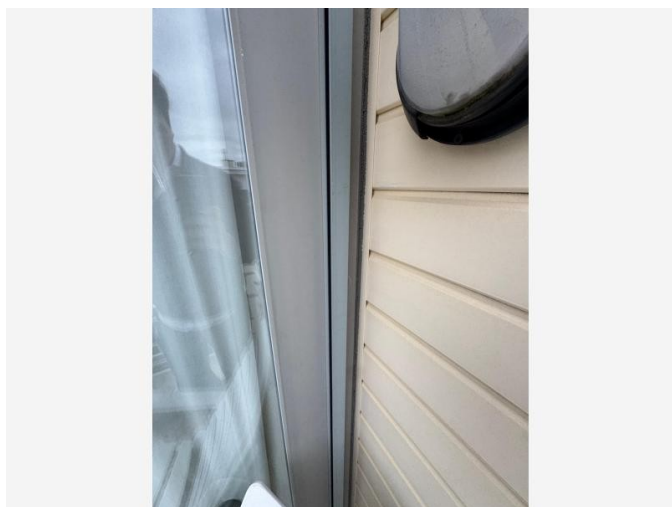
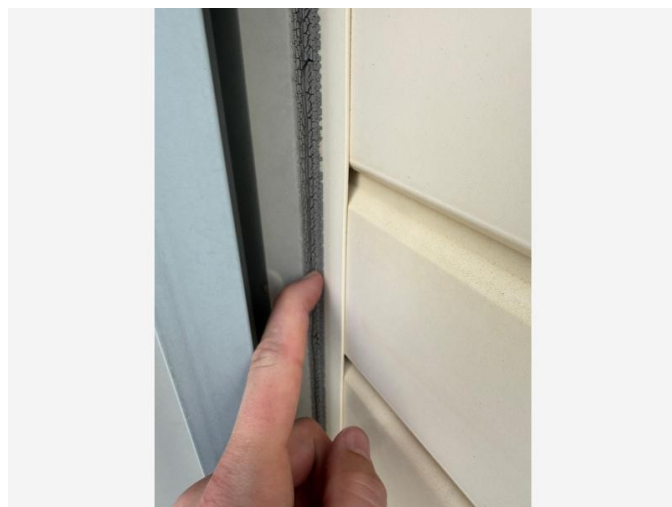
Beschrijving	Notitie	Terug te vinden op plannen
Fiche 5: Verplichte fiche - Mastiek	De mastiek is niet verdacht.	Plan 1.1: Plattegrond
