Asbestinventarisatetest

Nieuwdreef 119/9, 2170 Antwerpen

Attestnummer : **20251112-000348.000**

Uitgegeven op : **12.11.2025**

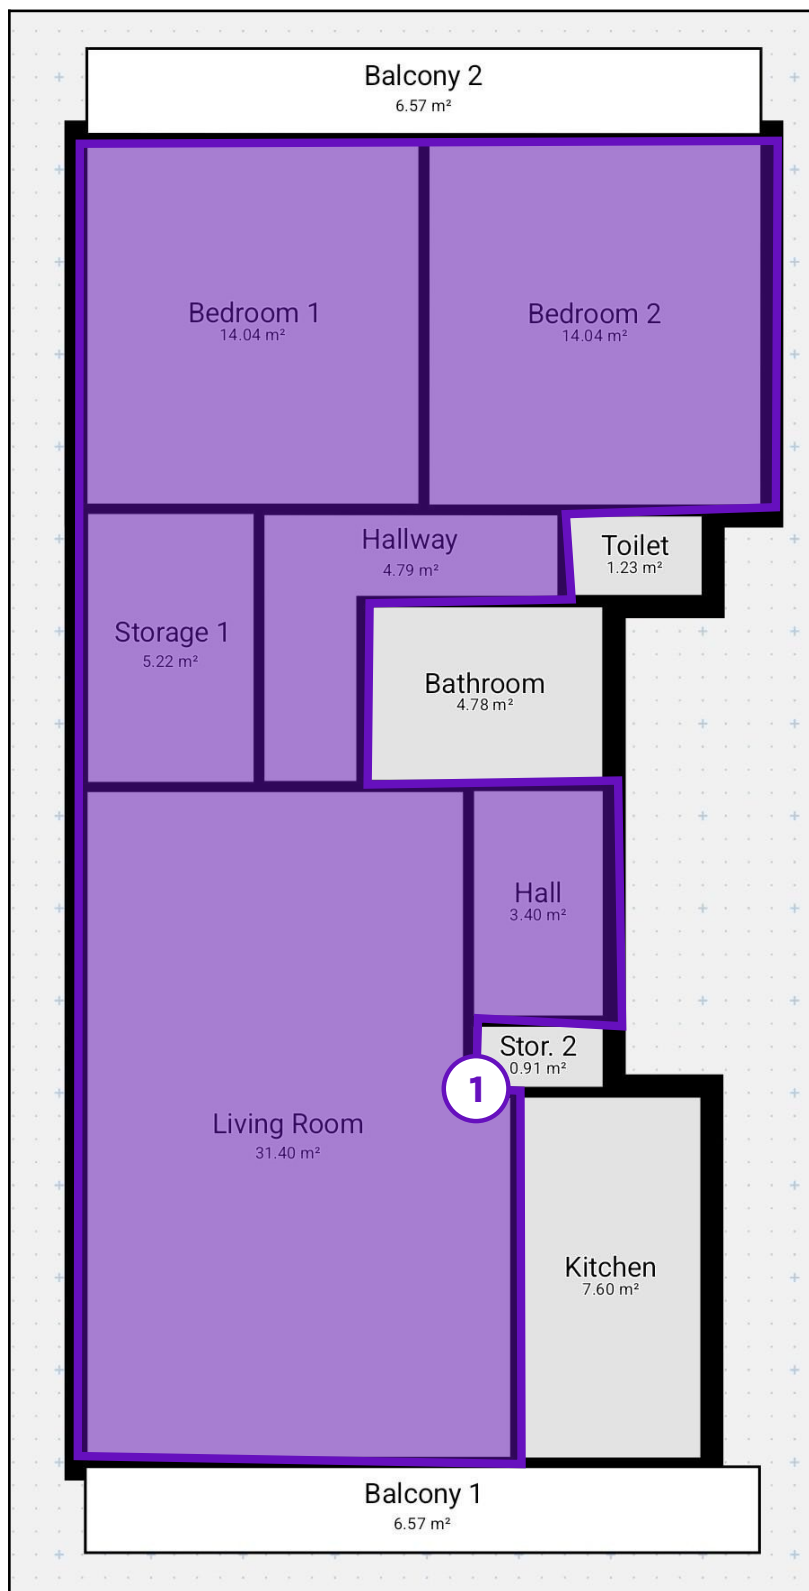
Plan 1.1: Appartement bus 9

1. Laminaat vloerbekleding appartement	Advies	-
--	--------	---

Niet-asbestverdachte laminaat, geen inspectie van de onderliggende lagen mogelijk binnen het kader van het niet-destructief onderzoek.

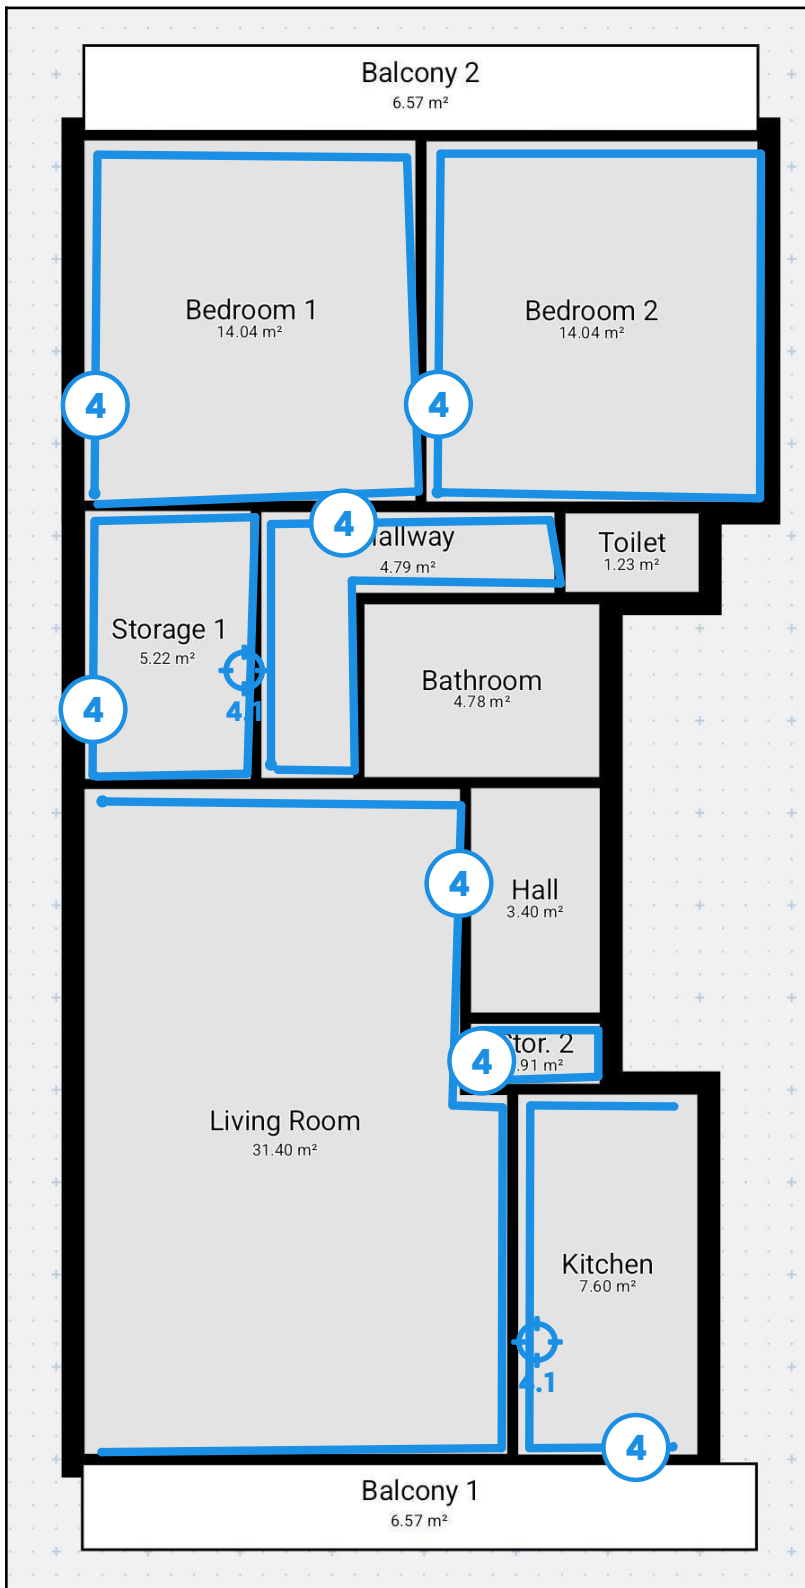
Plan 1.2: Appartement bus 9

4. Pleisterwerk binnenmuren appartement	Geen asbest	-
4.1 Code: 1.1	Mengmonster	-

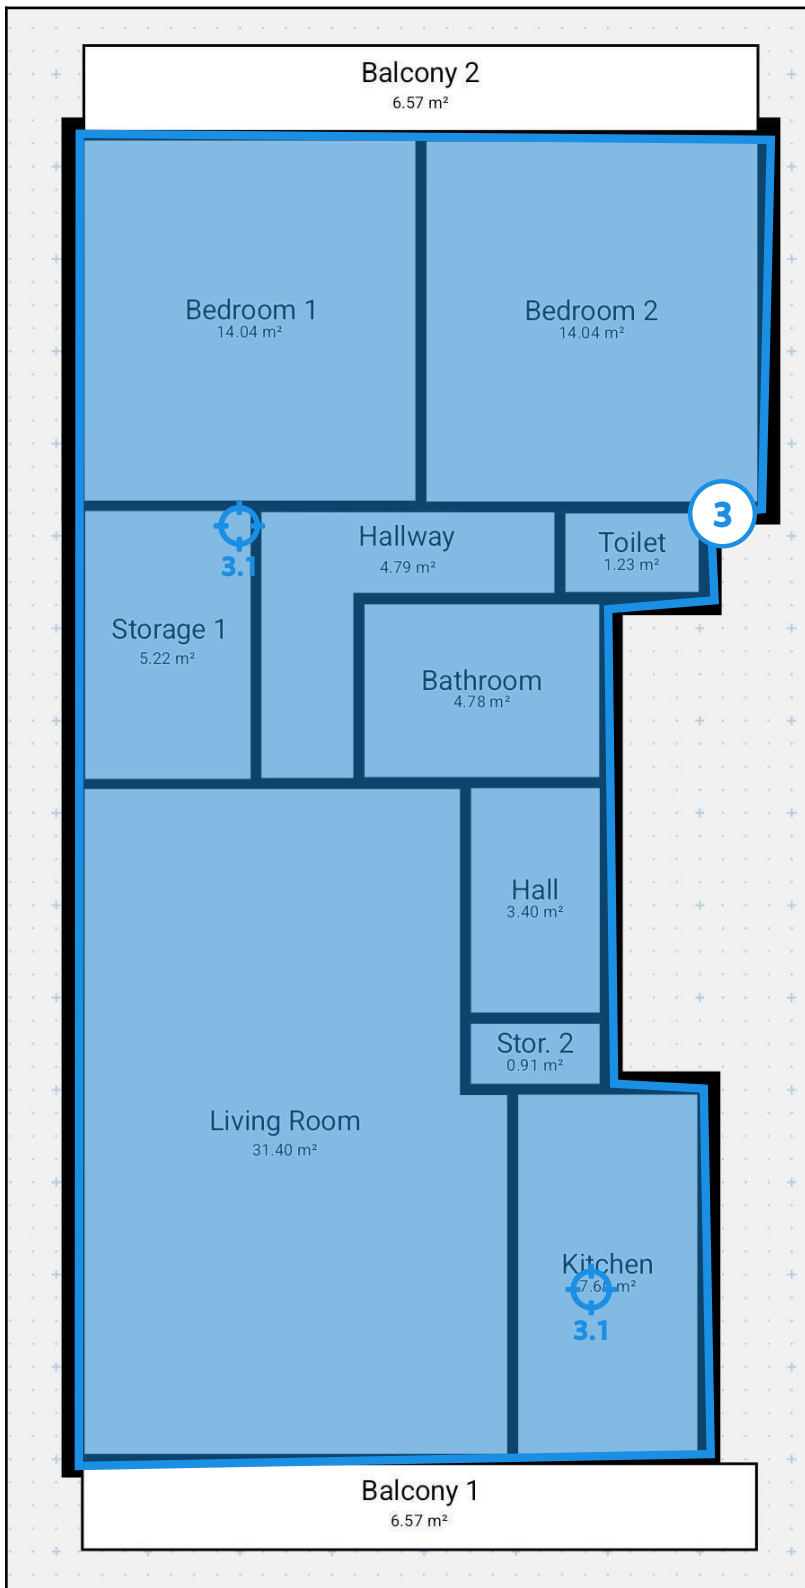
Plan 1.3: Appartement bus 9

3. Pleisterwerk plafonds appartement	Geen asbest	-
3.1 Code: 2.1	Mengmonster	-

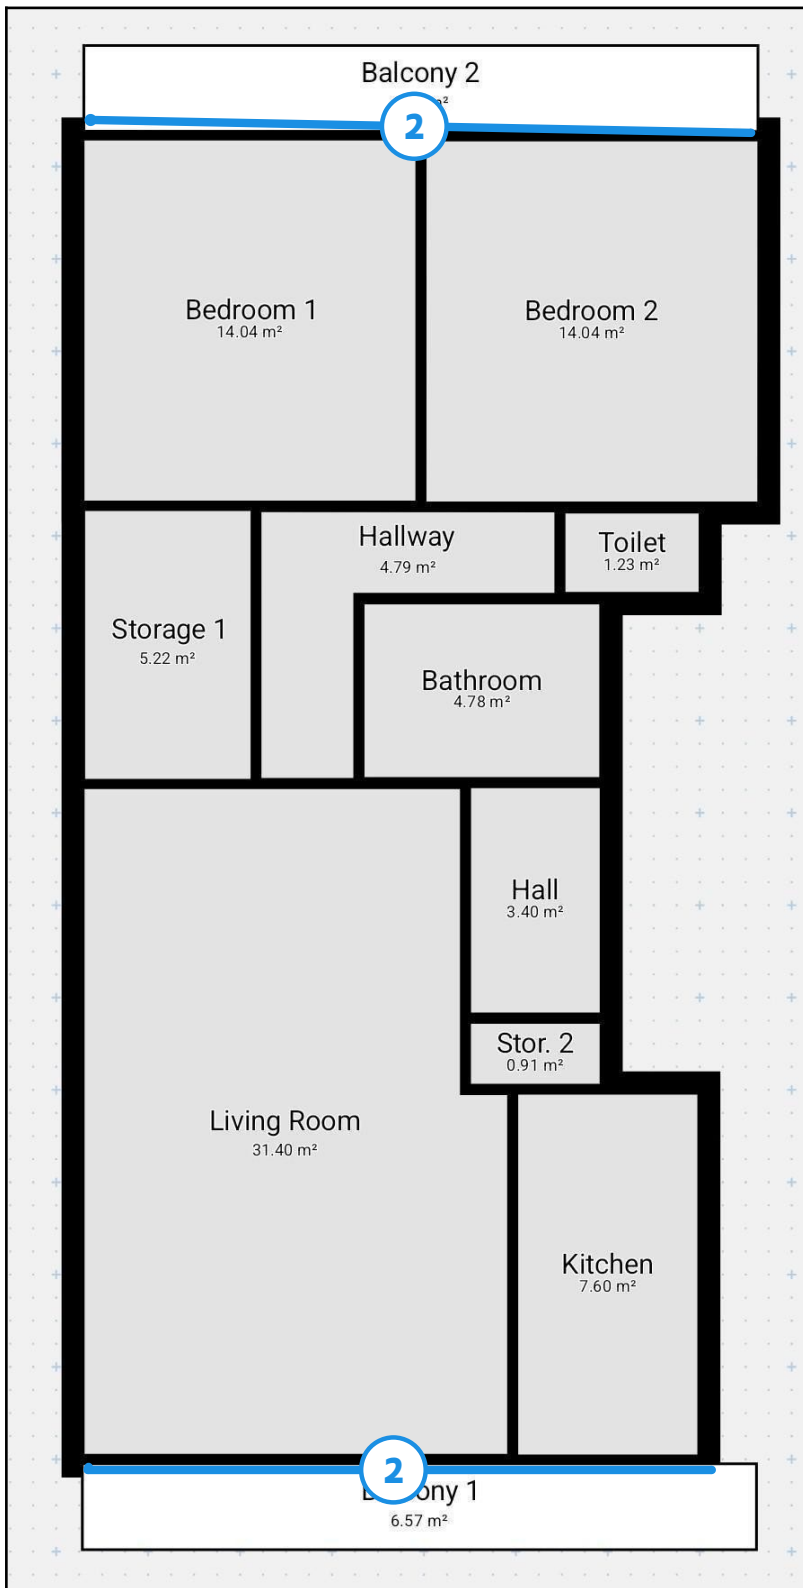
Plan 1.4: Appartement bus 9

2. Mastiek tussen kader schrijnwerk en metselwerk appartement	Geen asbest	-
---	-------------	---

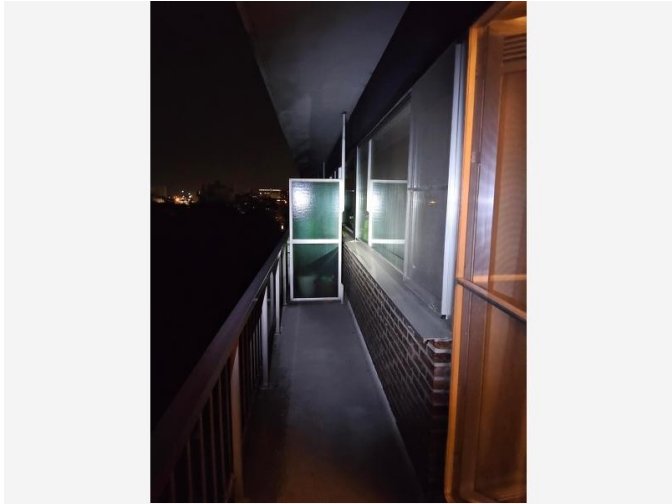
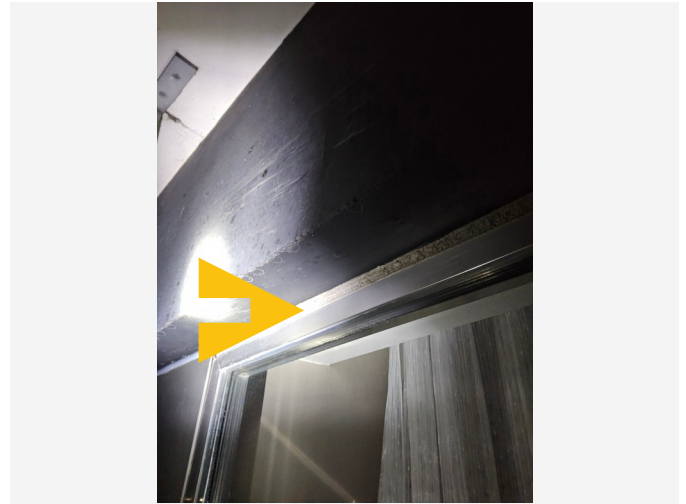
Fiche 2: Mastiek tussen kader schrijnwerk en metselwerk appartement

Geen asbest

Beschrijving	Mastiek tussen kader schrijnwerk en metselwerk appartement
Omgeving	Buiten
Primaire drager	Wandopening verticaal (raam, deur, ...)
Bindmiddel van materiaal	Kitten, mastiek, pasta
Gebondenheid op basis van bindmiddel	Hecht
Hoeveelheid (gewicht - aantal)	• 5,00 kg - 2 stuks
Totaal gewicht	10,00 kg
Identificatiemethode	De asbestdeskundige gebruikt een bestaande laboanalyse als bewijsdocument met bevestiging door vaststelling en expertise.
Destructieve handeling voor identificatie	Nee
Opmerking	Extrapolatie laboresultaten appartement Nieuwdreef 119 bus 17. Deze mastiek bevat geen asbest.

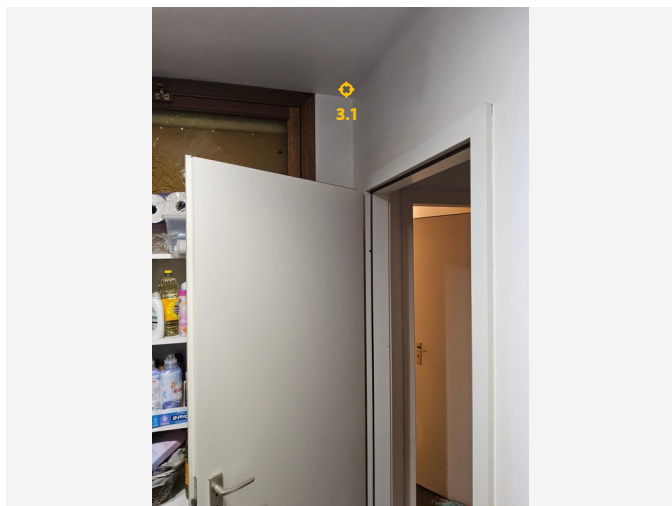
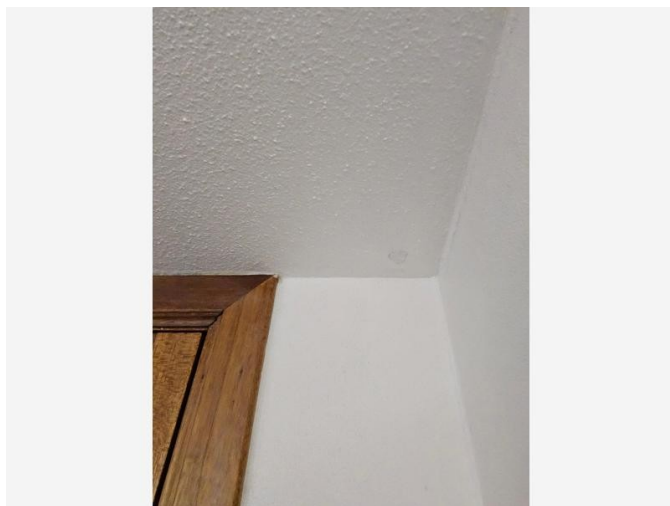
Geen asbest

#	Type	Referentie	Resultaat
3.1	Mengmonster	2.1	Geen asbest

Beschrijving	Pleisterwerk plafonds appartement
Omgeving	Binnen
Primaire drager	Plafond
Bindmiddel van materiaal	Gips - kalk
Gebondenheid op basis van bindmiddel	Niet-hechtgebonden
Hoeveelheid (oppervlakte - dikte - aantal)	• 87,00 m ² - 1,00 cm - 1 stuk
Totaal volume	0,87 m ³
Identificatiemethode	Een monstername door de asbestdeskundige met laboanalyse door een asbestlabo.
Destructieve handeling voor identificatie	Nee
Opmerking	Het appartement beschikt niet over een privatieve trappenhal en stookplaats.

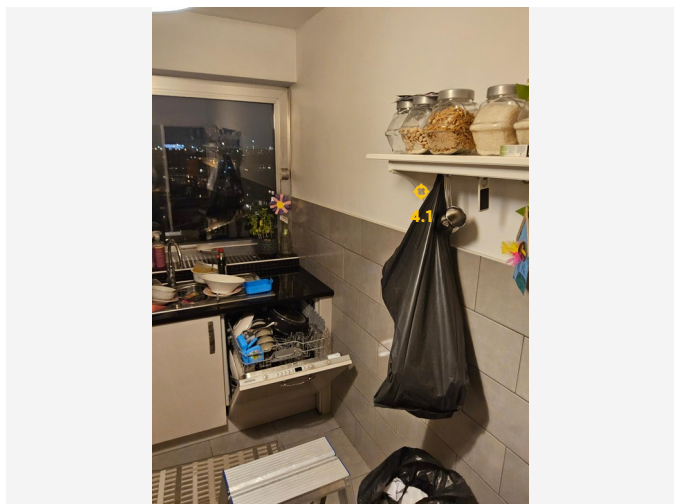
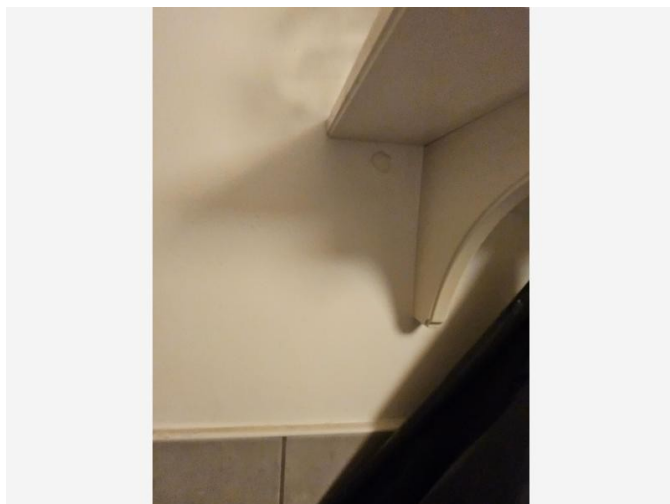
Geen asbest

#	Type	Referentie	Resultaat
4.1	Mengmonster	1.1	Geen asbest

Beschrijving	Pleisterwerk binnenmuren appartement
Omgeving	Binnen
Primaire drager	Binnenwand
Bindmiddel van materiaal	Gips - kalk
Gebondenheid op basis van bindmiddel	Niet-hechtgebonden
Hoeveelheid (oppervlakte - dikte - aantal)	• 155,00 m ² - 1,00 cm - 1 stuk
Totaal volume	1,55 m ³
Identificatiemethode	Een monstername door de asbestdeskundige met laboanalyse door een asbestlabo.
Destructieve handeling voor identificatie	Nee
Opmerking	Het appartement beschikt niet over een privatieve trappenhal en stookplaats.

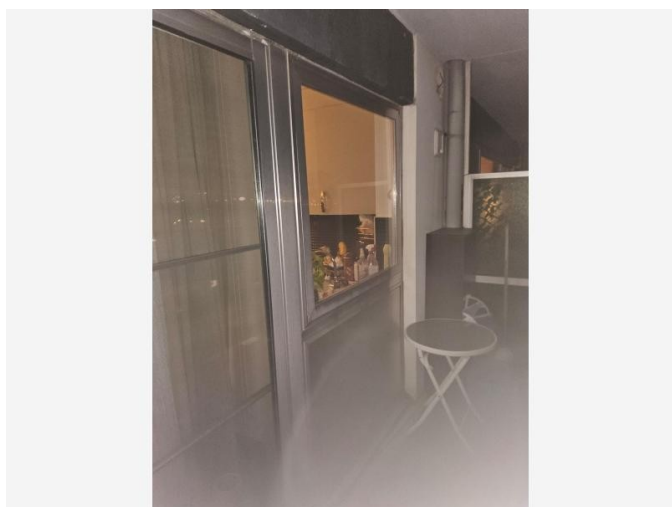
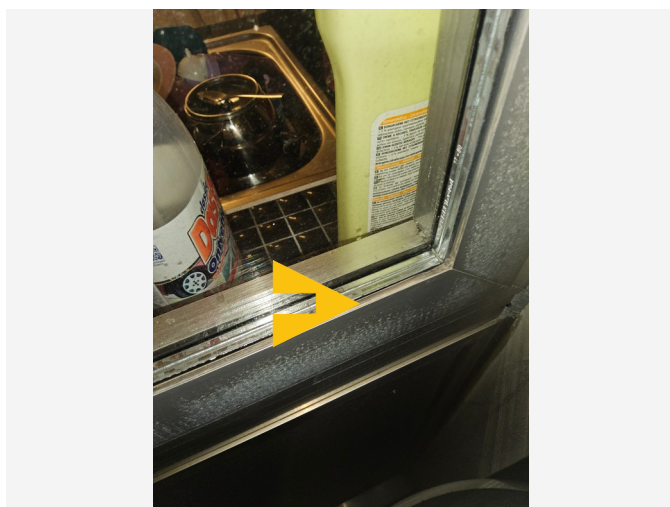
Beschrijving	Notitie	Terug te vinden op plannen
Fiche 5: Mastiek tussen glas en kader schrijnwerk appartement	Soepele silicone, er werden geen asbestverdachte mastieken aangetroffen.	-
