Asbestinventarisatetest

Bolwerkstraat 5, 2018 Antwerpen

Attestnummer : 20260601-000315.000

Uitgegeven op : 01.06.2026

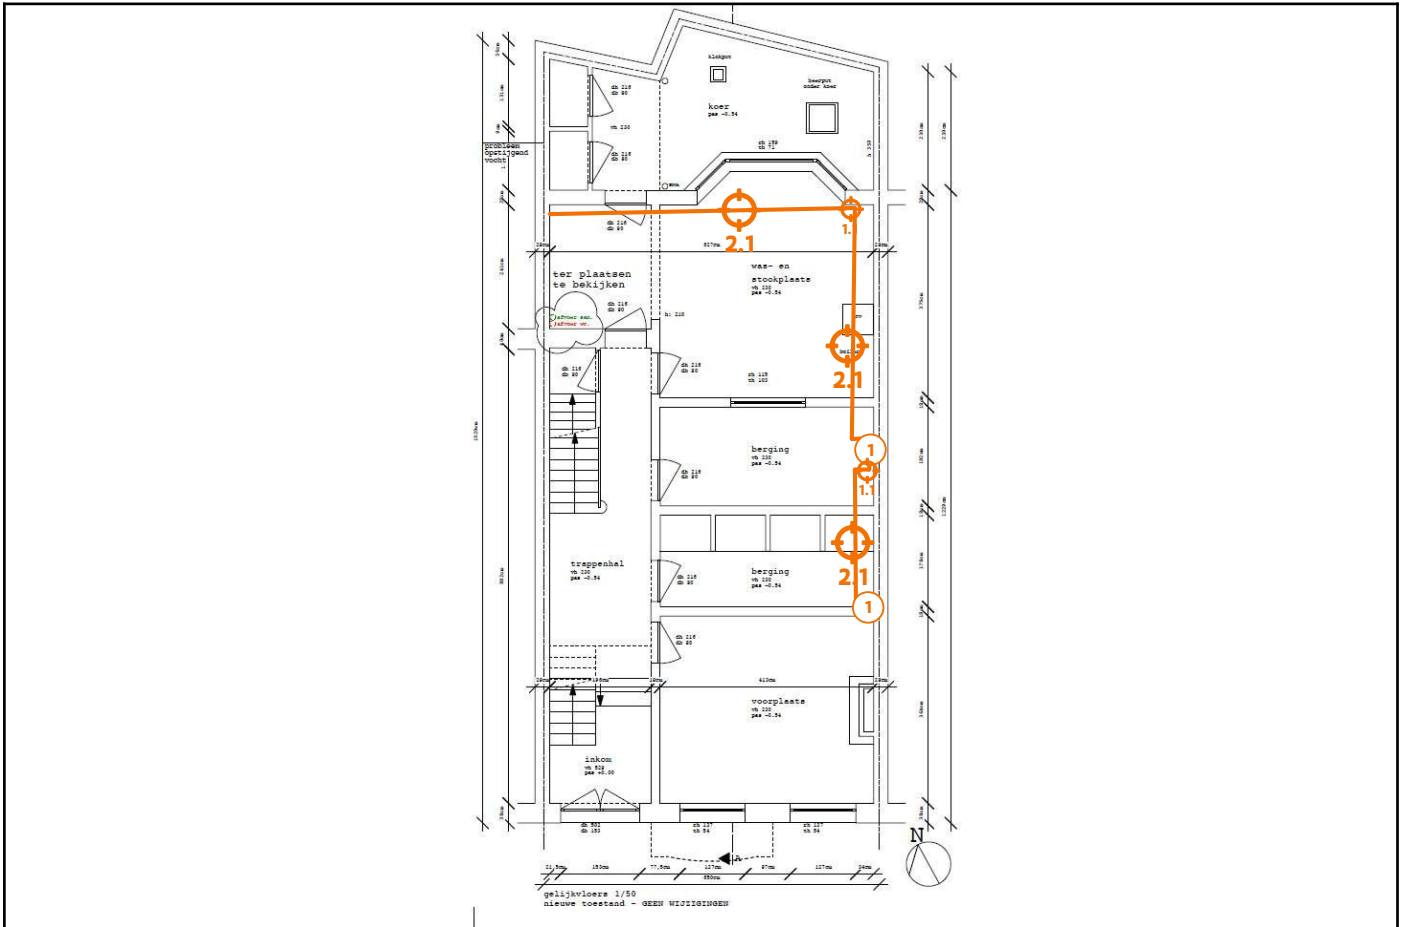
Plan 1.1: grondplan glvl

Beschrijving	Type	Actie
1. leidingisolatie bocht souterrain	Asbestmateriaal	Verwijderen
1.1 Code: M03	Mengmonster	-
2. leidingisolatie recht stuk souterrain	Asbestmateriaal	Verwijderen
2.1 Code: M04	Mengmonster	-

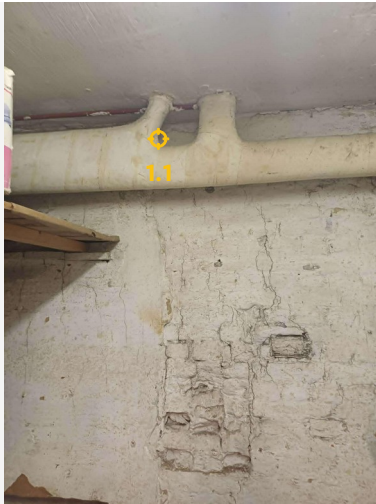
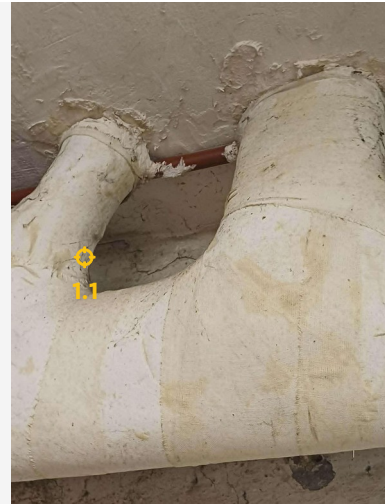
Eindbeoordeling materiaalrisico	Verhoogd materiaalrisico en/of verhoogde kans op vezelvrijgave
---------------------------------	--

Gebondenheid	Categorie 2: niet-hechtgebonden met matrix
Asbestsoort (vezeltype)	Amfibool aanwezig, uitgezonderd crocidoliet
Asbestconcentratie	Laag (< 50%)
Afschermingsgraad van het gehele materiaal	Geheel of deels vrij aan de binnenlucht, maar geen contact met binnenluchtstromen
Toestand van het materiaal	Licht beschadigd, licht verweerd. Intacte calciumsilicaatplaat of materiaal met categorie 3-gebondenheid

#	Type	Referentie	Resultaat
1.1	Mengmonster	M03	Amosiet

Beschrijving	leidingisolatie bocht souterrain
Omgeving	Binnen
Primaire drager	HVAC infrastructuur en uitrusting
Asbestmateriaal	Buis, koker, leiding, pijp, doorvoer
Bindmiddel van asbestmateriaal	Gips - kalk
Gebondenheid op basis van bindmiddel	Niet-hechtgebonden
Hoeveelheid (gewicht - aantal)	<ul style="list-style-type: none">• 15,00 kg - 1 stuk
Totaal gewicht	15,00 kg
Eenvoudig bereikbaar	Ja
Bevestigingswijze	<ul style="list-style-type: none">• Los (al dan niet bedekt)
Identificatiemethode	Een monstername door de asbestdeskundige met laboanalyse door een asbestlabo.
Destructieve handeling voor identificatie	Nee

- Verwijder dit asbestmateriaal zo snel mogelijk. Volg de toestand goed op.

- Hermetische zone (erkend asbestverwijderaar)
Leidingisolatie is omwille van de grote kans op stofvrijgave, steeds te verwijderen middels een hermetische zone door ee erkend asbestverwijderaar

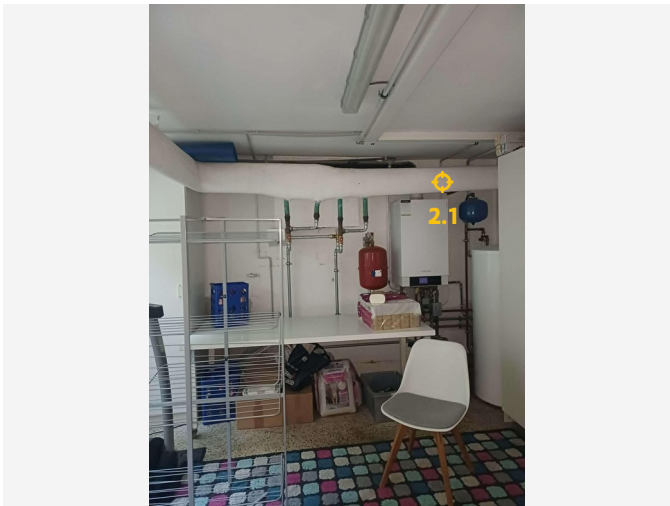
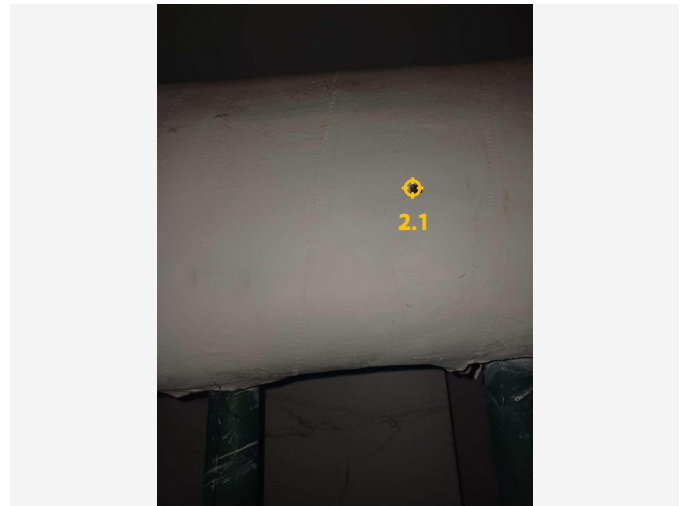
Eindbeoordeling materiaalrisico	Verhoogd materiaalrisico en/of verhoogde kans op vezelvrijgave
---------------------------------	--

Gebondenheid	Categorie 2: niet-hechtgebonden met matrix
Asbestsoort (vezeltype)	Amfibool aanwezig, uitgezonderd crocidoliet
Asbestconcentratie	Laag (< 50%)
Afschermingsgraad van het gehele materiaal	Geheel of deels vrij aan de binnenlucht, maar geen contact met binnenluchtstromen
Toestand van het materiaal	Licht beschadigd, licht verweerd. Intacte calciumsilicaatplaat of materiaal met categorie 3-gebondenheid

#	Type	Referentie	Resultaat
2.1	Mengmonster	M04	Amosiet

Beschrijving	leidingisolatie recht stuk souterrain
Omgeving	Binnen
Primaire drager	HVAC infrastructuur en uitrusting
Asbestmateriaal	Buis, koker, leiding, pijp, doorvoer
Bindmiddel van asbestmateriaal	Gips - kalk
Gebondenheid op basis van bindmiddel	Niet-hechtgebonden
Hoeveelheid (gewicht - aantal)	<ul style="list-style-type: none">• 15,00 kg - 1 stuk
Totaal gewicht	15,00 kg
Eenvoudig bereikbaar	Ja
Bevestigingswijze	<ul style="list-style-type: none">• Los (al dan niet bedekt)
Identificatiemethode	Een monstername door de asbestdeskundige met laboanalyse door een asbestlabo.
Destructieve handeling voor identificatie	Nee

- Verwijder dit asbestmateriaal zo snel mogelijk. Volg de toestand goed op.

- Hermetische zone (erkend asbestverwijderaar)
Leidingisolatie is omwille van de grote kans op stofvrijgave, steeds te verwijderen middels een hermetische zone door ee erkend asbestverwijderaar

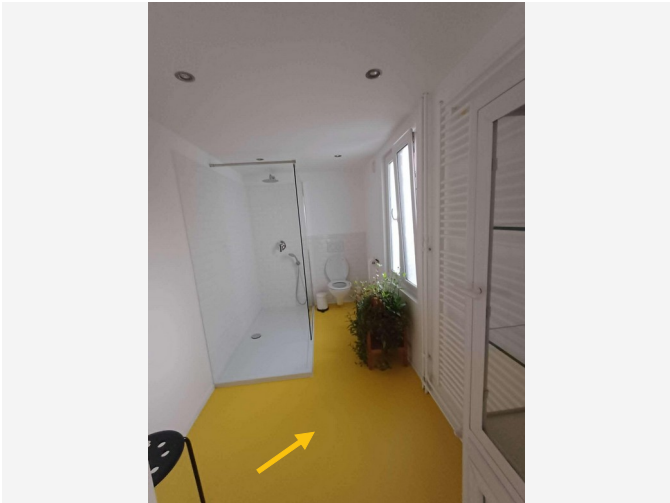
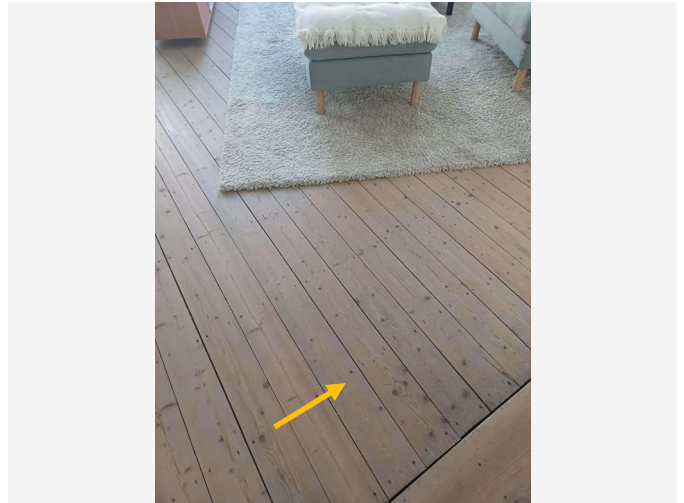
De vloeren zijn vernieuwd in 2018. Als bewijsstuk is factuur in bijlage toegevoegd

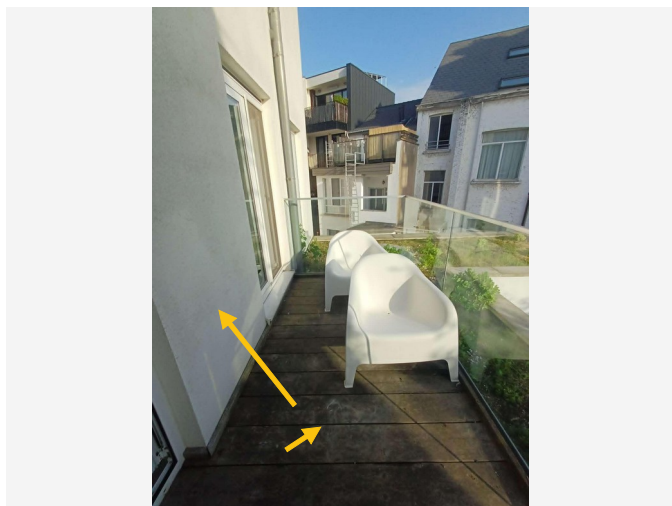
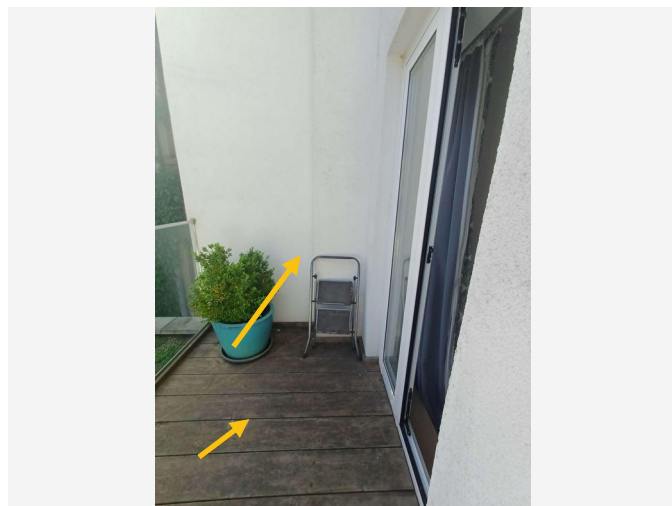
Op het terras zijn geen asbestverdachte materialen waargenomen

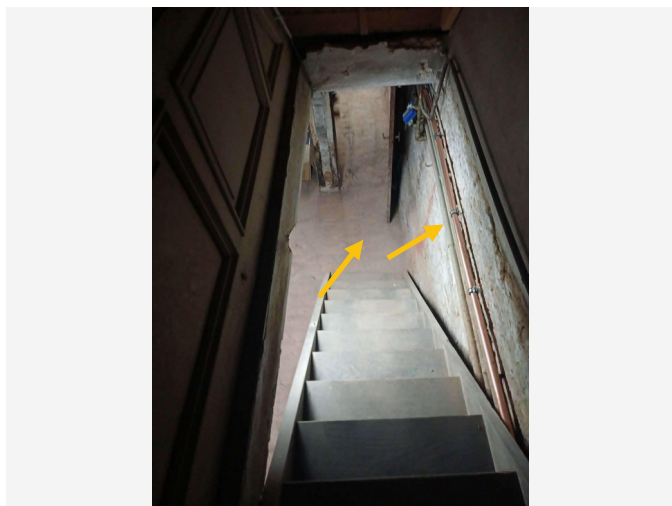
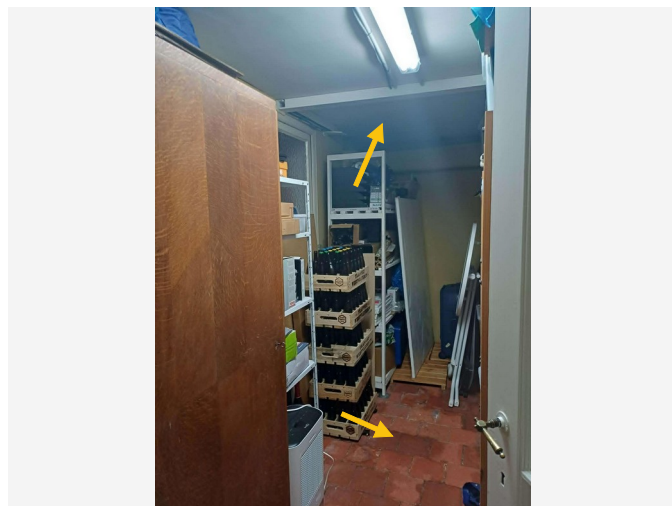
In de kelder werden geen asbestverdachte materialen waargenomen

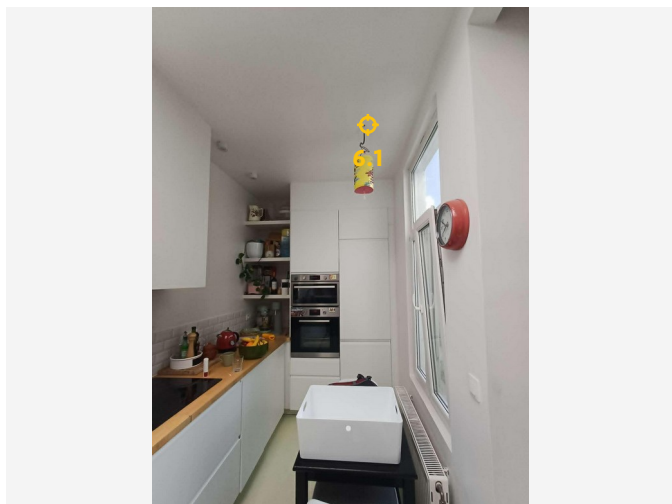
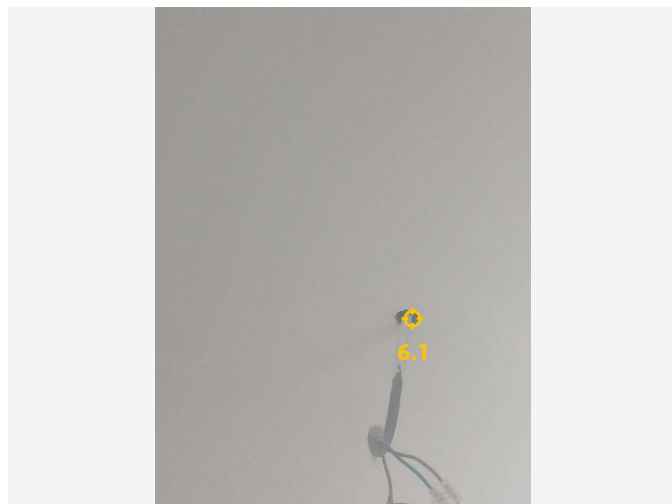
Fiche 6: pleisterwerk plafond

Geen asbest

#	Type	Referentie	Resultaat
6.1	Mengmonster	M02	Geen asbest

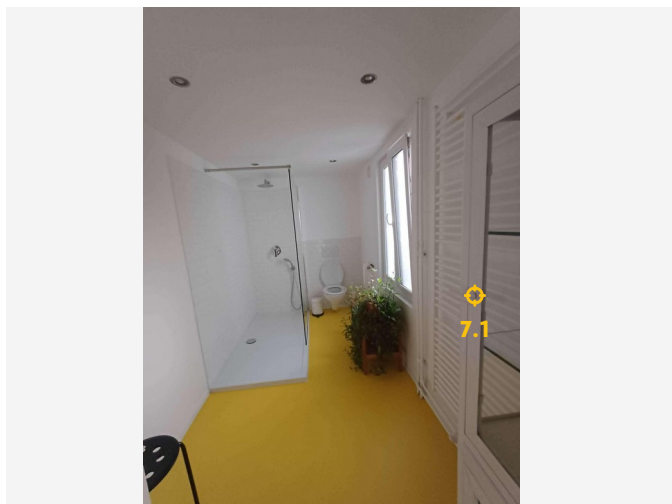
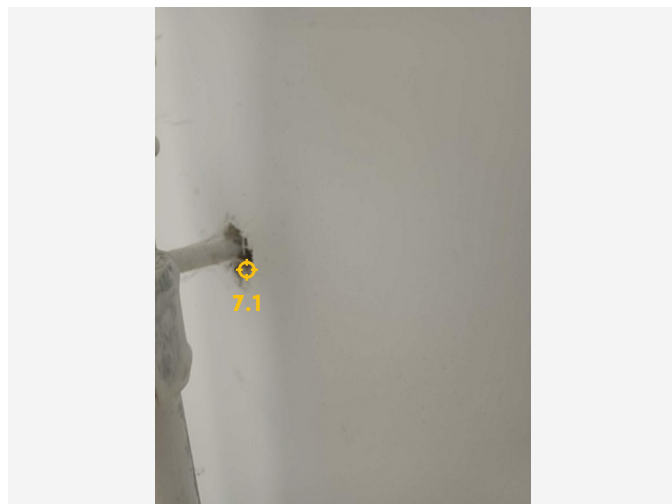
Fiche 7: pleisterwerk wand

Geen asbest

#	Type	Referentie	Resultaat
7.1	Mengmonster	M01	Geen asbest

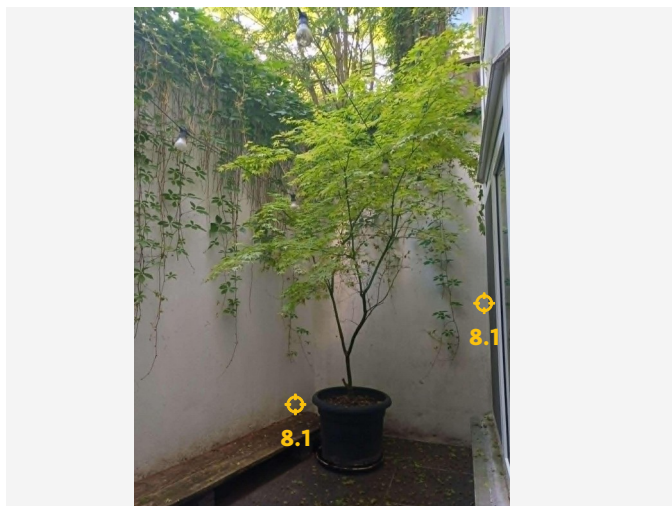
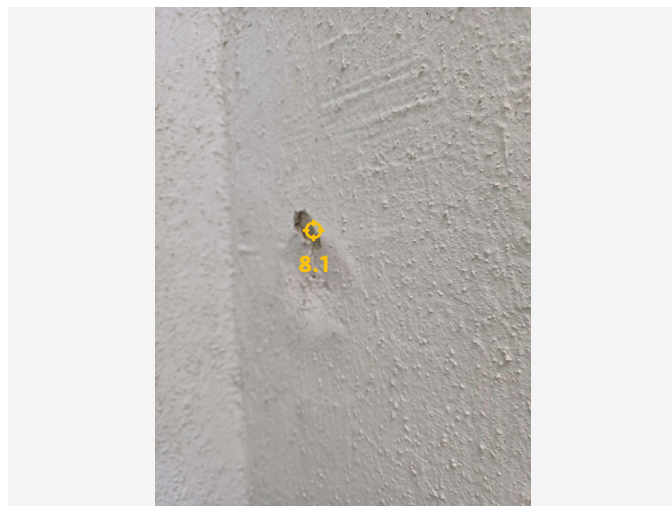
Fiche 8: Crepi buitenschil achtergevel

Geen asbest

#	Type	Referentie	Resultaat
8.1	Mengmonster	M5	Geen asbest
