Asbestinventarisatetest

Jan Van Rijswijcklaan 31/6, 2018 Antwerpen

Attestnummer : **20250614-000040.000**

Uitgegeven op : **14.06.2025**

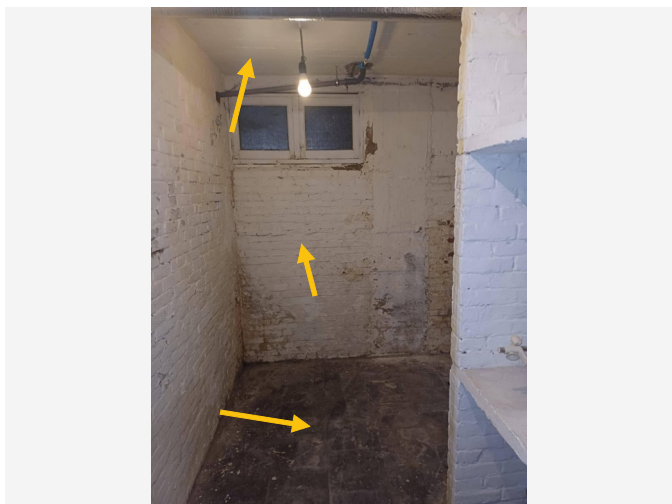
In de kelderberging werden geen asbestverdachte materialen waargenomen

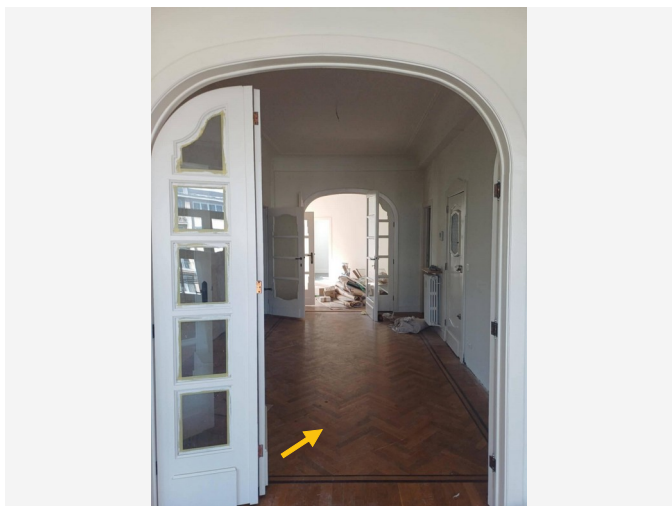
De vloeren in het appartement zijn ofwel betegeld ofwel bekleedt met parket waardoor zonder destructief onderzoek de ondervloer niet waarneembaar en niet inspecteerbaar is. Er werden geen asbestverdachte materialen waargenomen

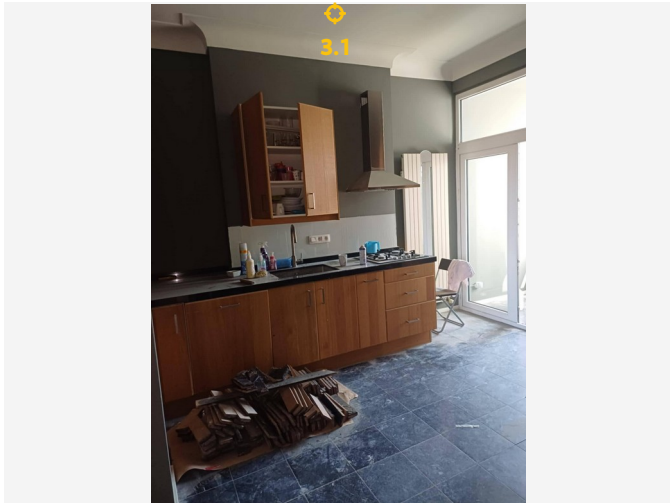
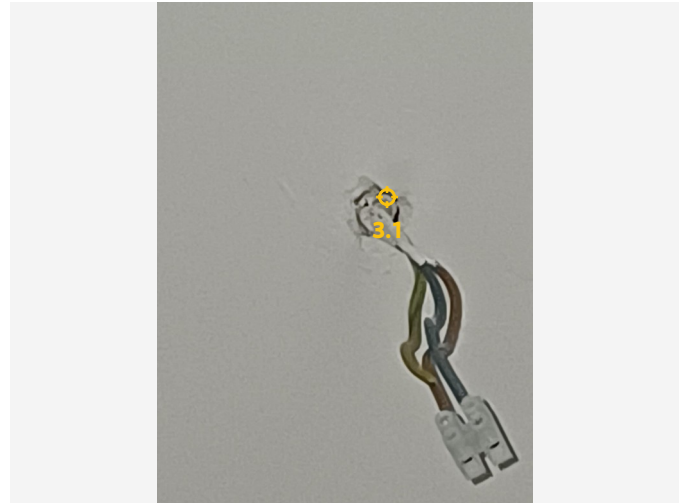
Fiche 3: pleisterwerk plafond

Geen asbest

#	Type	Referentie	Resultaat
3.1	Mengmonster	M02	Geen asbest

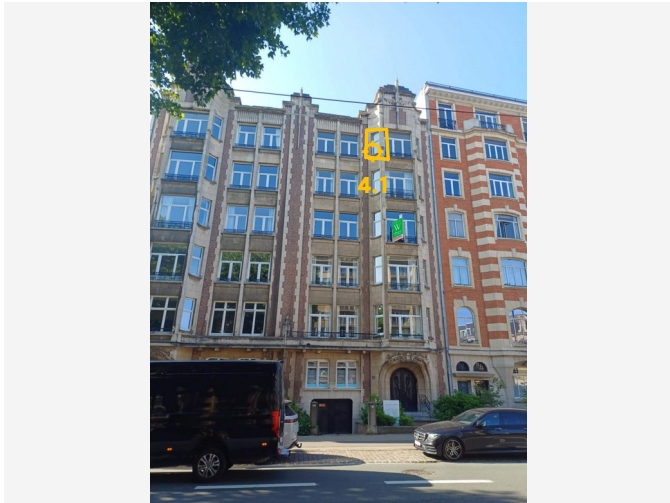
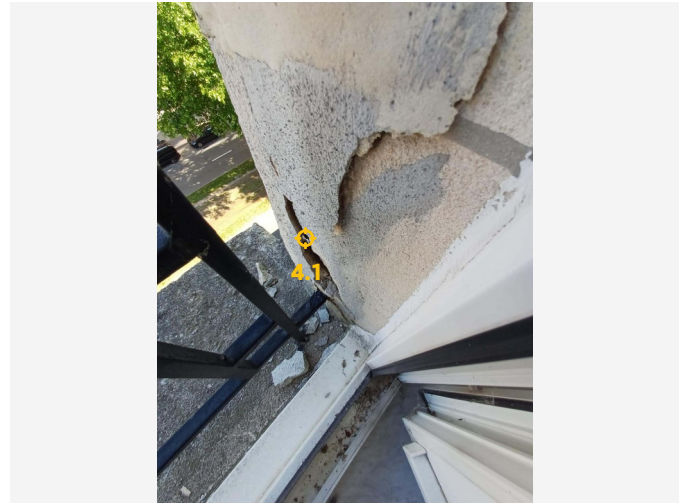
Fiche 4: Crepi buitenschil

Geen asbest

#	Type	Referentie	Resultaat
4.1	Mengmonster	M03	Geen asbest

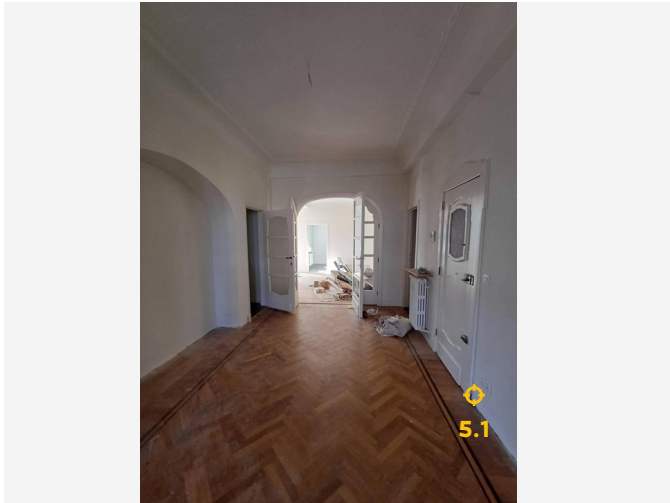
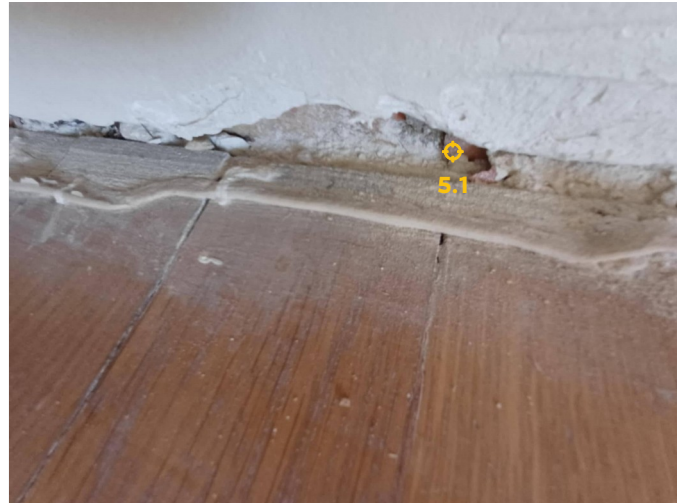
Fiche 5: pleisterwerk wand

Geen asbest

#	Type	Referentie	Resultaat
5.1	Mengmonster	M01	Geen asbest

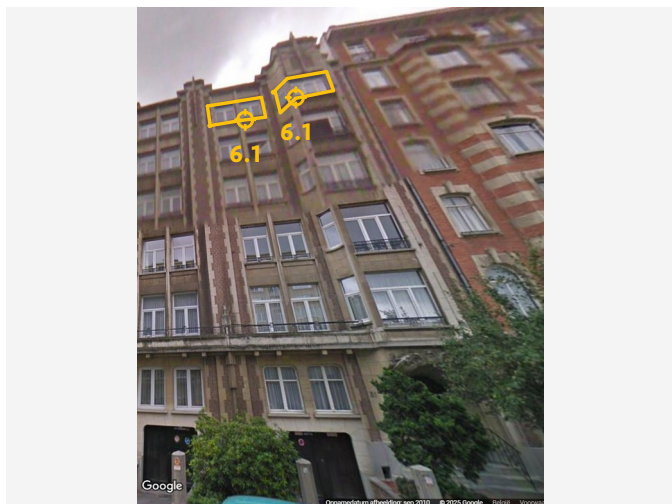
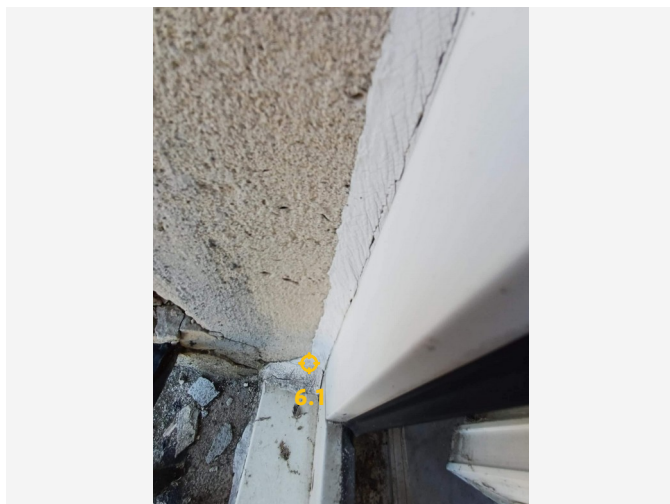
Fiche 6: mastiek ramen

Geen asbest

#	Type	Referentie	Resultaat
6.1	Puntmonster	M04	Geen asbest
