Asbestinventarisatetest

Amerikalei 148/7, 2000 Antwerpen

Attestnummer : 20260409-000289.000

Uitgegeven op : 09.04.2026

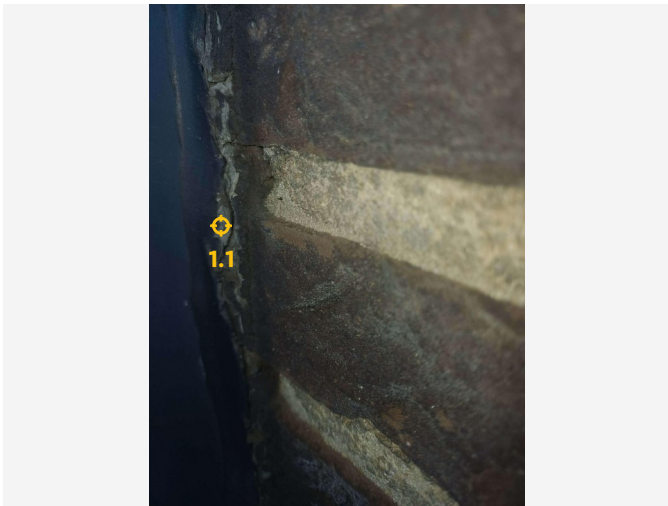
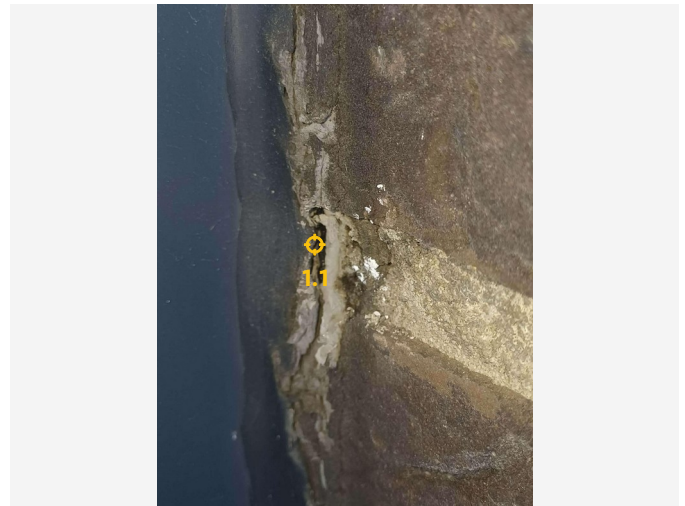
Het asbestmateriaal valt onder de mijlpaal van 2040.

Laag materiaalrisico en/of verlaagde kans op vezelvrijgave

Gebondenheid	Categorie 1: hechtgebonden in oorsprong
Asbestsoort (vezeltype)	Alleen chrysotiel aanwezig
Asbestconcentratie	Laag (< 50%)
Afschermingsgraad van het gehele materiaal	Geheel of deels vrij aan de buitenlucht, maar geen contact met binnenlucht
Toestand van het materiaal	Licht beschadigd, licht verweerd. Intacte calciumsilicaatplaat of materiaal met categorie 3-gebondenheid

#	Type	Referentie	Resultaat
1.1	Puntmonster	M03	Chrysotiel

Beschrijving	mastiek
Omgeving	Buiten
Primaire drager	Wandopening verticaal (raam, deur, ...)
Asbestmateriaal	In-situ afwerkingslagen - Pasta, stopverf, voegsel, stopsel, vulsel, mastiek, kitten, ...
Bindmiddel van asbestmateriaal	Kitten, mastiek, pasta
Gebondenheid op basis van bindmiddel	Hecht
Hoeveelheid (gewicht - aantal)	<ul style="list-style-type: none">• 1,00 kg - 4 stuks
Totaal gewicht	4,00 kg
Eenvoudig bereikbaar	Ja
Bevestigingswijze	<ul style="list-style-type: none">• Verlijmd, ingegoten, versmeerd
Identificatiemethode	Een monstername door de asbestdeskundige met laboanalyse door een asbestlabo.
Destructieve handeling voor identificatie	Nee

- Zorg voor een veilig beheer. Vermijd het beschadigen van het asbestmateriaal. Controleer de toestand jaarlijks op wijzigingen.
- Voer bijkomende staalname(s) uit.

- Eenvoudige handelingen: mag via doe-het-zelf of door werknemer(s) met opleidingsattest eenvoudige handelingen

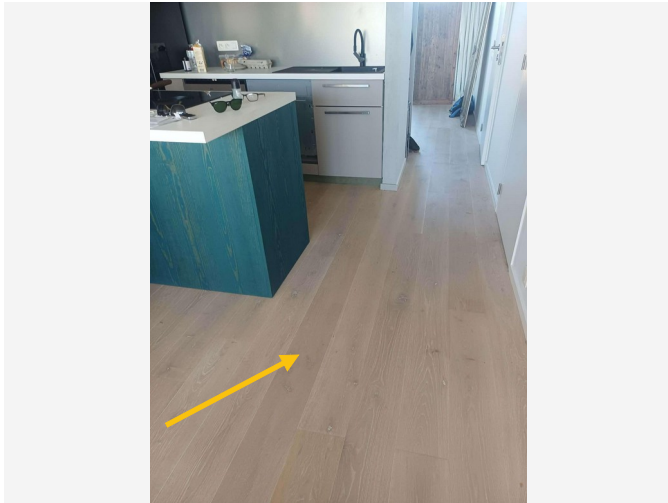
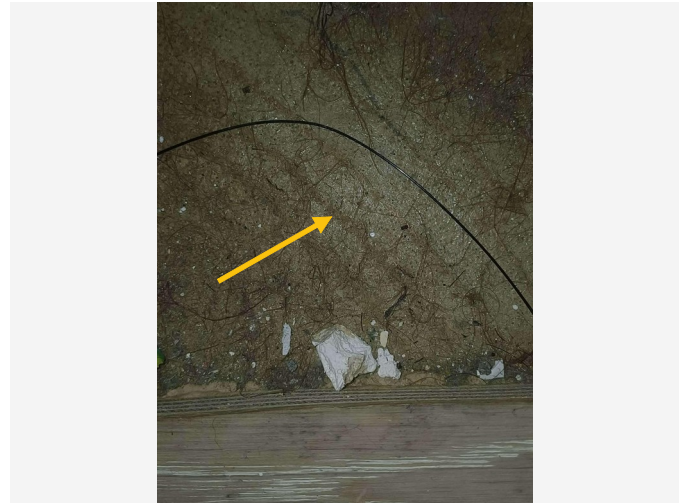
De vloeren in het appartement zijn volledig betegeld of bekleedt met laminaat waardoor zonder destructief onderzoek de ondervloer niet waarneembaar en niet inspecteerbaar is. In een wandkast is een stukje ondervloer waarneembaar. Dit is beton en derhalve niet asbestverdacht

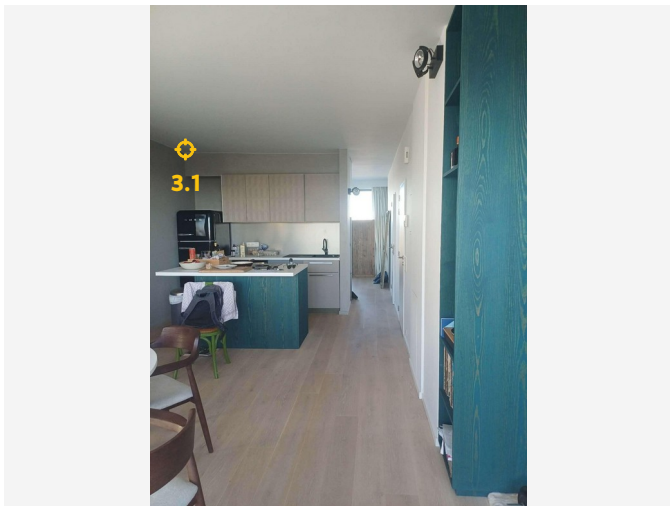
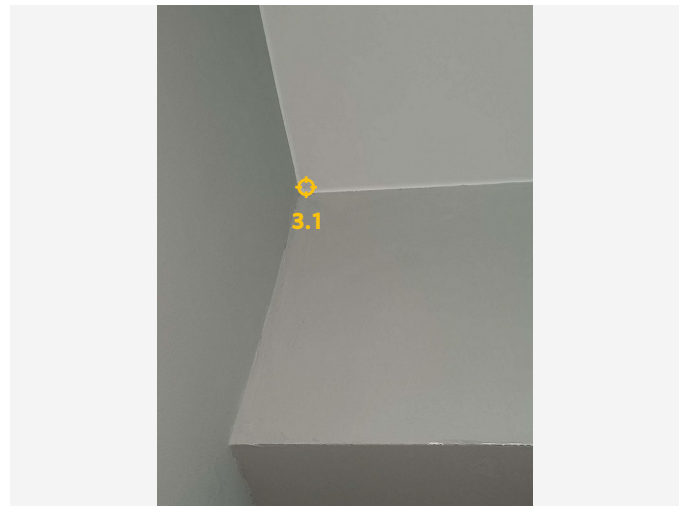
Fiche 3: pleisterwerk plafond

Geen asbest

#	Type	Referentie	Resultaat
3.1	Mengmonster	M02	Geen asbest

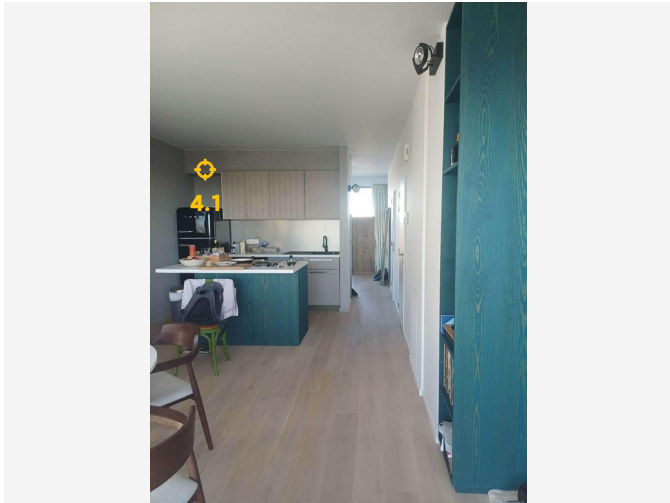
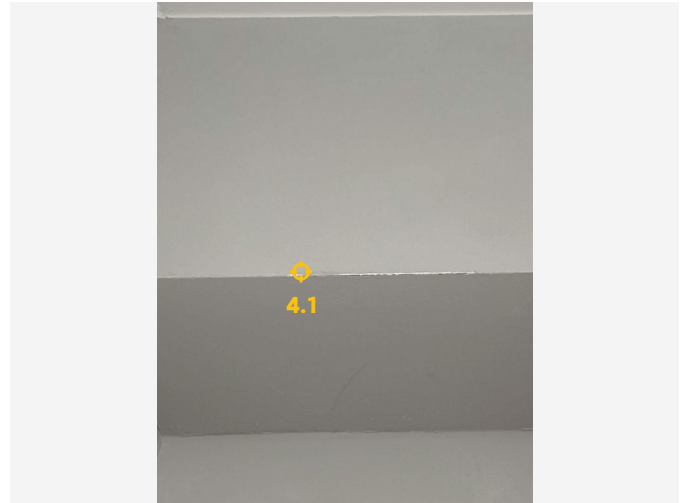
Geen asbest

#	Type	Referentie	Resultaat
4.1	Mengmonster	M01	Geen asbest
