# Asbestinventarisatetest

Lange Brilstraat 26, 2000 Antwerpen

Attestnummer : 20260608-000443.000

Uitgegeven op : 08.06.2026

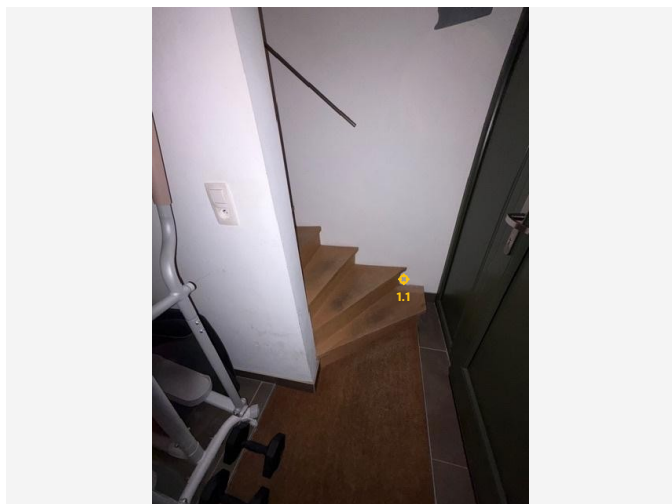
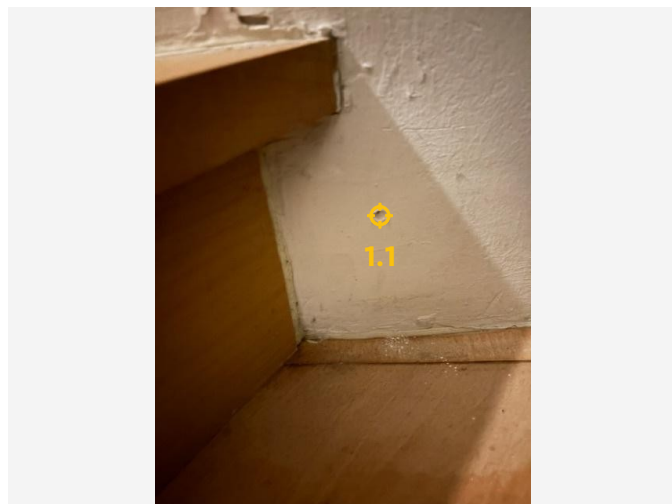
# Fiche 1: Pleisterwerk muur

Geen asbest

#	Type	Referentie	Resultaat
1.1	Mengmonster	MM01 : muur	Geen asbest

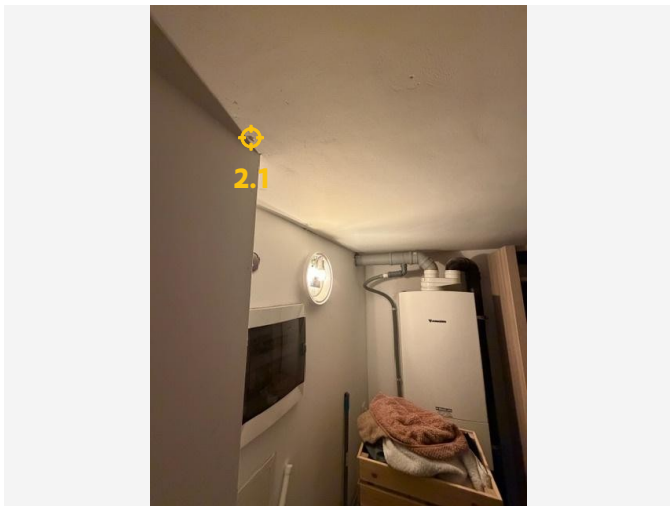
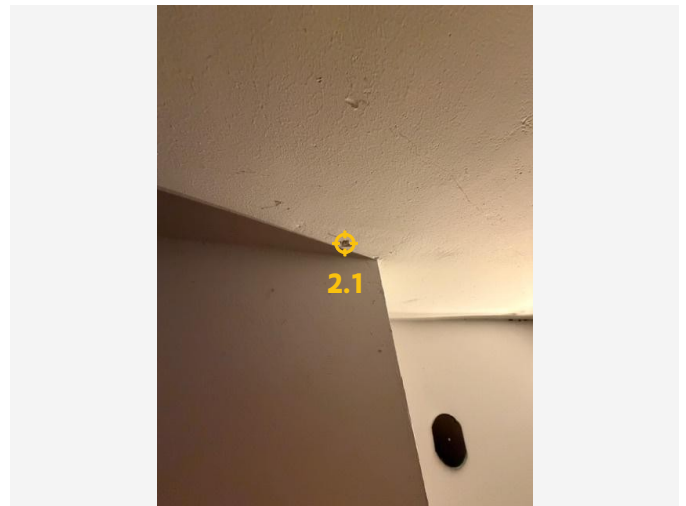
## Fiche 2: Crepi (kelder)

Geen asbest

#	Type	Referentie	Resultaat
2.1	Mengmonster	MM05 : crepi (kelder)	Geen asbest

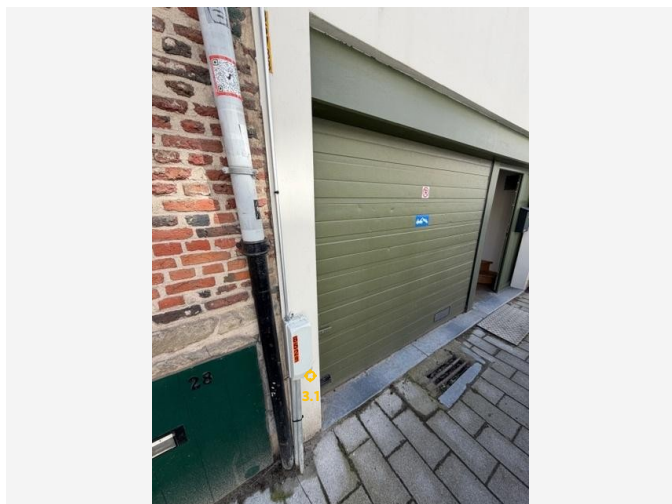
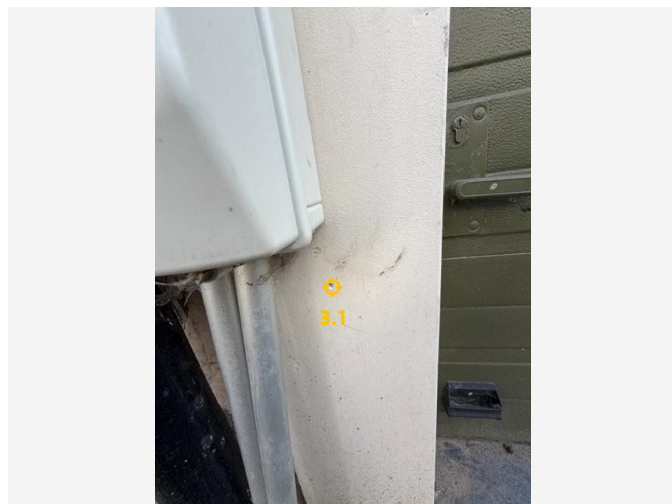
## Fiche 3: Crepi (voorgevel)

Geen asbest

#	Type	Referentie	Resultaat
3.1	Mengmonster	MM03 : crepi (voorgevel)	Geen asbest

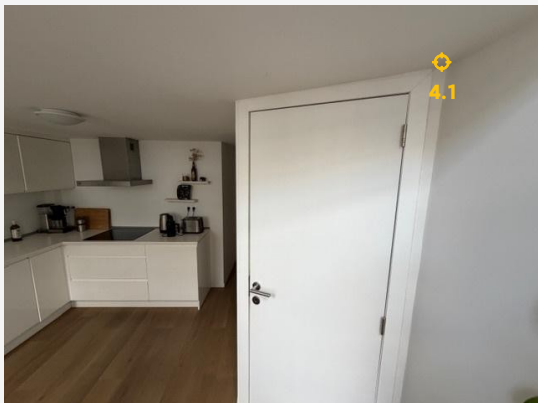
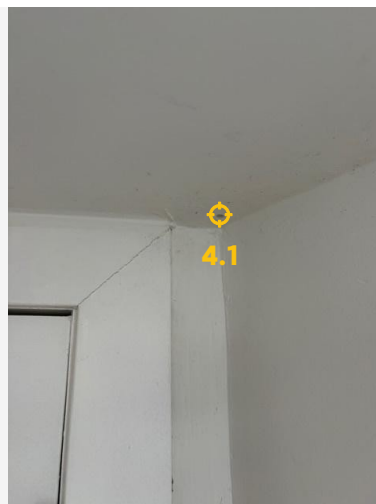
## Fiche 4: Pleisterwerk plafond

Geen asbest

#	Type	Referentie	Resultaat
4.1	Mengmonster	MM02 : plafond	Geen asbest

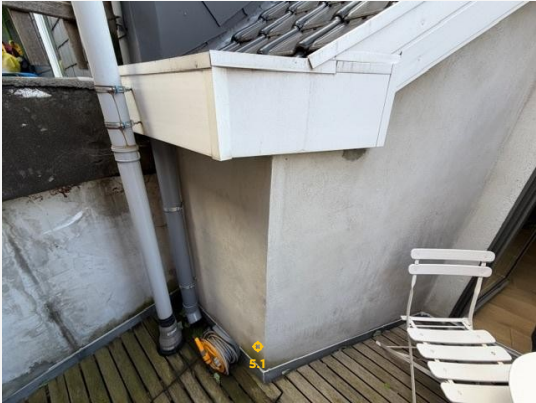
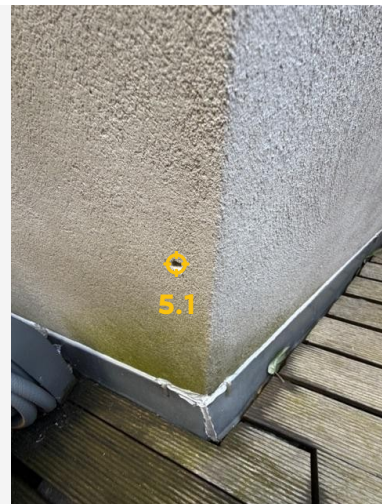
## Fiche 5: Crepi (achtergevel terras)

Geen asbest

#	Type	Referentie	Resultaat
5.1	Mengmonster	MM04 : crepi (achtergevel terras)	Geen asbest

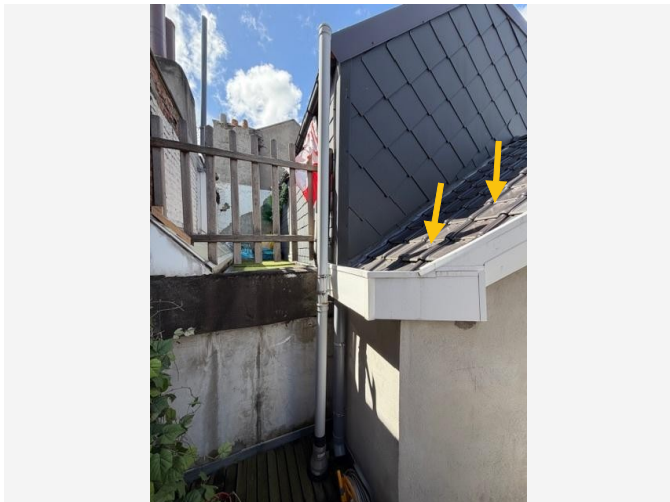
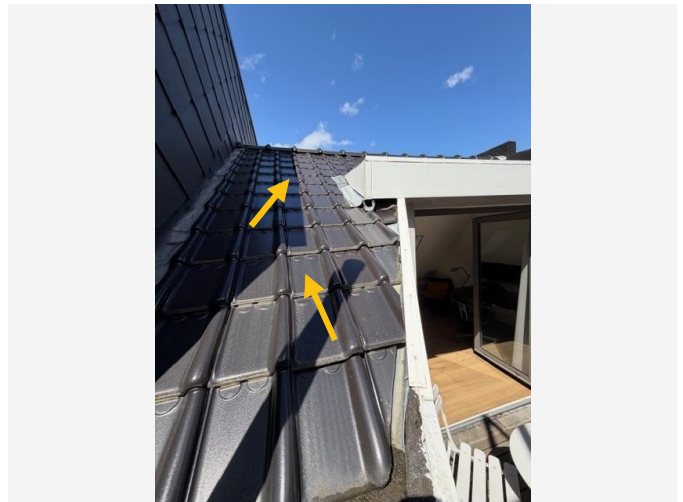
## Fiche 6: Dakbedekking

Beschrijving	Notitie	Terug te vinden op plannen
Fiche 6: Dakbedekking	Gaat om sneldekdakpannen, deze zijn niet verdacht.	Plan 1.11: Dak - woning
Fiche 7: Rookgaskanaal	Deze is niet verdacht.	-
Fiche 8: Ramen (siliconkit)	Gaat om siliconkit, deze is niet verdacht.	-

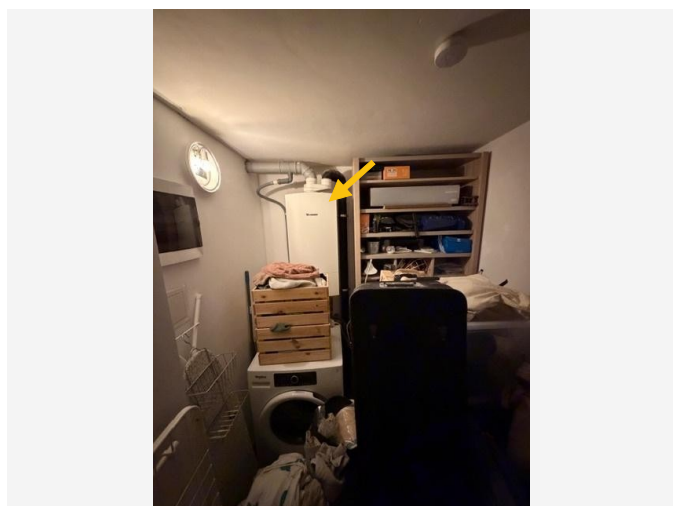
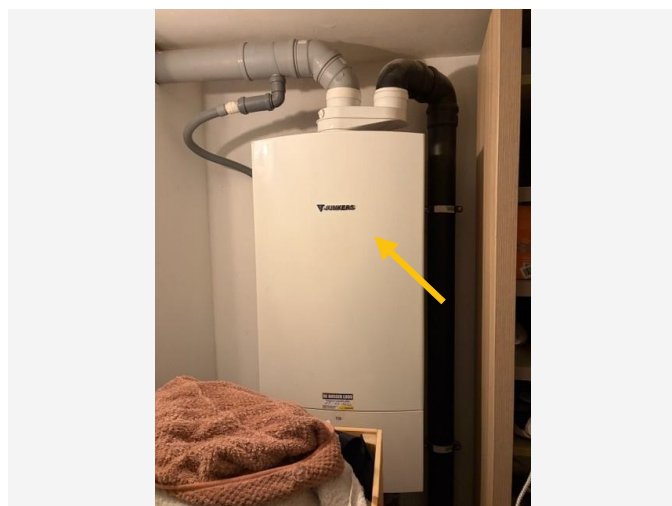
### Fiche 9: Stookketel

Beschrijving	Notitie	Terug te vinden op plannen
Fiche 9: Stookketel	Gaat om een stookketel van het type Junkers.	-
Fiche 10: Verlaagd plafond (Gyproc)	Gaat om gyproplaten, of gipskartonplaten (gaat om samengesteld materiaal met name karton-/papierbekleding met een mix van gips). Het onderliggend materiaal is niet inspecteerbaar.	Plan 1.8: 3V kopie Plan 1.10: 4V kopie
