# Asbestinventarisatetest

Helmstraat 3/401, 2140 Antwerpen

Attestnummer : 20251119-000032.000

**Asbestveilig** (maar mogelijk niet asbestvrij)

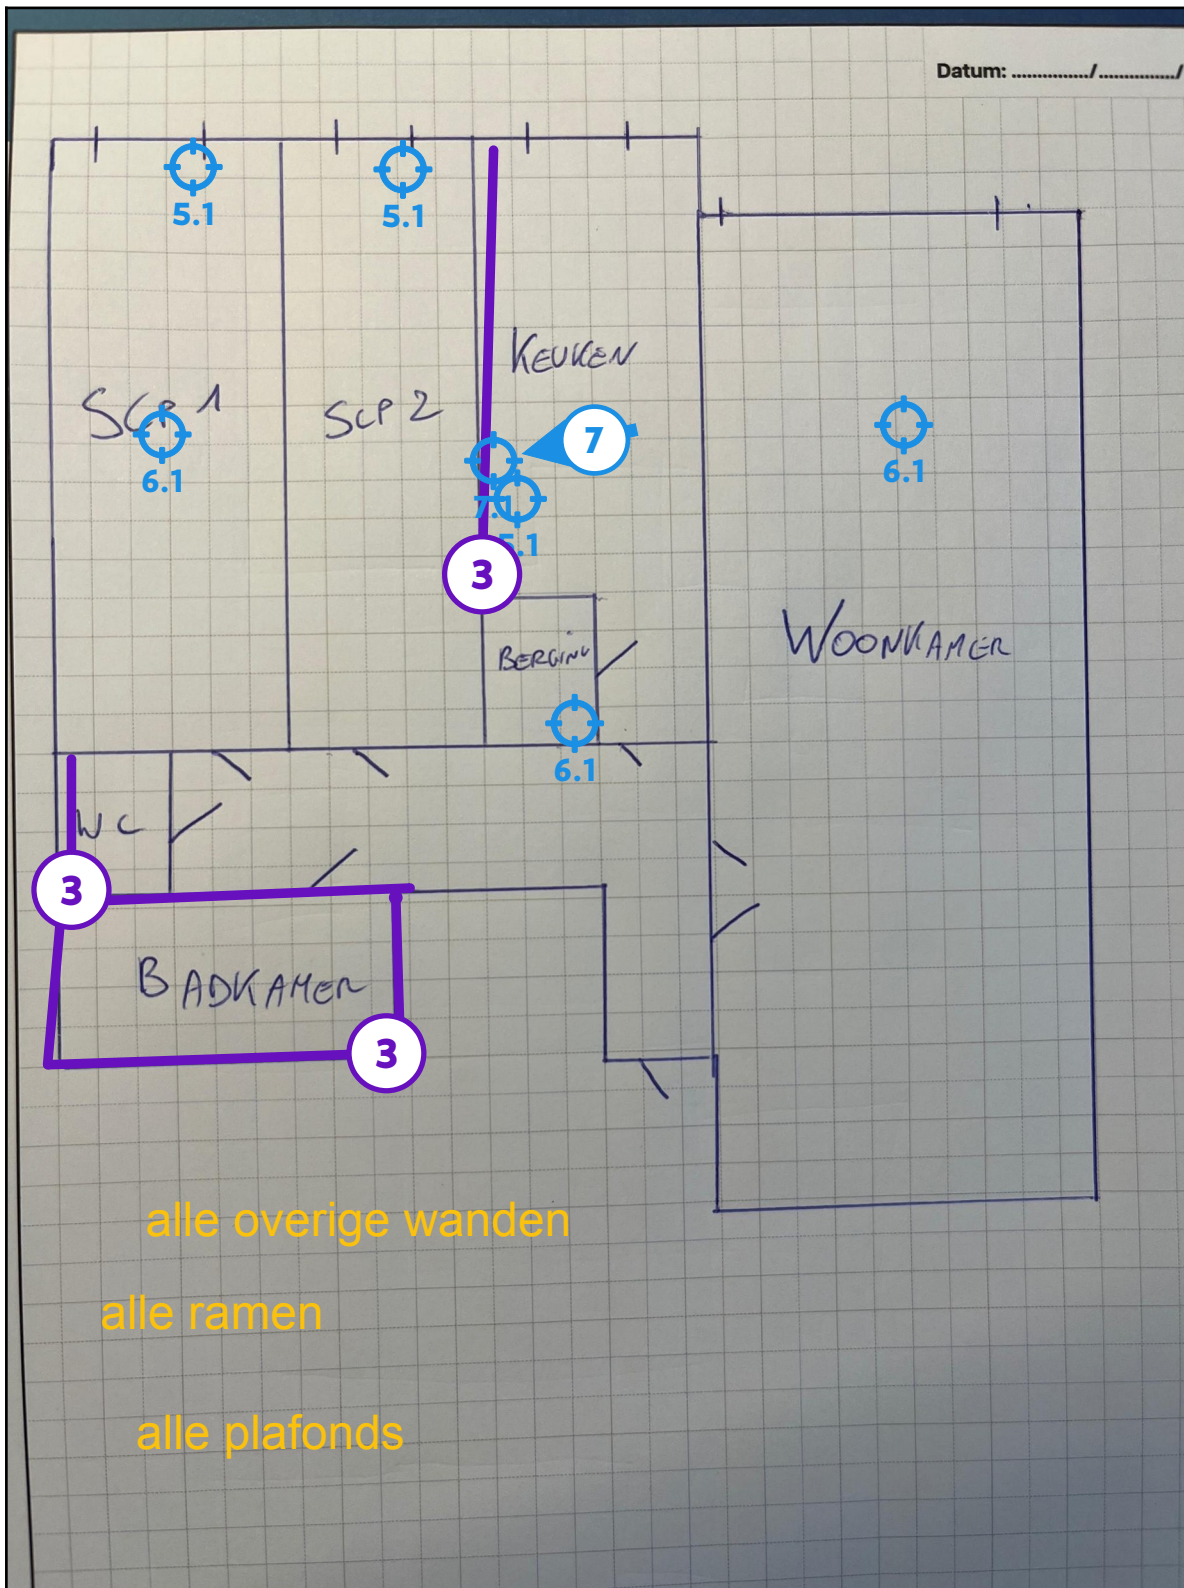
# Plan 1.1: Appartement

| 3. Tegellijm achter wandtegels & plinten | Advies | - |
| 5. Pleisterwerk wanden | Geen asbest | - |
| 6. Pleisterwerk plafonds | Geen asbest | - |
| 7. Ontdreuningsplaat/anti-dreunplaat onder spoelbak | Geen asbest | - |

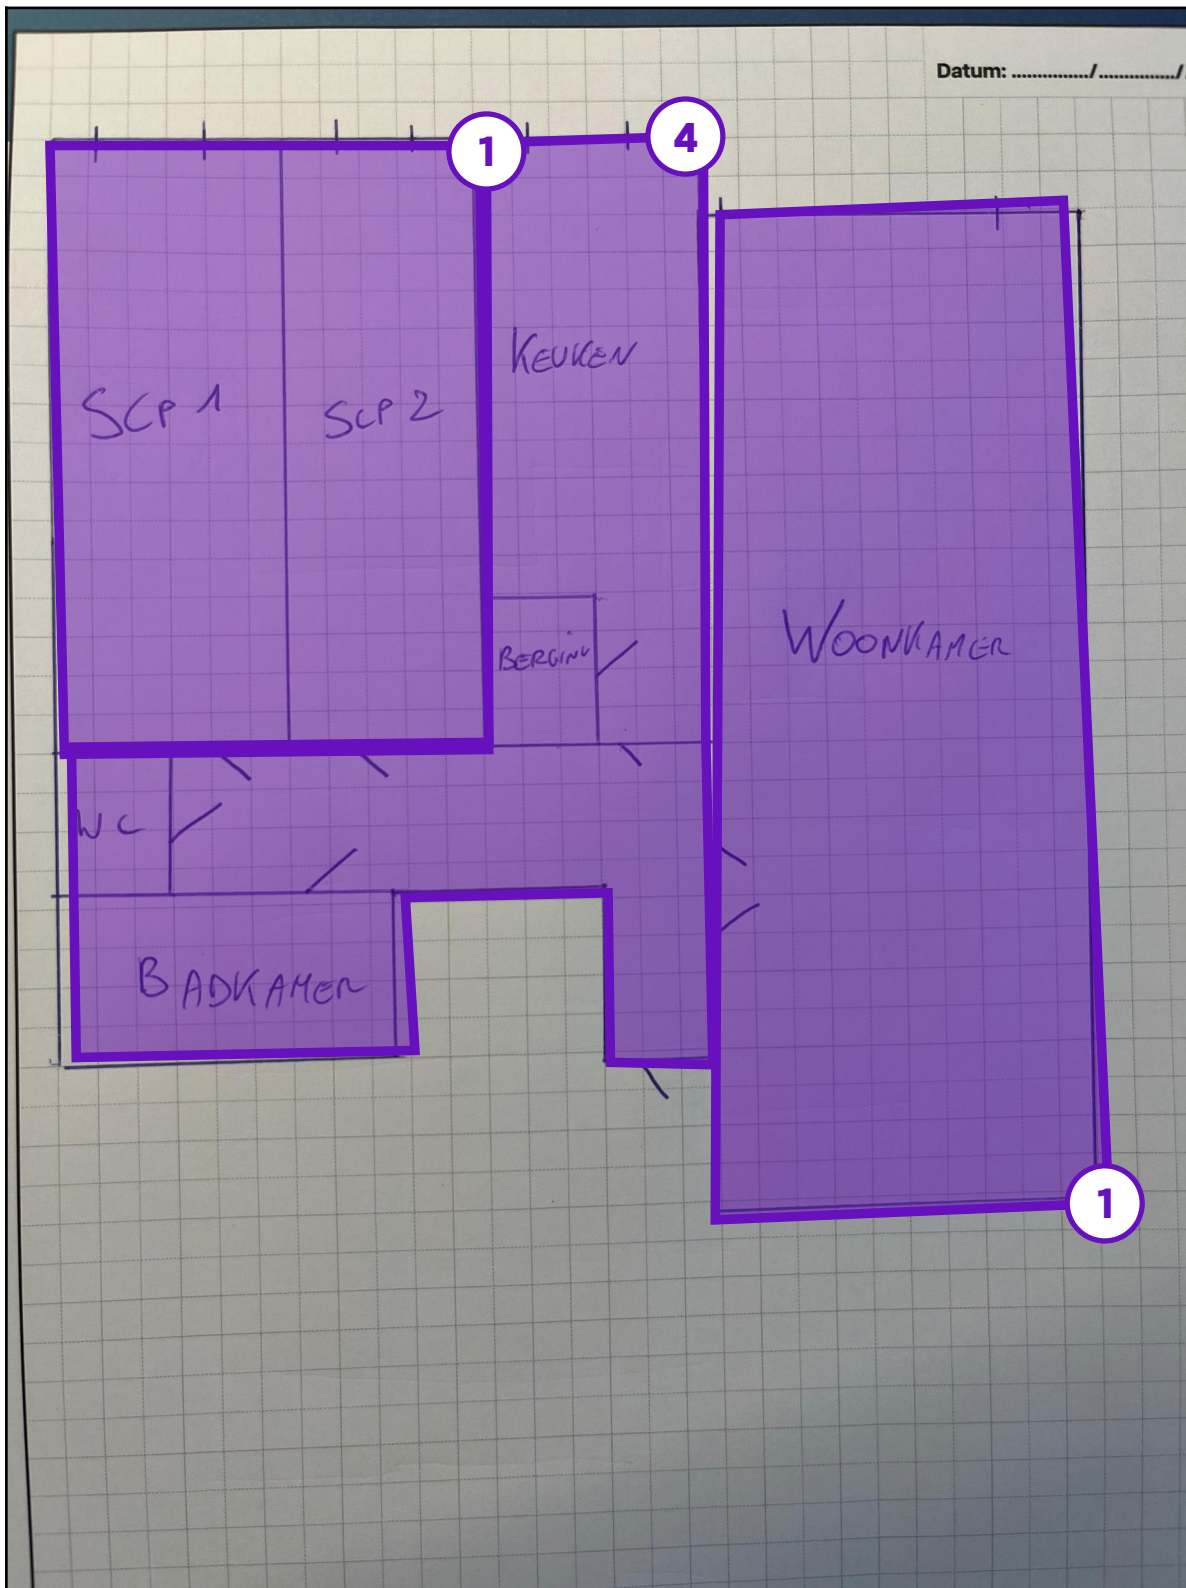
## Plan 1.2: Appartement

| 1. Vloerbekleding - Niet verdacht | Advies | - |
| 4. Tegellijm onder vloertegels en achter plinttegels | Advies | - |

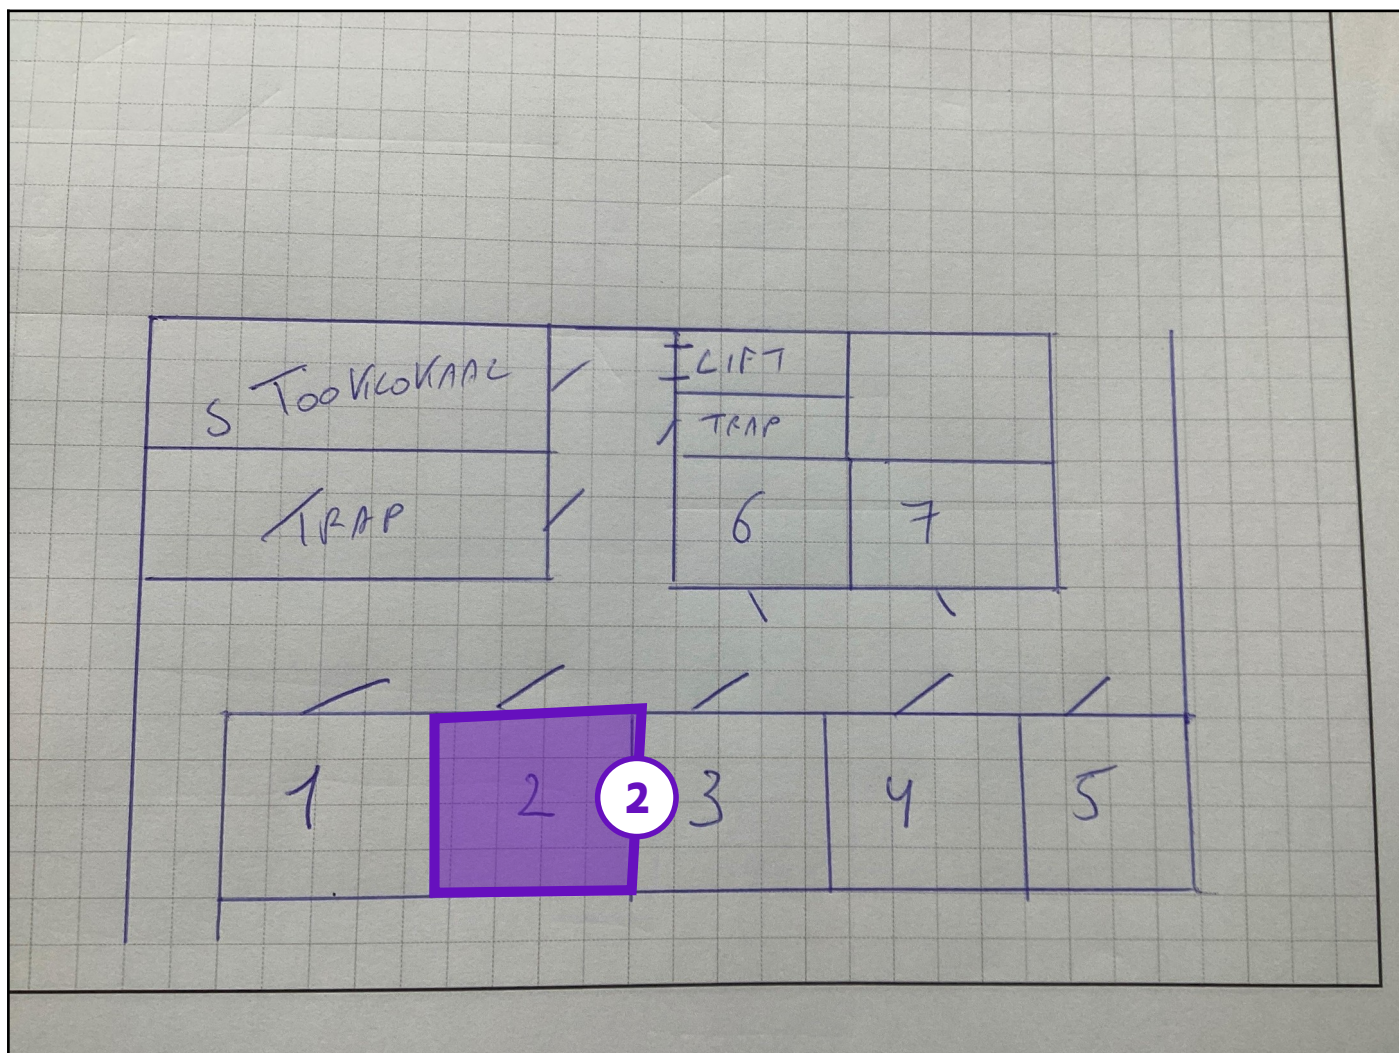
## Plan 1.3: Kelderberging

| Beschrijving | Type | Actie |
|---|---|---|
| 2. Berging/garage/kelder (bij appartementen) | Advies | - |

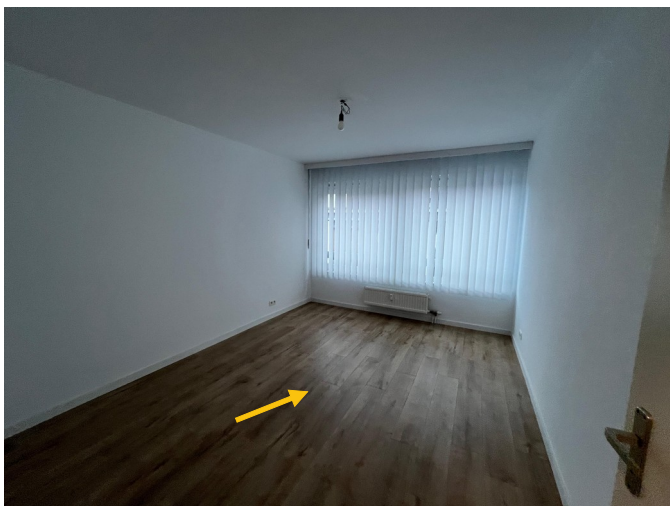
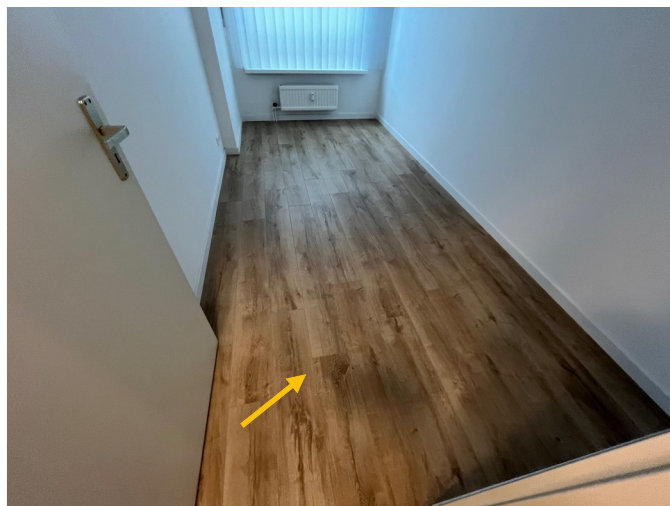
De aanwezige vloerbekleding is niet asbestverdacht. De onderliggende laag was echter niet inspecteerbaar zonder destructie tijdens de inspectie. Mogelijk is de onderliggende laag asbestverdacht.

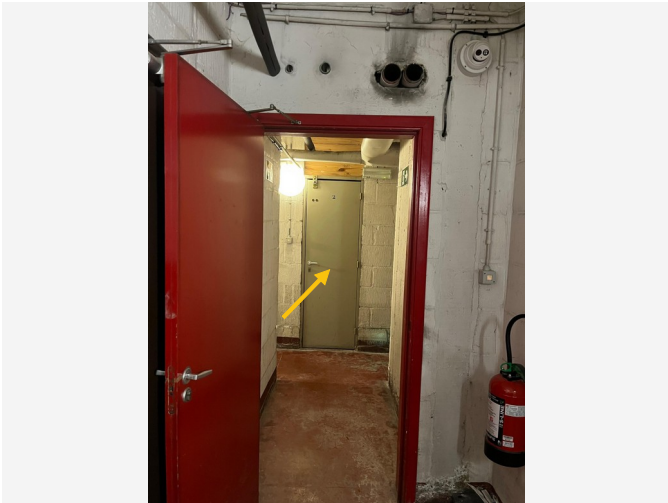
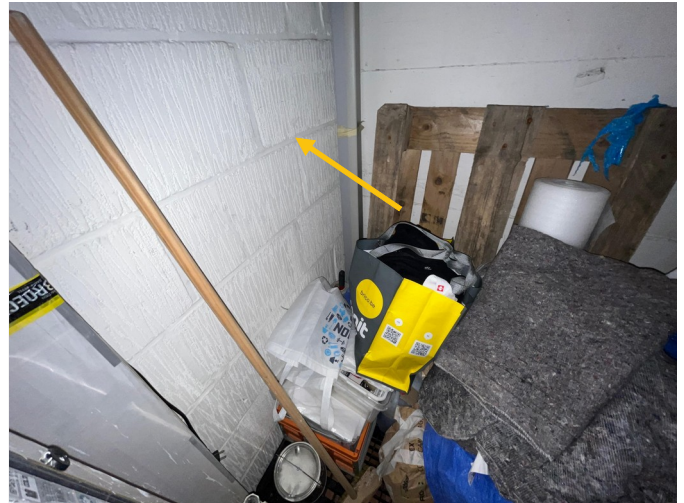
De berging/garage/kelder is geïnspecteerd. Er zijn geen visueel waarneembare asbestverdachte materialen aangetroffen.

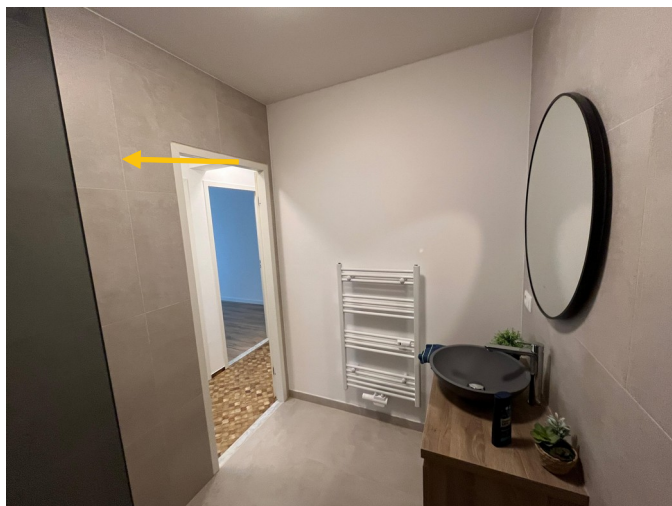
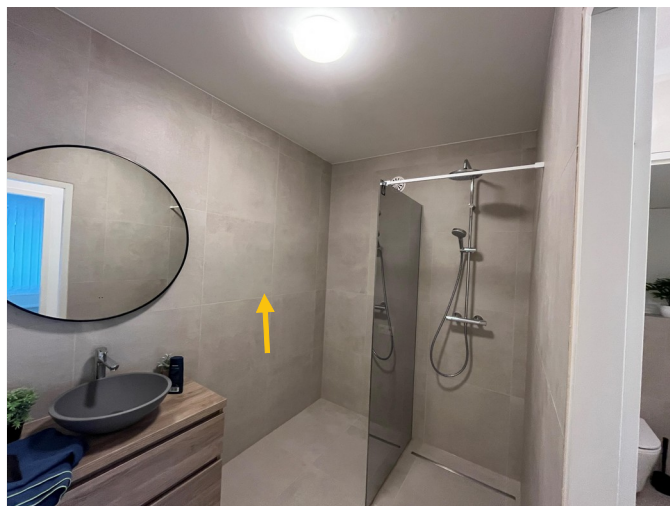
Op moment van de inspectie kon niet worden nagegaan of de tegellijm achter de muurtegels/plinten asbestverdacht is. Bij renovatie of verwijdering van de tegels dient het materiaal te worden geanalyseerd voor de werken van start gaan.

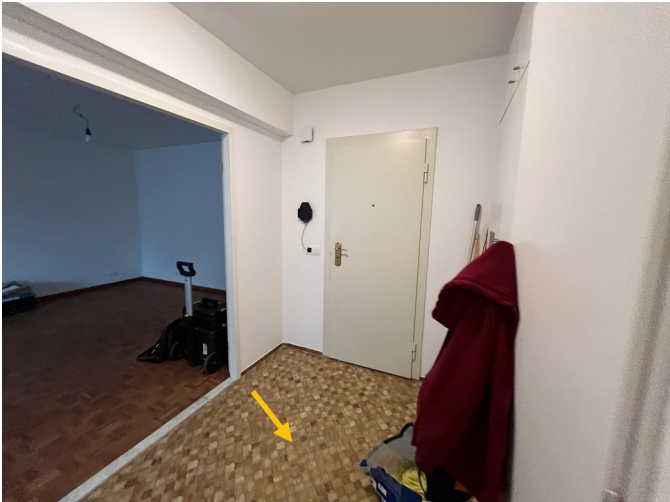
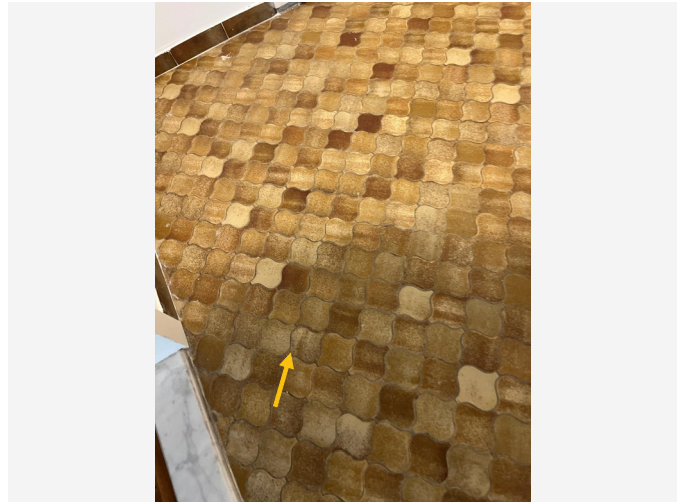
# Fiche 4: Tegellijm onder vloertegels en achter plinttegels

Op moment van de inspectie kon niet worden nagegaan of de tegellijm onder de vloertegels of achter de plinttegels asbestverdacht is. Bij renovatie of verwijdering van de tegels dient het materiaal te worden geanalyseerd voor de werken van start gaan.

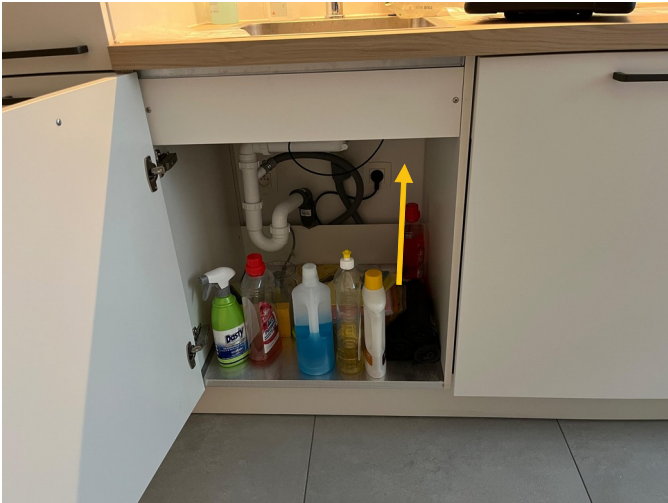
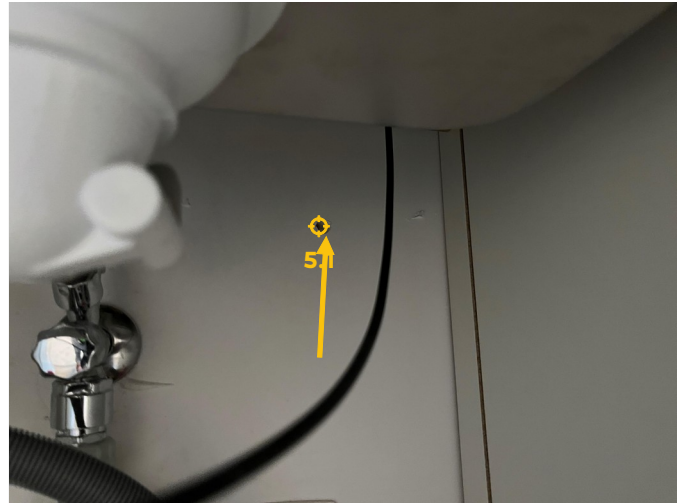
## Fiche 5: Pleisterwerk wanden

Geen asbest

| # | Type | Referentie | Resultaat |
|---|---|---|---|
| 5.1 | Mengmonster | M01 | Geen asbest |

| <b>Bindmiddel van materiaal</b> | Gips - kalk |
| <b>Gebondenheid op basis van bindmiddel</b> | Niet-hechtgebonden |
| <b>Hoeveelheid (oppervlakte - dikte - aantal)</b> | • 175,00 m <sup>2</sup> - 2,00 cm - 1 stuk |

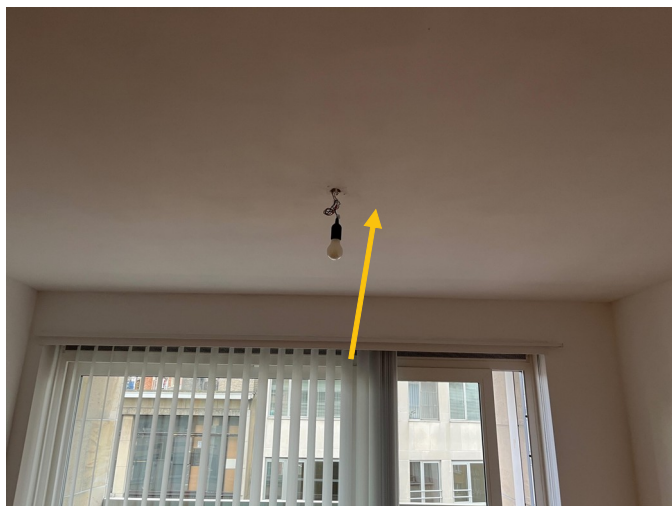
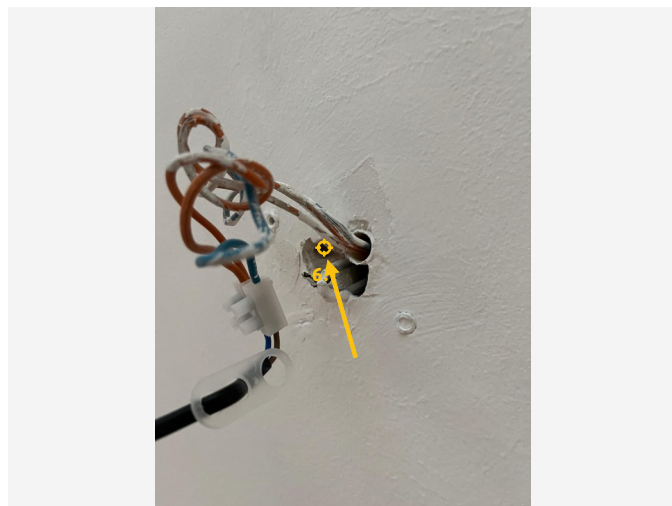
## Fiche 6: Pleisterwerk plafonds

Geen asbest

| # | Type | Referentie | Resultaat |
|---|---|---|---|
| 6.1 | Mengmonster | M02 | Geen asbest |

| <b>Bindmiddel van materiaal</b> | Gips - kalk |
| <b>Gebondenheid op basis van bindmiddel</b> | Niet-hechtgebonden |
| <b>Hoeveelheid (oppervlakte - dikte - aantal)</b> | • 82,00 m <sup>2</sup> - 2,00 cm - 1 stuk |

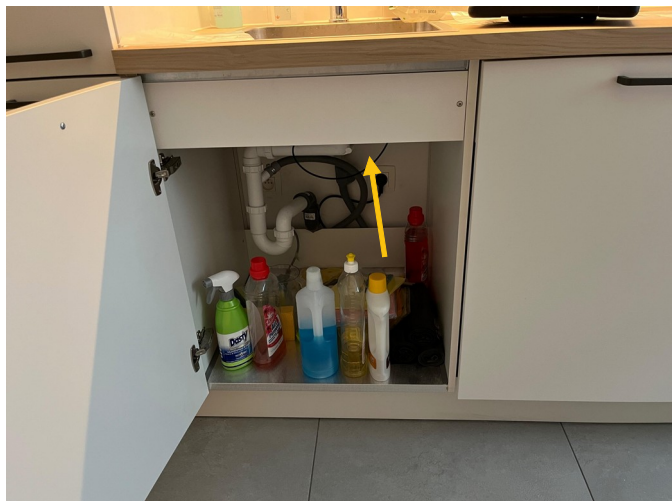
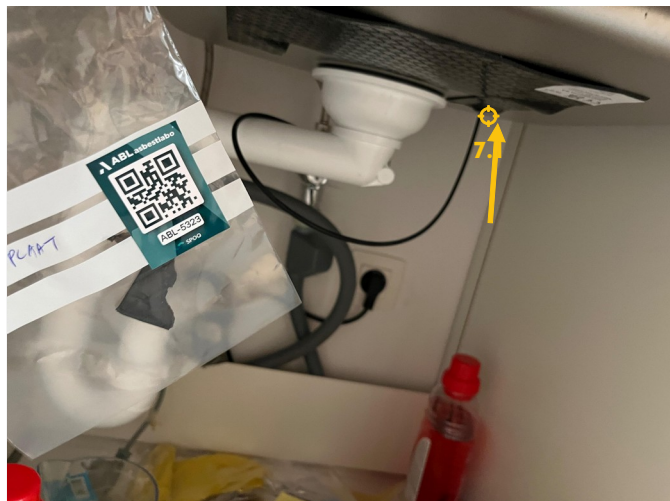
# Fiche 7: Ontdreuningsplaat/anti-dreunplaat onder spoelbak

Geen asbest

| # | Type | Referentie | Resultaat |
|---|---|---|---|
| 7.1 | Puntmonster | M03 | Geen asbest |

| <b>Bindmiddel van materiaal</b> | Bitumen (roofing, teer, asfalt) |
| <b>Gebondenheid op basis van bindmiddel</b> | Hecht |

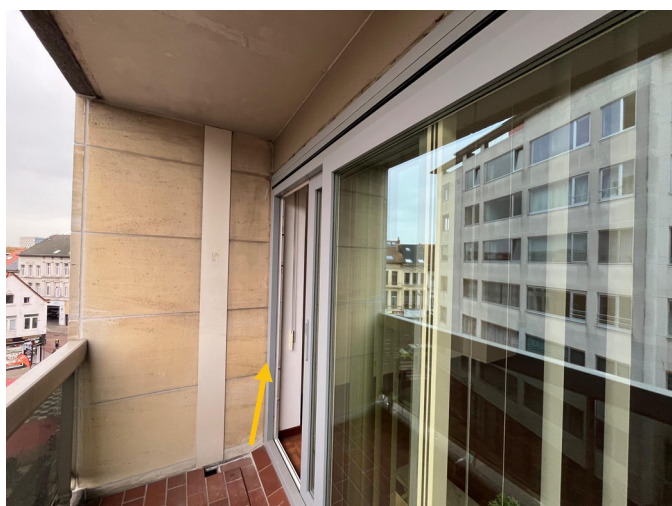
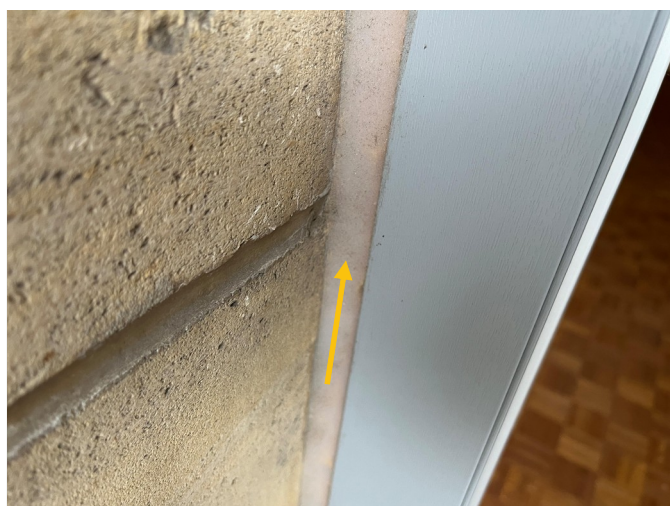
### Fiche 8: Afdichtingsmateriaal (mastiek,kit,..) aan schrijnwerk - Niet verdacht

| Beschrijving | Notitie | Terug te vinden op plannen |
|---|---|---|
| Fiche 8: Afdichtingsmateriaal (mastiek,kit,..) aan schrijnwerk - Niet verdacht | Het aanwezig afkittingsmateriaal is niet asbest-verdacht. | Plan 1.1: Appartement |
