# Asbestinventarisatetest

Kerkstraat 156/101, 2060 Antwerpen

Attestnummer : **20260713-000290.000**

Uitgegeven op : **13.07.2026**

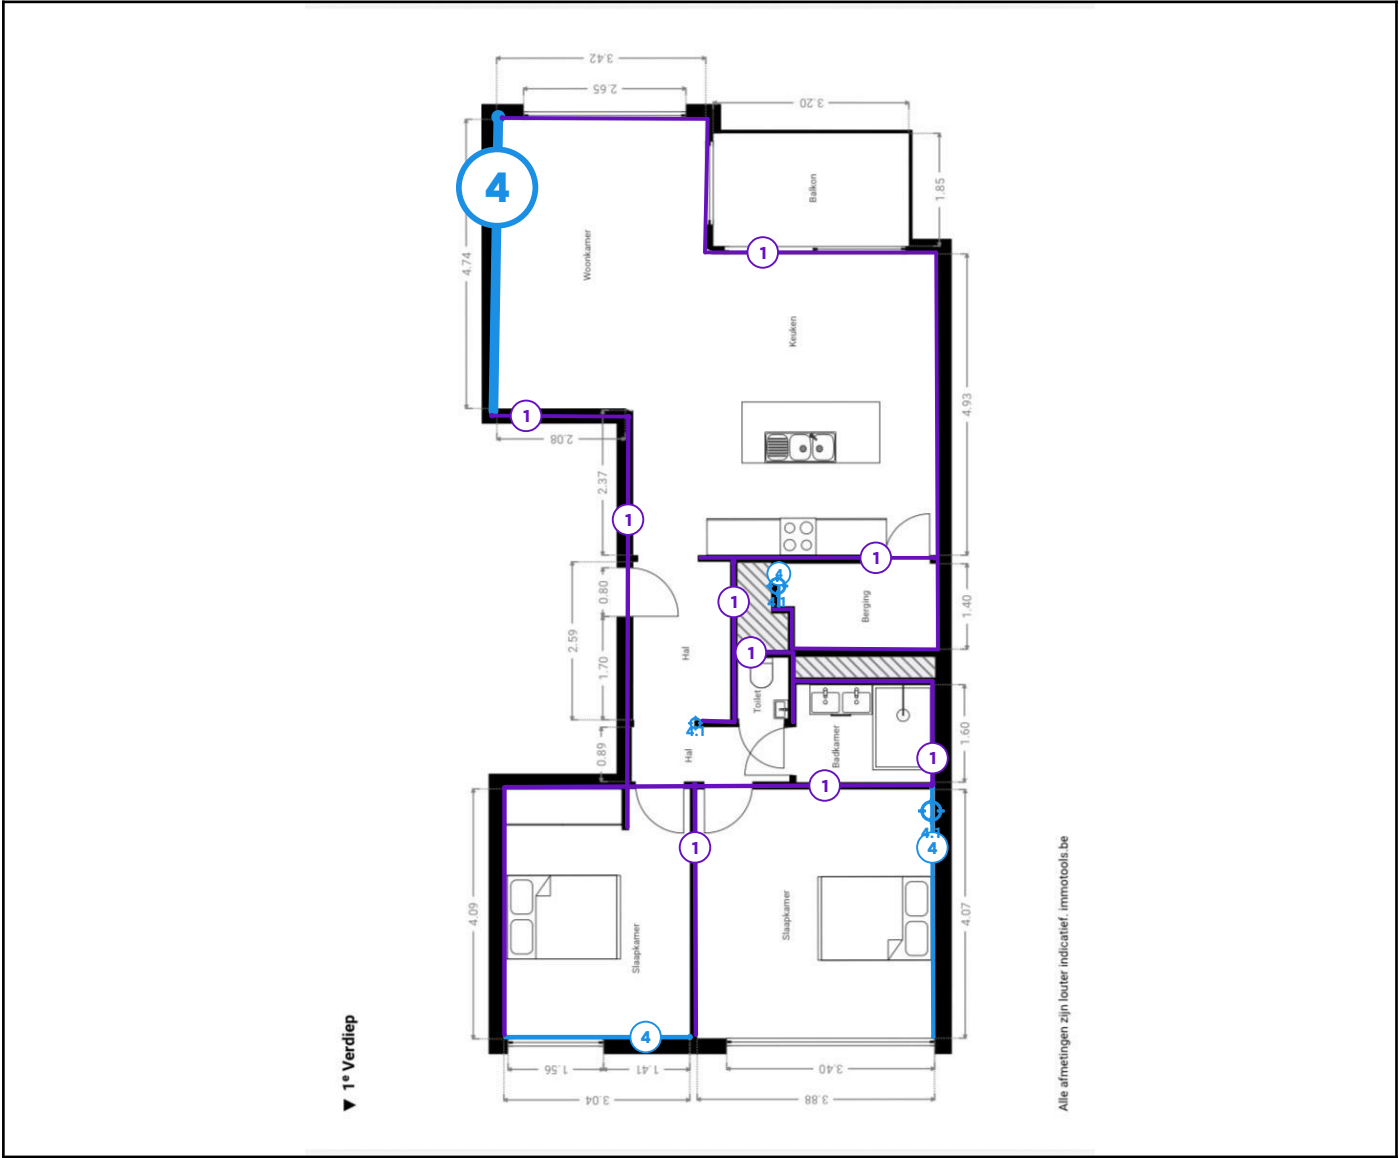
# Plan 1.1: Appartement 1V - b101

Gaat om gyprocplaten, of gipskartonplaten (gaat om samengesteld materiaal met name karton-/papierbekleding met een mix van gips). Deze zijn niet verdacht, onderliggend materiaal is echter niet waarneembaar.

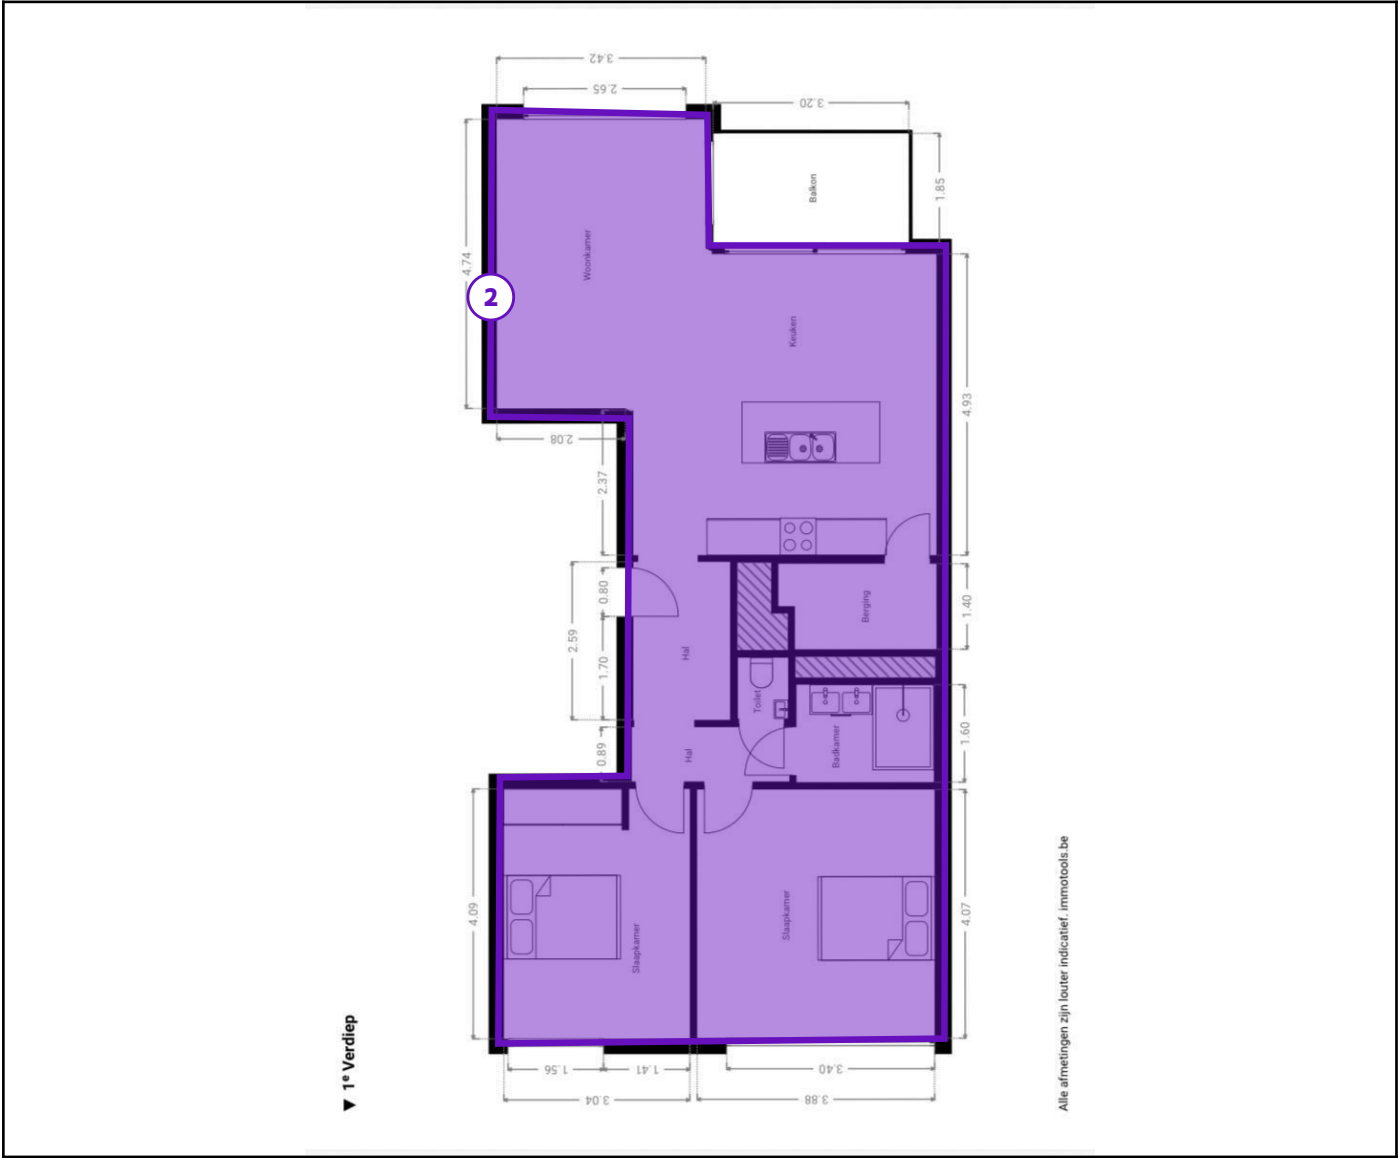
# Plan 1.2: Appartement 1V - b101 kopie

Gaat om gyproplaten, of gipskartonplaten (gaat om samengesteld materiaal met name karton-/papierbekleding met een mix van gips). Deze zijn niet verdacht, onderliggend materiaal is echter niet waarneembaar.

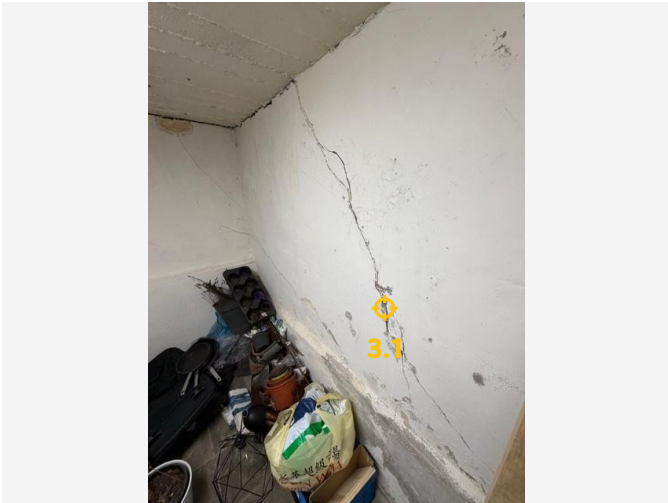
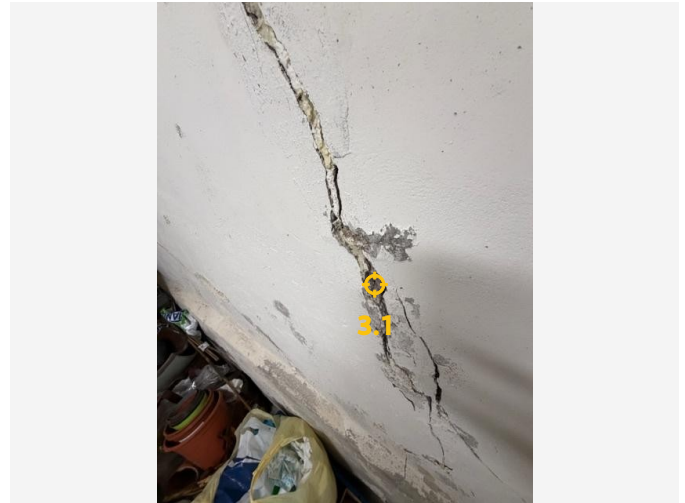
## Fiche 3: Cementering kelder

Geen asbest

| # | Type | Referentie | Resultaat |
|---|---|---|---|
| 3.1 | Mengmonster | MM02 : cementering (kelder) | Geen asbest |

| Opmerking | Gaat om een flexibele waterdichte afdichtingslaag op basis van cement en pleister (metselwerk). |

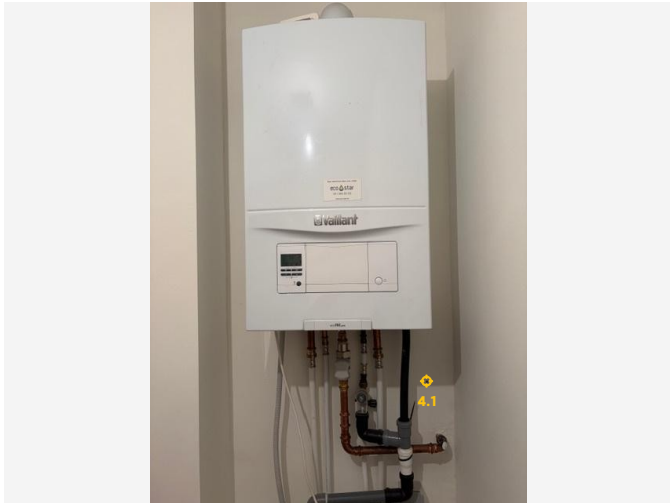
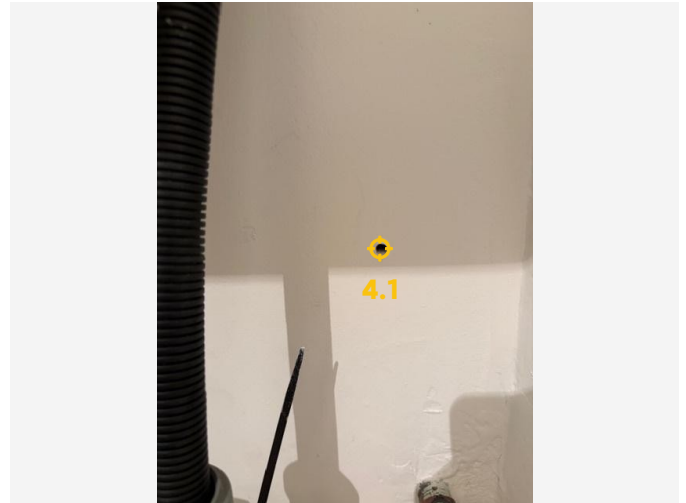
## Fiche 4: Pleisterwerk muur

Geen asbest

| # | Type | Referentie | Resultaat |
|---|---|---|---|
| 4.1 | Mengmonster | MM01 : muur | Geen asbest |

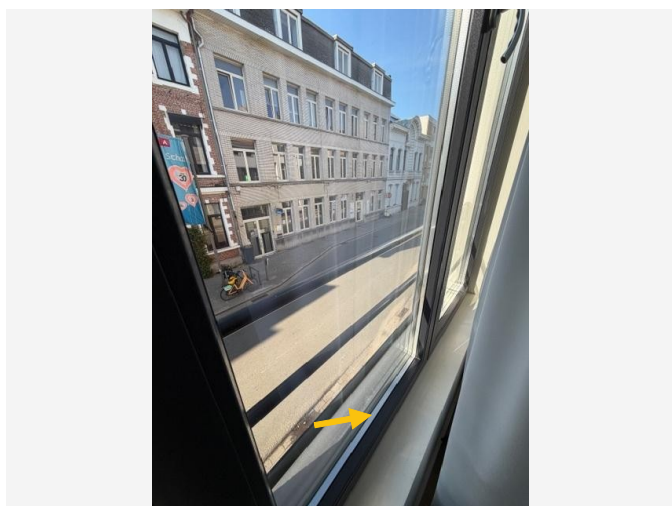
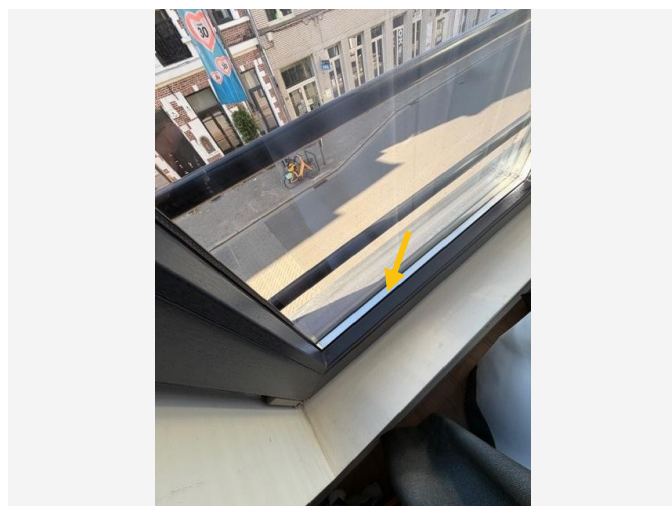
### Fiche 5: Ramen (siliconkit)

| Beschrijving | Notitie | Terug te vinden op plannen |
|---|---|---|
| Fiche 5: Ramen (siliconkit) | Gaat om siliconkit, deze is niet verdacht. | - |

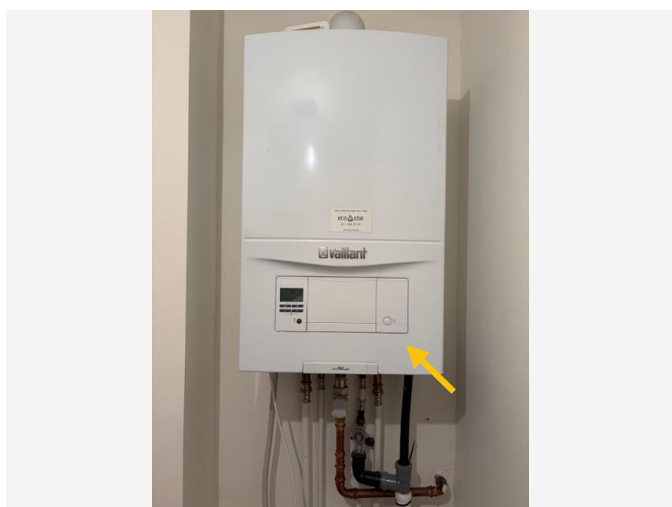
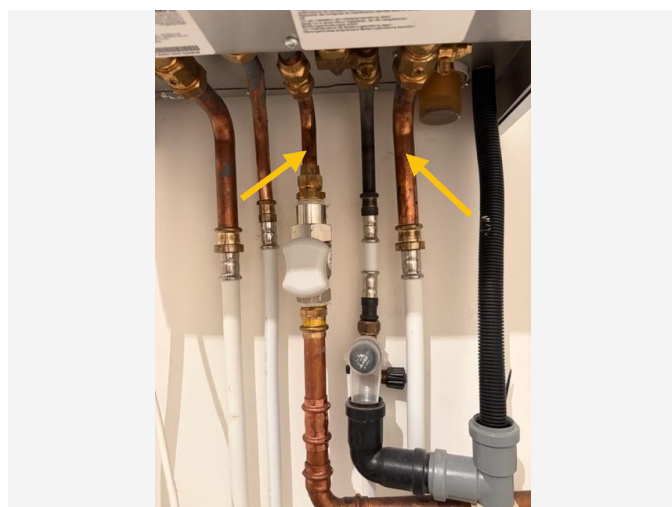
### Fiche 6: Stookketel

| Beschrijving | Notitie | Terug te vinden op plannen |
|---|---|---|
| Fiche 6: Stookketel | Gaat om een recent toestel van het merk Vaillant, is niet vrdacht. | - |
