# Asbestinventarisatetest

Verlatdreef 21/012, 9120 Beveren-Kruibeke-Zwijndrecht

Attestnummer : 20260812-000182.000

Uitgegeven op : 12.08.2026

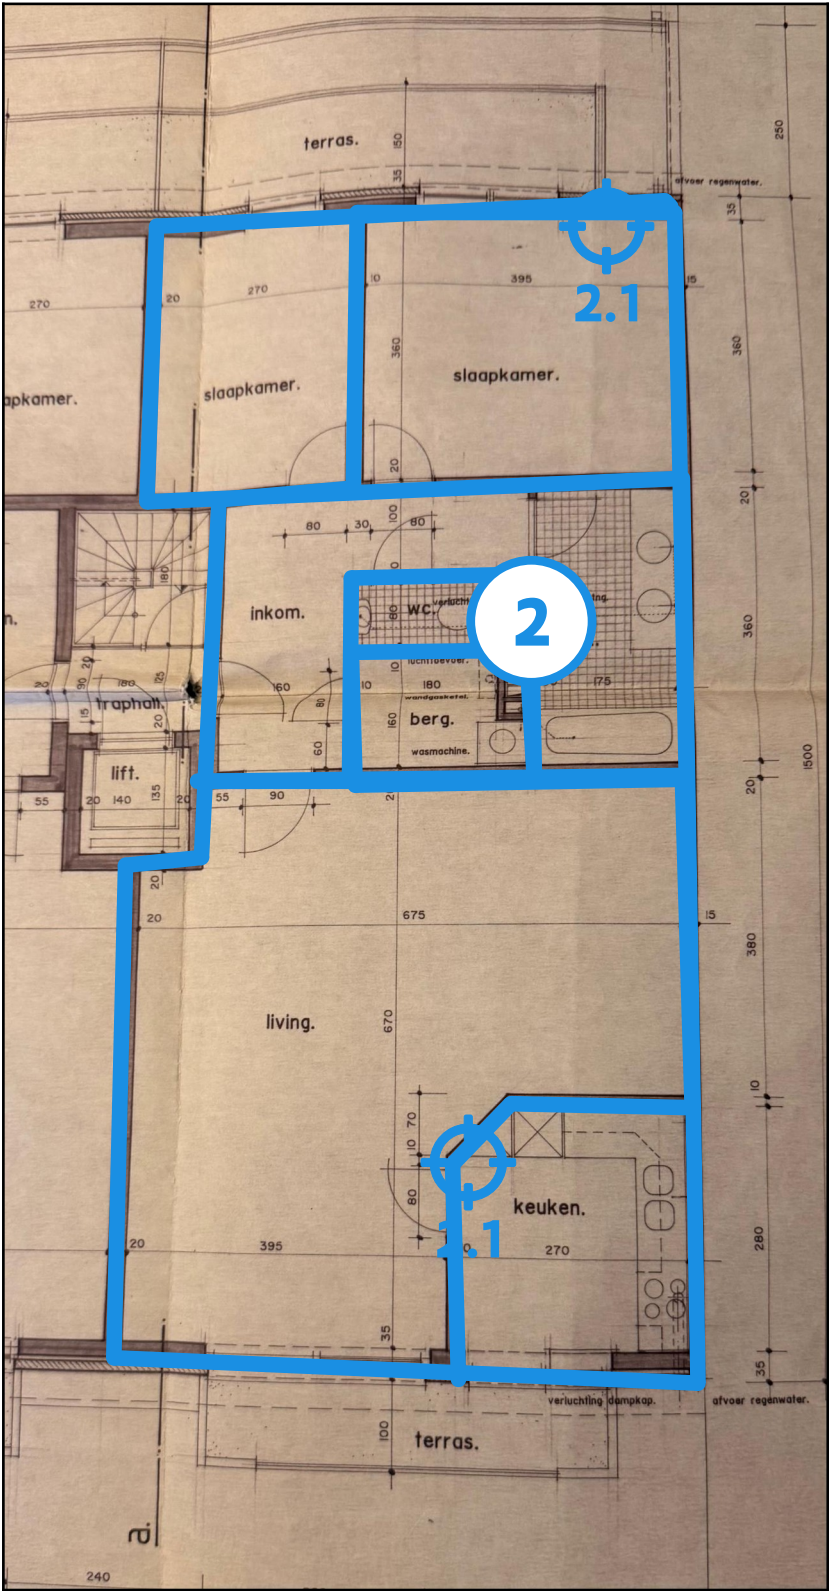
Plan 1.2: Gelijkvloers.

| 2. Pleisterwerk muren | Geen asbest | - |

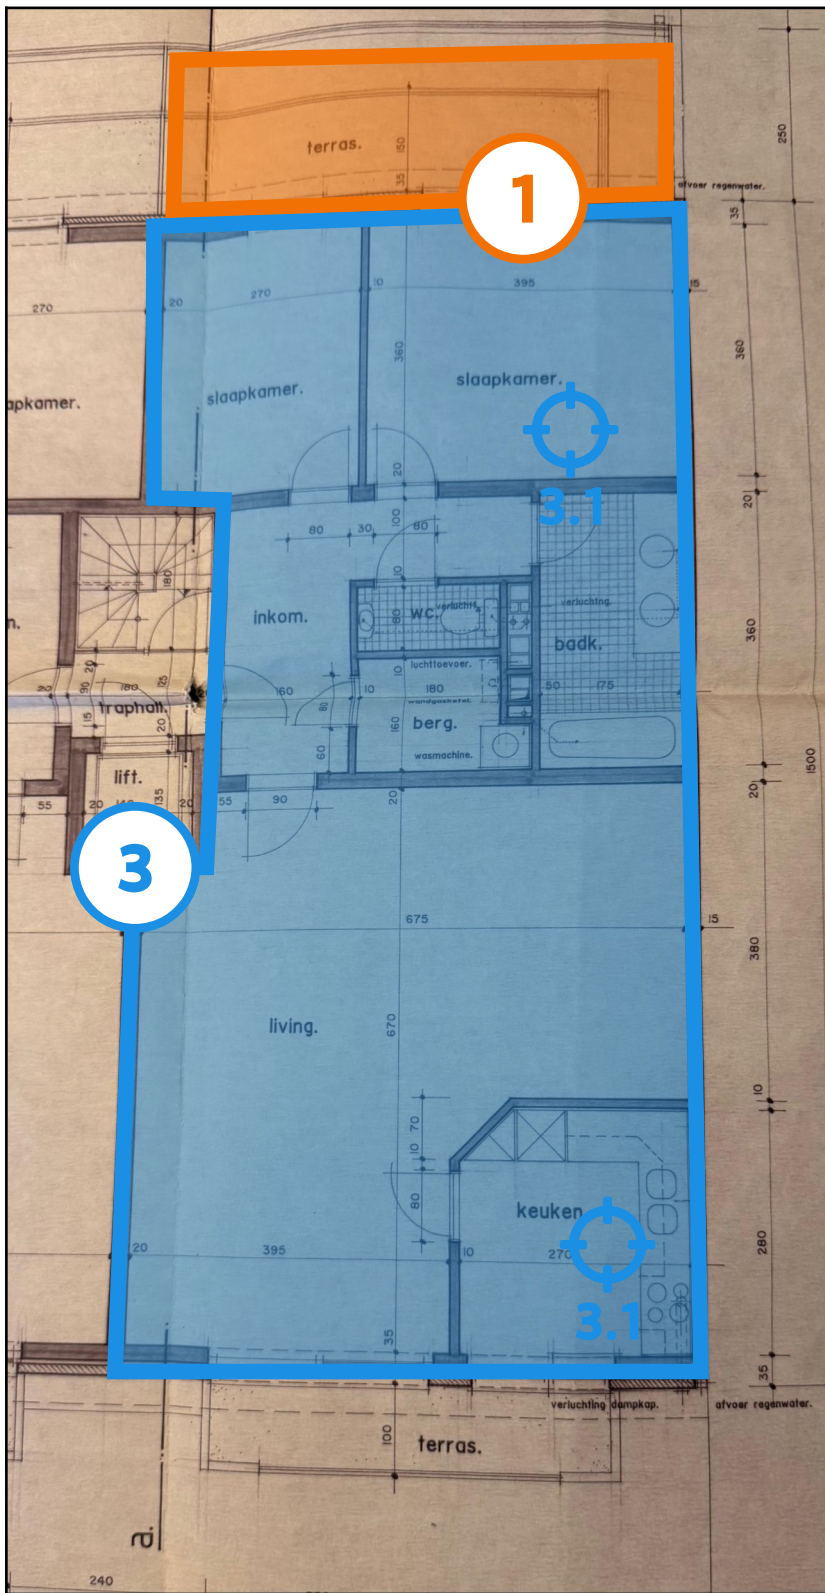
### Plan 1.3: Gelijkvloers (. vloeren en plafonds)

| 1. Roofing | Asbestmateriaal | <a href="#">Verwijderen</a> |
| 3. Pleisterwerk plafonds | Geen asbest | - |

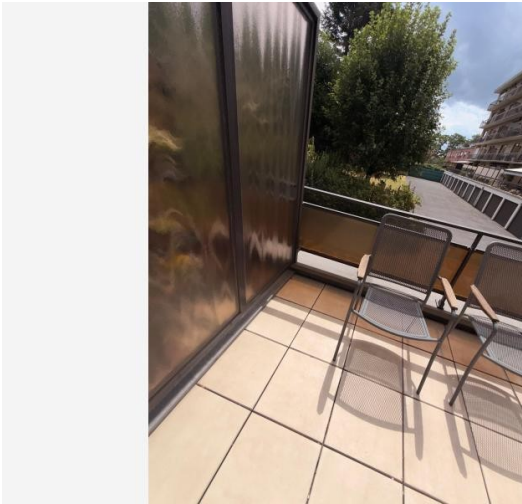
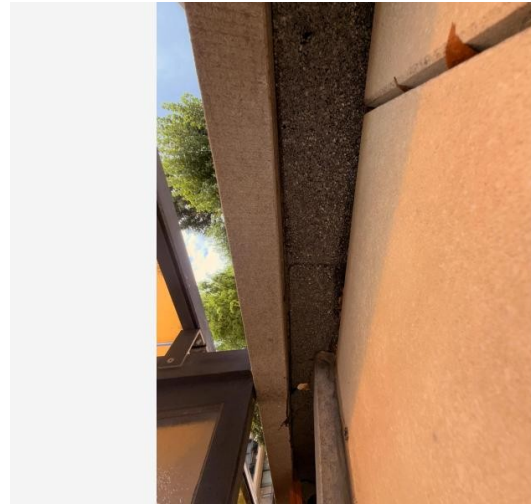
| Fiche 1: Roofing..... | 13 |

Overzichtsfoto

Detailfoto

Het asbestmateriaal valt onder de mijlpaal van 2040.

| Eindbeoordeling materiaalrisico | Verhoogd materiaalrisico en/of verhoogde kans op vezelvrijgave |

| Gebondenheid | Categorie 1: hechtgebonden in oorsprong |
| Asbestsoort (vezeltype) | Alleen chrysotiel aanwezig |
| Asbestconcentratie | Laag (< 50%) |
| Afschermingsgraad van het gehele materiaal | Geheel of deels vrij aan de buitenlucht, maar geen contact met binnenlucht |
| Toestand van het materiaal | Matig beschadigd, matig verweerd |

| Beschrijving | Roofing |
| Hoeveelheid (oppervlakte - aantal) | • 12,00 m <sup>2</sup> - 1 stuk |

- Verwijder dit asbestmateriaal zo snel mogelijk. Volg de toestand goed op.
- Voer bijkomende staalname(s) uit.

- Eenvoudige handelingen: enkel door erkend asbestverwijderaar  
Deze verwijdermethode valt onder de vorm van eenvoudige handelingen 'enkel door een erkend asbestverwijderaar' conform de VLAREM en de Codex Welzijn op het werk aangezien de kans op schadevorming tijdens de verwijderingswerken zeer groot is. Alle maatregelen opgenomen in de wetgeving moeten strikt nageleefd worden. Het is aangeraden om eerst stalen te laten nemen alvorens over te gaan tot de verwijdering van deze toepassing.

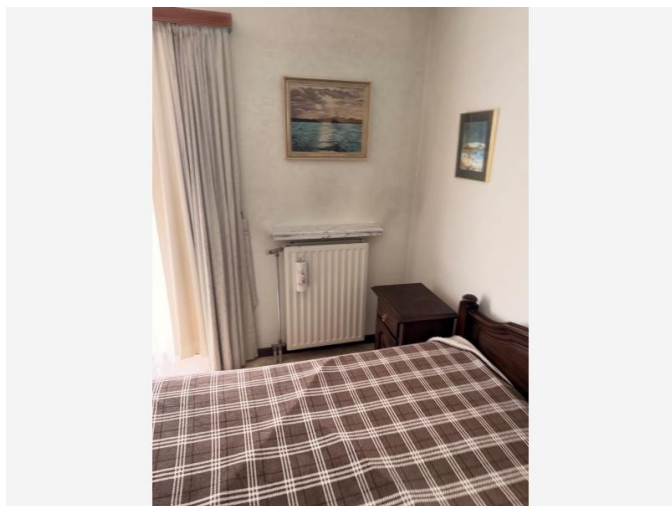
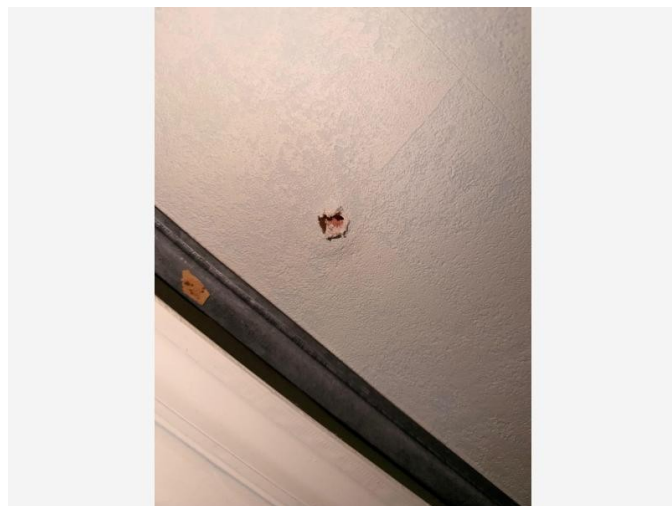
## Fiche 2: Pleisterwerk muren

Overzichtsfoto

Detailfoto

Geen asbest

| # | Type | Referentie | Resultaat |
|---|---|---|---|
| 2.1 | Mengmonster | MM01 | Geen asbest |

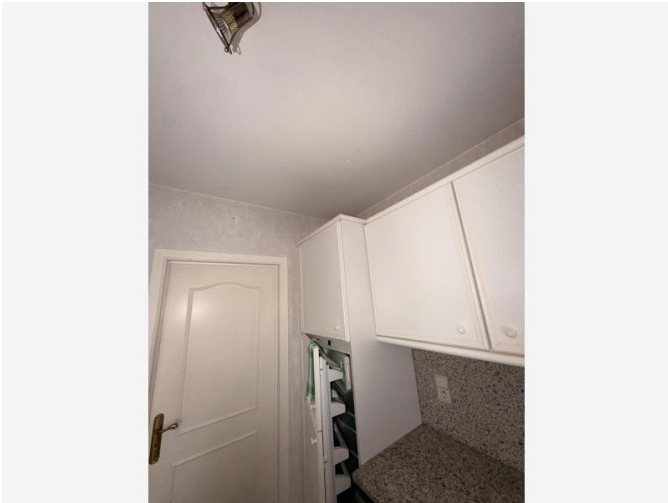
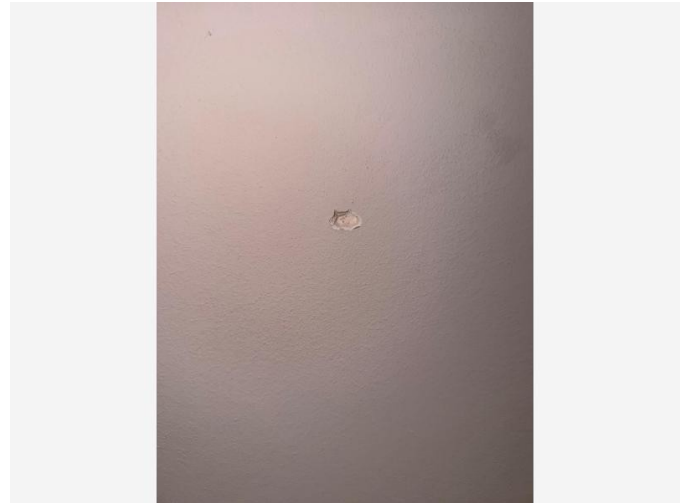
## Fiche 3: Pleisterwerk plafonds

Overzichtsfoto

Detailfoto

Geen asbest

| # | Type | Referentie | Resultaat |
|---|---|---|---|
| 3.1 | Mengmonster | MM02 | Geen asbest |
