Asbestinventarisatetest

Bisschophoflaan 134/101, 2100 Antwerpen

Attestnummer : 20260616-000232.000

Uitgegeven op : 16.06.2026

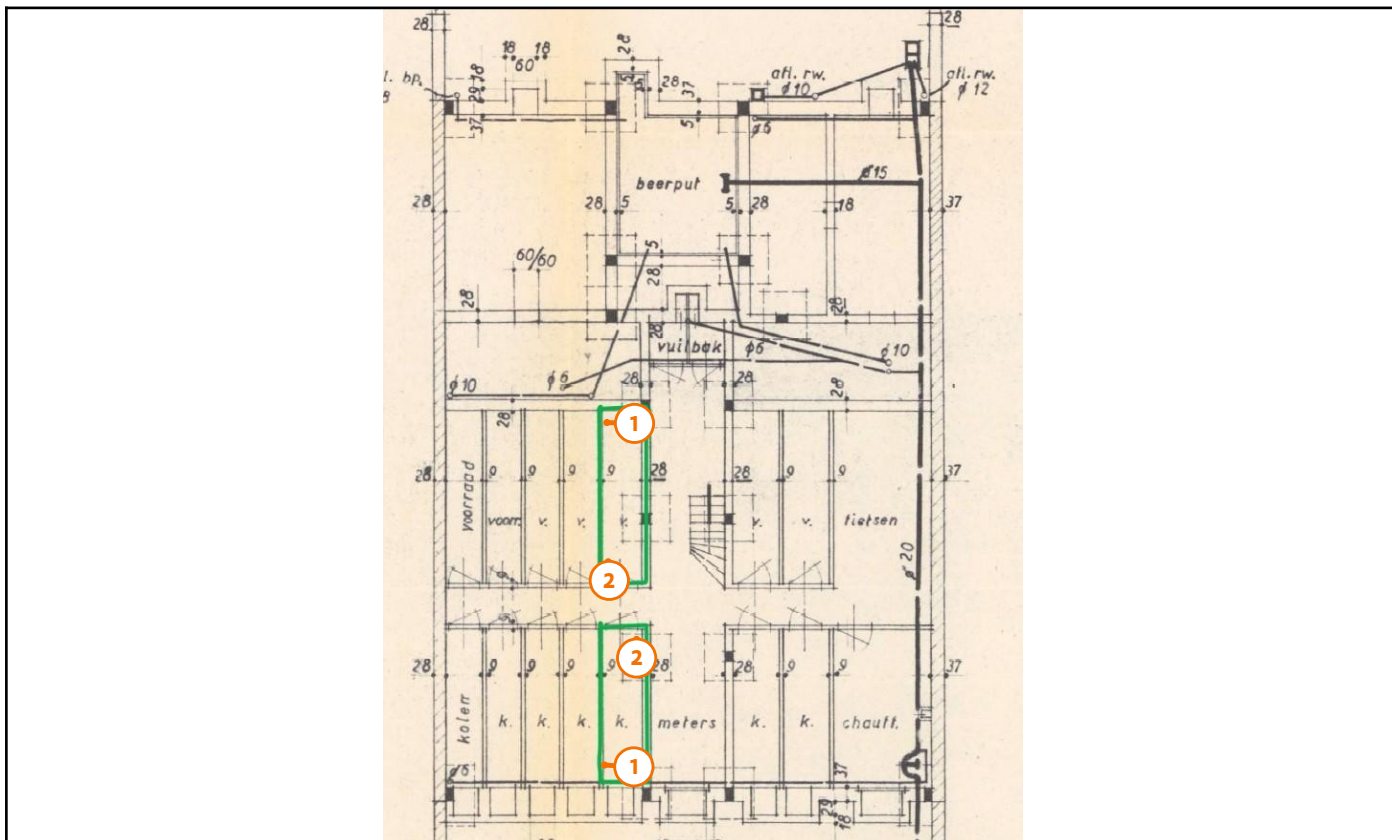
Plan 1.1: plan kelderbergingen bij appt 101

Beschrijving	Type	Actie
1. HVAC thermische isolatie	Asbestmateriaal	Verwijderen
2. bakeliet schakelaars kelder	Asbestmateriaal	Verwijderen

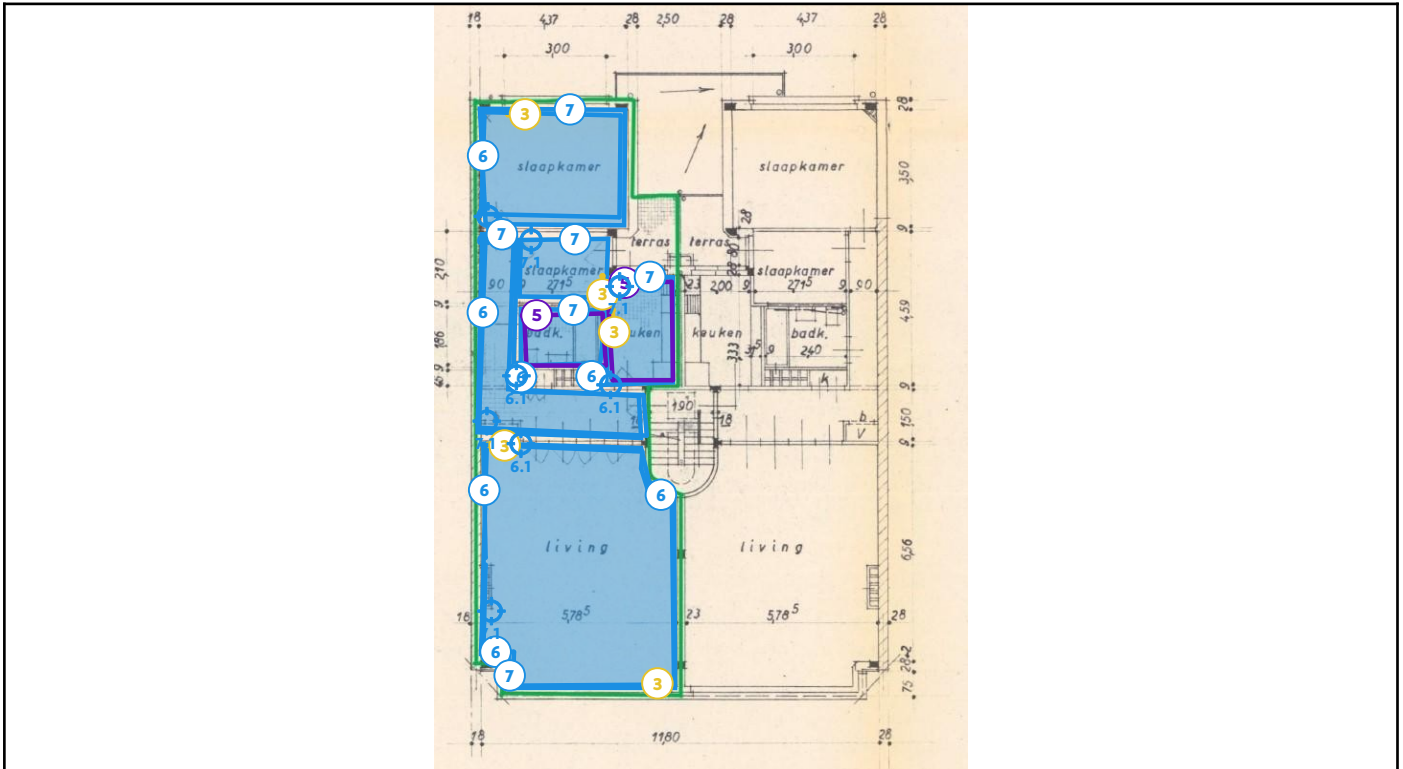
Plan 1.2: plan 1e verdieping

Beschrijving	Type	Actie
3. Bakeliet radiatorknoppen	Asbestmateriaal	Zorgvuldig beheren
5. wandtegelwerk	Advies	-
6. pleisterwerk wanden	Geen asbest	-
6.1 Code: 1	Mengmonster	-
7. pleisterwerk plafond	Geen asbest	-
7.1 Code: 2	Mengmonster	-

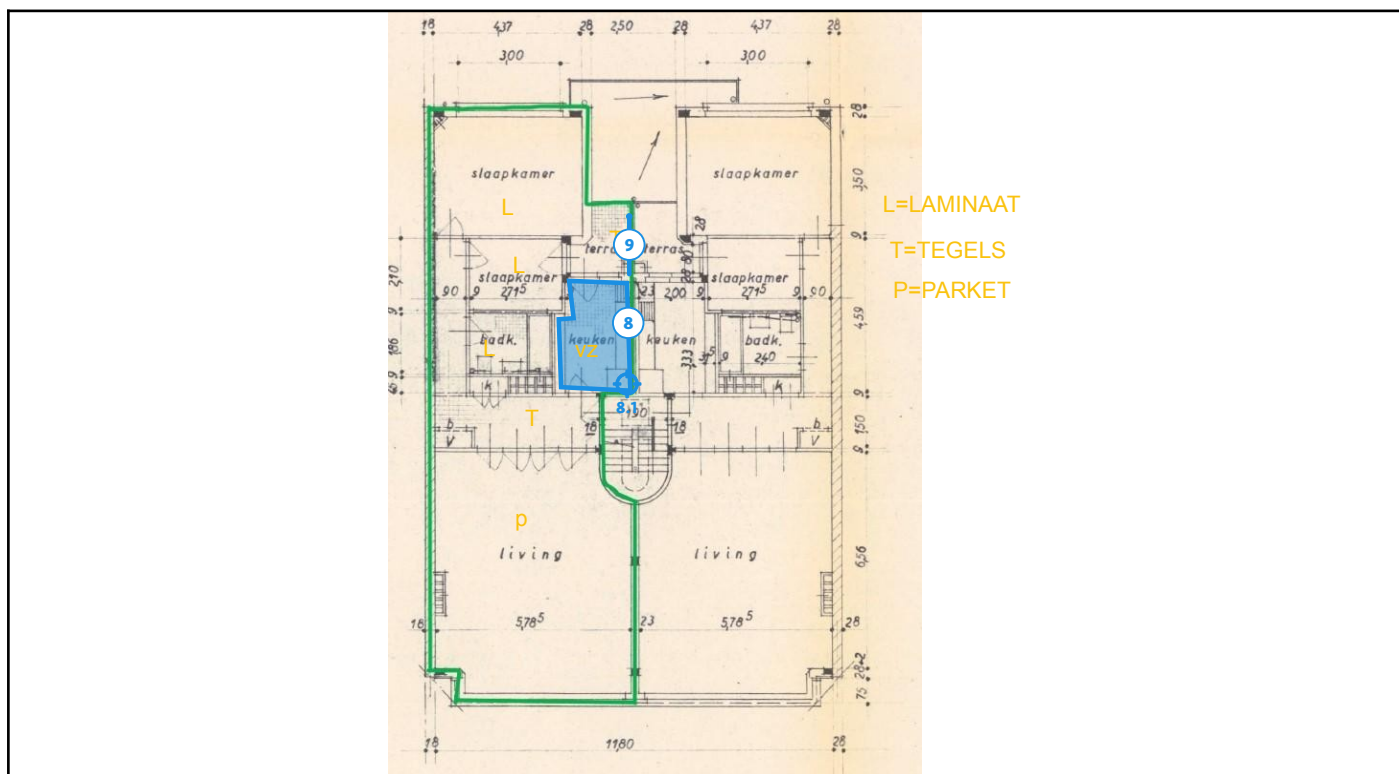
Plan 1.3: plan 1e verdieping

Beschrijving	Type	Actie
4. vloeren	Advies	-
8. vloerzeil keuken	Geen asbest	-
8.1 Code: 3	Puntmonster	-
9. mastiek tussen terras scheiding-glas	Geen asbest	-

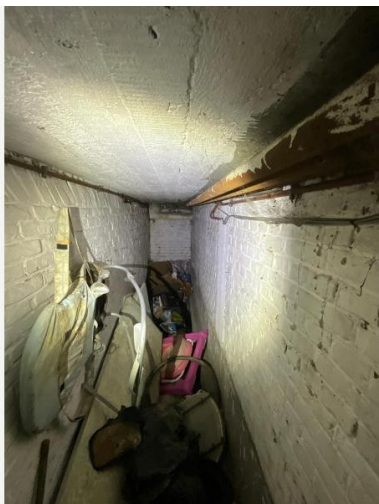
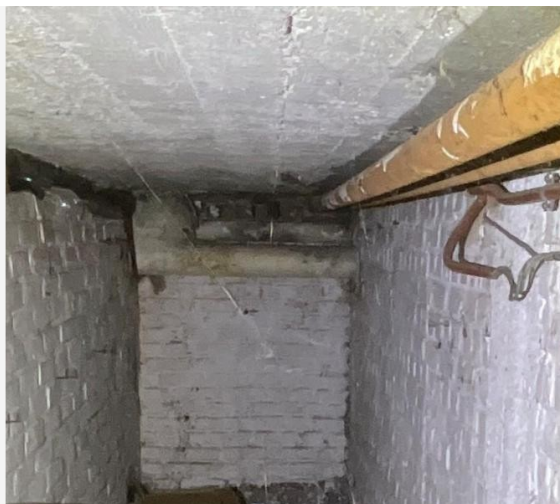
Het asbestmateriaal valt onder de mijlpaal van 2034.

Eindbeoordeling materiaalrisico	Verhoogd materiaalrisico en/of verhoogde kans op vezelvrijgave
---------------------------------	--

Gebondenheid	Categorie 2: niet-hechtgebonden met matrix
Asbestsoort (vezeltype)	Crocidoliet aanwezig
Asbestconcentratie	Laag (< 50%)
Afschermingsgraad van het gehele materiaal	Geheel of deels vrij aan de binnenlucht, maar geen contact met binnenluchtstromen
Toestand van het materiaal	Licht beschadigd, licht verweerd. Intacte calciumsilicaatplaat of materiaal met categorie 3-gebondenheid

Beschrijving	HVAC thermische isolatie
Omgeving	Binnen
Primaire drager	HVAC infrastructuur en uitrusting
Asbestmateriaal	In-situ afwerkingslagen - Thermische isolatie
Bindmiddel van asbestmateriaal	Gips - kalk
Gebondenheid op basis van bindmiddel	Niet-hechtgebonden
Hoeveelheid (lengte - omtrek - dikte - aantal)	<ul style="list-style-type: none"> • 1,65 m - 40,00 cm - 1,00 cm - 1 stuk
Totaal volume	0,007 m ³
Eenvoudig bereikbaar	Ja
Bevestigingswijze	<ul style="list-style-type: none"> • Verlijmd, ingegoten, versmeerd
Identificatiemethode	<p>De asbestdeskundige beoordeelt het materiaal als asbestverdacht en dus asbesthoudend, en dit zonder monstername.</p> <p>Motivatie: De materialen behoren niet toe aan de eigenaar voor wie de asbestdeskundige de asbestinventaris uitvoert.</p>
Destructieve handeling voor identificatie	Nee
Opmerking	<p>lengte, omtrek en dikte zijn indicatief. (de opgegeven hoeveelheden mogen niet gebruikt worden als maatstaf van heffing).</p> <p>De HVAC leiding is eigendom van de VME (gemeenschappelijke delen). Licht daarom de VME in van de asbestverdachte thermische isolatie rond de leidingen die door de private kelderbergingen lopen.</p>

- Scherm in afwachting van verwijdering het asbestmateriaal af van luchtstromingen en verstoring: bijvoorbeeld door het te verpakken, te fixeren, af te dekken, signalisatie - afbakening aan te brengen, ...
- Verwijder dit asbestmateriaal zo snel mogelijk. Volg de toestand goed op.
- Voer bijkomende staalname(s) uit.

- Hermetische zone (erkend asbestverwijderaar)
De thermische isolatie mag alleen verwijderd worden in een hermetische zone (of via de couveuzesak methode) door een erkend asbestverwijderaar. Volg de instructies van de erkend asbestverwijderaar nauwgezet op.

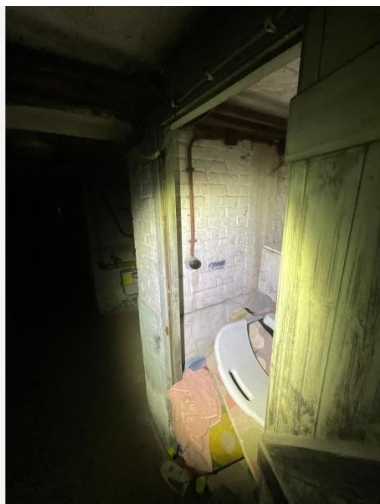
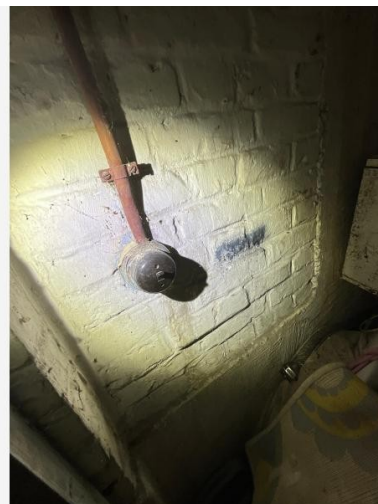
Het asbestmateriaal valt onder de mijlpaal van 2040.

Eindbeoordeling materiaalrisico	Verhoogd materiaalrisico en/of verhoogde kans op vezelvrijgave
---------------------------------	--

Gebondenheid	Categorie 1: hechtgebonden in oorsprong
Asbestsoort (vezeltype)	Crocidoliet aanwezig
Asbestconcentratie	Laag (< 50%)
Afschermingsgraad van het gehele materiaal	Geheel of deels vrij aan de binnenlucht, maar geen contact met binnenluchtstromen
Toestand van het materiaal	Licht beschadigd, licht verweerd. Intacte calciumsilicaatplaat of materiaal met categorie 3-gebondenheid

Beschrijving	bakeliet schakelaars kelder
Omgeving	Binnen
Primaire drager	Communicatie en elektrische infrastructuur en uitrusting
Asbestmateriaal	Plaat, paneel, tablet - Type Bakeliet
Bindmiddel van asbestmateriaal	Kunststof of -hars
Gebondenheid op basis van bindmiddel	Hecht
Hoeveelheid (oppervlakte - dikte - aantal)	• 0,10 m ² - 0,20 cm - 1 stuk
Totaal volume	< 0,001 m ³
Eenvoudig bereikbaar	Ja
Bevestigingswijze	• Geschroefd
Identificatiemethode	De asbestdeskundige beoordeelt het materiaal als asbestverdacht en dus asbesthoudend, en dit zonder monstername. Motivatie: De monstername brengt andere schade aan dan schade die inherent is aan de monstername.
Destructieve handeling voor identificatie	Nee
Opmerking	oppervlakte en dikte zijn indicatief. (de opgegeven hoeveelheden mogen niet gebruikt worden als maatstaf van heffing).

- Verwijder dit asbestmateriaal zo snel mogelijk. Volg de toestand goed op.
- Voer bijkomende staalname(s) uit.

- Eenvoudige handelingen: mag via doe-het-zelf of door werknemer(s) met opleidingsattest eenvoudige handelingen
Het is moeilijk te bepalen of de bakeliettoepassingen in de kelder ook effectief asbesthoudend zijn (het kan ook gaan om de asbestvrije variant). U mag de bakeliettoepassing zelf verwijderen mits gebruik van de juiste persoonlijke beschermingsmiddelen (handschoenen, FFP3 masker,...) Zolang u juist omspringt met deze materialen (niet schuren, breken, slijpen of boren) komen er weinig of geen asbestvezels vrij en zijn de gezondheidsrisico's miniem.

Verpak de verwijderde schakelaars goed in plastic folie of zakken die speciaal voor asbest zijn bedoeld en breng het naar het containerpark (als dit in je gemeente) is toegelaten of breng het naar een erkend afvalverwerkingsbedrijf dat asbest kan verwerken.

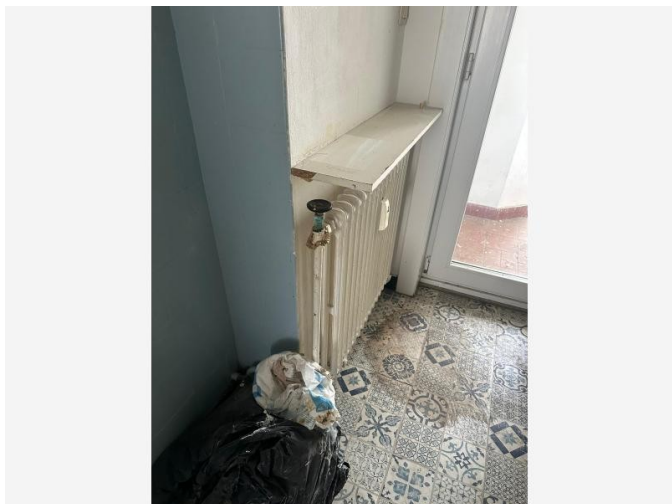
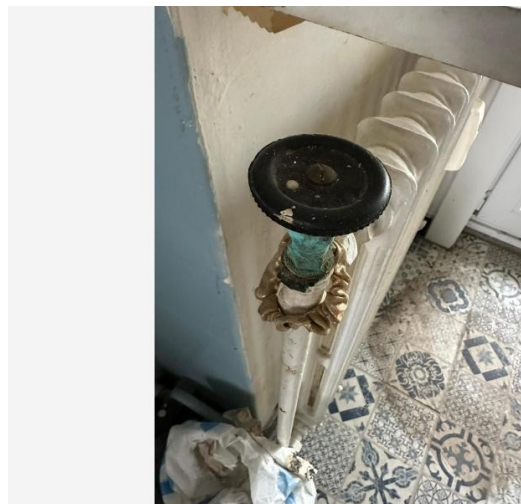
Het asbestmateriaal valt onder de mijlpaal van 2040.

Eindbeoordeling materiaalrisico	Laag materiaalrisico en/of verlaagde kans op vezelvrijgave
---------------------------------	--

Gebondenheid	Categorie 1: hechtgebonden in oorsprong
Asbestsoort (vezeltype)	Crocidoliet aanwezig
Asbestconcentratie	Laag (< 50%)
Afschermingsgraad van het gehele materiaal	Geheel of deels vrij aan de binnenlucht, maar geen contact met binnenluchtstromen
Toestand van het materiaal	Onbeschadigd, niet verweerd

Beschrijving	Bakeliet radiatorknoppen
Omgeving	Binnen
Primaire drager	HVAC infrastructuur en uitrusting
Asbestmateriaal	Plaat, paneel, tablet - Type Bakeliet
Bindmiddel van asbestmateriaal	Kunststof of -hars
Gebondenheid op basis van bindmiddel	Hecht
Hoeveelheid (oppervlakte - dikte - aantal)	<ul style="list-style-type: none"> • 0,20 m² - 0,30 cm - 1 stuk
Totaal volume	< 0,001 m ³
Eenvoudig bereikbaar	Ja
Bevestigingswijze	<ul style="list-style-type: none"> • Geschroefd
Identificatiemethode	<p>De asbestdeskundige beoordeelt het materiaal als asbestverdacht en dus asbesthoudend, en dit zonder monstername.</p> <p>Motivatie: De monstername brengt andere schade aan dan schade die inherent is aan de monstername.</p>
Destructieve handeling voor identificatie	Nee
Opmerking	oppervlakte en dikte zijn indicatief (de opgegeven hoeveelheden mogen niet gebruikt worden als maatstaf van heffing).

- Verwijder dit asbestmateriaal zo snel mogelijk. Volg de toestand goed op.
- Voer bijkomende staalname(s) uit.

- Eenvoudige handelingen: mag via doe-het-zelf of door werknemer(s) met opleidingsattest eenvoudige handelingen
Het is moeilijk te bepalen of de bakeliettoepassingen ook effectief asbesthoudend zijn (het kan ook gaan om de asbestvrije variant). U mag de bakeliettoepassing zelf verwijderen mits gebruik van de juiste persoonlijke beschermingsmiddelen (handschoenen, FFP3 masker,...) Zolang u juist omspringt met deze materialen (niet schuren, breken, slijpen of boren) komen er weinig of geen asbestvezels vrij en zijn de gezondheidsrisico's miniem.

Verpak de verwijderde radiatorknoppen goed in plastic folie of zakken die speciaal voor asbest zijn bedoeld en breng het naar het containerpark (als dit in je gemeente) is toegelaten of breng het naar een erkend afvalverwerkingsbedrijf dat asbest kan verwerken.

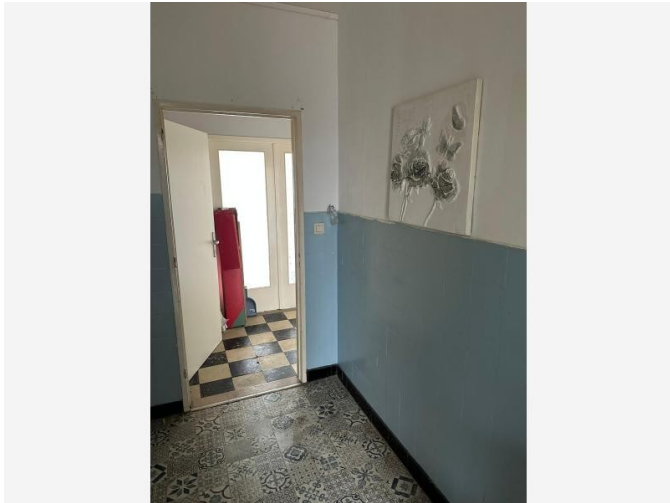
Fiche 6: pleisterwerk wanden

Geen asbest

#	Type	Referentie	Resultaat
6.1	Mengmonster	1	Geen asbest

Beschrijving	pleisterwerk wanden
Omgeving	Binnen
Primaire drager	Binnenwand
Bindmiddel van materiaal	Gips - kalk
Gebondenheid op basis van bindmiddel	Niet-hechtgebonden
Hoeveelheid (oppervlakte - dikte - aantal)	• 270,00 m ² - 1,00 cm - 1 stuk
Totaal volume	2,70 m ³
Identificatiemethode	Een monstername door de asbestdeskundige met laboanalyse door een asbestlabo.
Destructieve handeling voor identificatie	Nee
Opmerking	Oppervlakte en dikte zijn indicatief. (de opgegeven hoeveelheden mogen niet gebruikt worden als maatstaf van heffing). Muurpleister bemonsterd in de hal, keuken, woonkamer en slaapkamer

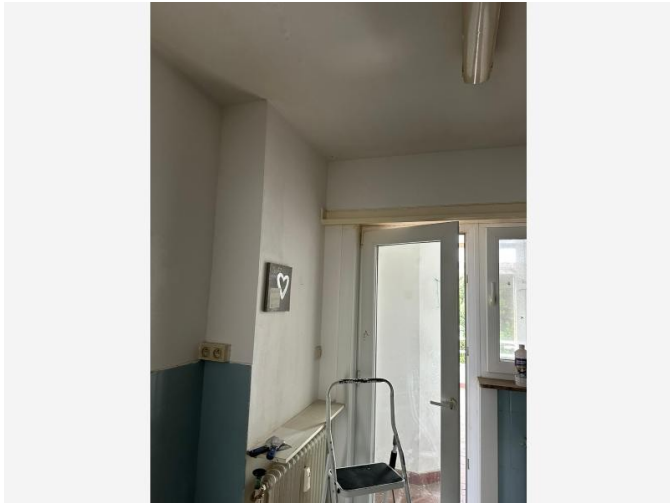
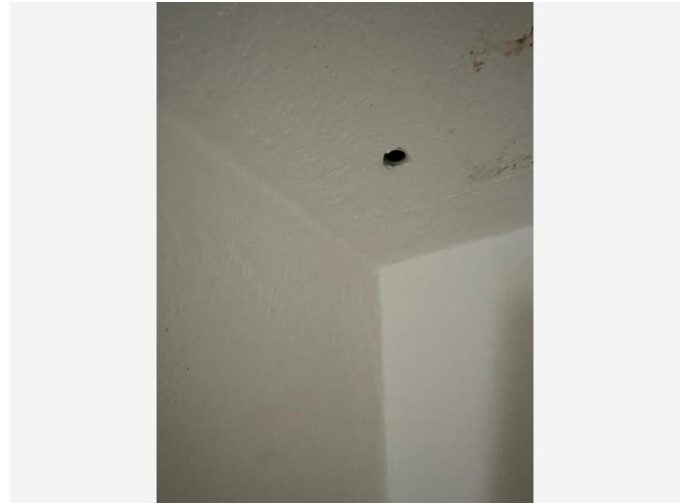
Fiche 7: pleisterwerk plafond

Geen asbest

#	Type	Referentie	Resultaat
7.1	Mengmonster	2	Geen asbest

Beschrijving	pleisterwerk plafond
Omgeving	Binnen
Primaire drager	Plafond
Bindmiddel van materiaal	Gips - kalk
Gebondenheid op basis van bindmiddel	Niet-hechtgebonden
Hoeveelheid (oppervlakte - dikte - aantal)	• 96,00 m ² - 1,00 cm - 1 stuk
Totaal volume	0,96 m ³
Identificatiemethode	Een monstername door de asbestdeskundige met laboanalyse door een asbestlabo.
Destructieve handeling voor identificatie	Nee
Opmerking	oppervlakte en dikte zijn indicatief. (de opgegeven hoeveelheden mogen niet gebruikt worden als maatstaf van heffing). Pleister plafond bemonsterd in de hal, keuken, woonkamer en slaapkamer

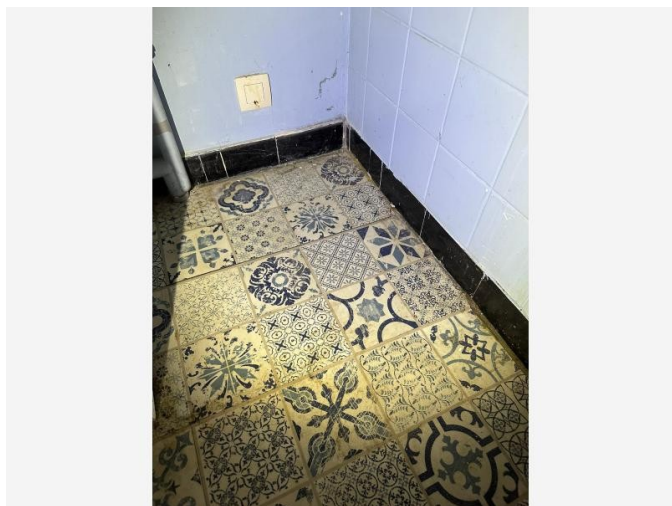
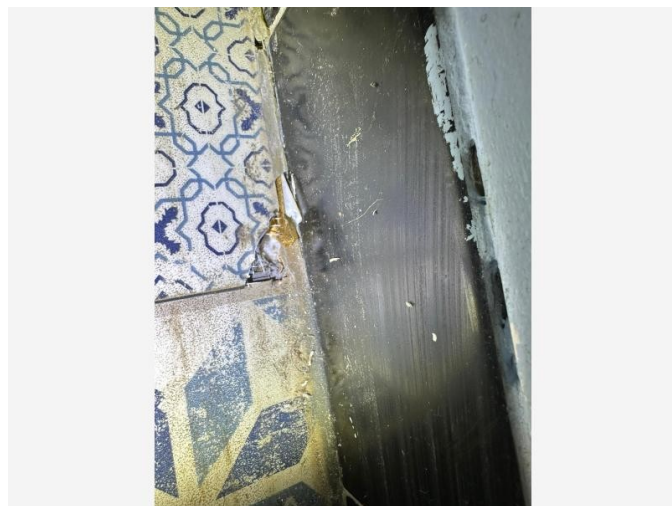
Fiche 8: vloerzeil keuken

Geen asbest

#	Type	Referentie	Resultaat
8.1	Puntmonster	3	Geen asbest

Beschrijving	vloerzeil keuken
Omgeving	Binnen
Primaire drager	Vloer
Bindmiddel van materiaal	Kunststof of -hars
Gebondenheid op basis van bindmiddel	Hecht
Hoeveelheid (oppervlakte - aantal)	• 6,00 m ² - 1 stuk
Totale oppervlakte	6,00 m ²
Identificatiemethode	Een monstername door de asbestdeskundige met laboanalyse door een asbestlabo.
Destructieve handeling voor identificatie	Nee
Opmerking	Oppervlakte is indicatief. (de opgegeven hoeveelheden mogen niet gebruikt worden als maatstaf van heffing).

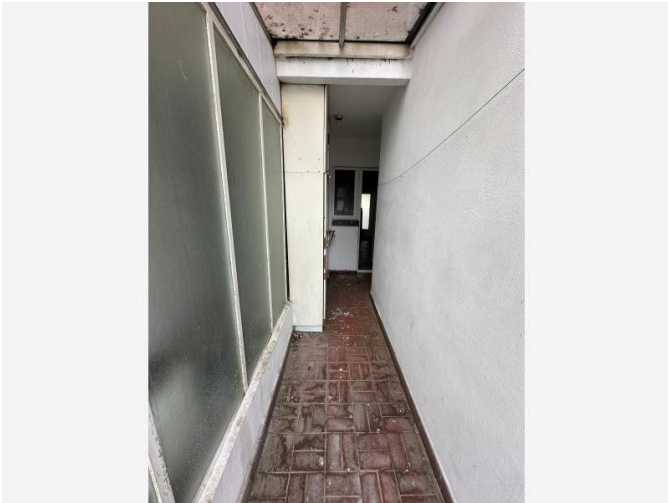
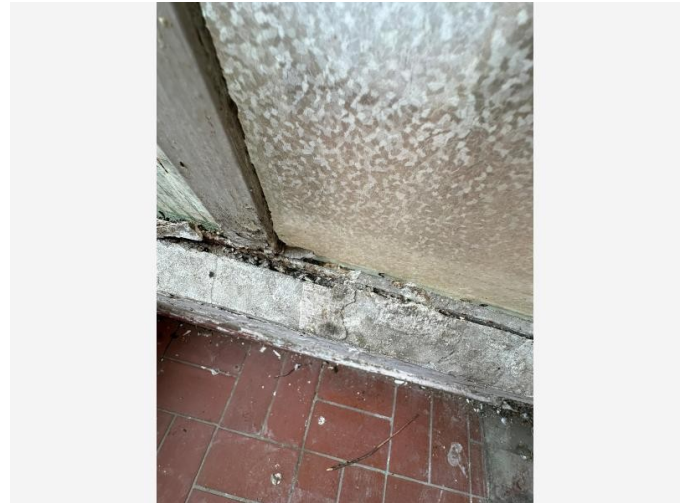
Fiche 9: mastiek tussen terras scheiding-glas

Geen asbest

Beschrijving	mastiek tussen terras scheiding-glas
Omgeving	Buiten
Primaire drager	Wandopening verticaal (raam, deur, ...)
Bindmiddel van materiaal	Kitten, mastiek, pasta
Gebondenheid op basis van bindmiddel	Hecht
Hoeveelheid (gewicht - aantal)	• 3,00 kg - 1 stuk
Totaal gewicht	3,00 kg
Identificatiemethode	De asbestdeskundige gebruikt een bestaande laboanalyse als bewijsdocument met bevestiging door vaststelling en expertise.
Destructieve handeling voor identificatie	Nee
Opmerking	gewicht is indicatief. (de opgegeven hoeveelheden mogen niet gebruikt worden als maatstaf van heffing). De afdichtingskit tussen terras scheiding-glas is bemonsterd op het terras van appartement 301- 3e verdieping links
