Asbestinventarisatetest

Lammergierstraat 45/2, 2100 Antwerpen

Attestnummer : 20260520-000258.000

Niet-asbestveilig

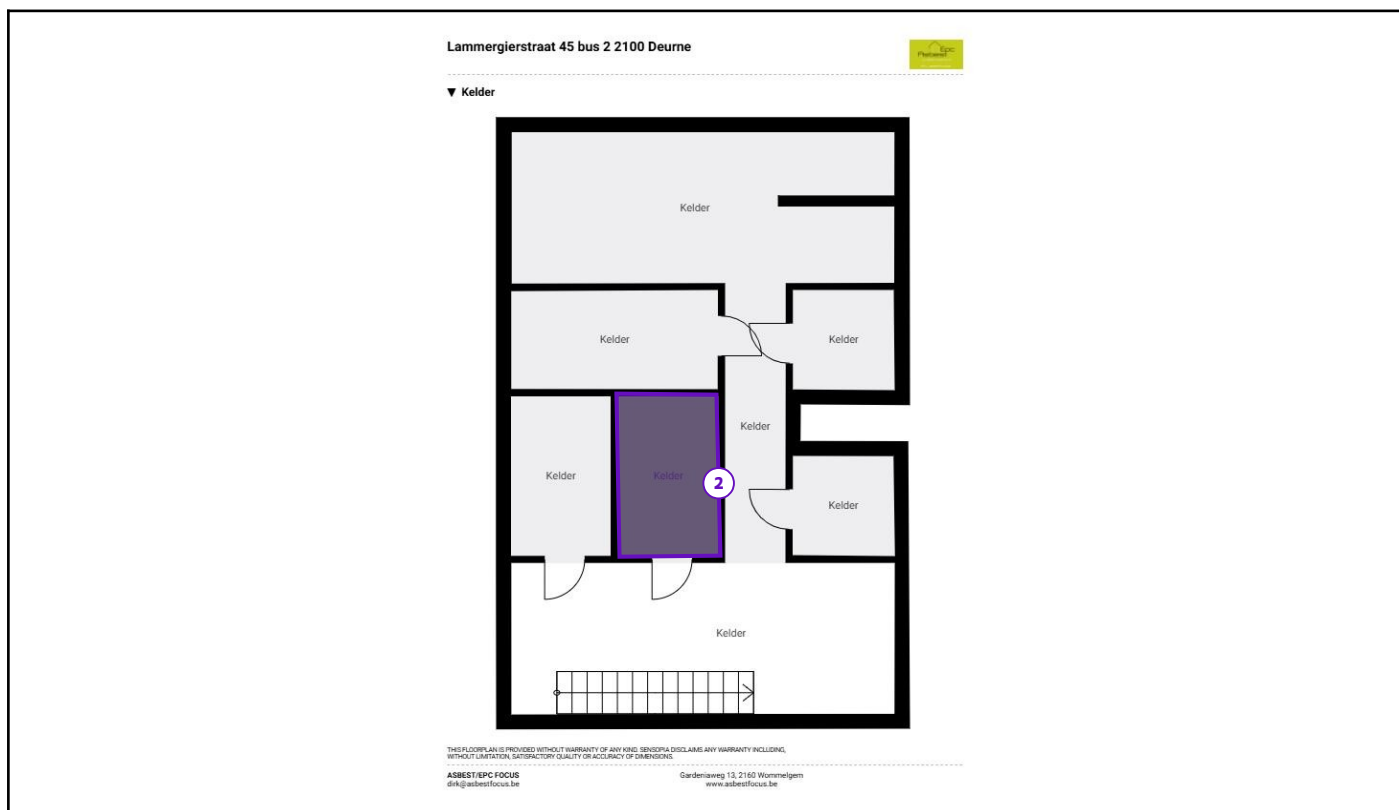
Plan 1.1: plan kelder

Beschrijving	Type	Actie
2. kelderberging	Advies	-

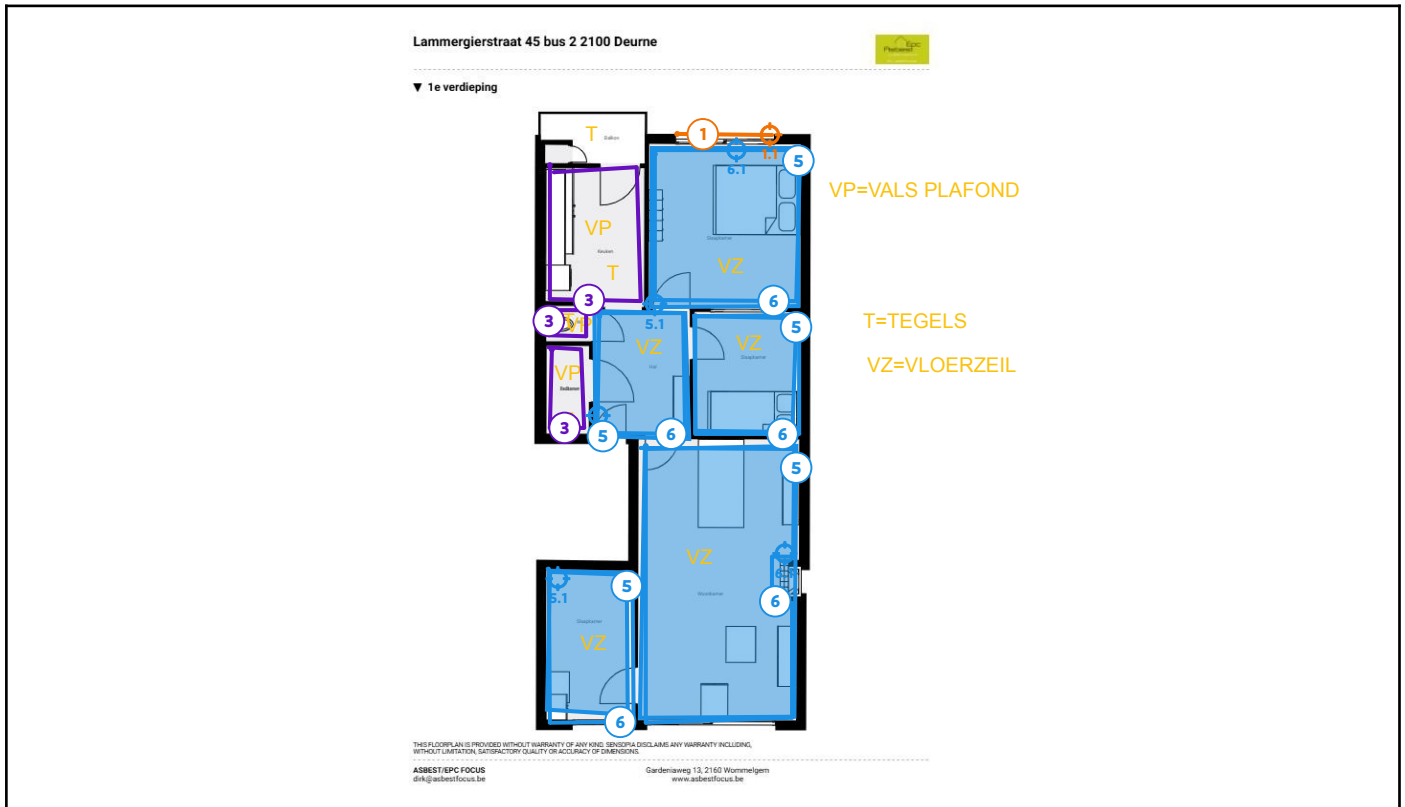
Plan 1.2: plan appartement

Beschrijving	Type	Actie
1. raamdorpel achtergevel	Asbestmateriaal	Verwijderen
1.1 Code: 3	Puntmonster	-
3. wandtegelwerk	Advies	-
4. vloeren	Advies	-
5. pleisterwerk plafond	Geen asbest	-
5.1 Code: 2	Mengmonster	-
6. pleisterwerk wanden	Geen asbest	-
6.1 Code: 1	Mengmonster	-

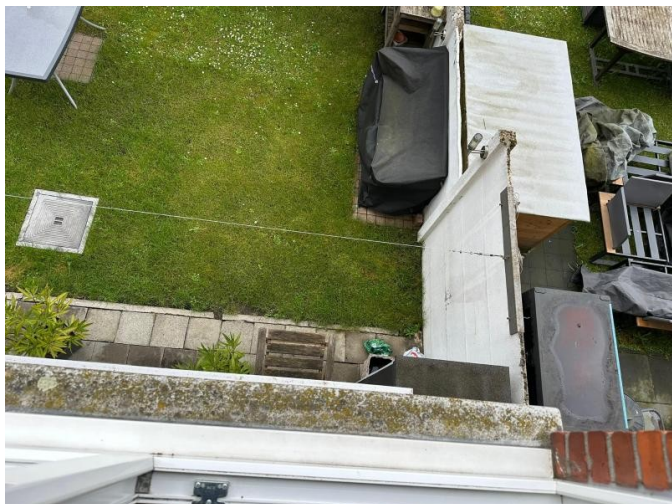
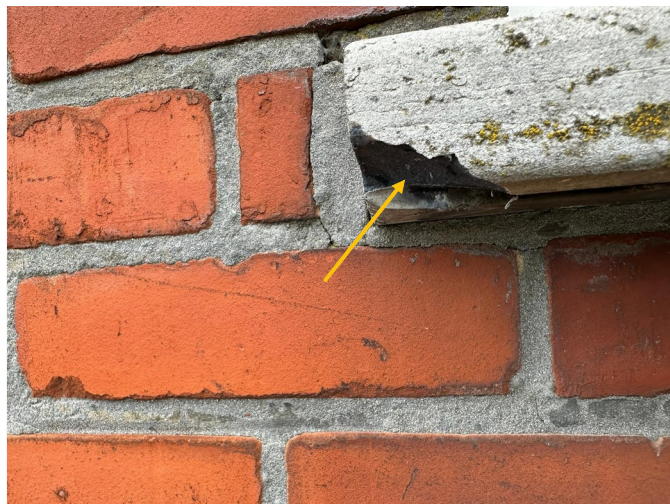
Het asbestmateriaal valt onder de mijlpaal van 2040.

Eindbeoordeling materiaalrisico	Verhoogd materiaalrisico en/of verhoogde kans op vezelvrijgave
Opmerking	Bevat 10%-15% chrysotiel

Gebondenheid	Categorie 1: hechtgebonden in oorsprong
Asbestsoort (vezeltype)	Alleen chrysotiel aanwezig
Asbestconcentratie	Laag (< 50%)
Afschermingsgraad van het gehele materiaal	Geheel of deels vrij aan de binnenlucht, maar geen contact met binnenluchtstromen
Toestand van het materiaal	Matig beschadigd, matig verweerd

#	Type	Referentie	Resultaat
1.1	Puntmonster	3	Chrysotiel

Beschrijving	raamdorpel achtergevel
Omgeving	Buiten
Primaire drager	Wandopening verticaal (raam, deur, ...)
Asbestmateriaal	Plaat, paneel, tablet - Type Massal
Bindmiddel van asbestmateriaal	Cement
Gebondenheid op basis van bindmiddel	Hecht
Hoeveelheid (oppervlakte - dikte - aantal)	<ul style="list-style-type: none">• 0,80 m² - 3,00 cm - 1 stuk
Totaal volume	0,024 m ³
Eenvoudig bereikbaar	Ja
Bevestigingswijze	<ul style="list-style-type: none">• Verlijmd, ingegoten, versmeerd
Identificatiemethode	Een monstername door de asbestdeskundige met laboanalyse door een asbestlabo.
Destructieve handeling voor identificatie	Nee
Opmerking	oppervlakte is indicatief. (de opgegeven hoeveelheden mogen niet gebruikt worden als maatstaf van heffing). De raamdorpel is bemonsterd aan de achtergevel rechts

Verwijderen

- Zorg voor een veilig beheer. Vermijd het beschadigen van het asbestmateriaal. Controleer de toestand jaarlijks op wijzigingen.

- Eenvoudige handelingen: mag via doe-het-zelf of door werknemer(s) met opleidingsattest eenvoudige handelingen
Verwijder de raamdorpel mits gebruik maken van de juiste persoonlijke beschermingsmiddelen waaronder een beschermend pak, ademhalingsbescherming en handschoenen;
Maak de raamdorpel voorzichtig los om te voorkomen dat ze breken of barsten.
-Bevochtig de raamdorpel met water om het risico op asbestvezels die in de lucht vrijkomen te verminderen.
-Verwijder de raamdorpel voorzichtig en plaats ze in speciale asbestzakken.
-Reinig het gebied grondig en zorg ervoor dat er geen asbestvezels achterblijven.
-Breng de asbestzakken naar een erkend afvalverwerkingsbedrijf voor verwijdering.

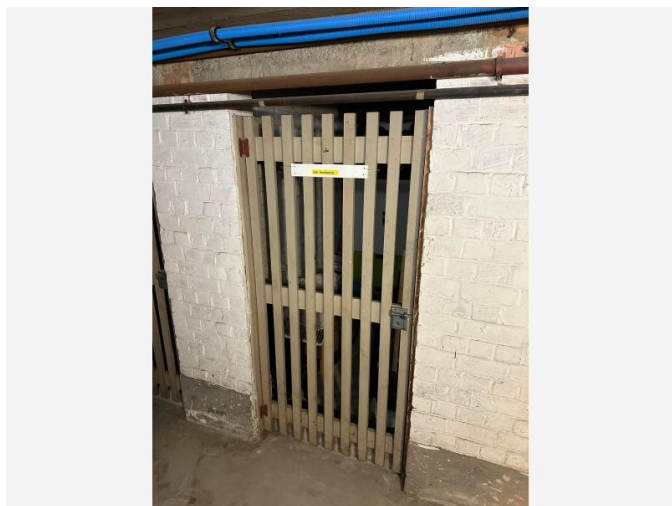
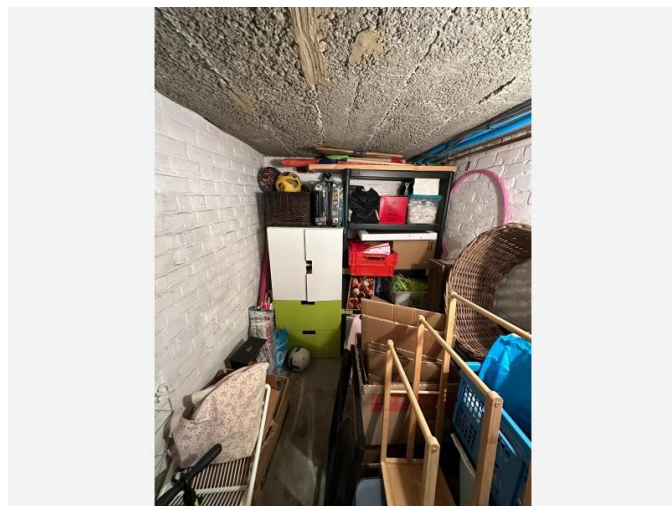
kelderberging opgebouwd uit snelbouwstenen en beton

Basis voor advies	De asbestdeskundige beoordeelt het materiaal als niet-asbestverdacht.
-------------------	---

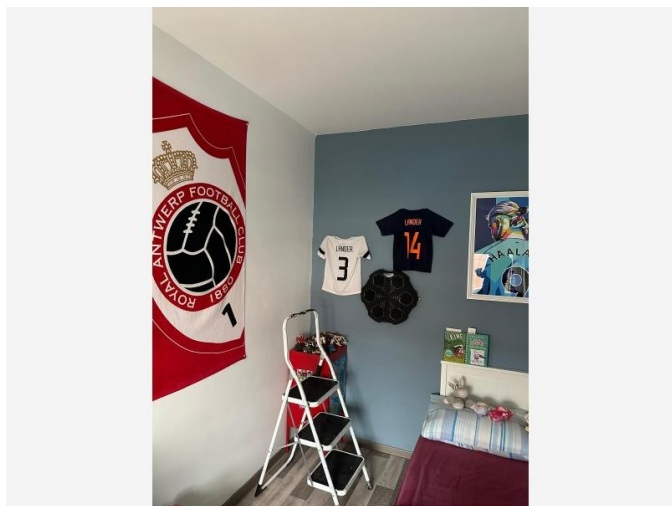
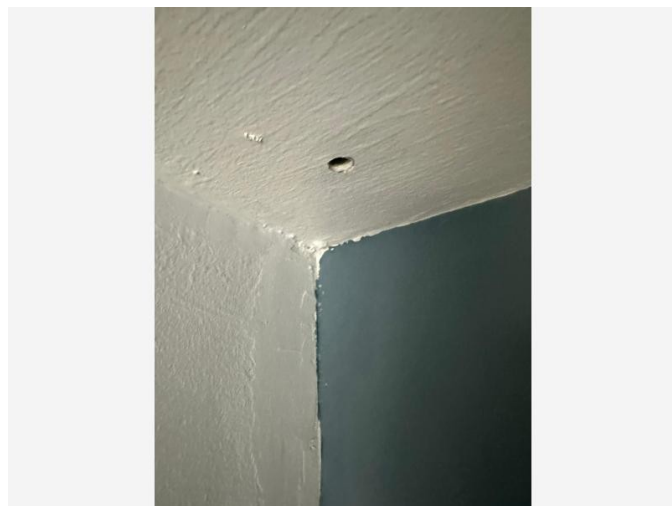
Fiche 5: pleisterwerk plafond

Geen asbest

#	Type	Referentie	Resultaat
5.1	Mengmonster	2	Geen asbest

Beschrijving	pleisterwerk plafond
Omgeving	Binnen
Primaire drager	Plafond
Bindmiddel van materiaal	Gips - kalk
Gebondenheid op basis van bindmiddel	Niet-hechtgebonden
Hoeveelheid (oppervlakte - dikte - aantal)	• 162,00 m ² - 1,00 cm - 1 stuk
Totaal volume	1,62 m ³
Identificatiemethode	Een monstername door de asbestdeskundige met laboanalyse door een asbestlabo.
Destructieve handeling voor identificatie	Nee
Opmerking	<p>oppervlakte en dikte zijn indicatief. (de opgegeven hoeveelheden mogen niet gebruikt worden als maatstaf van heffing).</p> <p>Plafond bemonsterd in de slaapkamer voor en slaapkamer achter. In de keuken, wc en badkamer is er een vals plafond.</p>

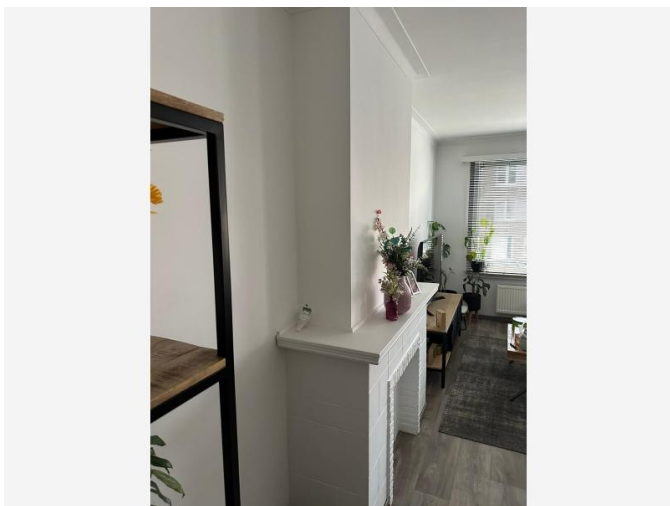
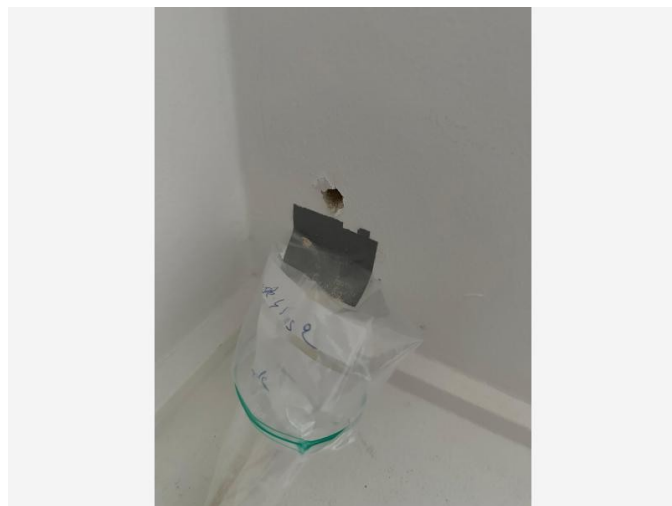
Geen asbest

#	Type	Referentie	Resultaat
6.1	Mengmonster	1	Geen asbest

Beschrijving	pleisterwerk wanden
Omgeving	Binnen
Primaire drager	Binnenwand
Bindmiddel van materiaal	Gips - kalk
Gebondenheid op basis van bindmiddel	Niet-hechtgebonden
Hoeveelheid (oppervlakte - dikte - aantal)	• 210,00 m ² - 1,00 cm - 1 stuk
Totaal volume	2,10 m ³
Identificatiemethode	Een monstername door de asbestdeskundige met laboanalyse door een asbestlabo.
Destructieve handeling voor identificatie	Nee
Opmerking	<p>Oppervlakte en dikte zijn indicatief. (de opgegeven hoeveelheden mogen niet gebruikt worden als maatstaf van heffing).</p> <p>Muurpleister bemonsterd in de inkomhal, woonkamer en slaapkamer achter. De wanden van de keuken, wc en badkamer zijn volledig betegeld.</p>

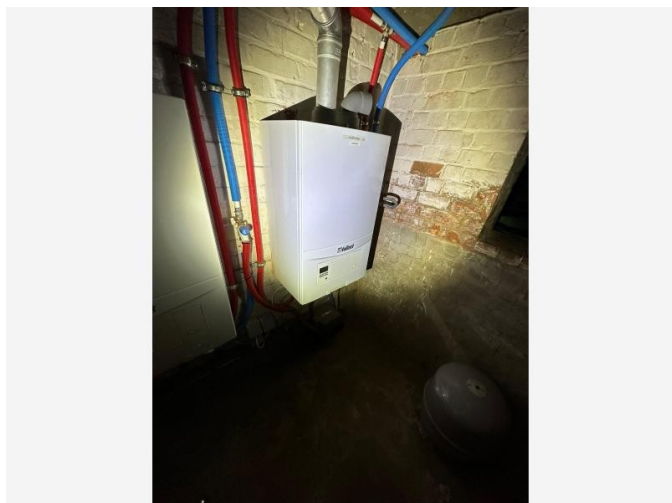
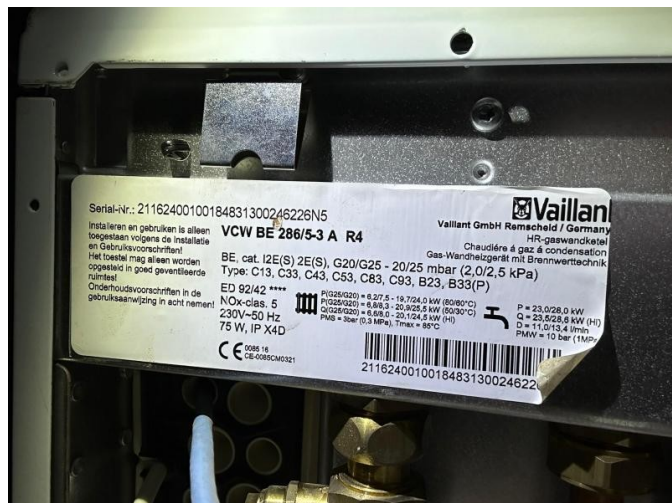
Beschrijving	Notitie	Terug te vinden op plannen
Fiche 7: verwarmingsketel	verwarmingsketel staat niet in het inspectiegebied maar in de kelder. Ketel is nieuw geplaatst in 2016	-
Fiche 8: mastiek tussen raamprofiel-muur buiten	ramen zijn nieuw geplaatst in 2016. de afdichtingskit is van het materiaal siliconen.	-
