Asbestinventarisatetest

Generaal Slingeneyerlaan 68/001, 2100 Antwerpen

Attestnummer : 20260616-000360.000

Zone 1: appartement bus 001

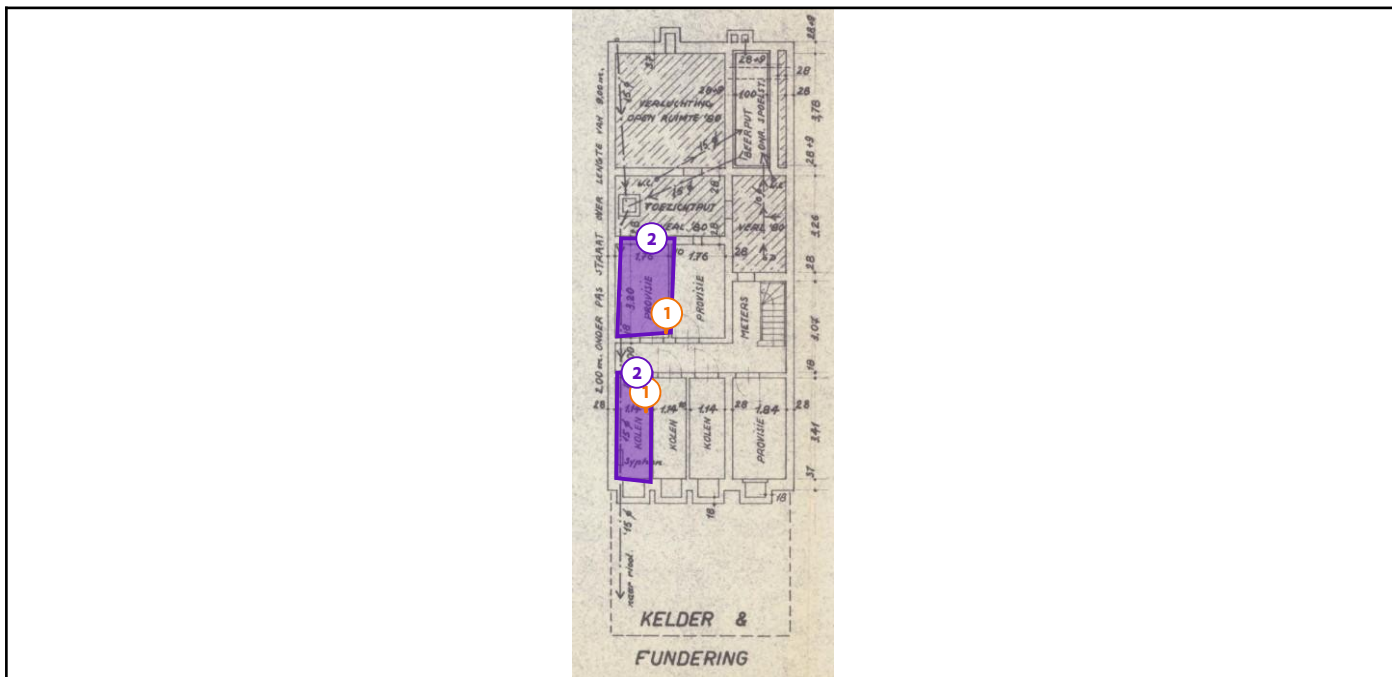
Plan 1.1: plan kelder

Beschrijving	Type	Actie
1. bakeliet schakelaars kelderbergingen	Asbestmateriaal	Verwijderen
2. kelderberging	Advies	-

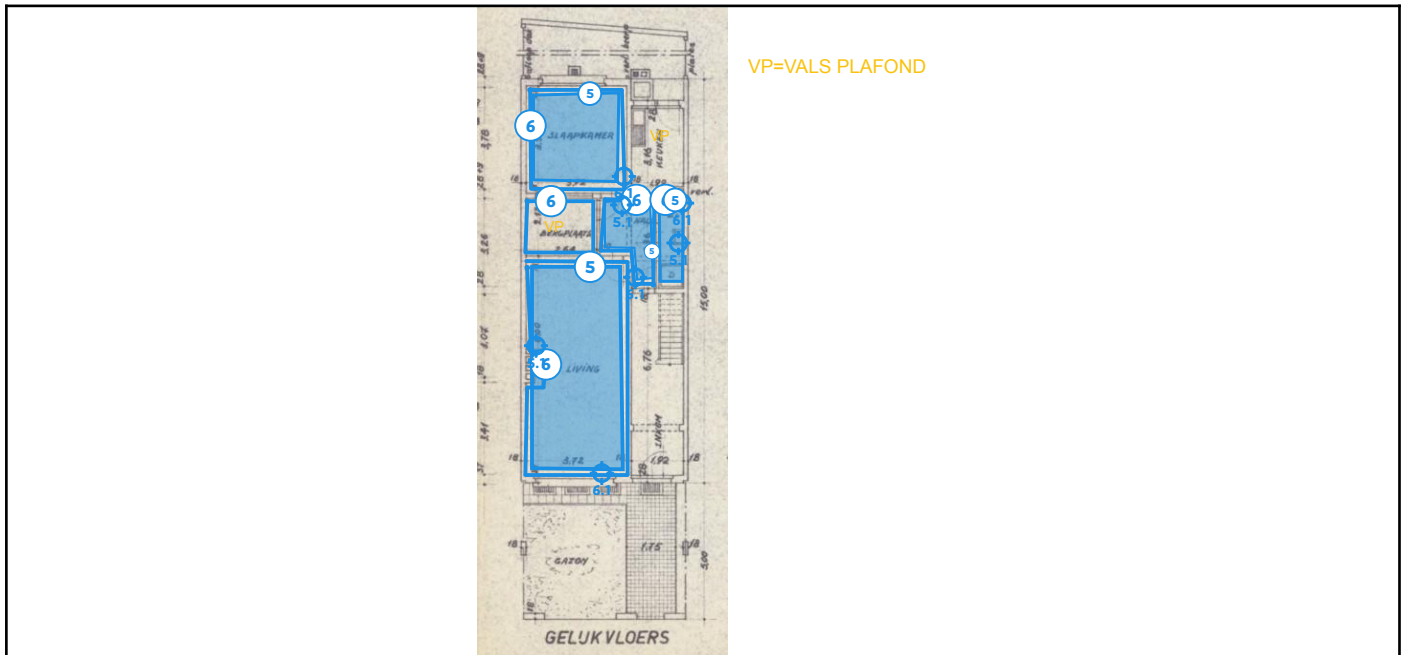
Plan 1.2: plan gelijkvloers

Beschrijving	Type	Actie
5. pleisterwerk plafond	Geen asbest	-
5.1 Code: 2	Mengmonster	-
6. pleisterwerk wanden	Geen asbest	-
6.1 Code: 1	Mengmonster	-

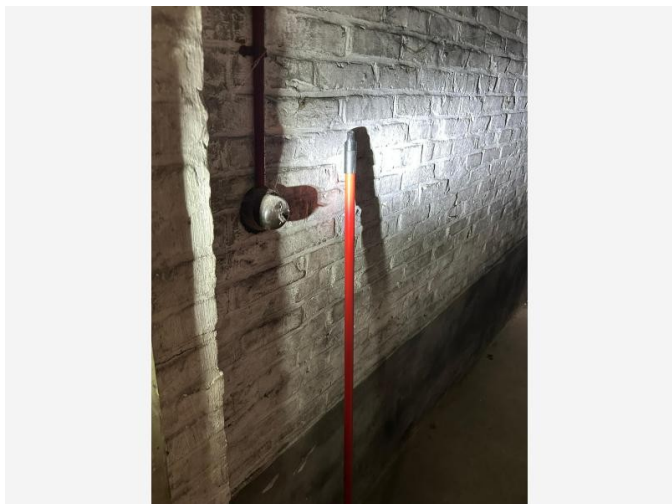
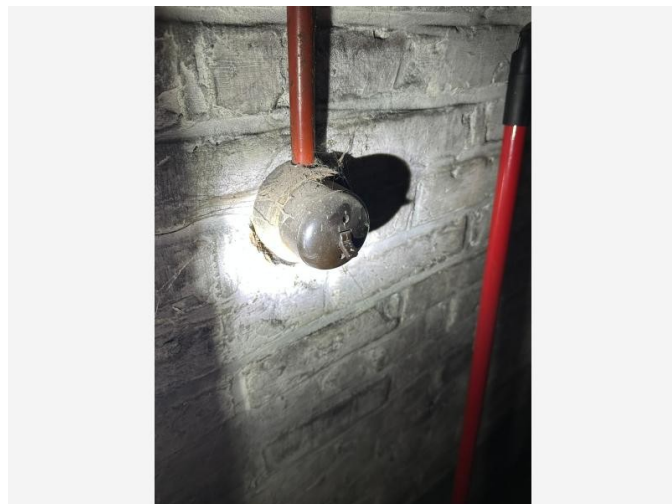
Het asbestmateriaal valt onder de mijlpaal van 2040.

Eindbeoordeling materiaalrisico	Verhoogd materiaalrisico en/of verhoogde kans op vezelvrijgave
---------------------------------	--

Gebondenheid	Categorie 1: hechtgebonden in oorsprong
Asbestsoort (vezeltype)	Crocidoliet aanwezig
Asbestconcentratie	Laag (< 50%)
Afschermingsgraad van het gehele materiaal	Geheel of deels vrij aan binnenluchtstromen
Toestand van het materiaal	Licht beschadigd, licht verweerd. Intacte calciumsilicaatplaat of materiaal met categorie 3-gebondenheid

Beschrijving	bakeliet schakelaars kelderbergingen
Omgeving	Binnen
Primaire drager	Communicatie en elektrische infrastructuur en uitrusting
Asbestmateriaal	Plaat, paneel, tablet - Type Bakeliet
Bindmiddel van asbestmateriaal	Kunststof of -hars
Gebondenheid op basis van bindmiddel	Hecht
Hoeveelheid (oppervlakte - dikte - aantal)	• 0,10 m ² - 0,20 cm - 1 stuk
Totaal volume	< 0,001 m ³
Eenvoudig bereikbaar	Ja
Bevestigingswijze	• Geschroefd
Identificatiemethode	De asbestdeskundige beoordeelt het materiaal als asbestverdacht en dus asbesthoudend, en dit zonder monstername. Motivatie: De monstername brengt andere schade aan dan schade die inherent is aan de monstername.
Destructieve handeling voor identificatie	Nee
Opmerking	oppervlakte en dikte zijn indicatief. (de opgegeven hoeveelheden mogen niet gebruikt worden als maatstaf van heffing).

Verwijderen

- Zorg voor een veilig beheer. Vermijd het beschadigen van het asbestmateriaal. Controleer de toestand jaarlijks op wijzigingen.
- Voer bijkomende staalname(s) uit.

- Eenvoudige handelingen: mag via doe-het-zelf of door werknemer(s) met opleidingsattest eenvoudige handelingen
Het is moeilijk te bepalen of de bakeliettoepassingen in de kelderbergingen ook effectief asbesthoudend zijn (het kan ook gaan om de asbestvrije variant). U mag de bakeliettoepassing zelf verwijderen mits gebruik van de juiste persoonlijke beschermingsmiddelen (handschoenen, FFP3 masker,...) Zolang u juist omspringt met deze materialen (niet schuren, breken, slijpen of boren) komen er weinig of geen asbestvezels vrij en zijn de gezondheidsrisico's miniem.

Verpak de verwijderde schakelaars goed in plastic folie of zakken die speciaal voor asbest zijn bedoeld en breng het naar het containerpark (als dit in je gemeente) is toegelaten of breng het naar een erkend afvalverwerkingsbedrijf dat asbest kan verwerken.

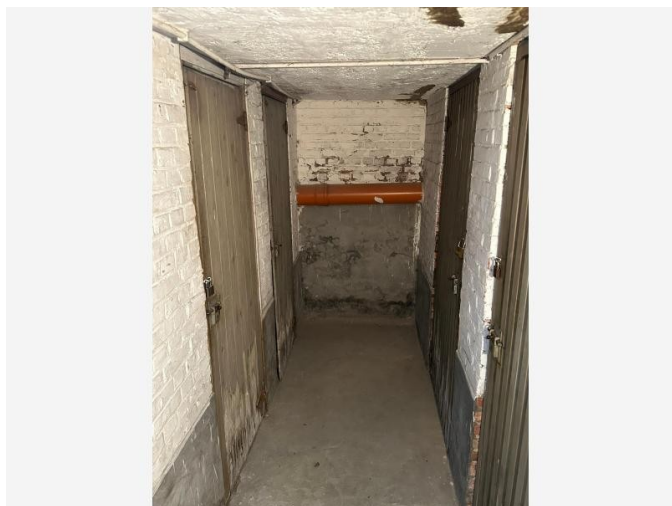
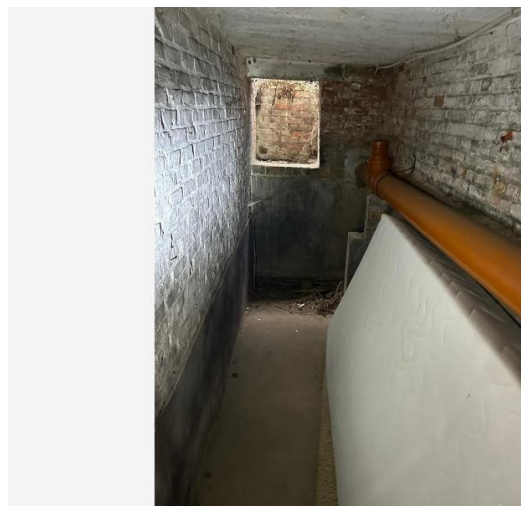
kelderbergingen, opgebouwd uit bouwstenen en beton.

Basis voor advies	De asbestdeskundige beoordeelt het materiaal als niet-asbestverdacht.
-------------------	---

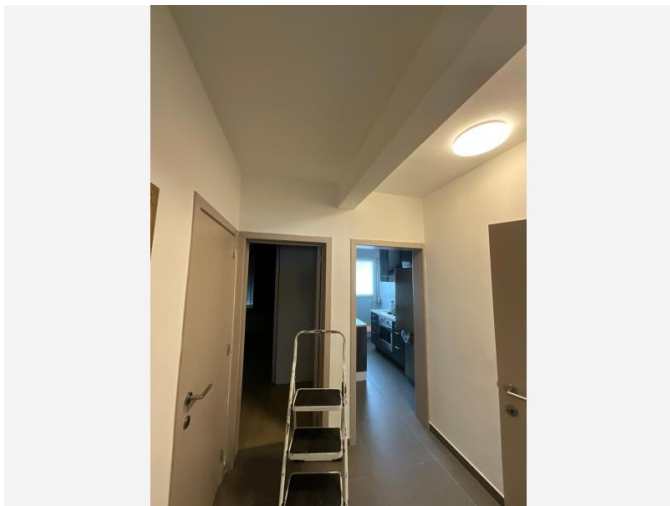
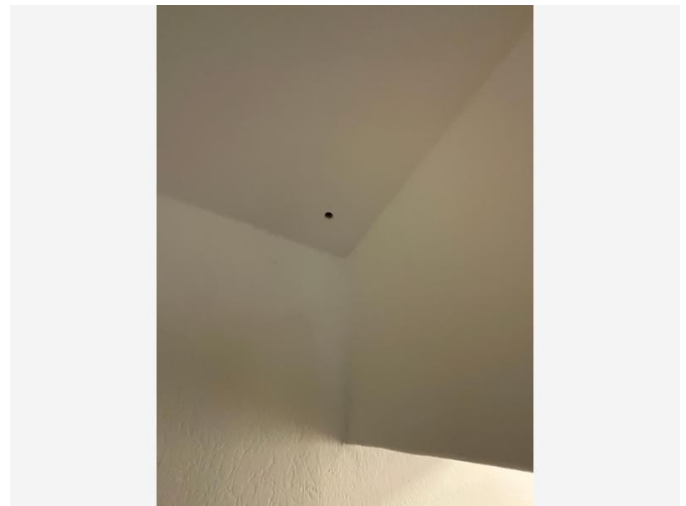
Geen asbest

#	Type	Referentie	Resultaat
5.1	Mengmonster	2	Geen asbest

Beschrijving	pleisterwerk plafond
Omgeving	Binnen
Primaire drager	Plafond
Bindmiddel van materiaal	Gips - kalk
Gebondenheid op basis van bindmiddel	Niet-hechtgebonden
Hoeveelheid (oppervlakte - dikte - aantal)	• 73,35 m ² - 1,00 cm - 1 stuk
Totaal volume	0,734 m ³
Identificatiemethode	Een monstername door de asbestdeskundige met laboanalyse door een asbestlabo.
Destructieve handeling voor identificatie	Nee
Opmerking	<p>oppervlakte en dikte zijn indicatief. (de opgegeven hoeveelheden mogen niet gebruikt worden als maatstaf van heffing).</p> <p>Plafond bemonsterd in de badkamer, overloop 1e verdieping, garage;</p> <p>Vals plafond in de keuken en speelkamer. Er kan geen uitspraak gedaan worden van het achterliggend materiaal.</p>

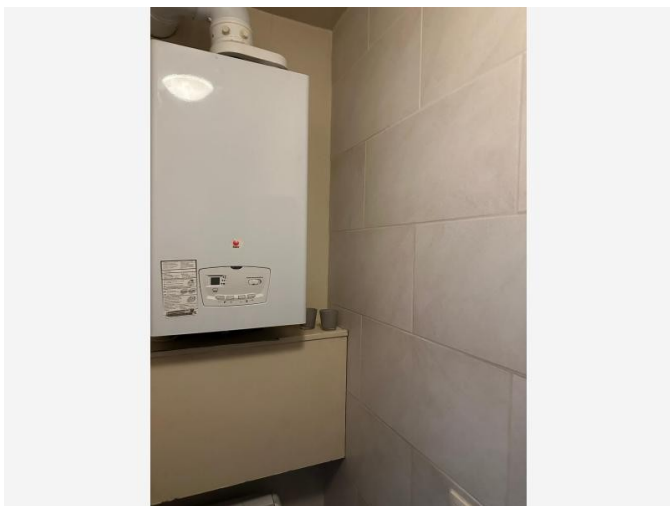
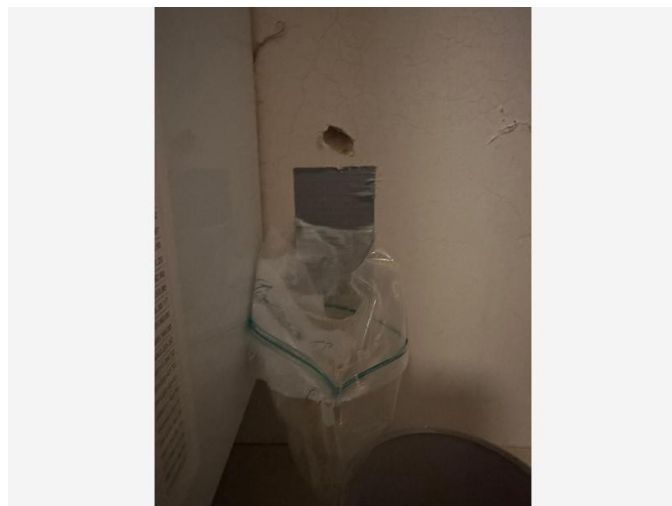
Geen asbest

#	Type	Referentie	Resultaat
6.1	Mengmonster	1	Geen asbest

Beschrijving	pleisterwerk wanden
Omgeving	Binnen
Primaire drager	Binnenwand
Bindmiddel van materiaal	Gips - kalk
Gebondenheid op basis van bindmiddel	Niet-hechtgebonden
Hoeveelheid (oppervlakte - dikte - aantal)	• 230,00 m ² - 1,00 cm - 1 stuk
Totaal volume	2,30 m ³
Identificatiemethode	Een monstername door de asbestdeskundige met laboanalyse door een asbestlabo.
Destructieve handeling voor identificatie	Nee
Opmerking	Oppervlakte en dikte zijn indicatief. (de opgegeven hoeveelheden mogen niet gebruikt worden als maatstaf van heffing). Muurpleister bemonsterd in de badkamer, naast de gasketel, woonkamer, inkomhal en slaapkamer.

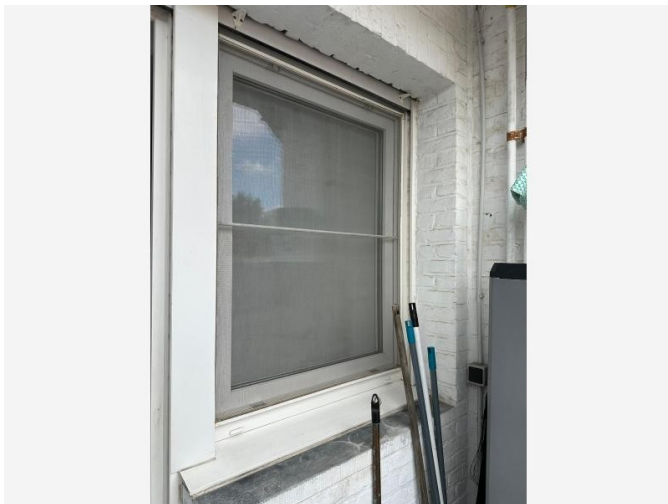
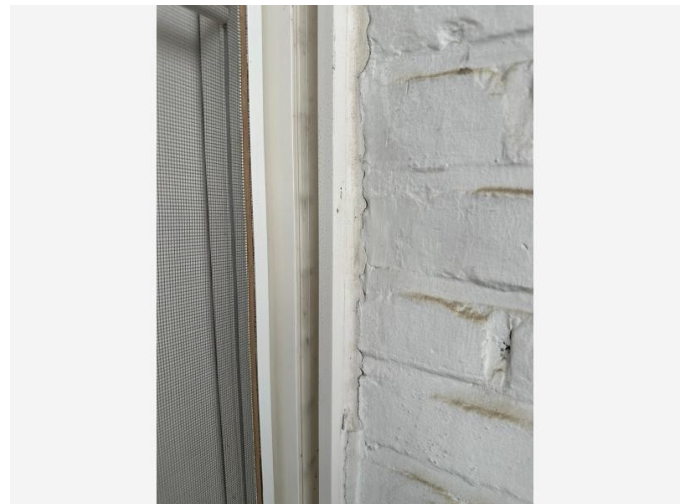
Beschrijving	Notitie	Terug te vinden op plannen
Fiche 7: mastiek tussen raamprofiel-muur buiten	ramen zijn nieuw geplaatst in 1992 (ramen slaapkamer) en 2003. De afdichtingskit is van het materiaal siliconen.	-
Fiche 8: verwarmingsketel	Gasketel is nieuw geplaatst in 2011.	-
