# Asbestinventarisatattest

Turnhoutsebaan 377A, 2110 Wijnegem

Attestnummer : 20260730-000247.000

Uitgegeven op : 30.07.2026

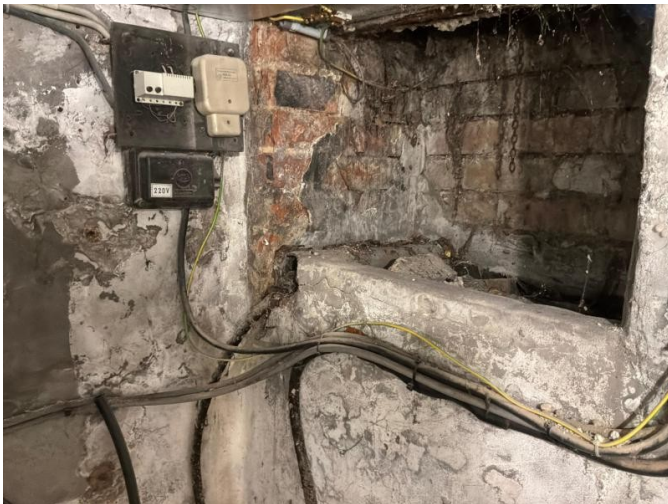
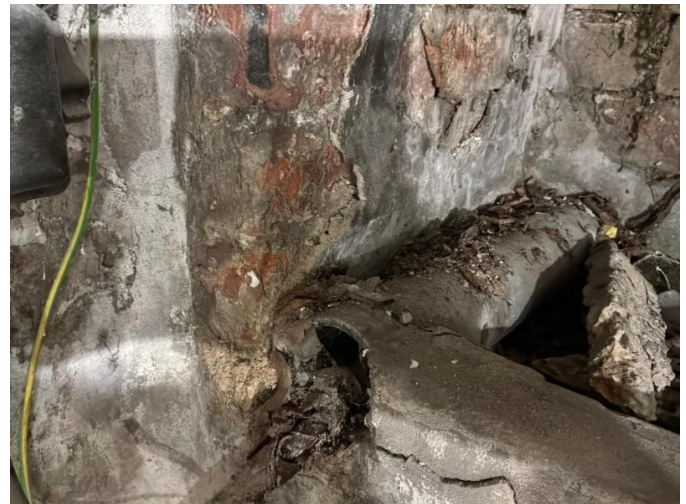
Het asbestmateriaal valt onder de mijlpaal van 2040.

Verwijderen

| Eindbeoordeling materiaalarisico | Verhoogd materiaalarisico en/of verhoogde kans op vezelvrijgave |

| Gebondenheid | Categorie 1: hechtgebonden in oorsprong |
| Asbestsoort (vezeltype) | Crocidoliet aanwezig |
| Asbestconcentratie | Laag (< 50%) |
| Afschermingsgraad van het gehele materiaal | Geheel of deels vrij aan de binnenlucht, maar geen contact met binnenluchtstromen |
| Toestand van het materiaal | Licht beschadigd, licht verweerd. Intacte calciumsilicaatplaat of materiaal met categorie 3-gebondenheid |

| Beschrijving | Cementbuis (sanitair) afvoerbuis |
| Hoeveelheid (lengte - omtrek - dikte - aantal) | <ul style="list-style-type: none"><li>• 0,50 m - 20,00 cm - 1,00 cm - 1 stuk</li></ul> |

- Zorg voor een veilig beheer. Vermijd het beschadigen van het asbestmateriaal. Controleer de toestand jaarlijks op wijzigingen.
- Voer binnenluchtmetingen uit om actuele blootstellingsrisico's in de binnenlucht te monitoren.

- Eenvoudige handelingen: mag via doe-het-zelf of door werknemer(s) met opleidingsattest eenvoudige handelingen  
Deze toepassing kan door een aannemer die over een opleidingsattest eenvoudige handelingen beschikt of door een particulier (doe-het-zelf), verwijderd worden indien er geen verhoogd risico op vrijgave van asbestvezels (max. concentratie 0,01 vezels/cm<sup>3</sup> - CODEX Art. VI.3-54) ontstaat en de toepassing voorafgaand wordt gefixeerd/bevochtigd; de individuele elementen zonder machinale werktuigen (boormachine, slijpschijf, hogedrukreiniger,...) en zonder breken of gooien een voor een losgemaakt worden; en ten slotte dubbel en luchtdicht verpakt weggevoerd worden naar een erkend afvalpunt (recyclagepark).

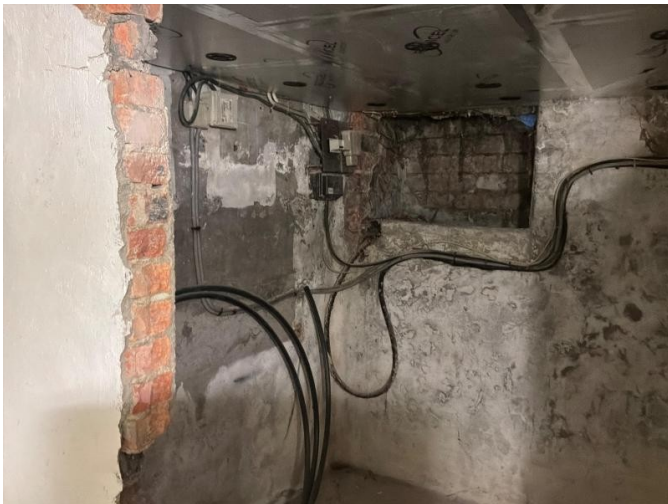
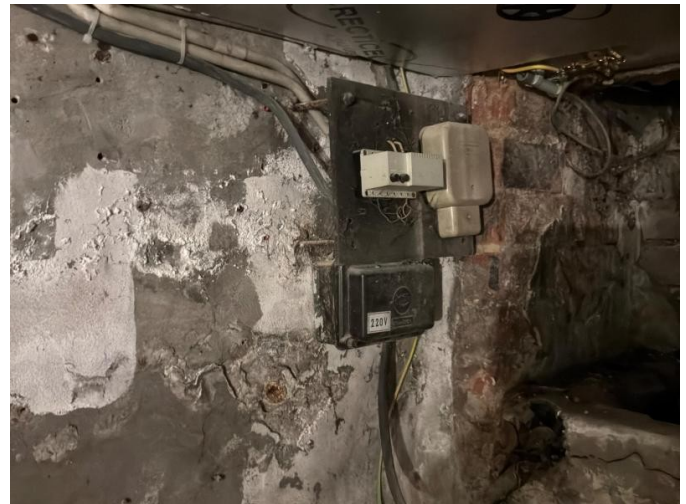
Het asbestmateriaal valt onder de mijlpaal van 2040.

Zorgvuldig beheren

| Eindbeoordeling materiaalisico | Laag materiaalisico en/of verlaagde kans op vezelvrijgave |

| Gebondenheid | Categorie 1: hechtgebonden in oorsprong |
| Asbestsoort (vezeltype) | Crocidoliet aanwezig |
| Toestand van het materiaal | Onbeschadigd, niet verweerd |

| Beschrijving | Bakeliet schakelkast |
| Opmerking | De hoeveelheid is een zo nauwkeurig mogelijke opmeting. Hieraan kunnen evenwel geen rechten worden ontleend. Monstername niet uitgevoerd wegens risico op beschadiging van een elektrisch component en mogelijke blootstelling aan spanning of storingen in de elektrische installatie. |

- Zorg voor een veilig beheer. Vermijd het beschadigen van het asbestmateriaal. Controleer de toestand jaarlijks op wijzigingen.
- Voer bijkomende staalname(s) uit.

- Eenvoudige handelingen: mag via doe-het-zelf of door werknemer(s) met opleidingsattest eenvoudige handelingen  
Deze toepassing kan door een aannemer die over een opleidingsattest eenvoudige handelingen beschikt of door een particulier (doe-het-zelf), verwijderd worden indien er geen verhoogd risico op vrijgave van asbestvezels (max. concentratie 0,01 vezels/cm<sup>3</sup> - CODEX Art. VI.3-54) ontstaat en de toepassing voorafgaand wordt gefixeerd/bevochtigd; de individuele elementen zonder machinale werktuigen (boormachine, slijpschijf, hogedrukreiniger,...) en zonder breken of gooien een voor een losgemaakt worden; en ten slotte dubbel en luchtdicht verpakt weggevoerd worden naar een erkend afvalpunt (recyclagepark).

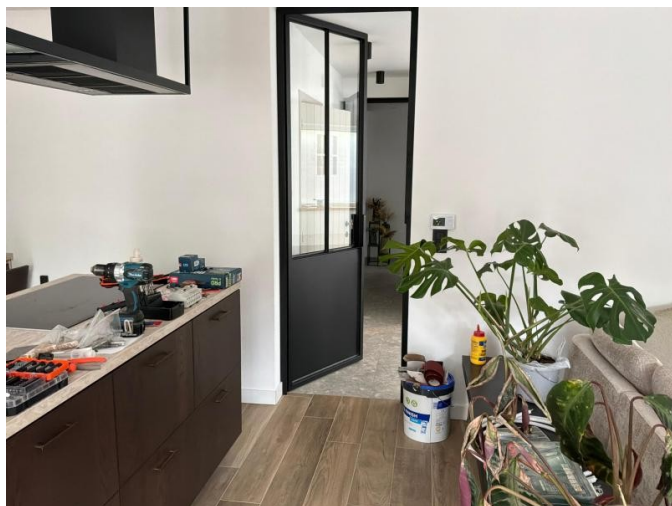
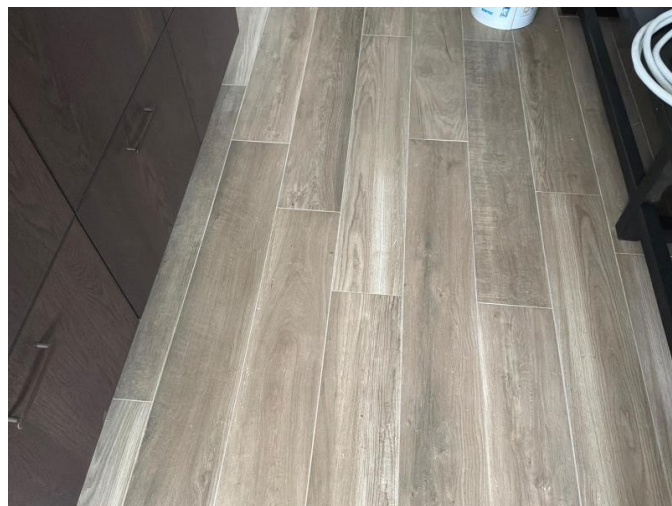
De vloerafwerking bevat geen asbesthoudende materialen volgens visuele vastelling & expertise. Indien de situatie wijzigt door bv afbraak of grondige verbouwingswerken, is het aangewezen om bijkomend (destructief) onderzoek uit te voeren (met extra staalnames) op onderliggende/ingesloten materialen zoals zwarte (tegel)lijmlagen,...

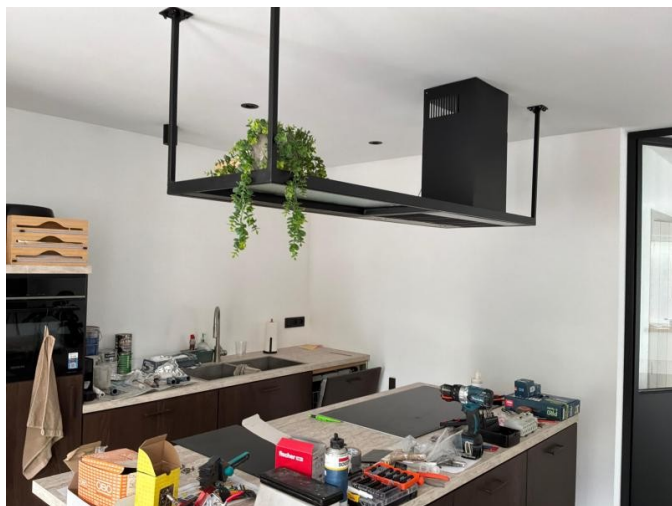
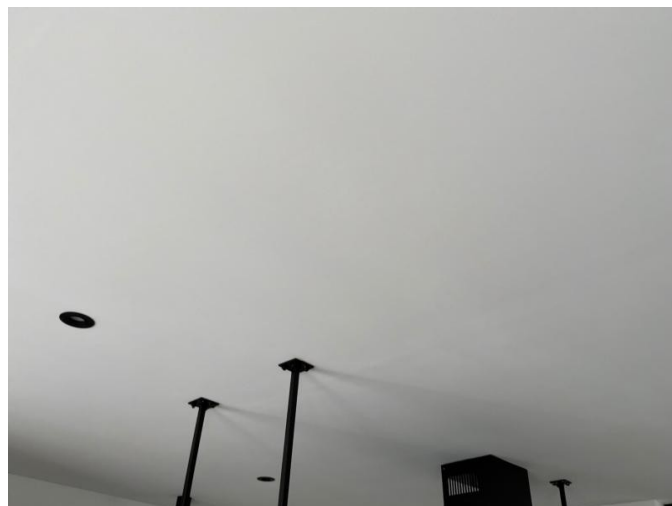
De (valse) plafondafwerking bevat geen asbesthoudende materialen volgens visuele vaststelling & expertise. Indien de situatie wijzigt door bv. afbraak of grondige verbouwingswerken, is het aangewezen om bijkomend (destructief) onderzoek uit te voeren (met extra staalnames) op achterliggende/ingesloten materialen.

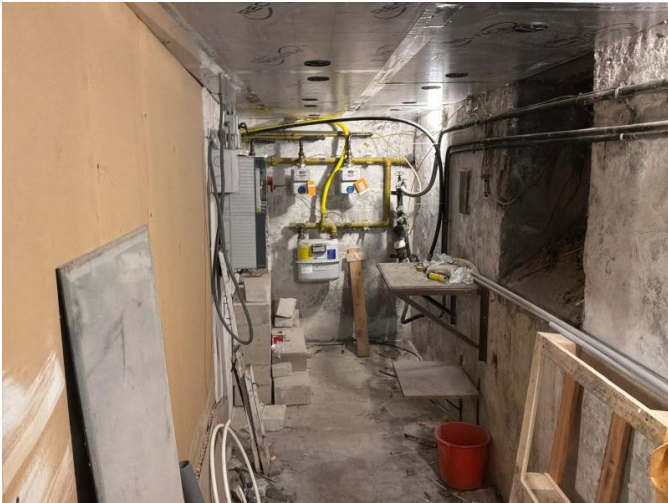
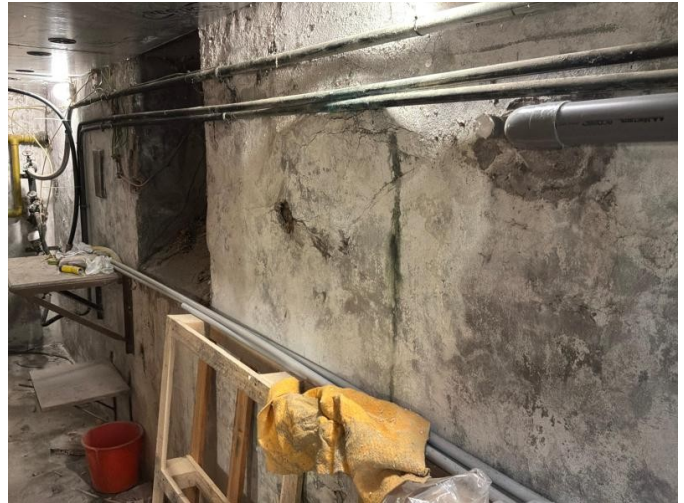
## Fiche 5: Cementen smeerlaag binnen

Geen asbest

| # | Type | Referentie | Resultaat |
|---|---|---|---|
| 5.1 | Mengmonster | X3 | Geen asbest |

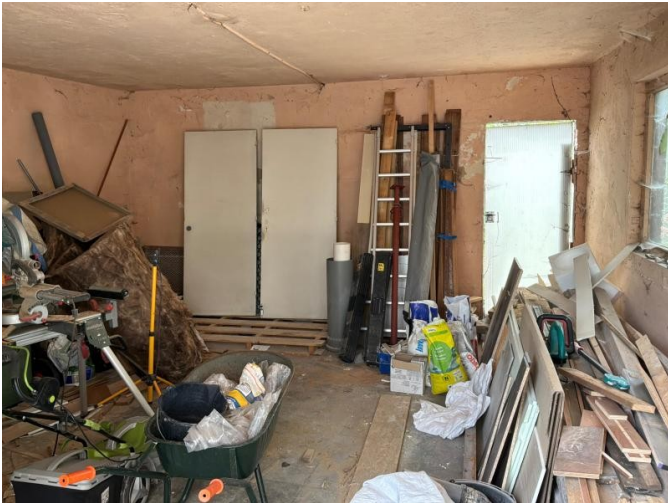
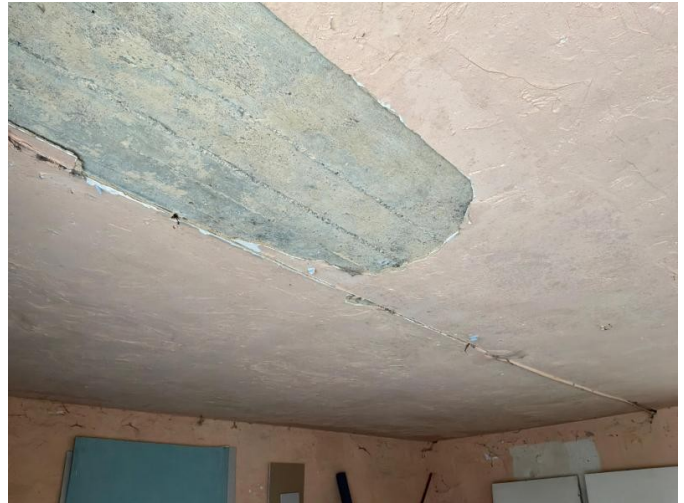
## Fiche 6: Pleisterwerk plafonds

Geen asbest

| # | Type | Referentie | Resultaat |
|---|---|---|---|
| 6.1 | Mengmonster | X2 | Geen asbest |

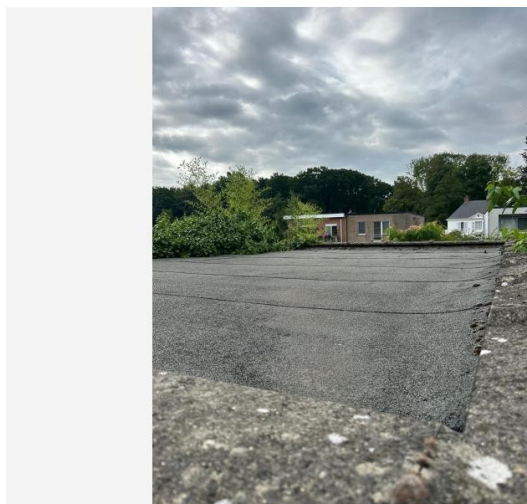
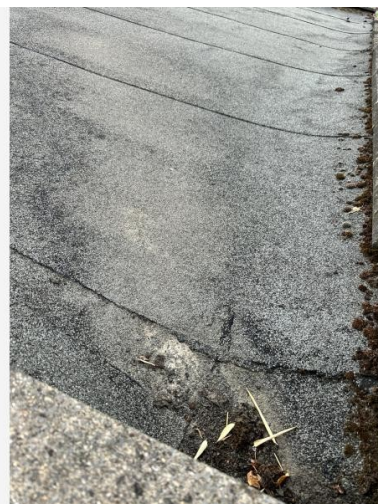
Geen asbest

| # | Type | Referentie | Resultaat |
|---|---|---|---|
| 7.1 | Puntmonster | PU1 | Geen asbest |

| Opmerking | De puntstaal van de roofing is niet representatief voor de gehele dakbedekking. Staalname tot op de primaire drager is niet mogelijk zonder structurele gevolgschade (lekken,...). Het is aangewezen om bij een wijziging van de toestand door bv afbraak of renovatie, bijkomend onderzoek (met eventueel extra staalname) uit te voeren op onderliggende/ingesloten materialen. |

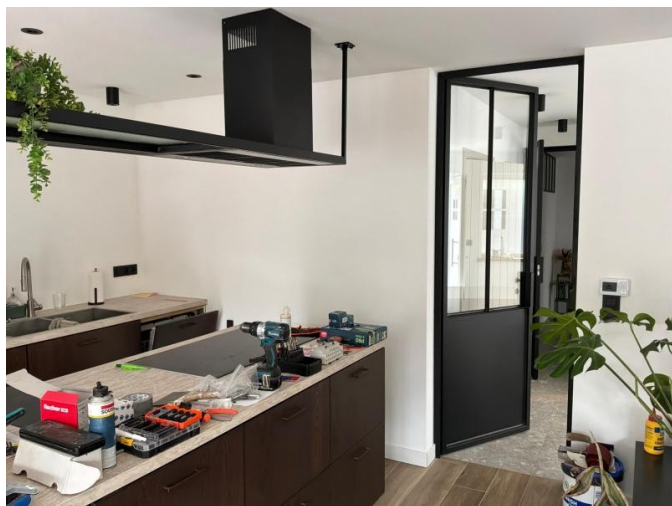
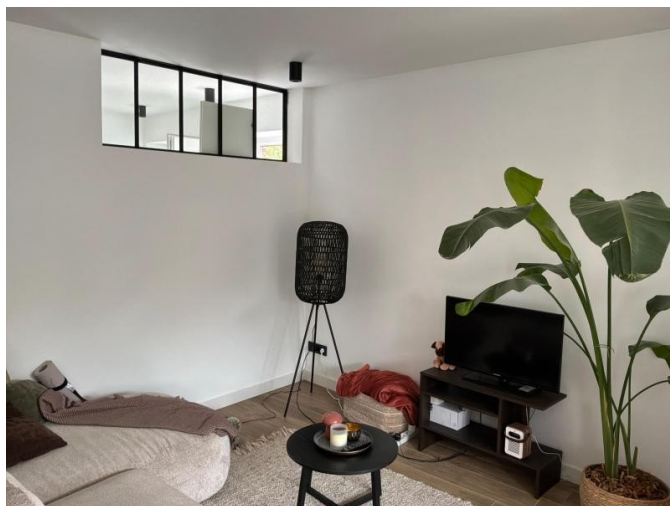
## Fiche 8: Pleisterwerk wanden

Geen asbest

| # | Type | Referentie | Resultaat |
|---|---|---|---|
| 8.1 | Mengmonster | X1 | Geen asbest |

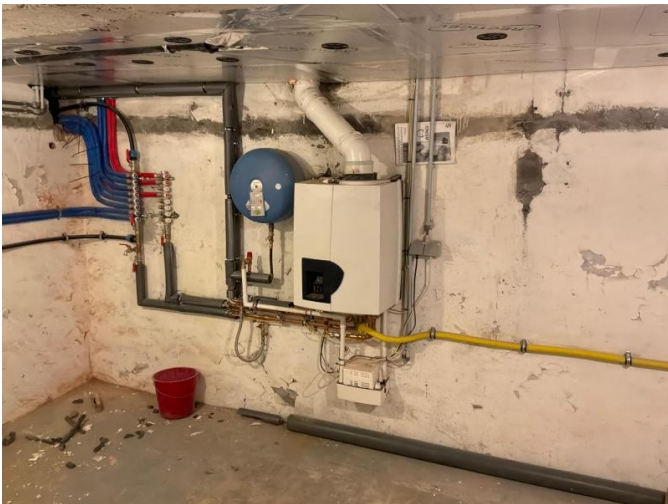
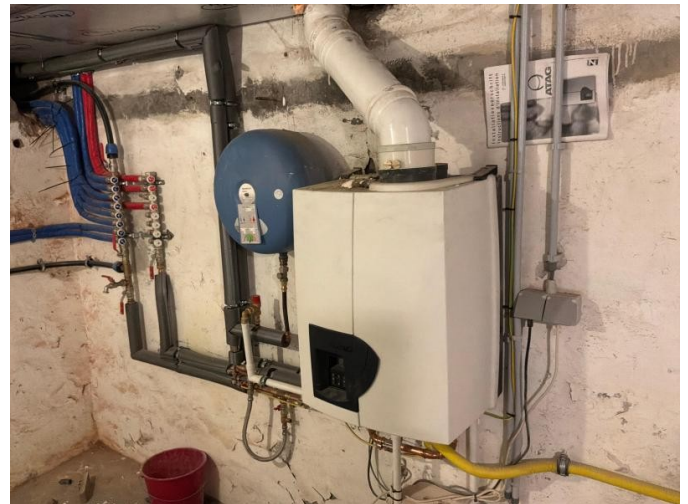
## Fiche 11: CV-ketel (modern - niet verdacht)

| Beschrijving | Notitie | Terug te vinden op plannen |
|---|---|---|
| Fiche 11: CV-ketel (modern - niet verdacht) | De moderne CV-ketel bevat geen asbesthoudende materialen volgens visuele vaststelling & expertise. | Plan 1.1: Kelder |
