Asbestinventarisatetest

August Van de Wielelei 51/101, 2100 Antwerpen

Attestnummer : 20260422-000315.000

Uitgegeven op : 22.04.2026

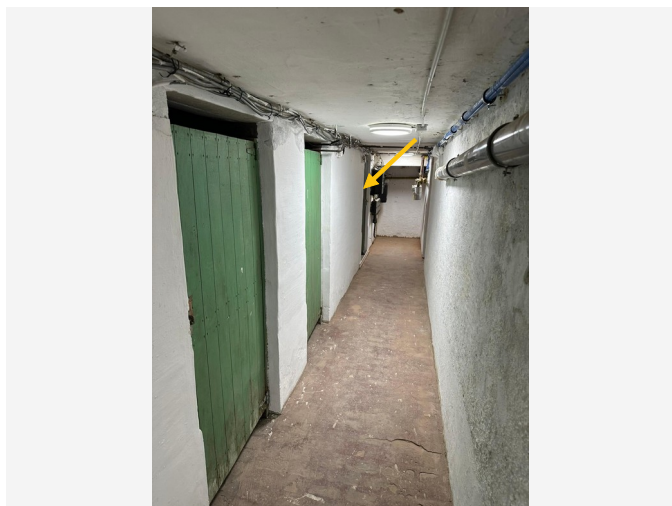
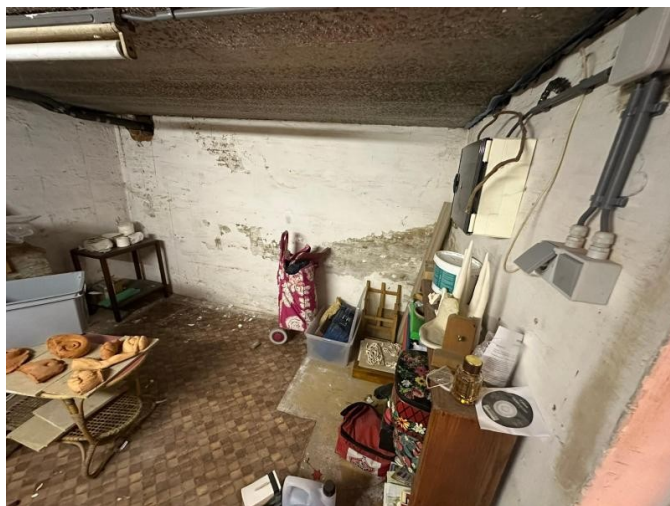
Informatie over een niet-asbestverdacht materiaal

Basis voor advies	De asbestdeskundige beoordeelt het materiaal als niet-asbestverdacht.
-------------------	---

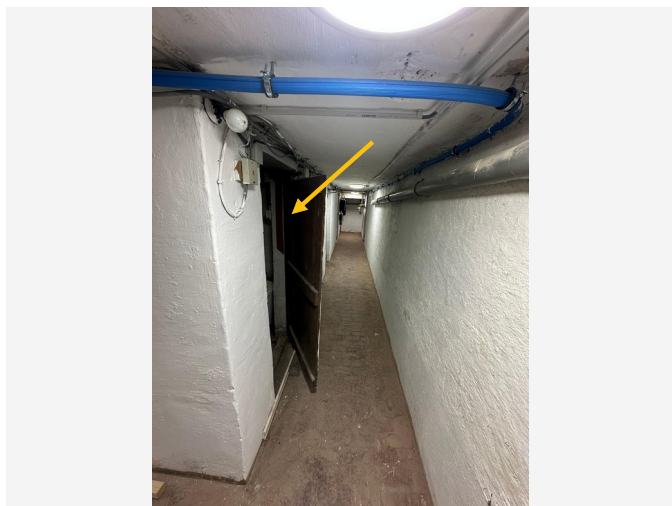
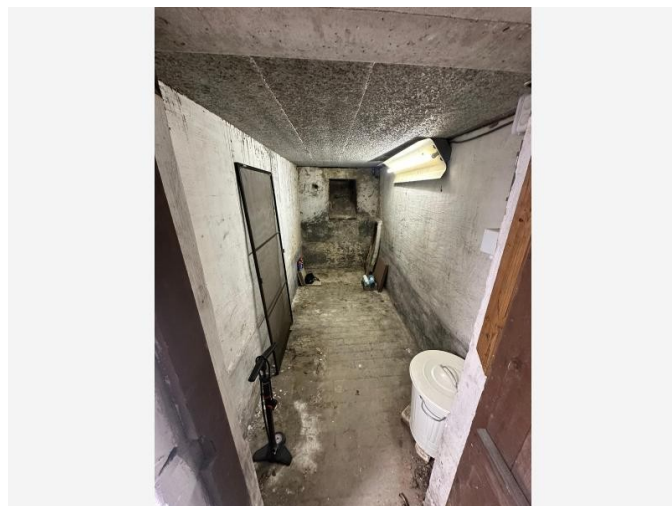
Informatie over een niet-asbestverdacht materiaal

Basis voor advies	De asbestdeskundige beoordeelt het materiaal als niet-asbestverdacht.
--------------------------	---

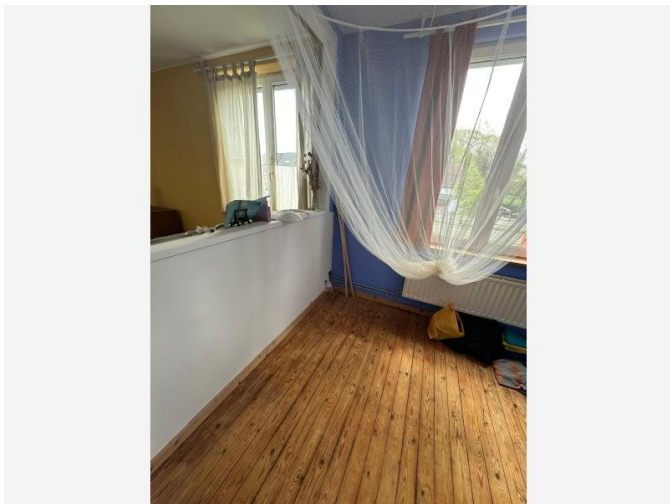
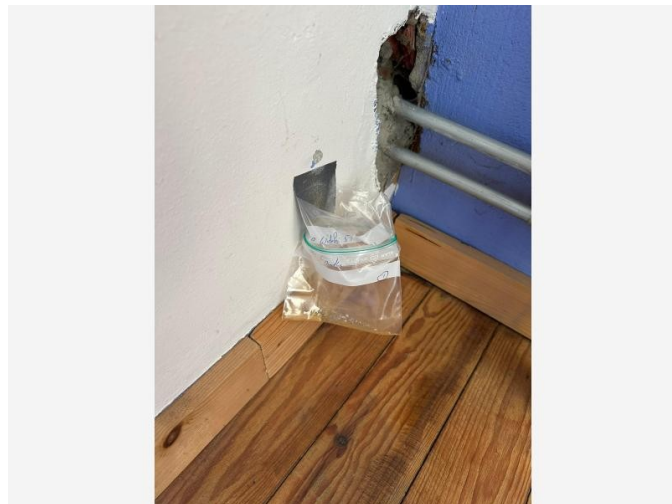
Fiche 5: pleisterwerk wanden

Geen asbest

#	Type	Referentie	Resultaat
5.1	Mengmonster	1	Geen asbest

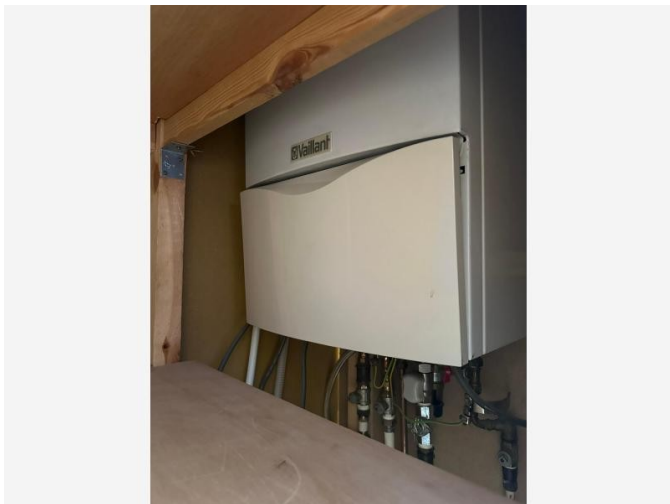
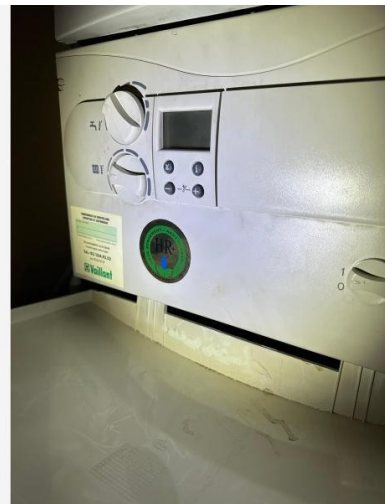
Beschrijving	Notitie	Terug te vinden op plannen
Fiche 6: verwarmingsketel	de verwarmingsketel is een niet-condenserende gesloten ketel, bouwjaar na 2001	-
Fiche 7: afdichtingskit tussen raamprofiel-muur buiten	ramen zijn nieuw geplaatst in 2015 De afdichtingskit is van het materiaal siliconen.	-
Fiche 8: dichtingslint kachel	de kachel is nieuw geplaatst in 2017	-
