Asbestinventarisatetest

Corluylei 25, 2150 Borsbeek

Attestnummer : 20230421-000359.000

Uitgegeven op : 21.04.2023

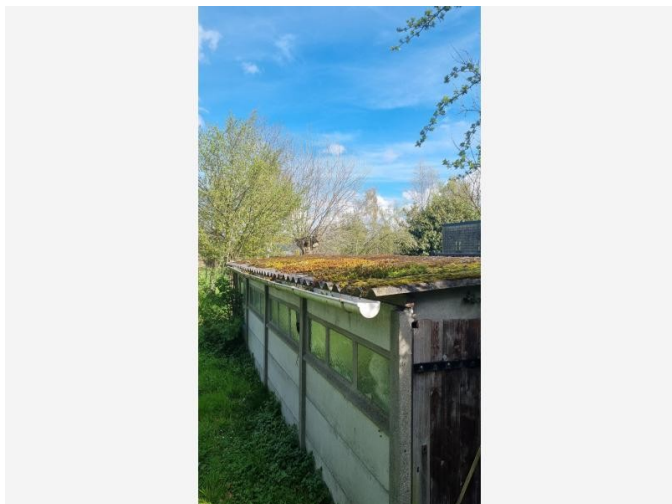
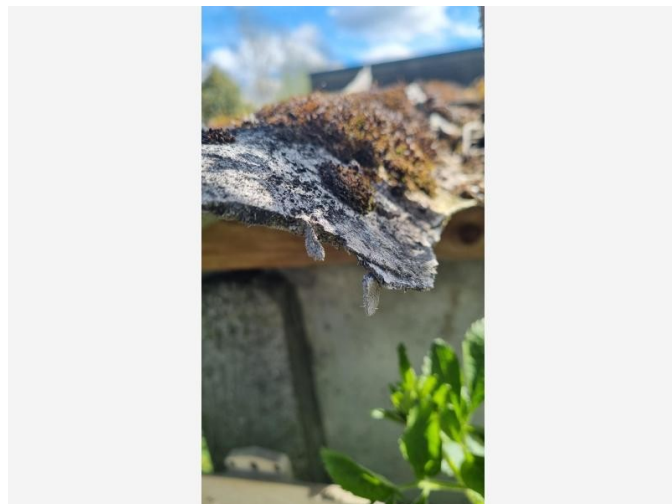
Beschrijving	Type	Actie
1. Golfplaten asbestcement	Asbestmateriaal	Verwijderen

Eindbeoordeling materiaalrisico	Verhoogd materiaalrisico en/of verhoogde kans op vezelvrijgave
Opmerking	Duidelijke vezels te zien op breuklijnen. Vegetatievorming (mos etc) op de golfplaten te zien.

Gebondenheid	Categorie 1: hechtgebonden in oorsprong
Asbestsoort (vezeltype)	Alleen chrysotiel
Asbestconcentratie	Laag (< 50%)
Afschermingsgraad van het gehele materiaal	Geheel of deels vrij aan de buitenlucht
Toestand van het materiaal	Zwaar beschadigd, zwaar verweerd

Beschrijving	Golfplaten asbestcement
Omgeving	Buiten
Primaire drager	Schuin dak
Asbestmateriaal	Verloren bekisting - Golfplaat
Bindmiddel van asbestmateriaal	Cement
Gebondenheid op basis van bindmiddel	Hecht
Hoeveelheid (oppervlakte - dikte - aantal)	• 15,00 m ² - 1,50 cm - 1 stuk
Totaal volume	0,225 m ³
Eenvoudig bereikbaar	Ja

Bevestigingswijze	<ul style="list-style-type: none">• Geschroefd
Identificatiemethode	Vaststelling zonder monstername
Destructieve handeling voor identificatie	Nee
Opmerking	7,5m lang en 2m breed. Asbestcement golfplaten

Verwijderen

- Verwijder dit asbestmateriaal zo snel mogelijk. Volg de toestand goed op.

- Eenvoudige handelingen: mag via doe-het-zelf of door werknemer(s) met opleidingsattest eenvoudige handelingen
Hechtgebonden toepassingen mogen zelf verwijderd worden indien deze niet gebroken of gebarsten worden.

Draag beschermkledij tijdens de werken (tyvek, mondmasker type p3, handschoenen).

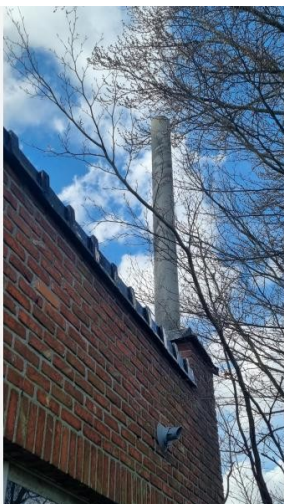
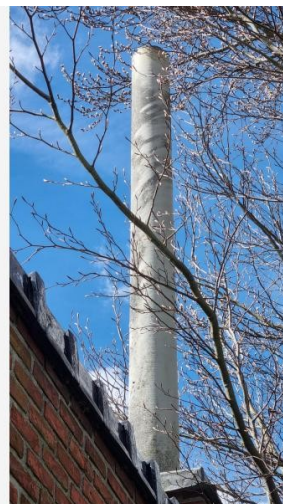
Eindbeoordeling materiaalrisico	Laag materiaalrisico en/of verlaagde kans op vezelvrijgave
---------------------------------	--

Gebondenheid	Categorie 1: hechtgebonden in oorsprong
Asbestsoort (vezeltype)	Crocidoliet aanwezig
Asbestconcentratie	Laag (< 50%)
Afschermingsgraad van het gehele materiaal	Geheel of deels vrij aan de buitenlucht
Toestand van het materiaal	Licht beschadigd, licht verweerd. Intact materiaal type Pical – asbestboard of categorie III 'gebondenheid'

Beschrijving	Schouwpijp
Omgeving	Buiten
Primaire drager	HVAC infrastructuur en uitrusting
Asbestmateriaal	Rookgaskanaal
Bindmiddel van asbestmateriaal	Cement
Gebondenheid op basis van bindmiddel	Hecht
Hoeveelheid (lengte - omtrek - dikte - aantal)	• 3,00 m - 50,00 cm - 2,00 cm - 1 stuk
Totaal volume	0,03 m ³
Eenvoudig bereikbaar	Ja

Bevestigingswijze	<ul style="list-style-type: none">• Verlijmd, ingegoten, versmeerd
Identificatiemethode	Vaststelling zonder monsternamen
Destructieve handeling voor identificatie	Nee
Opmerking	Rookgaskanaal op het dak van de garage, bestaande uit asbestcement.

Verwijderen

- Zorg voor een veilig beheer en verwijder dit asbestmateriaal wanneer het bij werken eenvoudig bereikbaar wordt. Controleer de toestand jaarlijks op wijzigingen.

- Eenvoudige handelingen: mag via doe-het-zelf of door werknemer(s) met opleidingsattest eenvoudige handelingen
Hechtgebonden toepassingen mogen zelf verwijderd worden indien deze niet gebroken of gebarsten worden.

Draag beschermkledij tijdens de werken (tyvek, mondmasker type p3, handschoenen)

Rookgaskanaal is niet meer in gebruik, dient in 1 geheel losgemaakt en verwijderd te worden.

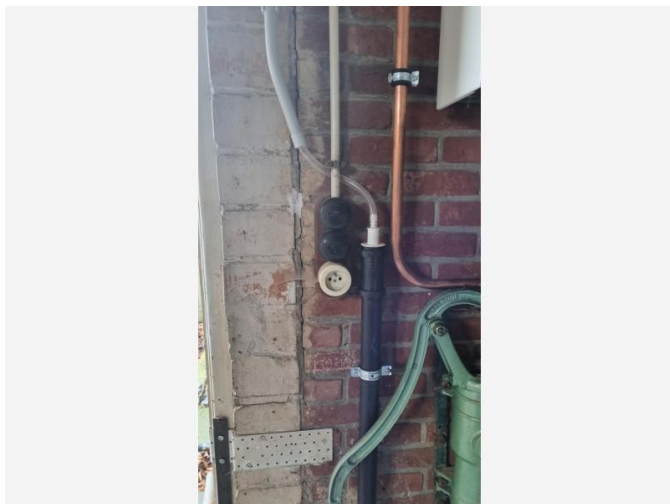
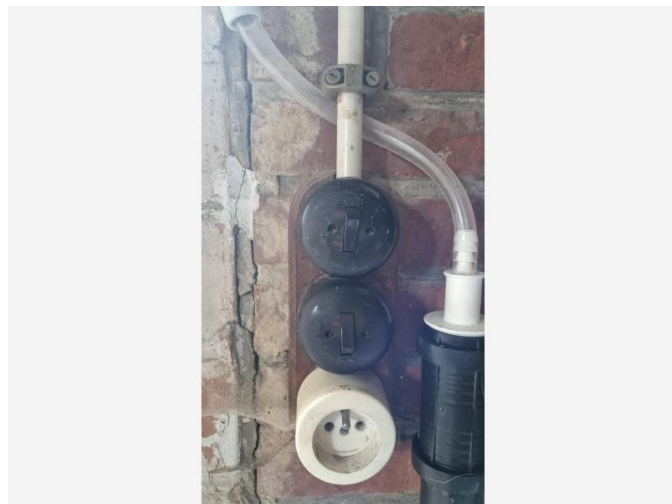
Eindbeoordeling materiaalisico	Laag materiaalisico en/of verlaagde kans op vezelvrijgave
--------------------------------	---

Gebondenheid	Categorie 1: hechtgebonden in oorsprong
Asbestsoort (vezeltype)	Crocidoliet aanwezig
Asbestconcentratie	Laag (< 50%)
Afschermingsgraad van het gehele materiaal	Geheel of deels (ook) vrij aan de binnenlucht
Toestand van het materiaal	Onbeschadigd, niet verweerd

Beschrijving	Bakeliet schakelaars
Omgeving	Binnen
Primaire drager	Communicatie en elektrische infrastructuur en uitrusting
Asbestmateriaal	Plaat, paneel, tablet - Type Bakeliet
Bindmiddel van asbestmateriaal	Kunststof of -hars
Gebondenheid op basis van bindmiddel	Hecht
Hoeveelheid (oppervlakte - dikte - aantal)	• 0,20 m ² - 2,00 cm - 1 stuk
Totaal volume	0,004 m ³
Eenvoudig bereikbaar	Ja
Bevestigingswijze	• Geschroefd
Identificatiemethode	Vaststelling zonder monsternamen

Zorgvuldig beheren

- Zorg voor een veilig beheer. Vermijd het beschadigen van het asbestmateriaal. Controleer de toestand jaarlijks op wijzigingen.

- Eenvoudige handelingen: mag via doe-het-zelf of door werknemer(s) met opleidingsattest eenvoudige handelingen
Hechtgebonden toepassingen mogen zelf verwijderd worden indien deze niet gebroken of gebarsten worden.

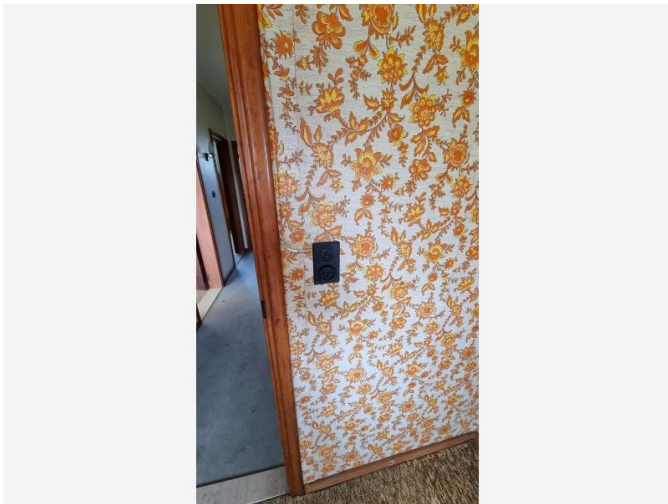
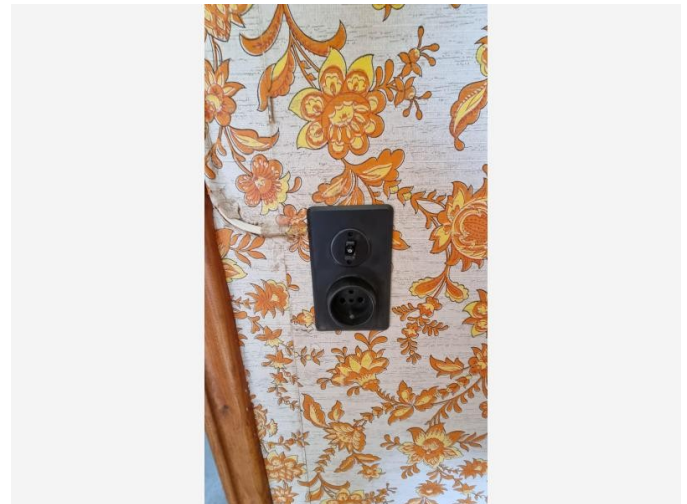
Eindbeoordeling materiaalrisico	Laag materiaalrisico en/of verlaagde kans op vezelvrijgave
---------------------------------	--

Gebondenheid	Categorie 1: hechtgebonden in oorsprong
Asbestsoort (vezeltype)	Crocidoliet aanwezig
Asbestconcentratie	Laag (< 50%)
Afschermingsgraad van het gehele materiaal	Geheel of deels (ook) vrij aan de binnenlucht
Toestand van het materiaal	Onbeschadigd, niet verweerd

Beschrijving	Bakeliet elektra
Omgeving	Binnen
Primaire drager	Communicatie en elektrische infrastructuur en uitrusting
Asbestmateriaal	Plaat, paneel, tablet - Type Bakeliet
Bindmiddel van asbestmateriaal	Kunststof of -hars
Gebondenheid op basis van bindmiddel	Hecht
Hoeveelheid (oppervlakte - dikte - aantal)	• 0,20 m ² - 2,00 cm - 1 stuk
Totaal volume	0,004 m ³
Eenvoudig bereikbaar	Ja
Bevestigingswijze	• Geschroefd
Identificatiemethode	Vaststelling zonder monsternamen

Zorgvuldig beheren

- Zorg voor een veilig beheer. Vermijd het beschadigen van het asbestmateriaal. Controleer de toestand jaarlijks op wijzigingen.

- Eenvoudige handelingen: mag via doe-het-zelf of door werknemer(s) met opleidingsattest eenvoudige handelingen
Hechtgebonden toepassingen mogen zelf verwijderd worden indien deze niet gebroken of gebarsten worden.

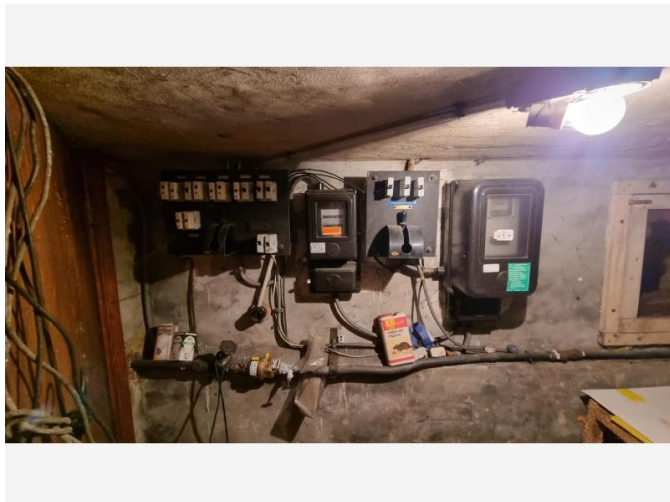
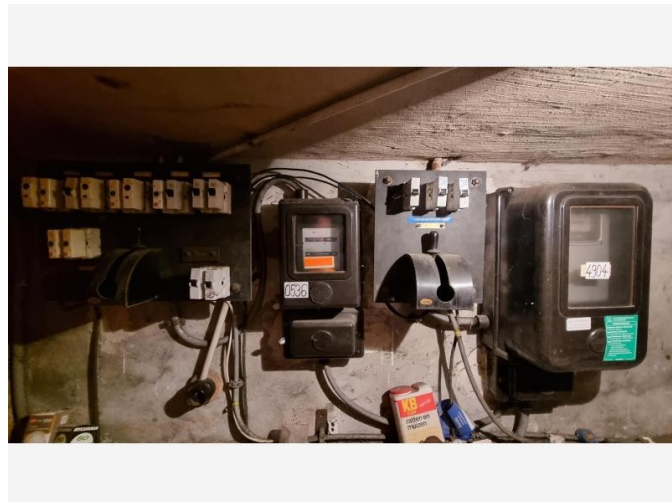
Eindbeoordeling materiaalrisico	Laag materiaalrisico en/of verlaagde kans op vezelvrijgave
---------------------------------	--

Gebondenheid	Categorie 1: hechtgebonden in oorsprong
Asbestsoort (vezeltype)	Crocidoliet aanwezig
Asbestconcentratie	Laag (< 50%)
Afschermingsgraad van het gehele materiaal	Geheel of deels (ook) vrij aan de binnenlucht
Toestand van het materiaal	Onbeschadigd, niet verweerd

Beschrijving	Bakeliet zekeringkast
Omgeving	Binnen
Primaire drager	Communicatie en elektrische infrastructuur en uitrusting
Asbestmateriaal	Plaat, paneel, tablet - Type Bakeliet
Bindmiddel van asbestmateriaal	Kunststof of -hars
Gebondenheid op basis van bindmiddel	Hecht
Hoeveelheid (oppervlakte - dikte - aantal)	• 1,00 m ² - 2,00 cm - 1 stuk
Totaal volume	0,02 m ³
Eenvoudig bereikbaar	Ja
Bevestigingswijze	• Geschroefd
Identificatiemethode	Vaststelling zonder monsternamen

Destructieve handeling voor identificatie	Nee
Opmerking	elektra toepassingen bestaande uit bakeliet

Zorgvuldig beheren

- Zorg voor een veilig beheer. Vermijd het beschadigen van het asbestmateriaal. Controleer de toestand jaarlijks op wijzigingen.

- Eenvoudige handelingen: mag via doe-het-zelf of door werknemer(s) met opleidingsattest eenvoudige handelingen
Hechtgebonden toepassingen mogen zelf verwijderd worden indien deze niet gebroken of gebarsten worden.

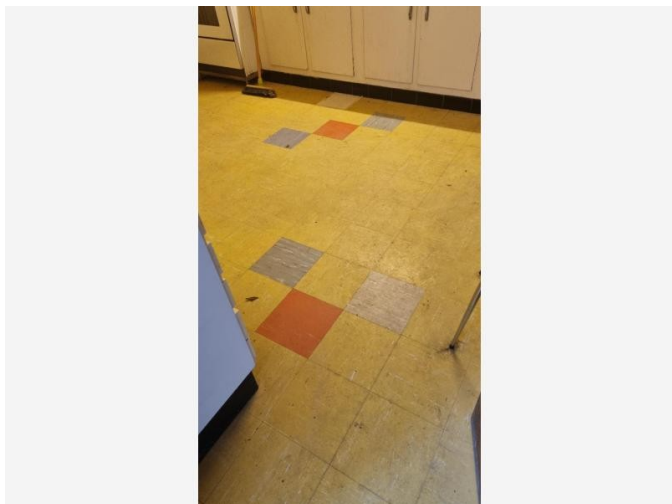
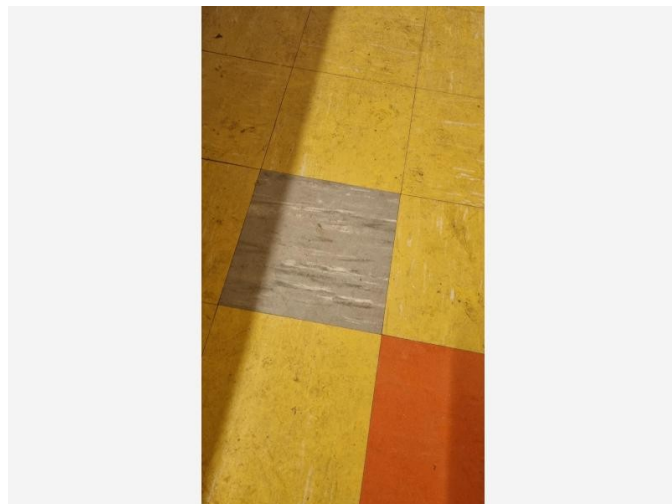
Eindbeoordeling materiaalrisico	Laag materiaalrisico en/of verlaagde kans op vezelvrijgave
---------------------------------	--

Gebondenheid	Categorie 1: hechtgebonden in oorsprong
Asbestsoort (vezeltype)	Alleen chrysotiel
Asbestconcentratie	Laag (< 50%)
Afschermingsgraad van het gehele materiaal	Geheel of deels (ook) vrij aan de binnenlucht
Toestand van het materiaal	Licht beschadigd, licht verweerd. Intact materiaal type Pical – asbestboard of categorie III 'gebondenheid'

#	Type	Referentie	Resultaat
6.1	Puntmonster	staal 000000036283	Chrysotiel

Beschrijving	Colovinyltegels keuken
Omgeving	Binnen
Primaire drager	Vloer
Asbestmateriaal	In-situ afwerkingslagen - Lijm laag
Bindmiddel van asbestmateriaal	Lijm
Gebondenheid op basis van bindmiddel	Hecht
Hoeveelheid (oppervlakte - dikte - aantal)	• 20,00 m ² - 2,00 mm - 1 stuk

Totaal volume	0,04 m ³
Eenvoudig bereikbaar	Ja
Bevestigingswijze	<ul style="list-style-type: none">• Verlijmd, ingegoten, versmeerd
Identificatiemethode	Vaststelling met monstername
Destructieve handeling voor identificatie	Nee
Opmerking	Colovinyl tegels met zwarte lijmlaag onder. De zwarte lijmlaag is asbesthoudend en bevat asbest type: 'chrysotiel'.

Zorgvuldig beheren

- Zorg voor een veilig beheer en verwijder dit asbestmateriaal wanneer het bij werken eenvoudig bereikbaar wordt. Controleer de toestand jaarlijks op wijzigingen.

- Hermetische zone (erkend asbestverwijderaar)
Zoals bepaald door de Federale overheidsdienst: 'werkgelegenheid, arbeid, en sociaal overleg';

Kan het verwijderen van asbesthoudende tegels en lijmlagen vanaf 1 februari 2023 enkel in hermetisch afgesloten zones gebeuren.

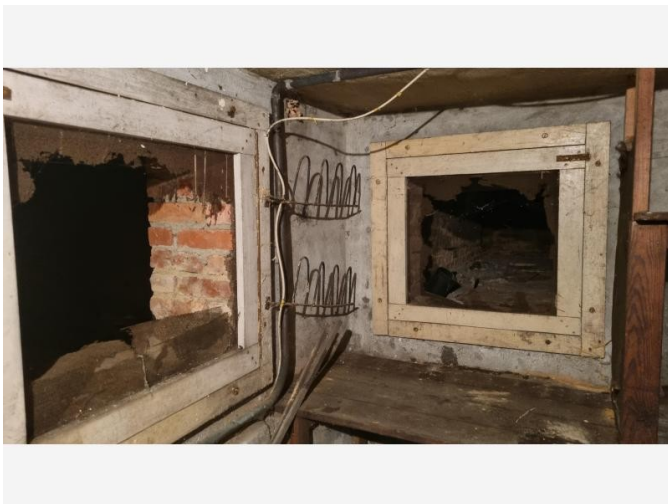
Permanente beperking

Reden: Ruimte met een hoogte lager dan 1.50m

Uitleg van de asbestdeskundige: Zoals omschreven in het OVAM inspectieprotocol, vormen ruimtes met een hoogte lager dan 1.5m een permanente onderzoeksbeperking.

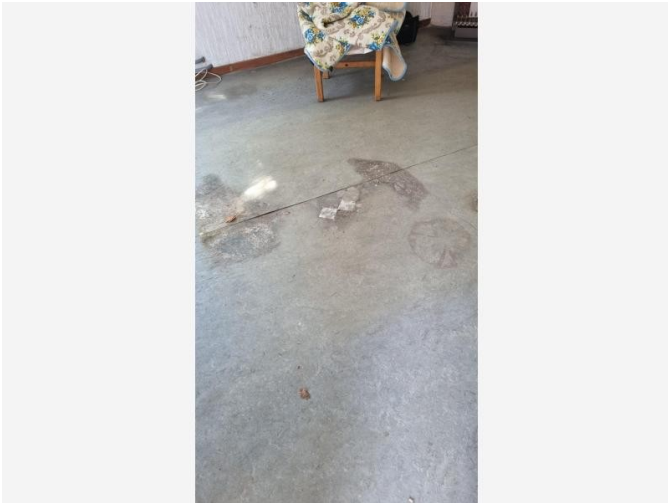
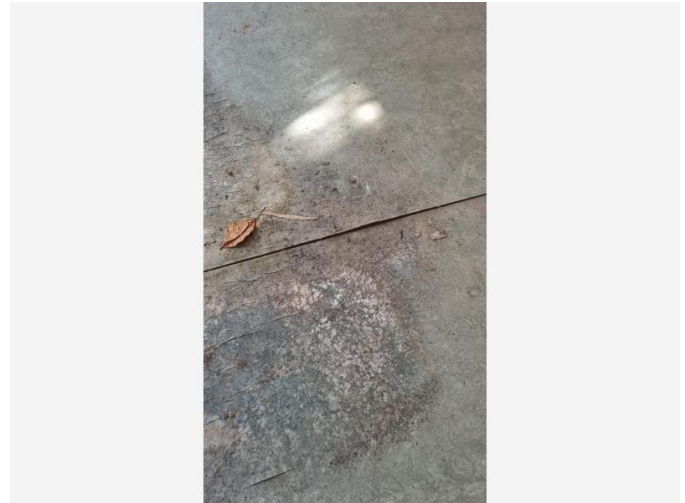
Fiche 8: Vloerzeil living

Geen asbest

#	Type	Referentie	Resultaat
8.1	Puntmonster	staal 000000036290	Geen asbest

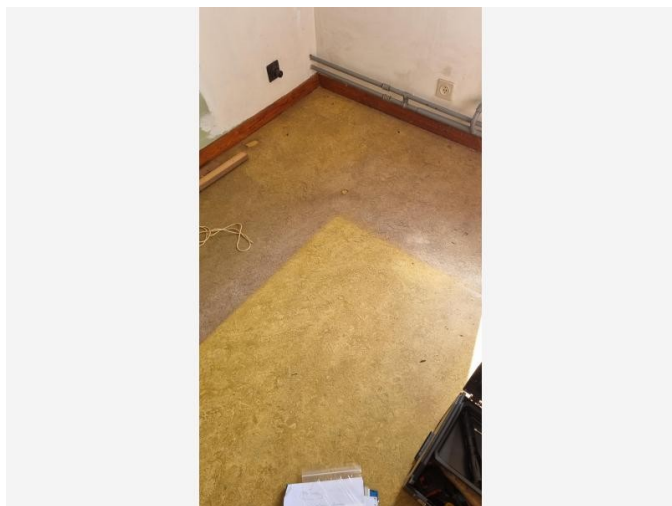
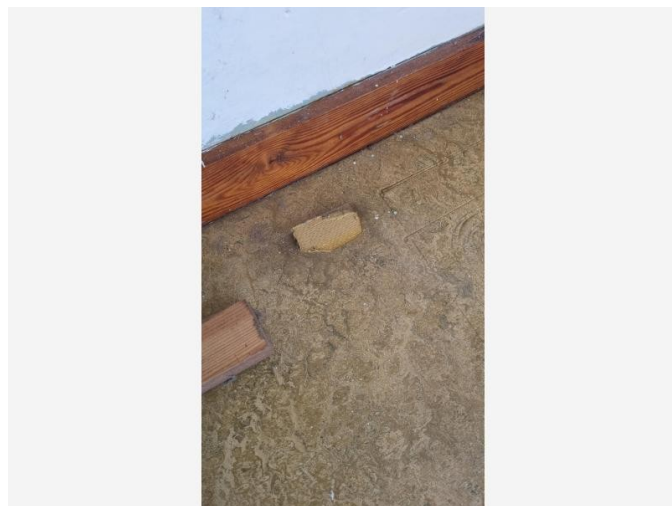
Fiche 9: Vloerzeil slaapkamer

Geen asbest

#	Type	Referentie	Resultaat
9.1	Puntmonster	staal 000000036207	Geen asbest

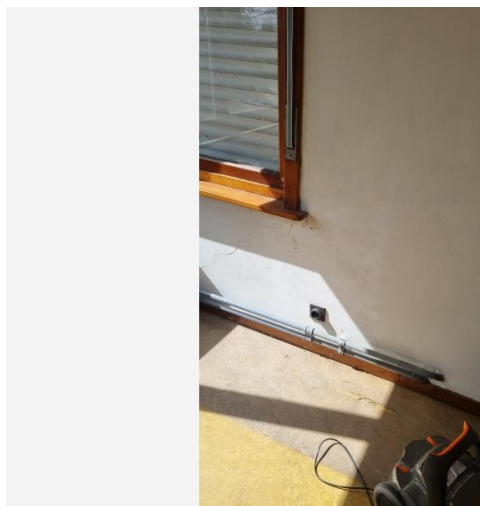
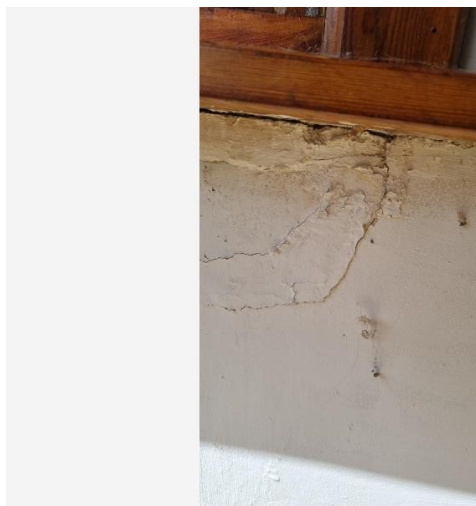
Geen asbest

#	Type	Referentie	Resultaat
10.1	Mengmonster	staal 000000036269	Geen asbest

Beschrijving	Bepleistering
Omgeving	Binnen
Primaire drager	Wand vrijstaand (scheidingmuur, ...)
Bindmiddel van materiaal	Gips - kalk

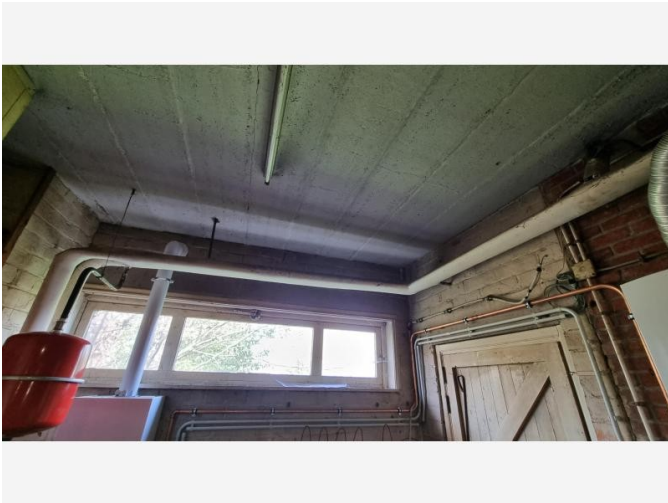
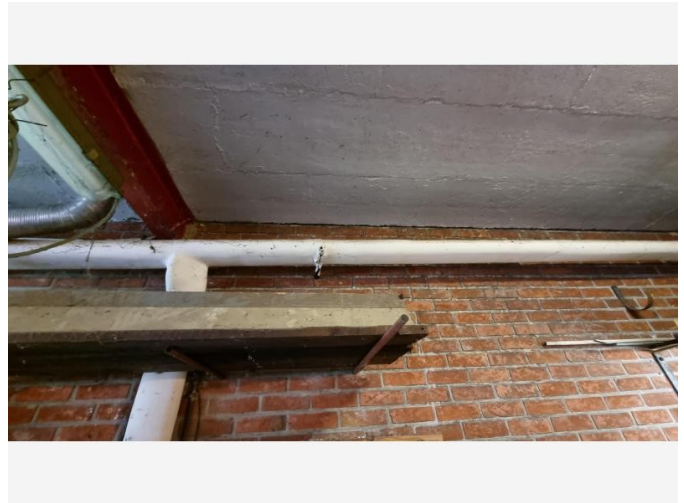
Fiche 11: Leidingisolatie Garage

Geen asbest

#	Type	Referentie	Resultaat
11.1	Mengmonster	staal 000000036306	Geen asbest
