# Asbestinventarisatetest

Jeroom Beckersstraat 23, 2920 Kalmthout

Attestnummer : 20260723-000171.000

Uitgegeven op : 23.07.2026

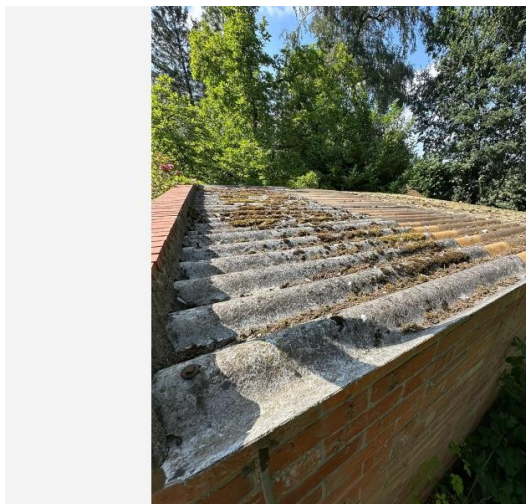
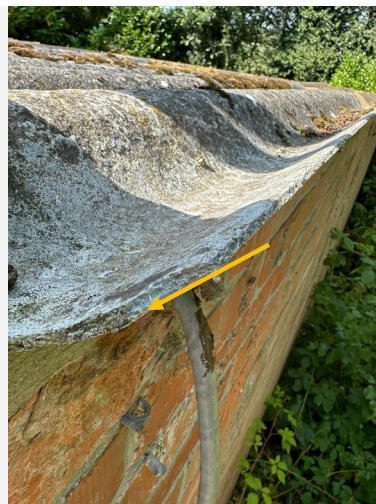
Het asbestmateriaal valt onder de mijlpaal van 2040.

**Dringend verwijderen**

| Eindbeoordeling materiaalisico | Hoog materiaalisico en/of hoge kans op vezelvrijgave |

| Asbestsoort (vezeltype) | Crocidoliet aanwezig |
| Toestand van het materiaal | Matig beschadigd, matig verweerd |

| # | Type | Referentie | Resultaat |
|---|---|---|---|
| 1.1 | Puntmonster | 4 | Crocidoliet, Chrysotiel |

| Opmerking | oppervlakte is indicatief is indicatief (de opgegeven hoeveelheden mogen niet gebruikt worden als maatstaf van heffing).<br><br>bevat 10%-15% chrysotiel en 10%-15% crocidoliet |

- Hemelwater dat afspoelt van asbestcement daken of gevels kan asbestdeeltjes bevatten. Gebruik het enkel voor gesloten circuits (bv. spoelen toiletten). Reinig na het vervangen van het dak of de gevel de dakgoten en regenwaterput of -ton om asbesthoudend sediment of slib te verwijderen

- Eenvoudige handelingen: mag via doe-het-zelf of door werknemer(s) met opleidingsattest eenvoudige handelingen  
Het verwijderen van asbestcement golfplaten kan gevaarlijk zijn als het niet op de juiste manier wordt gedaan, omdat asbestvezels die vrijkomen bij het breken van het materiaal schadelijk kunnen zijn voor de gezondheid van mensen die in de buurt zijn. Je mag deze golfplaten zelf verwijderen zonder te breken bij de verwijdering. Maak de golfplaten nat, voorzichtig losmaken en in zijn geheel en voorzichtig in plastic folie leggen. (met asbestlogo op : te verkrijgen in het containerpark van je gemeente), dek goed af en voer af naar het containerpark van uw gemeente of naar een erkend asbestverwerker. Gebruik tijdens de werken nodige PBM's. (persoonlijke beschermingsmiddelen: wegwerpoverall, minstens FFP3 mondmasker, wegwerphandschoenen, veiligheidsbril) <https://ovam.vlaanderen.be/wie-mag-wat-verwijderen>

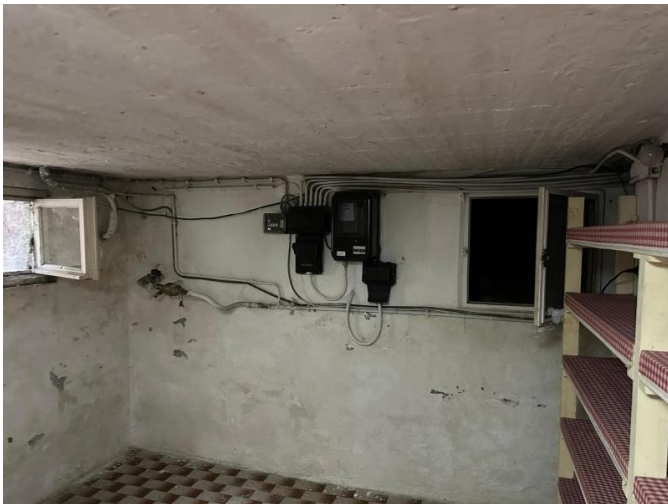
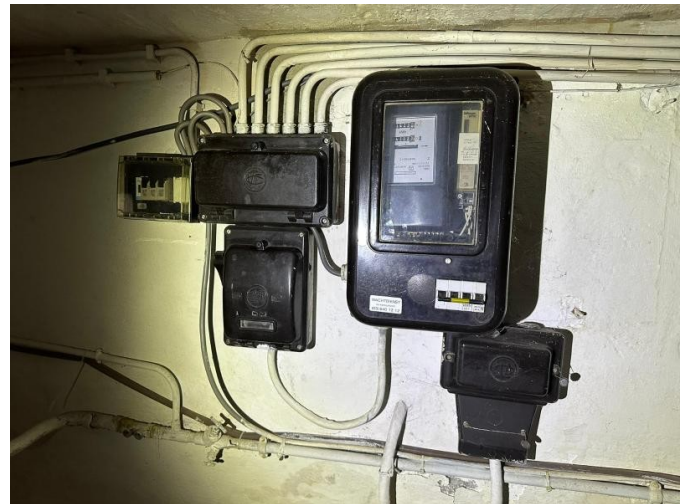
Het asbestmateriaal valt onder de mijlpaal van 2040.

Verwijderen

| Eindbeoordeling materiaalisico | Verhoogd materiaalisico en/of verhoogde kans op vezelvrijgave |

| Toestand van het materiaal | Licht beschadigd, licht verweerd. Intacte calciumsilicaatplaat of materiaal met categorie 3-gebondenheid |

| Identificatiemethode | <p>De asbestdeskundige beoordeelt het materiaal als asbestverdacht en dus asbesthoudend, en dit zonder monstername.</p> <p>Motivatie: De monstername brengt andere schade aan dan schade die inherent is aan de monstername.</p> |

- Zorg voor een veilig beheer. Vermijd het beschadigen van het asbestmateriaal. Controleer de toestand jaarlijks op wijzigingen.
- Voer bijkomende staalname(s) uit.

- Eenvoudige handelingen: mag via doe-het-zelf of door werknemer(s) met opleidingsattest eenvoudige handelingen  
Het is niet te bepalen uit welk soort materiaal de kast en de elektriciteit nutsmeters en verdelers zijn. De mogelijkheid bestaat dat dit een asbestvrije variant is. Als uw netwerkbeheerder de nutsmeter vervangt door een digitale meter, gelieve te melden dat de verwijdering dient te gebeuren volgens het asbestverwijderingsprotocol.

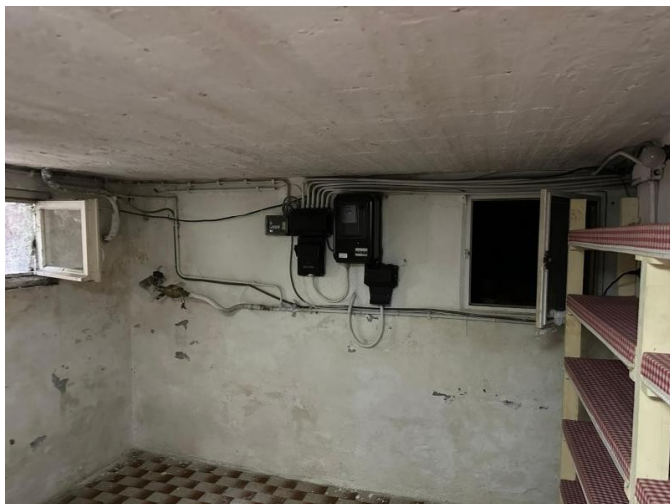
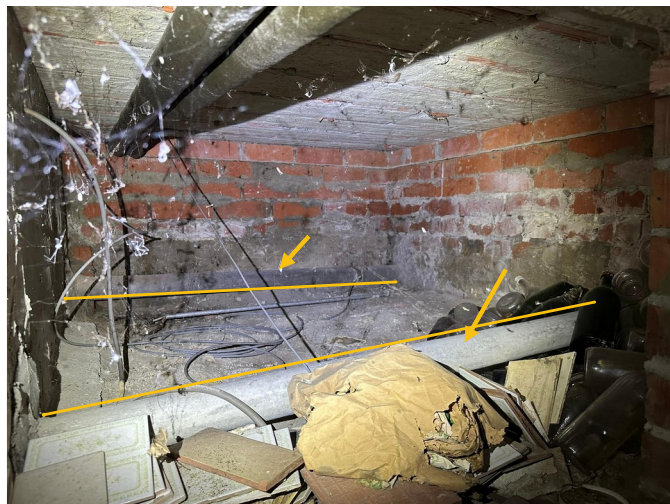
Het asbestmateriaal valt onder de mijlpaal van 2040.

Verwijderen

| Eindbeoordeling materiaalrisico | Verhoogd materiaalrisico en/of verhoogde kans op vezelvrijgave |

| Asbestsoort (vezeltype) | Crocidoliet aanwezig |

- Zorg voor een veilig beheer. Vermijd het beschadigen van het asbestmateriaal. Controleer de toestand jaarlijks op wijzigingen.

- Eenvoudige handelingen: mag via doe-het-zelf of door werknemer(s) met opleidingsattest eenvoudige handelingen  
Het verwijderen van asbestcement afvoerkanalen kan gevaarlijk zijn als het niet op de juiste manier wordt gedaan, omdat asbestvezels die vrijkomen bij het breken van het materiaal schadelijk kunnen zijn voor de gezondheid van mensen die in de buurt zijn. Daarom is het belangrijk om voorzichtig te werk te gaan en de juiste veiligheidsmaatregelen te nemen. Het is aan te raden om een erkend asbestverwijderingsbedrijf in te schakelen om het asbestcement afvoerkanaal te verwijderen. Deze bedrijven hebben de juiste apparatuur, training en ervaring om het asbestcement veilig te verwijderen en te verwerken.

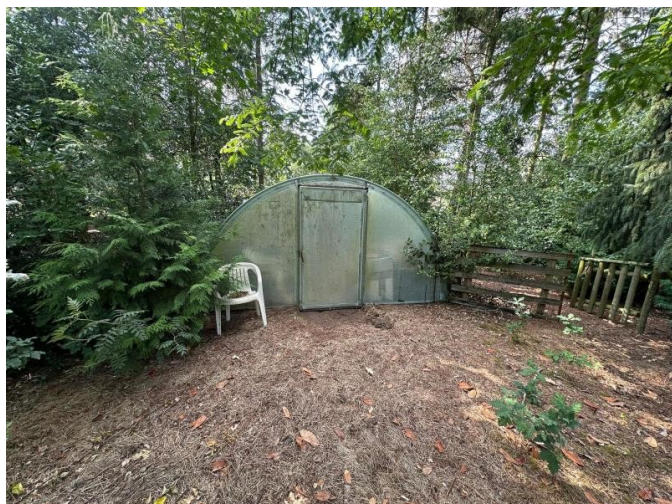
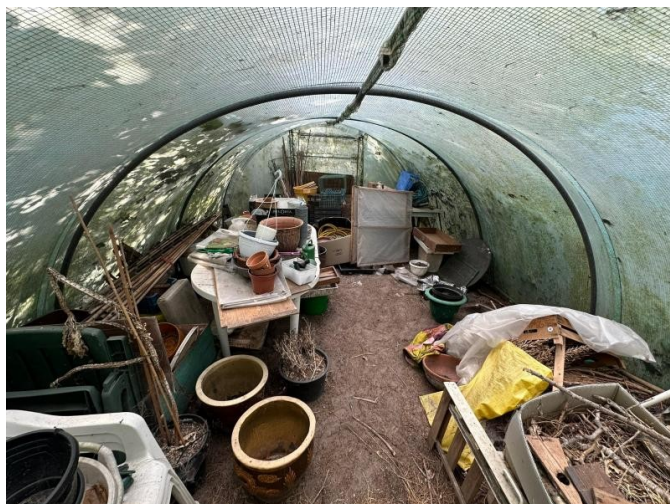
| Basis voor advies | De asbestdeskundige beoordeelt het materiaal als niet-asbestverdacht. |

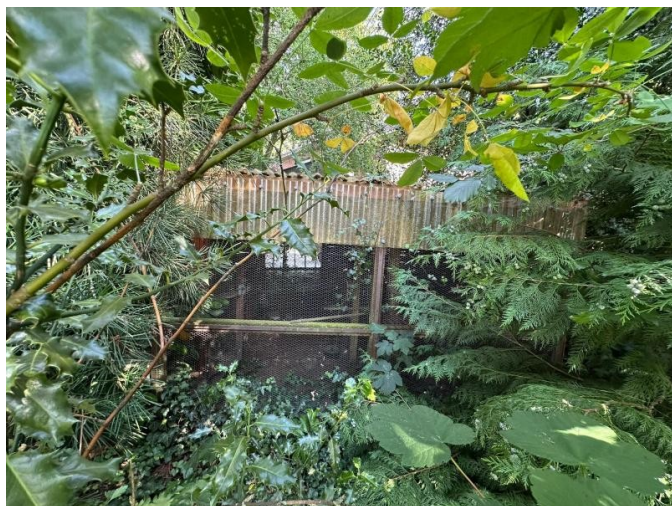
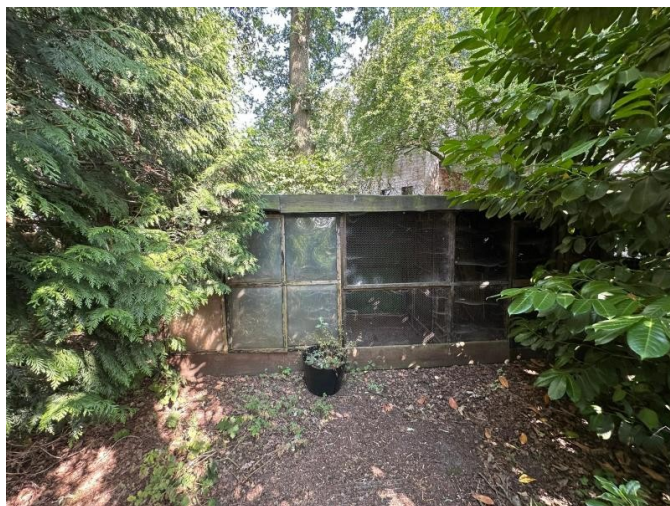
| Basis voor advies | De asbestdeskundige beoordeelt het materiaal als niet-asbestverdacht. |

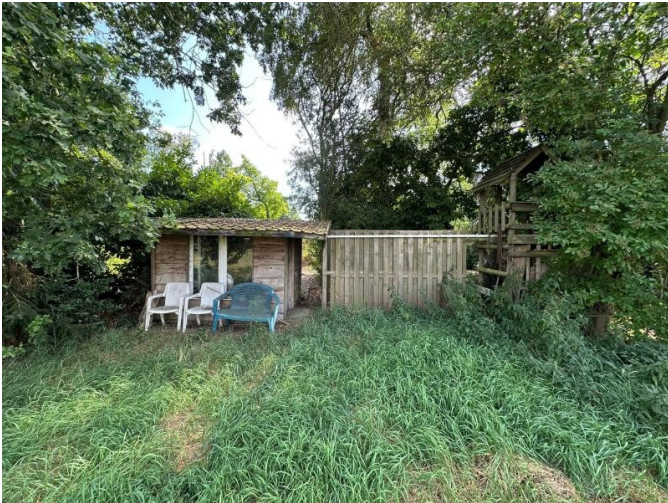
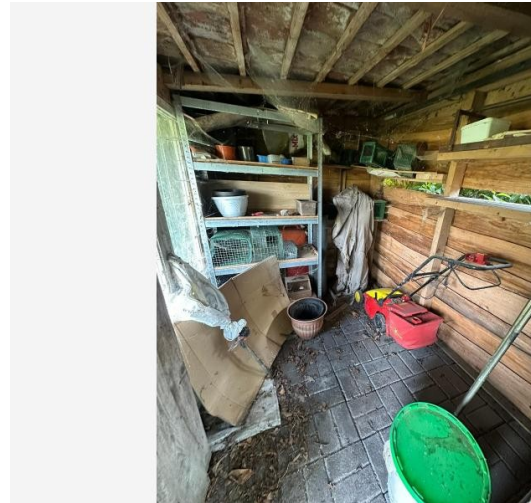
| Basis voor advies | De asbestdeskundige beoordeelt het materiaal als niet-asbestverdacht. |

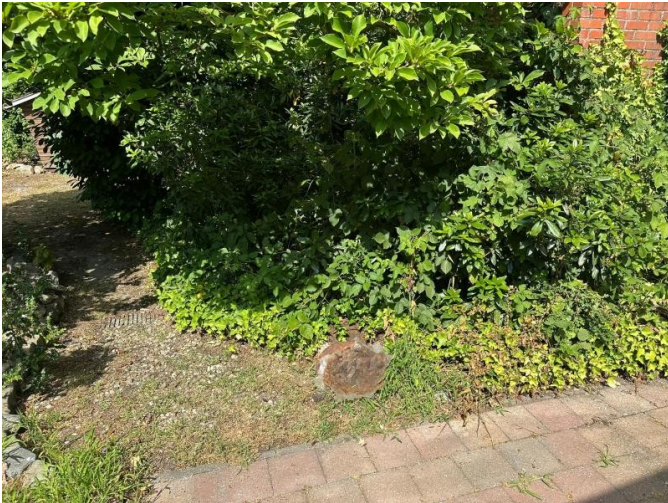
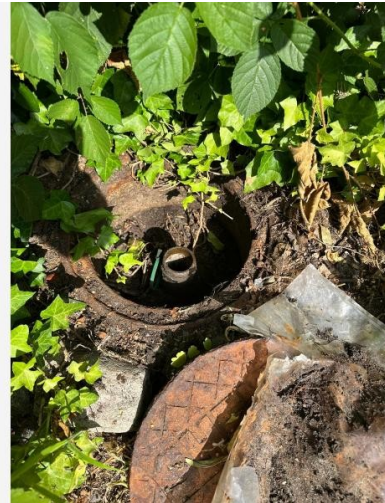
| Basis voor advies | Beoordeling op basis van expertise met een vaststelling door de asbestdeskundige. |

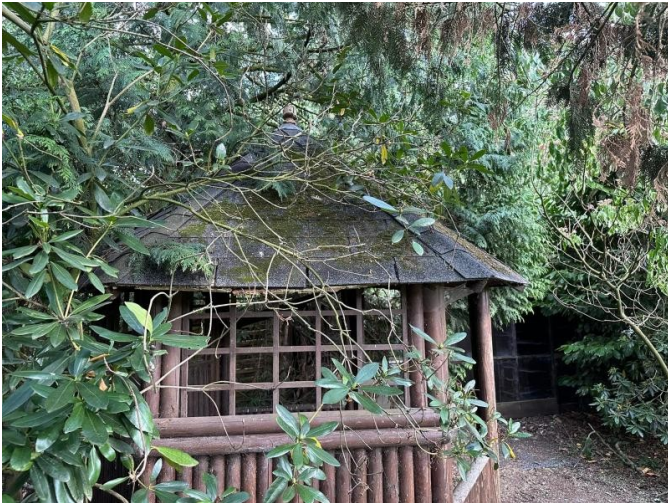
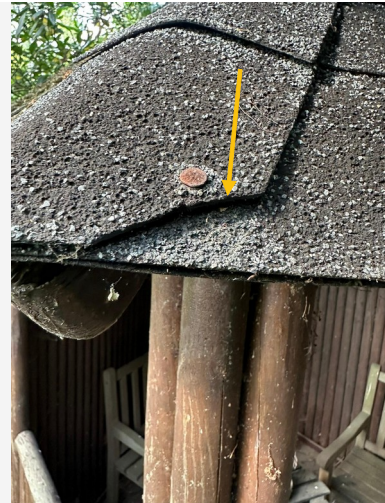
## Fiche 12: roofing dakshingles tuinprieeel

Geen asbest

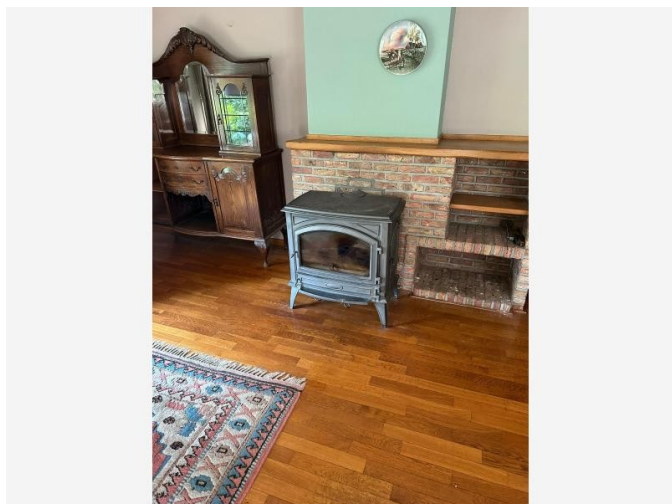
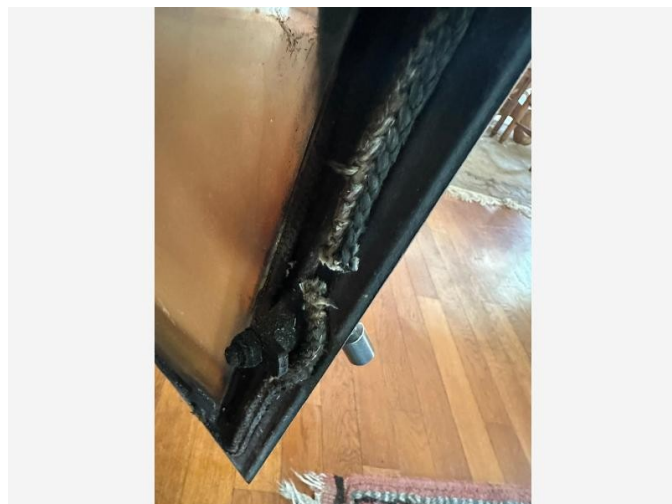
## Fiche 13: dichtingslint kachel

Geen asbest

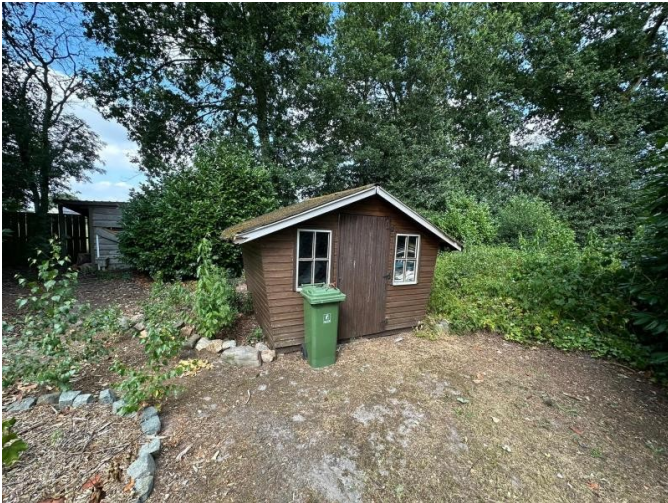
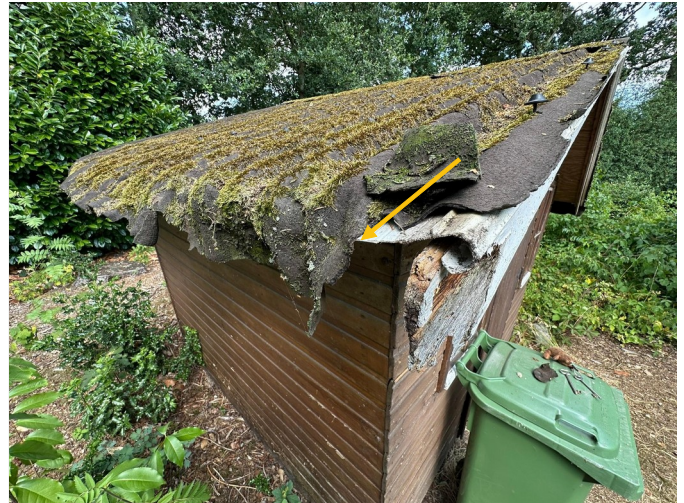
## Fiche 14: Roofing tuinberging

Geen asbest

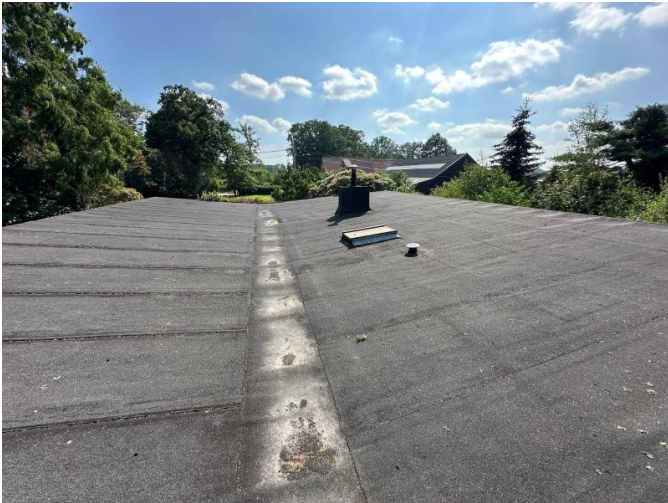
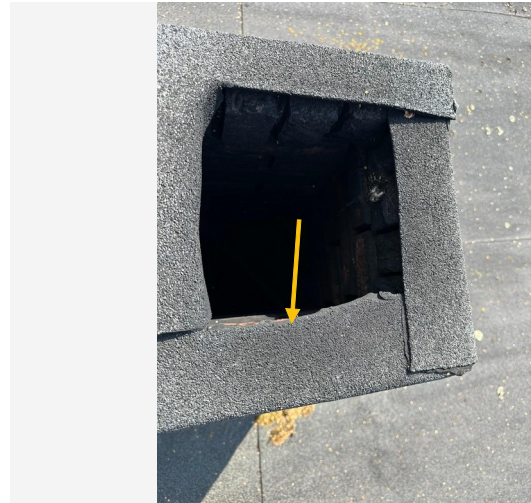
## Fiche 15: roofing hoofddak

Geen asbest

| Opmerking | <p>oppervlakte is indicatief. (de opgegeven hoeveelheden mogen niet gebruikt worden als maatstaf van heffing).</p> <p>Er kan geen uitspraak gedaan worden van eventuele onderlagen en dit om lekschade te voorkomen.</p> |

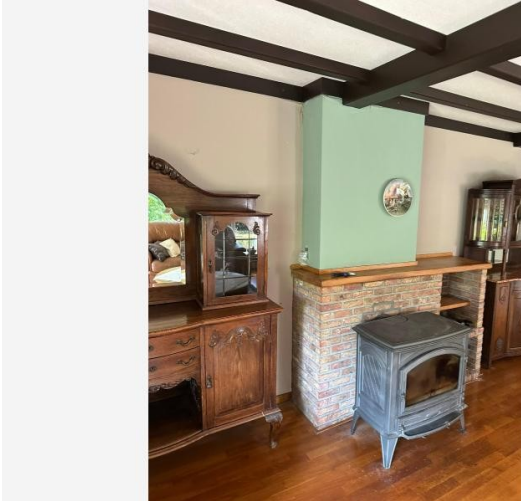
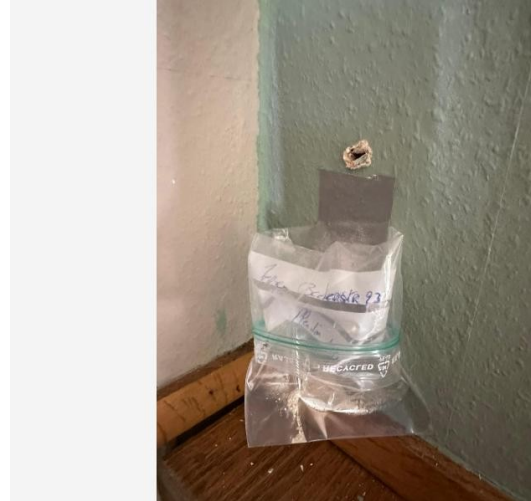
## Fiche 16: pleisterwerk wanden

Geen asbest

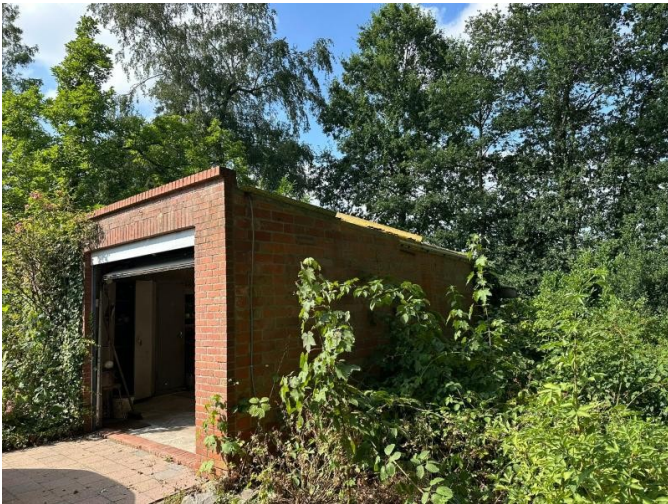
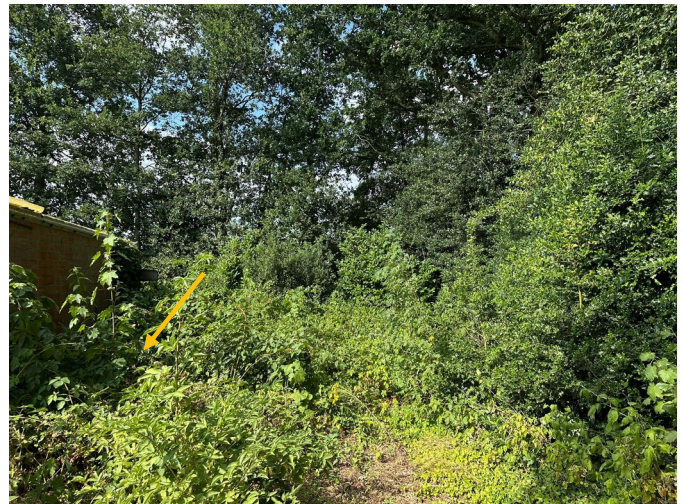
# Fiche 17: afdruiptzone van asbestcement golfplatendak tuinberging

Afdruiptzone/afvloeizone

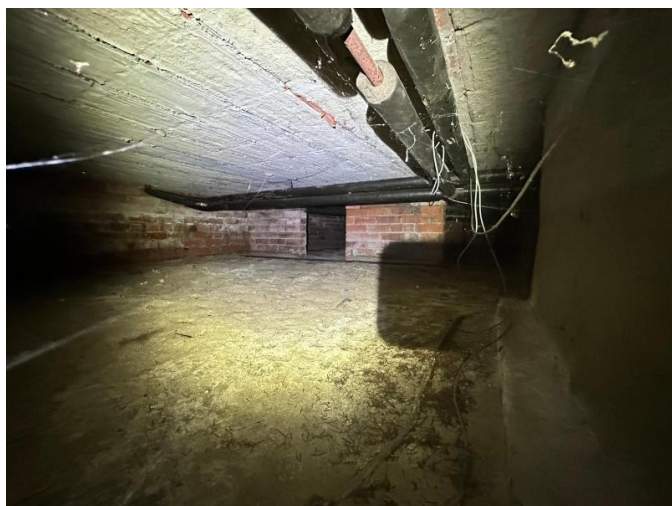
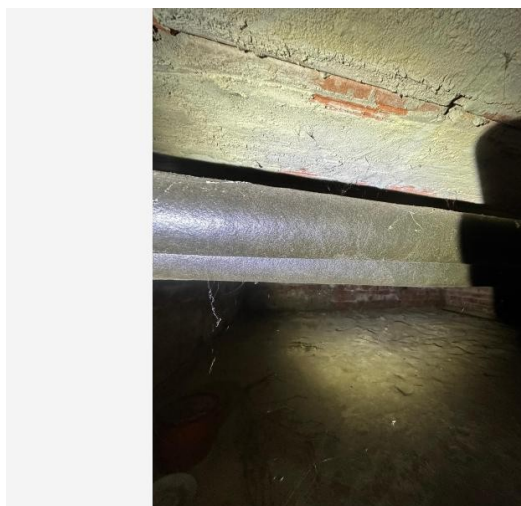
## Fiche 20: HVAC Leidingisolatie

| Beschrijving | Notitie | Terug te vinden op plannen |
|---|---|---|
| Fiche 20: HVAC Leidingisolatie | de hvac isolatieleiding bestaat uit schuim | - |
