Asbestinventarisatetest

Clementinastraat 49/001, 2018 Antwerpen

Attestnummer : 20260514-000144.001

Uitgegeven op : 14.05.2026

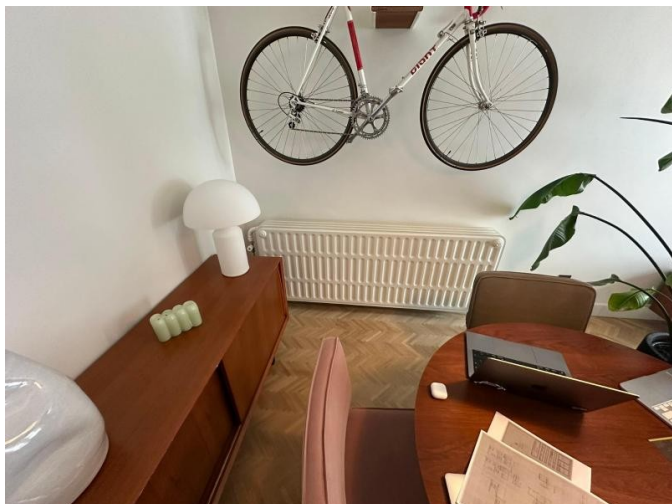
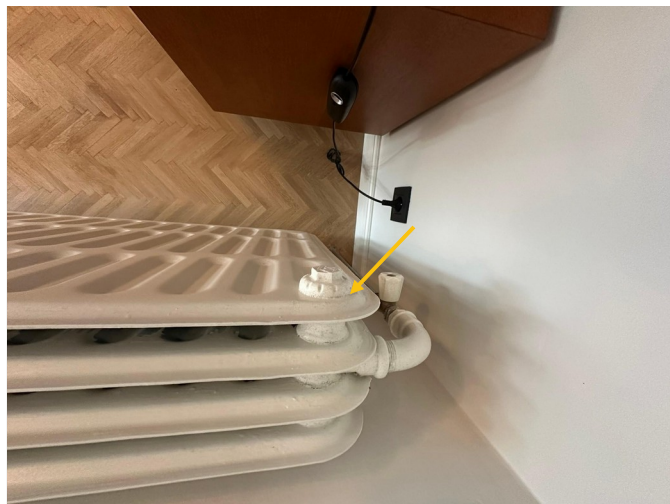
Het asbestmateriaal valt onder de mijlpaal van 2034.

Verwijderen

Eindbeoordeling materiaalrisico	Verhoogd materiaalrisico en/of verhoogde kans op vezelvrijgave
---------------------------------	--

Gebondenheid	Categorie 2: niet-hechtgebonden met matrix
Asbestsoort (vezeltype)	Alleen chrysotiel aanwezig
Asbestconcentratie	Hoog ($\geq 50\%$)
Afschermingsgraad van het gehele materiaal	Niet-stootvaste afscherming
Toestand van het materiaal	Matig beschadigd, matig verweerd

Beschrijving	pakking verwarmingselement
Omgeving	Binnen
Primaire drager	HVAC infrastructuur en uitrusting
Asbestmateriaal	Pakking, dichting
Bindmiddel van asbestmateriaal	Karton - papier - viltachtig
Gebondenheid op basis van bindmiddel	Niet-hechtgebonden
Hoeveelheid (gewicht - aantal)	<ul style="list-style-type: none">• 0,25 kg - 1 stuk
Totaal gewicht	0,25 kg
Eenvoudig bereikbaar	Ja
Bevestigingswijze	<ul style="list-style-type: none">• Geklemd
Identificatiemethode	<p>De asbestdeskundige beoordeelt het materiaal als asbestverdacht en dus asbesthoudend, en dit zonder monstername.</p> <p>Motivatie: De monstername brengt andere schade aan dan schade die inherent is aan de monstername.</p>
Destructieve handeling voor identificatie	Nee
Opmerking	gewicht is indicatief. (de opgegeven hoeveelheden mogen niet gebruikt worden als maatstaf van heffing).

- Zorg voor een veilig beheer. Vermijd het beschadigen van het asbestmateriaal. Controleer de toestand jaarlijks op wijzigingen.
- Voer bijkomende staalname(s) uit.

- Eenvoudige handelingen: mag via doe-het-zelf of door werknemer(s) met opleidingsattest eenvoudige handelingen
De pakking van verwarmingselementen zijn asbestverdacht. De verwarmingselementen in zijn geheel verwijderen mits gebruik van PBM's (persoonlijke beschermingsmiddelen: wegwerphandschoenen, mondkapje minstens FFP3, wegwerpoverall,...) De verwijdering van de elementen in zijn geheel mag zelf uitgevoerd worden of door werknemers met een opleidingsattest eenvoudige handeling.

Verpak de elementen goed in plastic folie of zakken die speciaal voor asbest zijn bedoeld, sluit af met de zwanenhalsmethode. Breng het naar een erkend afvalverwerkingsbedrijf dat asbest kan verwerken of naar het containerpark indien dit in uw gemeente is toegelaten.

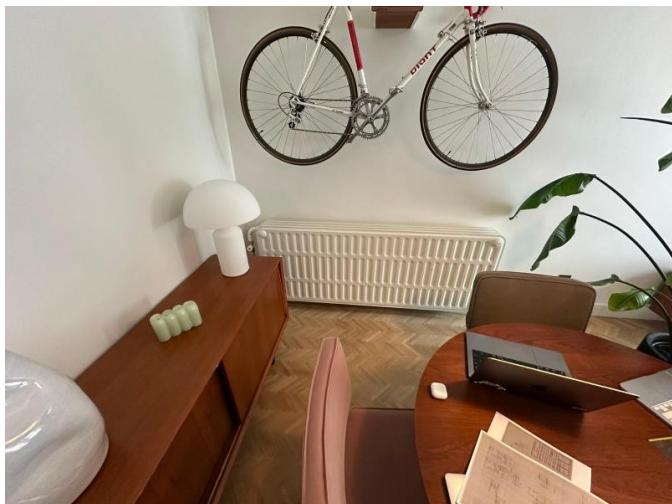
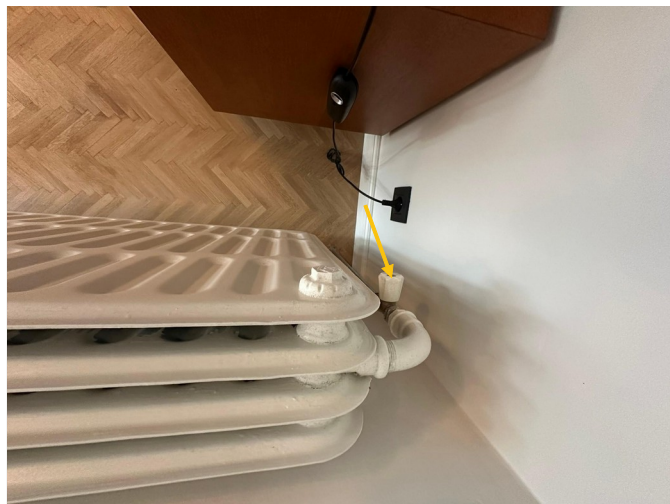
Het asbestmateriaal valt onder de mijlpaal van 2040.

Zorgvuldig beheren

Eindbeoordeling materiaalrisico	Laag materiaalrisico en/of verlaagde kans op vezelvrijgave
---------------------------------	--

Gebondenheid	Categorie 1: hechtgebonden in oorsprong
Asbestsoort (vezeltype)	Crocidoliet aanwezig
Asbestconcentratie	Laag (< 50%)
Afschermingsgraad van het gehele materiaal	Geheel of deels vrij aan de binnenlucht, maar geen contact met binnenluchtstromen
Toestand van het materiaal	Onbeschadigd, niet verweerd

Beschrijving	Bakeliet radiatorknoppen
Omgeving	Binnen
Primaire drager	HVAC infrastructuur en uitrusting
Asbestmateriaal	Plaat, paneel, tablet - Type Bakeliet
Bindmiddel van asbestmateriaal	Kunststof of -hars
Gebondenheid op basis van bindmiddel	Hecht
Hoeveelheid (oppervlakte - dikte - aantal)	• 0,10 m ² - 0,30 cm - 1 stuk
Totaal volume	< 0,001 m ³
Eenvoudig bereikbaar	Ja
Bevestigingswijze	• Geschroefd
Identificatiemethode	De asbestdeskundige beoordeelt het materiaal als asbestverdacht en dus asbesthoudend, en dit zonder monstername. Motivatie: De monstername brengt andere schade aan dan schade die inherent is aan de monstername.
Destructieve handeling voor identificatie	Nee
Opmerking	oppervlakte en dikte zijn indicatief. (de opgegeven hoeveelheden mogen niet gebruikt worden als maatstaf van heffing).

- Zorg voor een veilig beheer. Vermijd het beschadigen van het asbestmateriaal. Controleer de toestand jaarlijks op wijzigingen.
- Voer bijkomende staalname(s) uit.

- Eenvoudige handelingen: mag via doe-het-zelf of door werknemer(s) met opleidingsattest eenvoudige handelingen
Op diverse plaatsen zijn er bakeliettoepassingen. Het is moeilijk te bepalen of de bakeliettoepassingen in de woning ook effectief asbesthoudend zijn (het kan ook gaan om de asbestvrije variant). Uw mag de bakeliettoepassingen zelf verwijderen mits gebruik van de juiste persoonlijke beschermingsmiddelen (minstens een FFP3 masker, handschoenen,). Zolang er juist wordt omgesprongen met deze materialen (niet schuren, breken, slijpen of boren) komen er weinig of geen asbestvezels vrij en zijn de gezondheidsrisico's miniem.

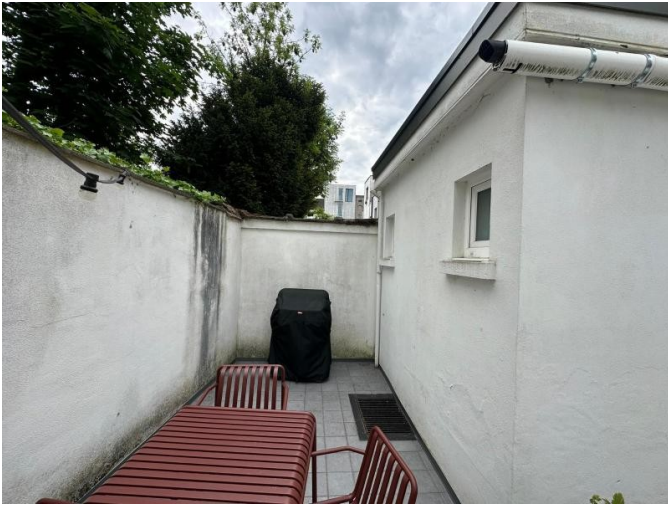
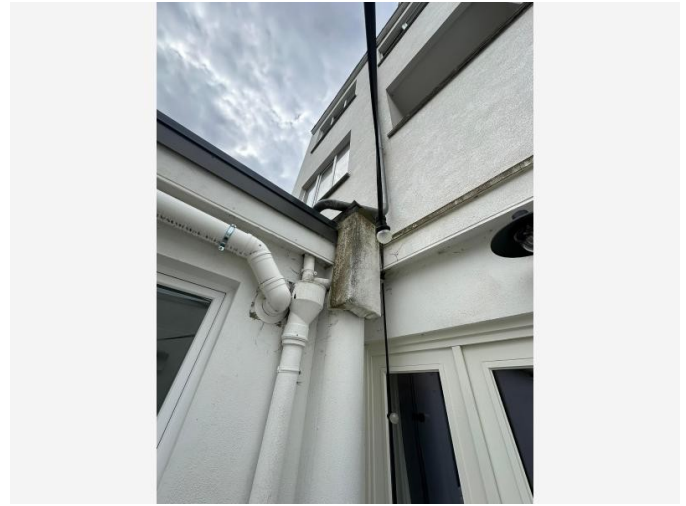
De cementsmeerlaag aan de achtergevels is wit geschilderd met structuurverf.

Basis voor advies	De asbestdeskundige beoordeelt het materiaal als niet-asbestverdacht.
--------------------------	---

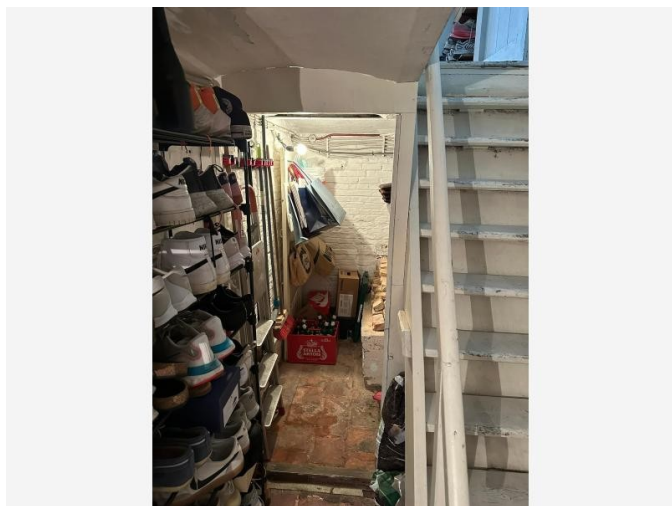
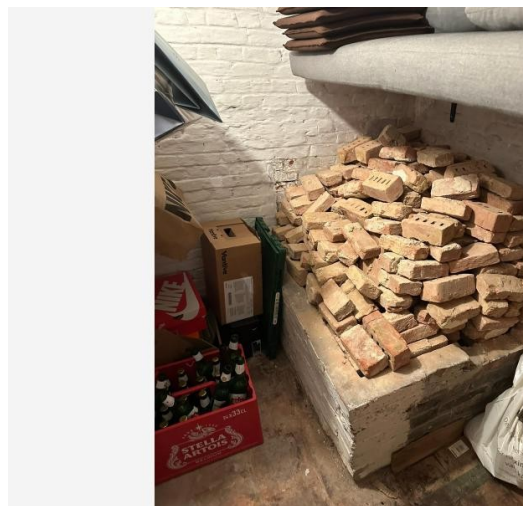
onder de trap, een berging voorzien voor het gelijkvloers appartement

Basis voor advies	De asbestdeskundige beoordeelt het materiaal als niet-asbestverdacht.
-------------------	---

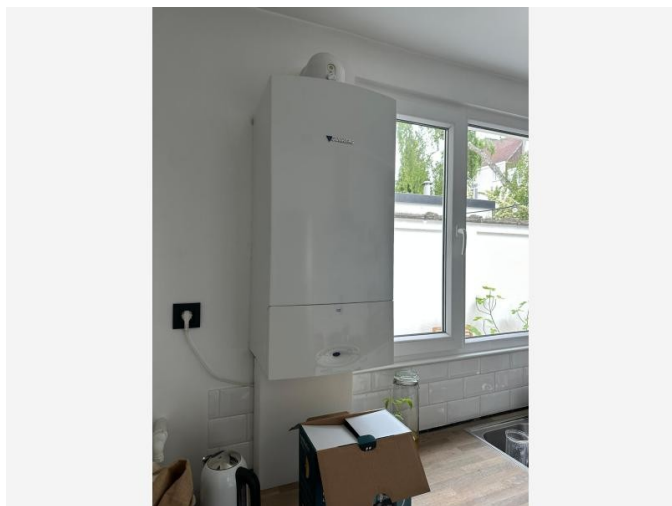
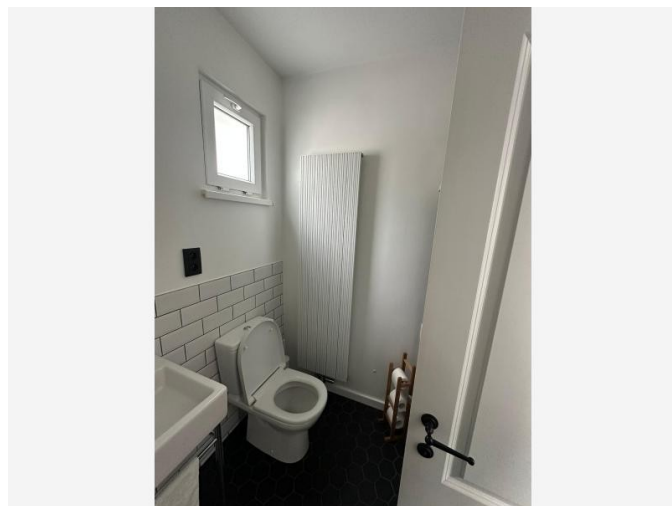
tegels nieuw geplaatst in 2016

Basis voor advies	De asbestdeskundige beoordeelt het materiaal als niet-asbestverdacht.
--------------------------	---

Vloeren in goede staat. Vloeren kunnen vastgelijmd zijn met asbesthoudende lijm, destructief onderzoek is aangewezen bij renovatie, vooraf staal laten nemen om asbesthoudende lijm uit te sluiten

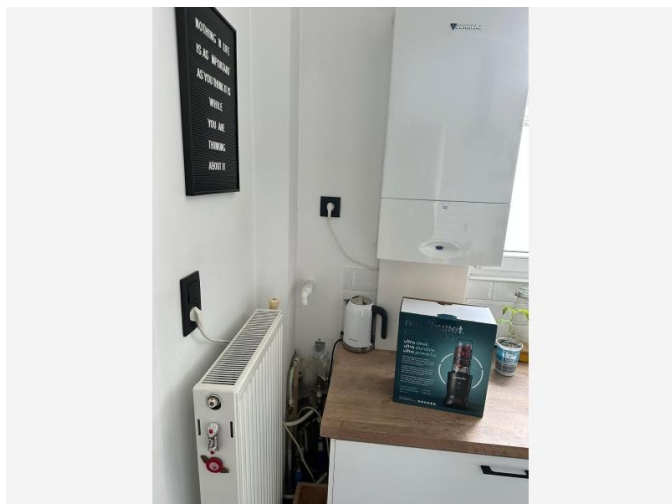
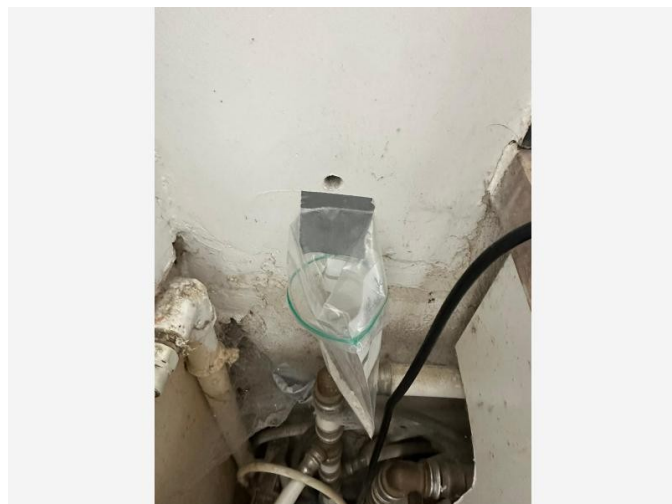
Fiche 7: pleisterwerk wanden

Geen asbest

#	Type	Referentie	Resultaat
7.1	Mengmonster	1	Geen asbest

Beschrijving	pleisterwerk wanden
Omgeving	Binnen
Primaire drager	Binnenwand
Bindmiddel van materiaal	Gips - kalk
Gebondenheid op basis van bindmiddel	Niet-hechtgebonden
Hoeveelheid (oppervlakte - dikte - aantal)	• 190,00 m ² - 1,00 cm - 1 stuk
Totaal volume	1,90 m ³
Identificatiemethode	Een monstername door de asbestdeskundige met laboanalyse door een asbestlabo.
Destructieve handeling voor identificatie	Nee
Opmerking	Oppervlakte en dikte zijn indicatief. (de opgegeven hoeveelheden mogen niet gebruikt worden als maatstaf van heffing). Muurpleister bemonsterd in keuken, woonkamer en slaapkamer

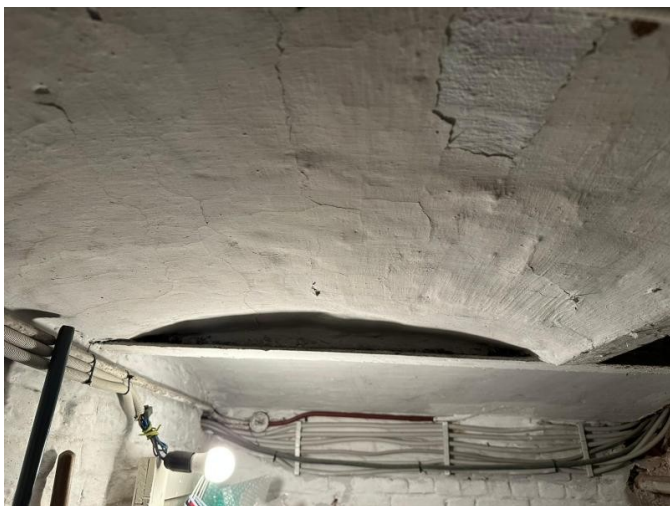
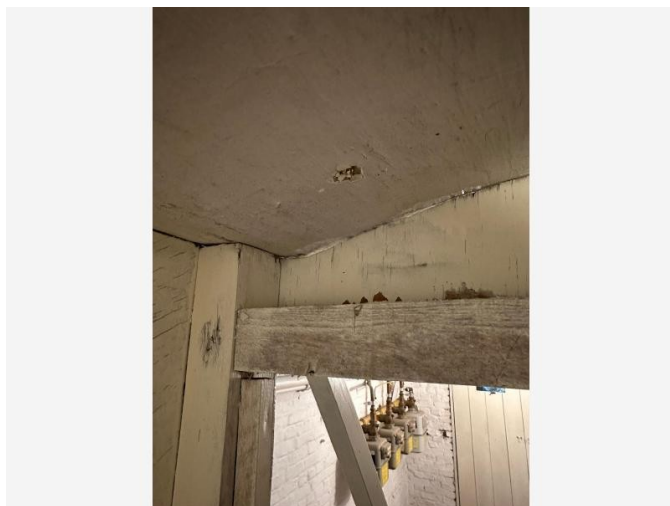
Geen asbest

#	Type	Referentie	Resultaat
8.1	Puntmonster	2	Geen asbest

Beschrijving	pleisterwerk plafond kelder
Omgeving	Binnen
Primaire drager	Plafond
Bindmiddel van materiaal	Gips - kalk
Gebondenheid op basis van bindmiddel	Niet-hechtgebonden
Hoeveelheid (oppervlakte - dikte - aantal)	• 2,94 m ² - 1,00 cm - 1 stuk
Totaal volume	0,029 m ³
Identificatiemethode	Een monstername door de asbestdeskundige met laboanalyse door een asbestlabo.
Destructieve handeling voor identificatie	Nee
Opmerking	oppervlakte en dikte zijn indicatief. (de opgegeven hoeveelheden mogen niet gebruikt worden als maatstaf van heffing). Plafond bemonsterd in de kelderberging

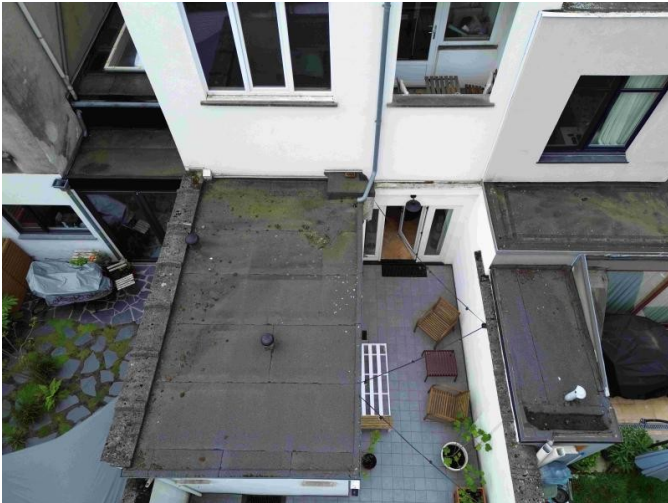
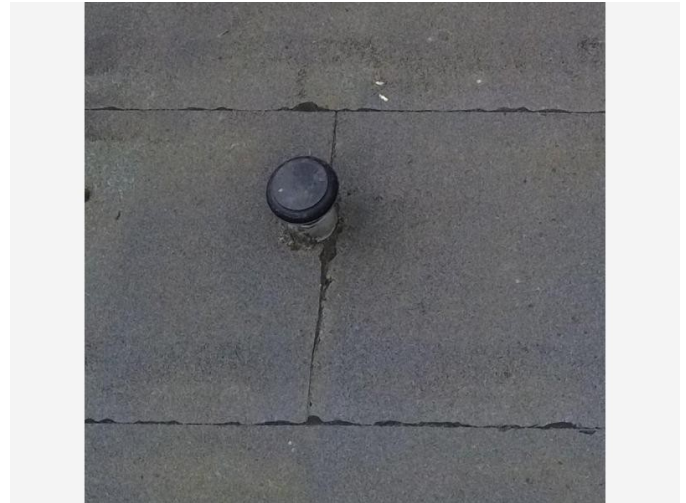
Fiche 9: onderdak plat dak

Geen asbest

Beschrijving	onderdak plat dak
Omgeving	Buiten
Primaire drager	Plat dak
Bindmiddel van materiaal	Bitumen (roofing, teer, asfalt)
Gebondenheid op basis van bindmiddel	Hecht
Hoeveelheid (oppervlakte - aantal)	• 18,00 m ² - 1 stuk
Totale oppervlakte	18,00 m ²
Identificatiemethode	De asbestdeskundige gebruikt een bewijsdocument andere dan een bestaande laboanalyse, met bevestiging door vaststelling en expertise en dit zonder monstername.
Destructieve handeling voor identificatie	Nee
Opmerking	oppervlakte is indicatief. (de opgegeven hoeveelheden mogen niet gebruikt worden als maatstaf van heffing). Onderdak en dak is volledig vernieuwd in 2020

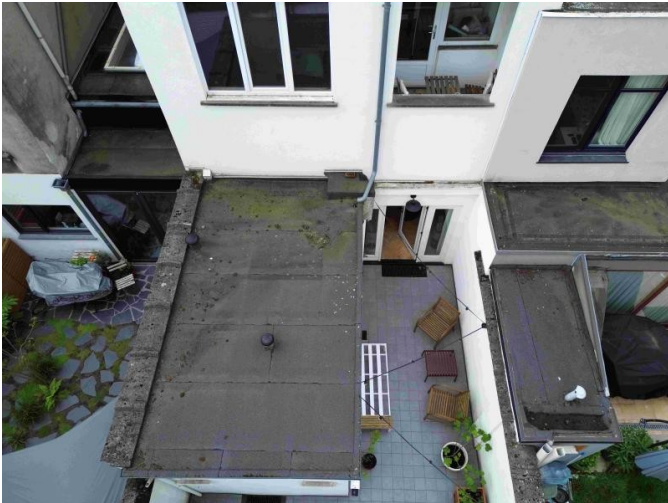
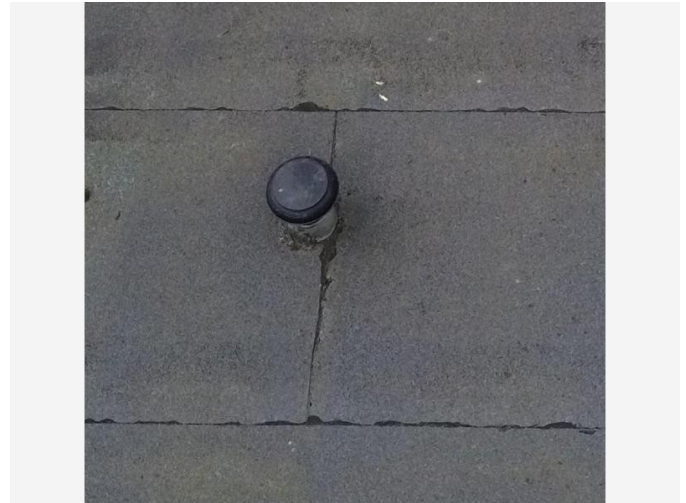
Fiche 10: dakbedekking plat dak

Geen asbest

Beschrijving	dakbedekking plat dak
Omgeving	Buiten
Primaire drager	Plat dak
Bindmiddel van materiaal	Bitumen (roofing, teer, asfalt)
Gebondenheid op basis van bindmiddel	Hecht
Hoeveelheid (oppervlakte - aantal)	• 18,00 m ² - 1 stuk
Totale oppervlakte	18,00 m ²
Identificatiemethode	De asbestdeskundige gebruikt een bewijsdocument andere dan een bestaande laboanalyse, met bevestiging door vaststelling en expertise en dit zonder monstername.
Destructieve handeling voor identificatie	Nee
Opmerking	oppervlakte is indicatief. (de opgegeven hoeveelheden mogen niet gebruikt worden als maatstaf van heffing). Onderdak en dak is volledig vernieuwd in 2020

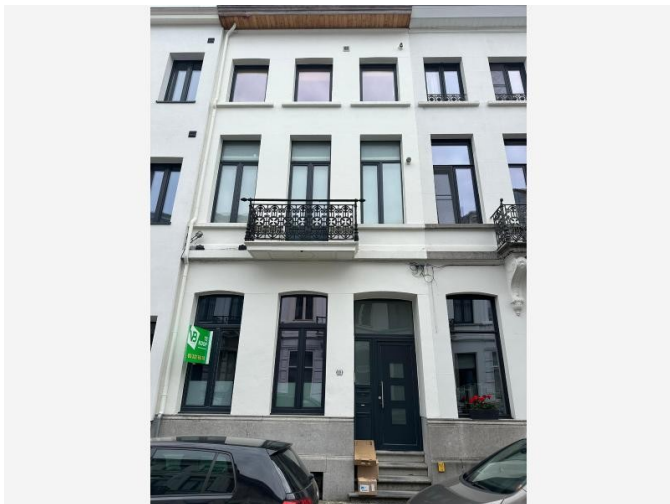
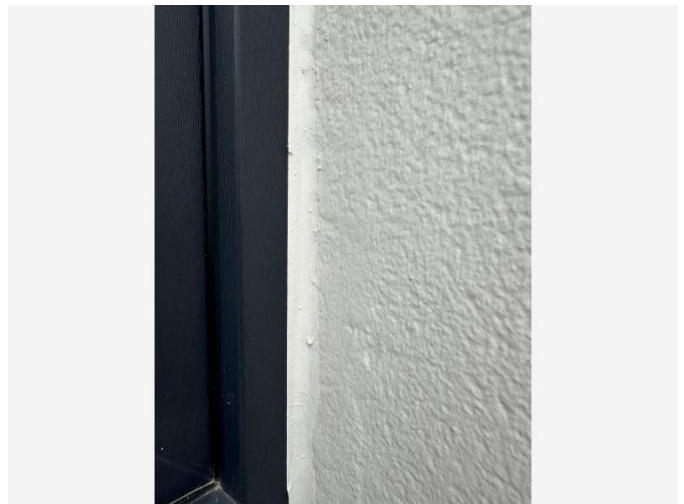
Beschrijving	Notitie	Terug te vinden op plannen
Fiche 11: mastiek tussen raamprofiel-muur buiten	De afdichtingskit is van het materiaal siliconen	-
Fiche 12: verwarmingsketel	Ketel is nieuw geplaatst in 2009.	-
