Asbestinventarisatetest

Frans Breugelmanstraat 17, 2900 Schoten

Attestnummer : 20260609-000399.000

Uitgegeven op : 09.06.2026

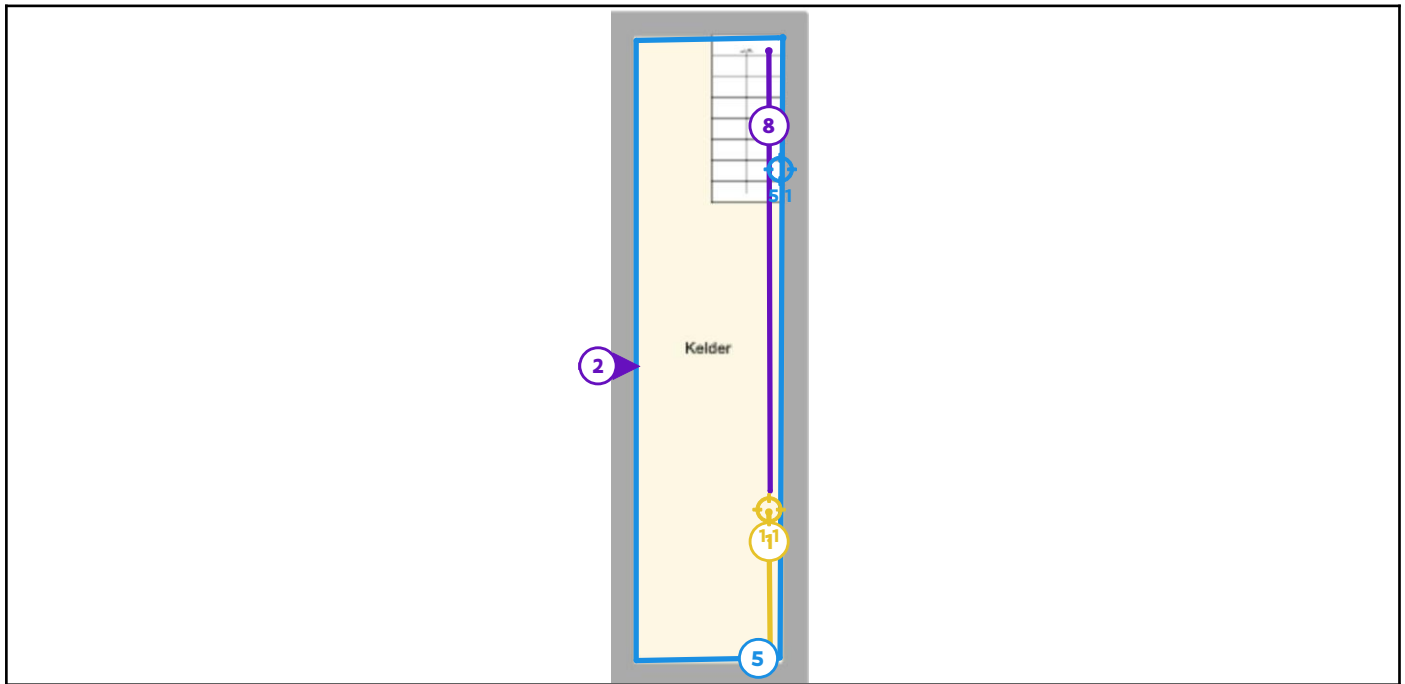
Plan 1.1: Grondplan kelder

Beschrijving	Type	Actie
1. Cementbuis kelder	Asbestmateriaal	Zorgvuldig beheren
1.1 Code: PS1	Puntmonster	-
2. Kruipkelder	Beperking	-
5. Pleisterwerk muren	Geen asbest	-
5.1 Code: MM1	Mengmonster	-
8. Leidingisolatie	Overige ruimte of materiaal	-

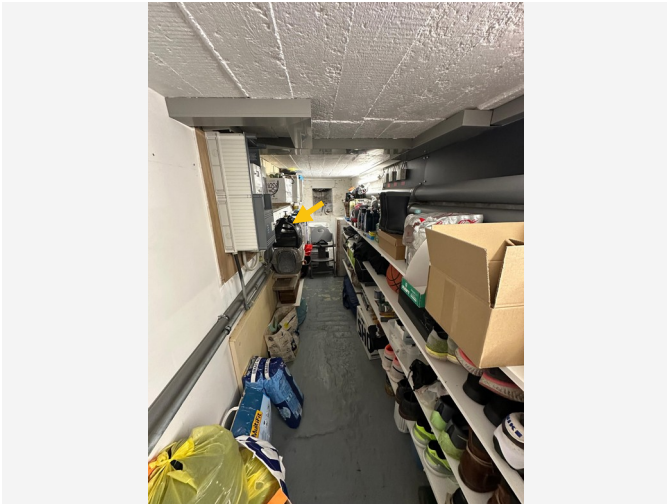
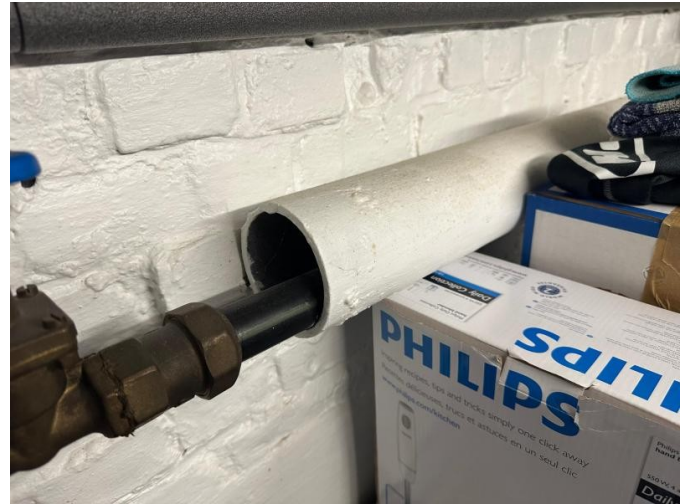
Risicobeoordeling

Eindbeoordeling materiaalrisico	Zeer laag materiaalrisico en/of zeer lage kans op vezelvrijgave
---------------------------------	-----------------------------------------------------------------

#	Type	Referentie	Resultaat
1.1	Puntmonster	PS1	Chrysotiel

Beschrijving	Cementbuis kelder
Omgeving	Binnen
Primaire drager	Sanitaire infrastructuur en uitrusting (toe- en afvoer)
Asbestmateriaal	Buis, koker, leiding, pijp, doorvoer
Bindmiddel van asbestmateriaal	Cement
Gebondenheid op basis van bindmiddel	Hecht
Hoeveelheid (lengte - omtrek - dikte - aantal)	<ul style="list-style-type: none">• 2,00 m - 30,00 cm - 1,00 cm - 1 stuk
Totaal volume	0,006 m ³
Eenvoudig bereikbaar	Ja
Bevestigingswijze	<ul style="list-style-type: none">• Verlijmd, ingegoten, versmeerd
Identificatiemethode	Een monstername door de asbestdeskundige met laboanalyse door een asbestlabo.
Destructieve handeling voor identificatie	Nee
Opmerking	<p>De leiding voor de watermeter is omhuld door een cementen buis die verdacht is op asbest.</p> <p>De buis is volledig wit geschilderd en lijkt verder door te lopen richting de straat.</p>

Zorgvuldig beheren

- Zorg voor een veilig beheer. Vermijd het beschadigen van het asbestmateriaal. Controleer de toestand jaarlijks op wijzigingen.

- Eenvoudige handelingen: mag via doe-het-zelf of door werknemer(s) met opleidingsattest eenvoudige handelingen
Laat de toepassing verwijderen door een aannemer met een opleidingsattest eenvoudige handelingen.

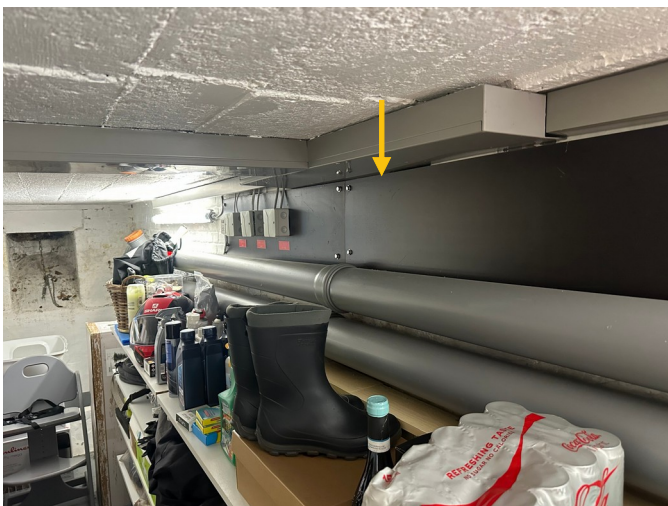
Permanente beperking

Reden: Slotvaste toegangspoort, -deur of -luik

Uitleg van de asbestdeskundige: De kruipkelder lijkt bereikbaar te zijn via een opening in de kelder, maar deze opening is volledig toegemaakt door een vastgevezen plaat. De vrije hoogte in een kruipkelder is normaal gezien nooit meer dan 1,5 meter, waardoor deze niet onderzocht kan worden binnen de bepalingen van de Welzijnswet.

Gelet de toegang voorzien is van een plaat, kan er vanuit de opening niet geïnspecteerd worden of er verdachte asbestmaterialen aanwezig zijn.

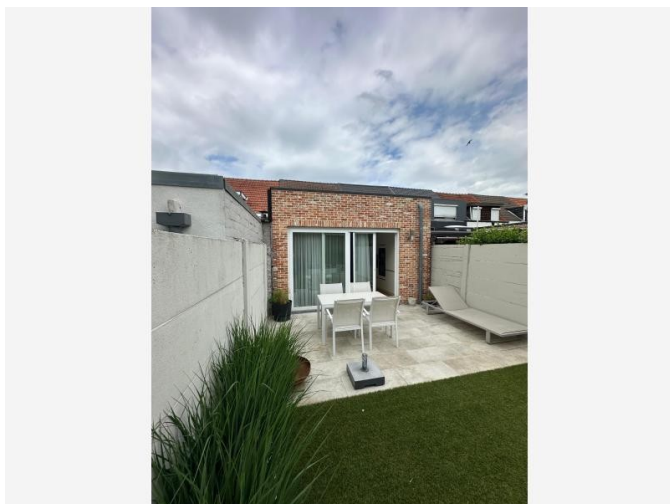
Uitgesloten van inspectie

Bouwjaar: 2012

Constructies gebouwd vanaf 2001 moeten niet onderzocht worden

Opmerking	De achterbouw, beginnende vanaf de poutrel achter de muur van de trap, werd in 2012 volledig nieuw gezet. Opdrachtgever kan dit voldoende staven.
------------------	----------------------------------------------------------------------------------------------------------------------------------------------------------

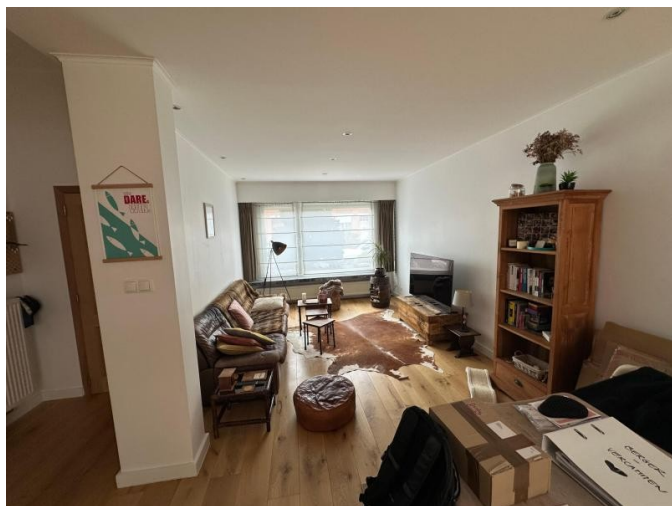
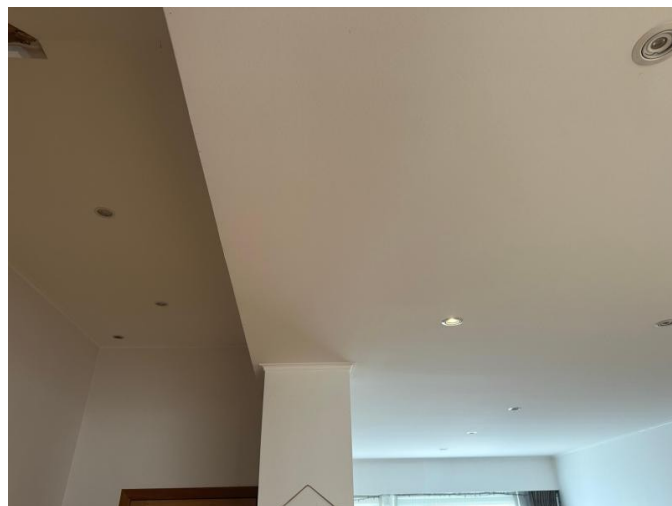
De plafonds zijn overal voorzien van gyproc. Er zijn geen verdachte asbestmaterialen waarneembaar.

Basis voor advies	De asbestdeskundige beoordeelt het materiaal als niet-asbestverdacht.
--------------------------	-----------------------------------------------------------------------

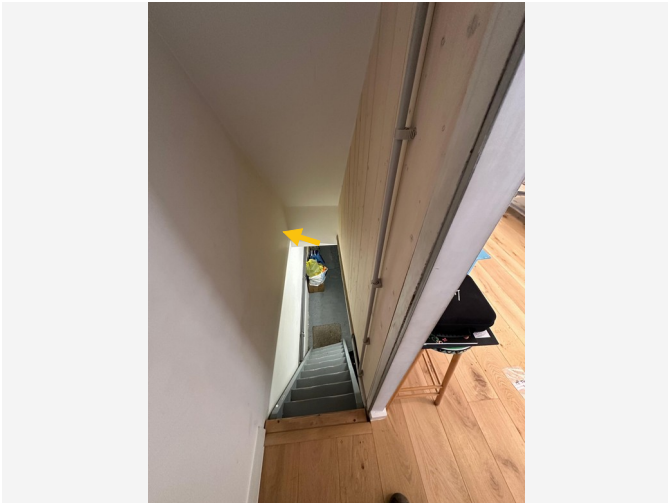
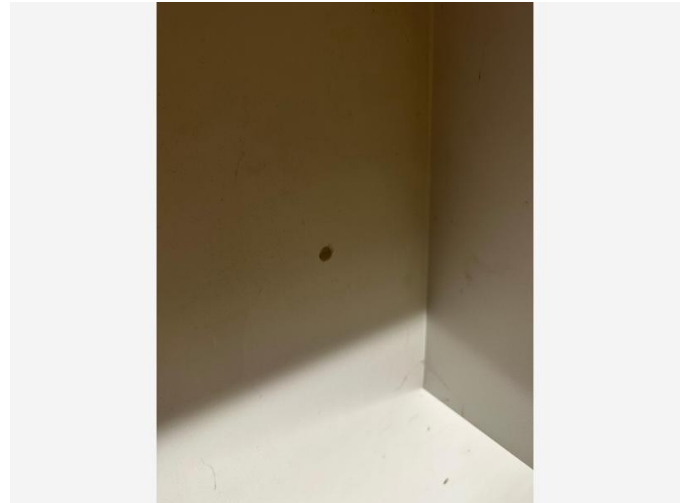
Geen asbest

#	Type	Referentie	Resultaat
5.1	Mengmonster	MM1	Geen asbest

Beschrijving	Pleisterwerk muren
Omgeving	Binnen
Primaire drager	Binnenwand
Bindmiddel van materiaal	Gips - kalk
Gebondenheid op basis van bindmiddel	Niet-hechtgebonden
Hoeveelheid (oppervlakte - dikte - aantal)	• 150,00 m ² - 1,00 cm - 1 stuk
Totaal volume	1,50 m ³
Identificatiemethode	Een monstername door de asbestdeskundige met laboanalyse door een asbestlabo.
Destructieve handeling voor identificatie	Nee
Opmerking	<p>Hoeveelheid betreft een schatting.</p> <p>De analyse is gedaan a.d.h.v. een steekproef zoals voorgeschreven in het inspectieprotocol. Pleister is een ter plaatse bereid heterogeen mengsel en kan verschillen in samenstelling. Deze analyse waarbij geen asbest gedetecteerd is, geeft een indicatie, maar sluit de aanwezigheid van asbest niet uit. Wanneer er grote werken gepland zijn in bepaalde ruimten waarbij pleisterwerken beschadigd of verwijderd zullen worden is het raadzaam om destructief onderzoek te doen om het risico verder in te perken.</p> <p>Staalname individuele ruimte: kinderkamer 1ste verdieping</p> <p>Staalname vochtige ruimte: badkamer en keuken na 2001 gezet</p> <p>Staalname trappenhal: thv trap naar kelder</p> <p>Staalname stookolieruimte: nvt</p>

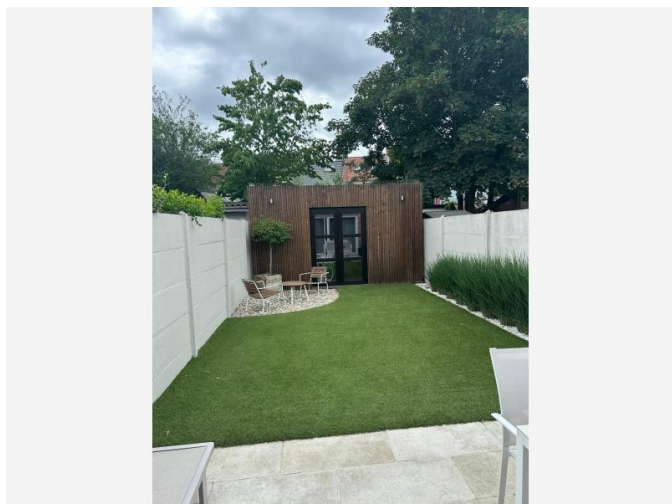
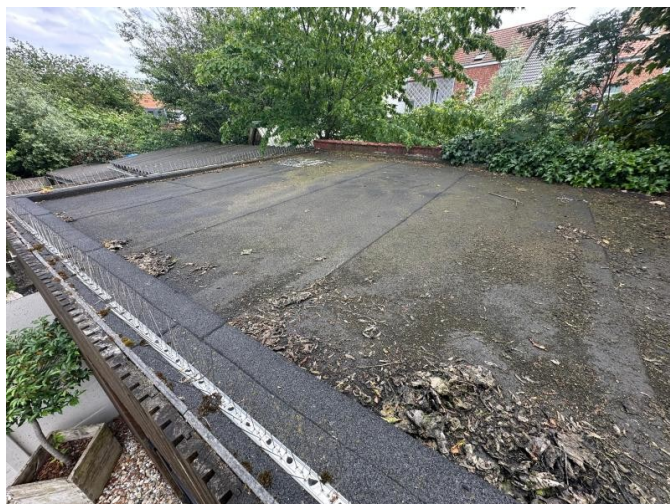
Fiche 6: Roofing tuinhuis

Geen asbest

#	Type	Referentie	Resultaat
6.1	Puntmonster	PS2	Geen asbest

Beschrijving	Roofing tuinhuis
Omgeving	Buiten
Primaire drager	Plat dak
Bindmiddel van materiaal	Bitumen (roofing, teer, asfalt)
Gebondenheid op basis van bindmiddel	Hecht
Hoeveelheid (oppervlakte - aantal)	• 9,00 m ² - 1 stuk
Totale oppervlakte	9,00 m ²
Identificatiemethode	Een monstername door de asbestdeskundige met laboanalyse door een asbestlabo.
Destructieve handeling voor identificatie	Nee
Opmerking	Opdrachtgever deelt mee dat het tuinhuis zeker na 2001 werd geplaatst, doch kan dit niet voldoende staven met bewijsdocumenten. Roofing van voor 2001 is altijd verdacht op asbest en enkel staalname kan de afwezigheid ervan aantonen.

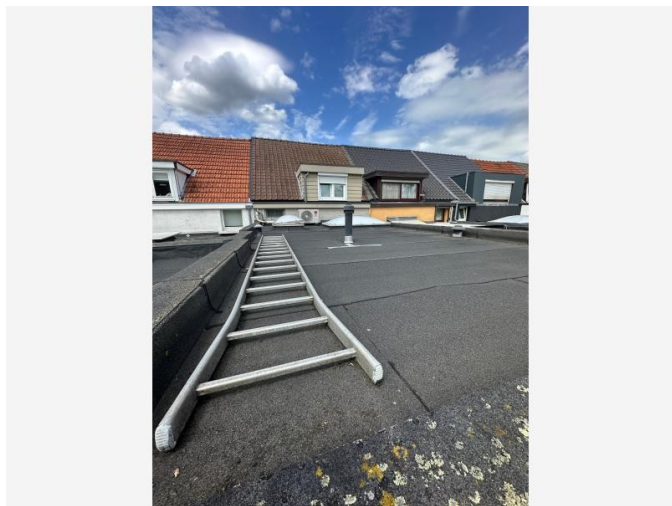
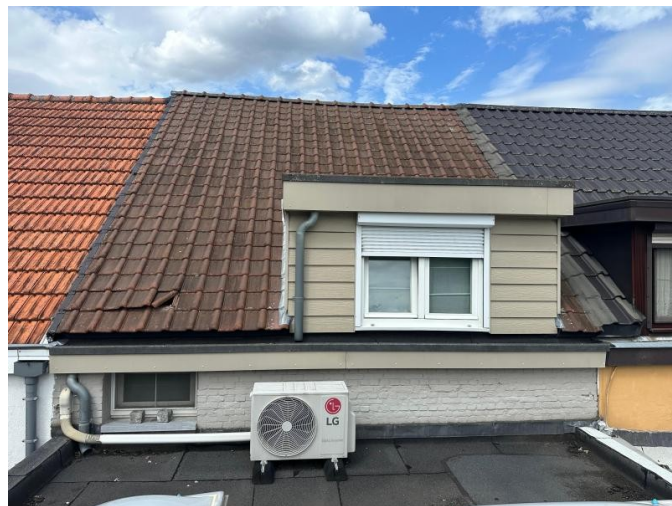
Beschrijving	Notitie	Terug te vinden op plannen
Fiche 7: Dak woning	<p>Het dak werd in 2012 volledig vernieuwd. Opdrachtgever kan dit voldoende staven.</p> <p>Het zadeldak is voorzien van dakpannen en de dakkapellen van verschillende niet-asbestverdachte materialen.</p>	Plan 1.7: Grondplan verdieping
Fiche 8: Leidingisolatie	<p>De warmwaterleidingen in de kelder zijn geïsoleerd met polyethyleen. Er zijn geen verdachte asbestmaterialen waarneembaar.</p>	Plan 1.1: Grondplan kelder
Fiche 9: CV-installatie	<p>Betreft een gaswandketel van Vaillant, bouwjaar 2010. Gelet het bouwjaar is deze vrij van verdachte asbestmaterialen.</p>	Plan 1.2: Grondplan gelijkvloers
Fiche 10: Onderdak	<p>Het dak werd in 2012 volledig vernieuwd. Opdrachtgever kan dit voldoende staven.</p> <p>Bij het opheffen van een dakpan is langs de buitenzijde een damp scherm waarneembaar. De binnenzijde van het dak is volledig afgewerkt met isolatie of gyproc.</p> <p>Er zijn geen verdachte asbestmaterialen waarneembaar.</p>	Plan 1.8: Grondplan verdieping

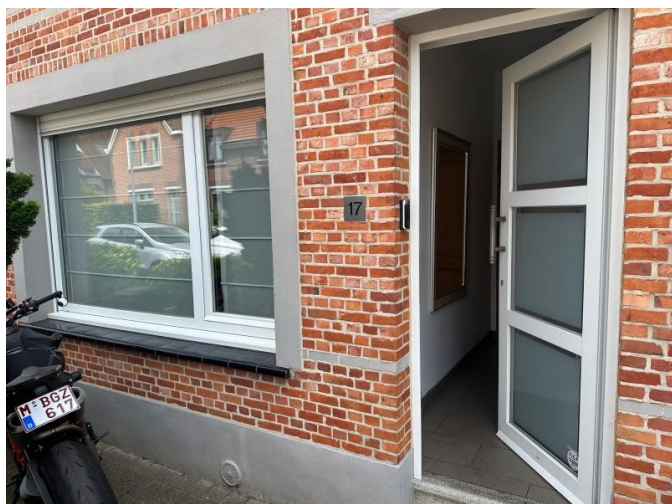
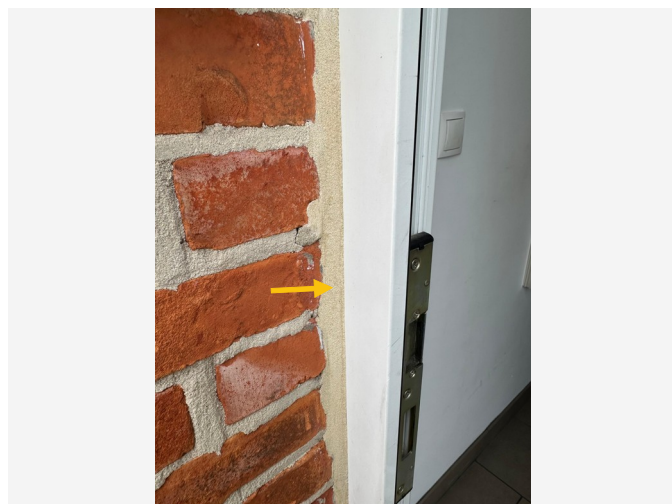
Fiche 11: Afdichting buitenschrijnwerk	<p>De afdichting van het buitenschrijnwerk (vernieuwd in 2016) is niet verdacht op asbest.</p>	Plan 1.2: Grondplan gelijkvloers Plan 1.3: Grondplan verdieping
